- 十勝地方は、日本有数の食糧供給基地で、十勝川流域の27%を農地が占め、酪農畜産・畑作を主体とした大規模農業が展開。
- 人口、資産等が集積する帯広市街地において、急勾配で流下する音更川、札内川が相次いで合流する。

【十勝川流域の諸元】

十勝川流域図

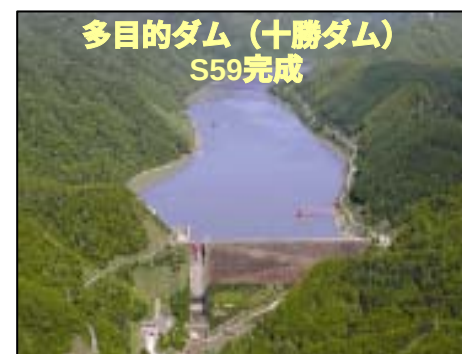
■十勝ダム  
十勝川水系十勝川の上流に位置する、流域内で初めて建設された直轄多目的ダムで、洪水調節、発電を目的としている。

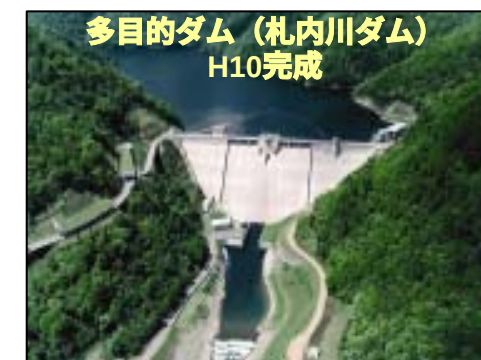
■札内川ダム  
十勝川水系札内川の上流に位置する直轄多目的ダムで、洪水調節、流水の正常な機能の維持、水道・農業用水の供給、発電を目的としている。

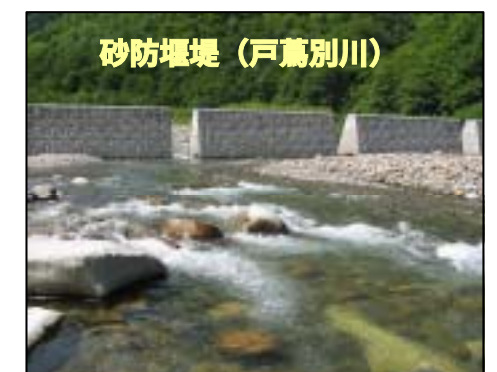
■砂防  
直轄砂防区域である札内川とその支川の戸簗別川・岩内川では、急峻な地形で不安定な土砂が多いため、昭和47年より直轄事業として、土砂災害防止のための砂防堰堤や床固工等の整備を行っている。

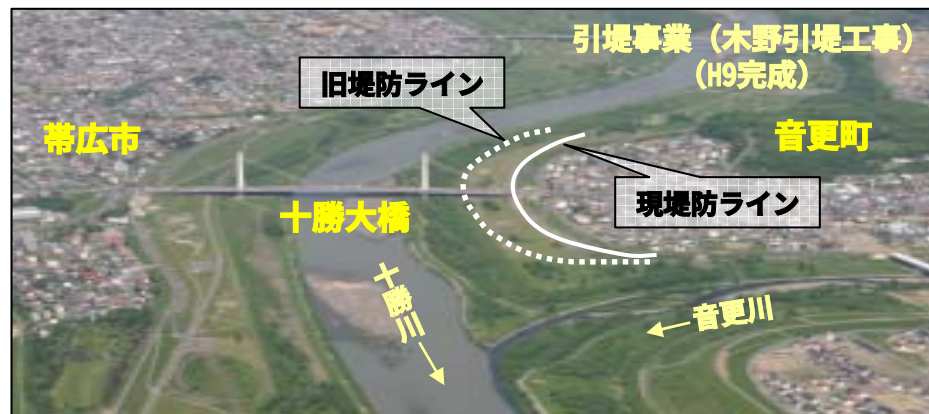
### ■引堤事業（木野引堤工事）

流域内の資産が集中する帯広市周辺において、川幅が上下流より極端に狭く、大きく湾曲していることから、流下能力の確保を目的として、音更町側の堤防を最大130m広げ、併せて十勝大橋の架替を行った。

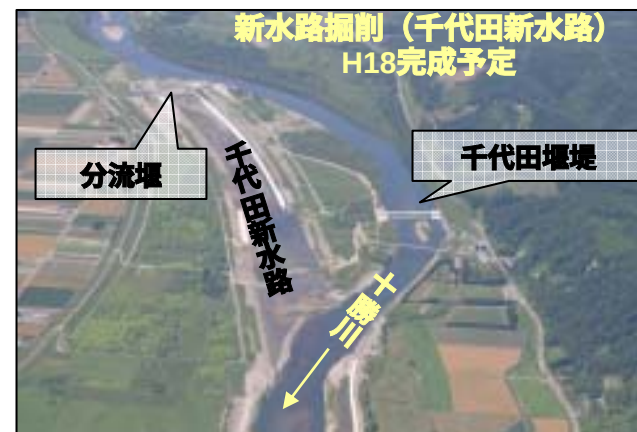
### ■新水路事業（千代田新水路）

河道が湾曲し、洪水流のスムーズな流下が阻害されていることから、サケの捕獲場、観光の名勝となっている千代田堰堤（固定堰）を残した上で、右岸側高水敷に新水路を掘削し、新水路の上流側には分流堰を設け、洪水時にはゲートを開けて新水路に通水をし、流下能力を確保する事業である。

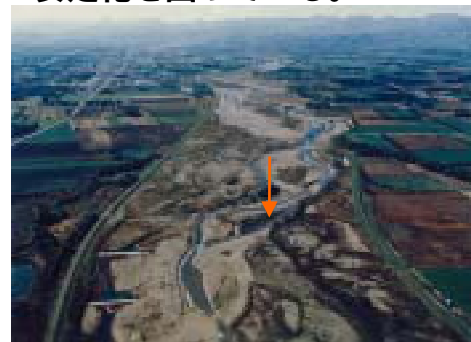
### ■河道安定化対策

札内川の急流河川においては、昭和23年より水制工を設置し、河岸侵食の被害を軽減するとともに河道の安定化を図っている。

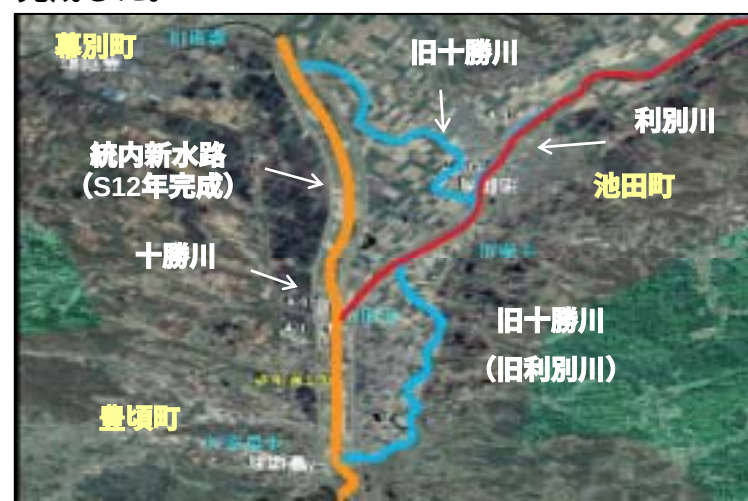
### ■統内新水路（KP21～KP38）

統内新水路は、洪水防御、低平湿地の河川水位低下、排水促進、農地開発や可住地創出を目的に着手し、昭和12年に完成した。

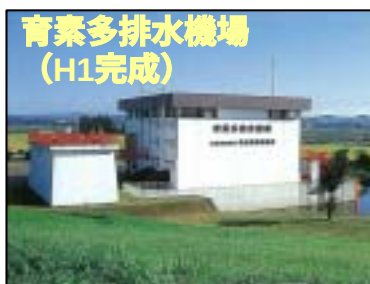
### ■内水対策

十勝川下流部は低平な地形であり、たびたび内水被害が発生しているため、排水機場の整備等による被害軽減を図っている。

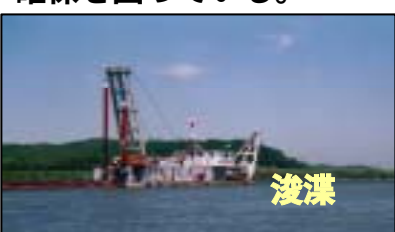
### ■浚渫

十勝川の下流は河積が不足しているため、昭和28年より浚渫や、河道掘削を実施し、流下能力の確保を図っている。

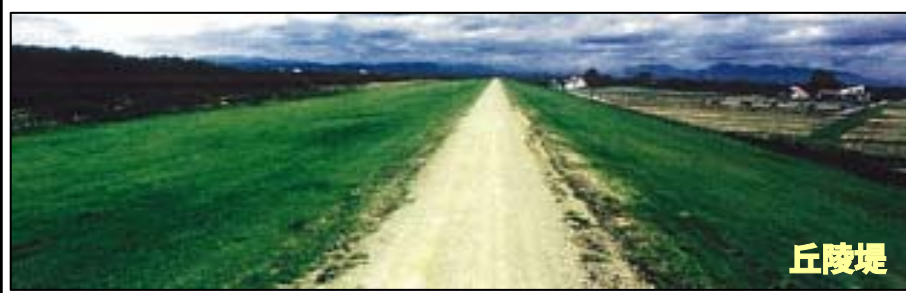
### ■丘陵堤

十勝川及び利別川下流域では、軟弱な泥炭層が広く分布しているため、昭和62年より丘陵堤（緩傾斜堤防）の整備により堤防の安定化を図っている。

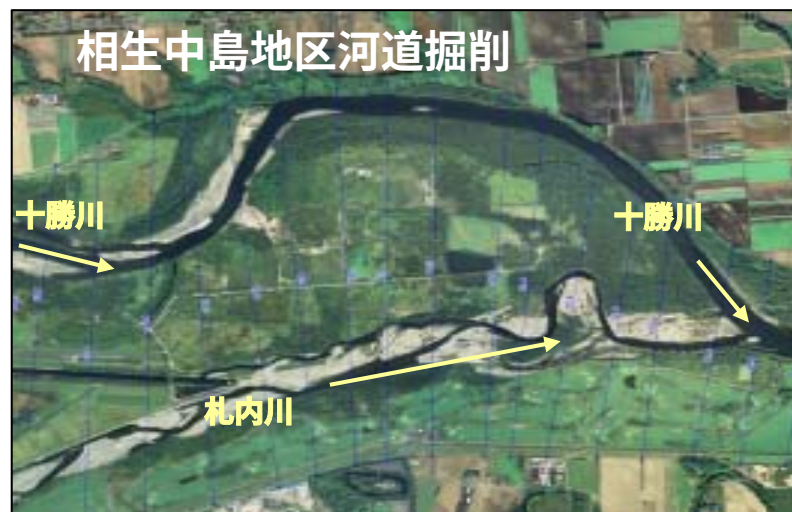
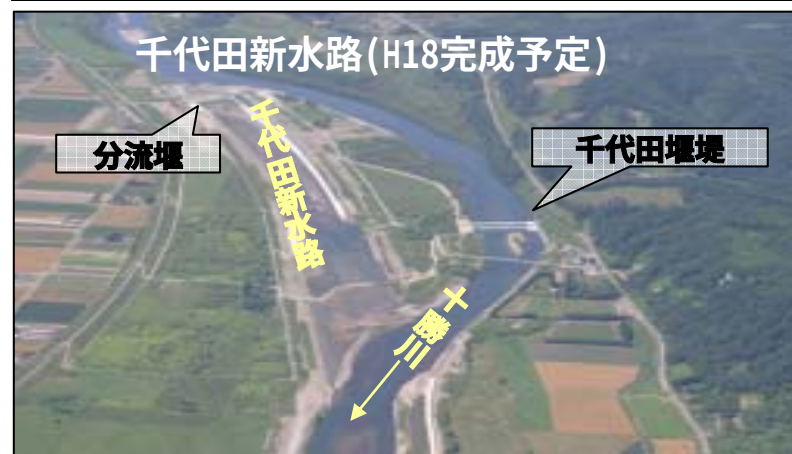
- ・千代田堰堤は固定堰であり河床が高く、また湾曲部となっているため、流下能力が不足している。
- ・相生中島地区は低水路幅が狭く、河道が湾曲しており、流下能力が不足している。

- ・帯広市周辺を対象として、河道掘削等により流下能力の確保を図る。

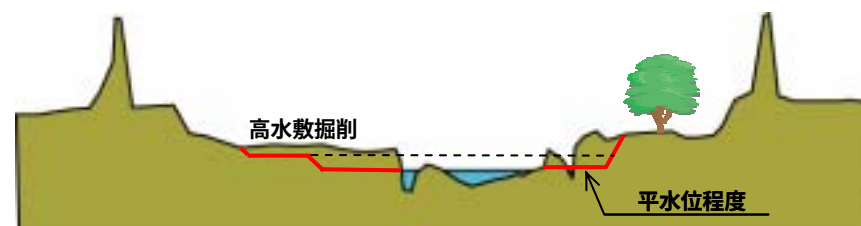
## ■断面設定の考え方

- ・河道断面は、河道の維持、河床の改変、河道内植生等に配慮して、低水路及び高水敷の掘削を行う。

- ・下流部では、シシャモの産卵床に配慮する。
- ・中流部では、現存するケショウヤナギ等に配慮する。

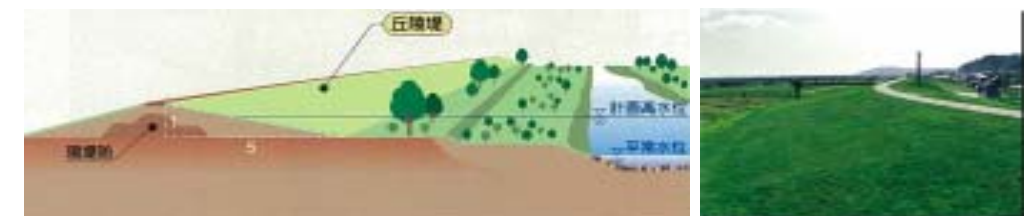
- ①流下能力の確保
  - ・河道掘削や築堤等により流下能力の確保を図る。
- ②内水被害軽減対策
  - ・内水排除施設等により内水被害軽減対策を行う。
- ③軟弱地盤対策
  - ・泥炭層が広く分布し、軟弱地盤帯である十勝川下流域では、堤防の安定化を目的として緩傾斜の堤防の整備(丘陵堤)等を行う。

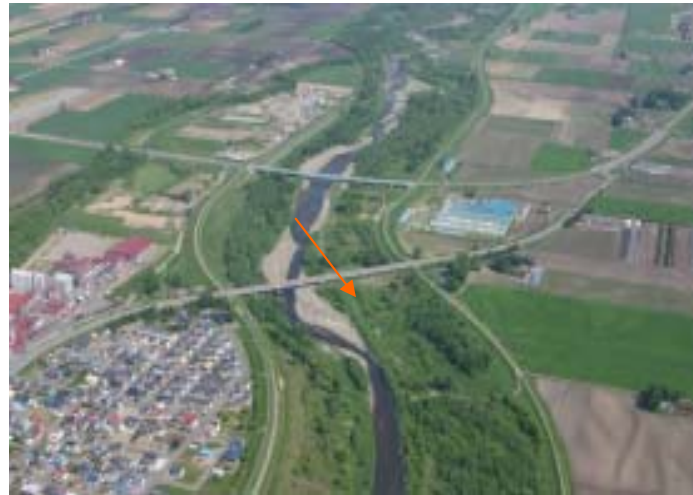
- ・音更川は、部分的に低水路幅が狭く、高水敷には樹木が繁茂しているため、流下能力が不足している。

- ・必要箇所について河道掘削や築堤等による流下能力の確保を図る

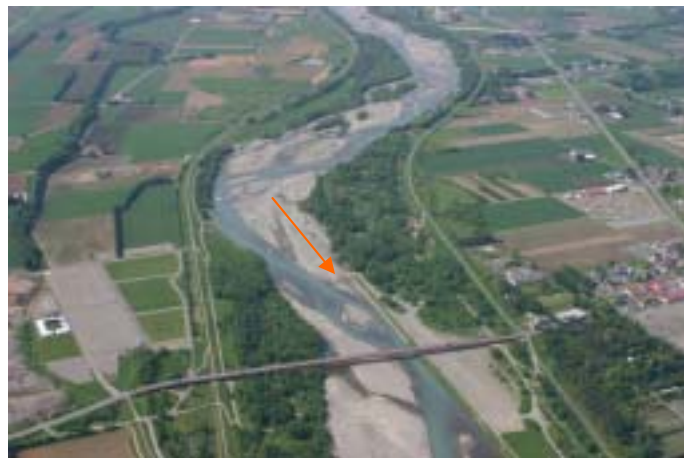
- ・札内川の一部では、十分な河積がなく流下能力が不足しているほか、河岸侵食、堤防防護等の急流河川対策が必要となっている。

- ・必要箇所に河岸侵食防止、堤防防護等の急流河川対策を行うとともに、河道掘削や築堤等による流下能力の確保、河積の維持・管理を行う。

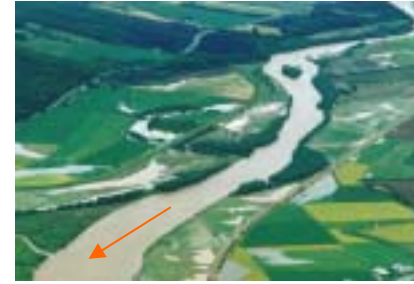
- ・利別川中～下流部は、低水路幅が狭い等河積が小さく、流下能力が不足している。

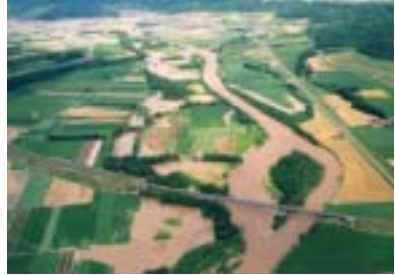
- ・利別川上流部のチエトイ地区は、低水路幅が著しく狭く、流下能力が不足している。

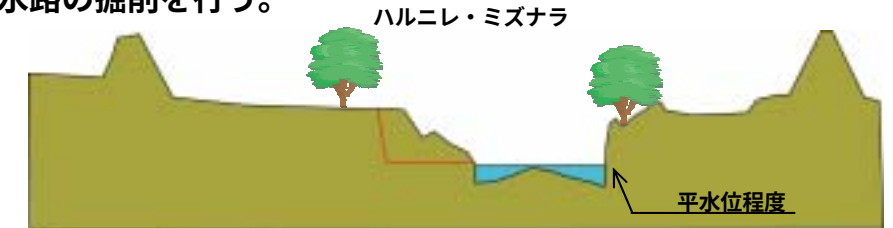
- ・河道断面は、河道の維持、河床の改変、河道内植生等に配慮して、低水路の掘削を行う。

- ・ミズナラ、ハルニレ林やショウドウツバメの営巣地に配慮する。

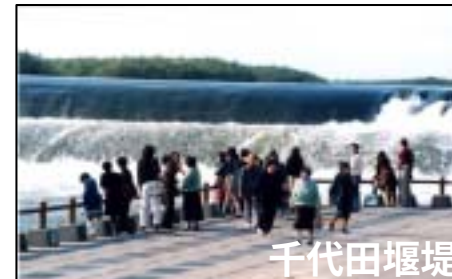
千代田堰堤

・中流域に存在する千代田堰堤や猿別川下流では、採卵用のサケの捕獲場所として重要な役割を果たしている。  
・帯広市街地に近接した本川と札内川に挟まれた合流点付近（相生中島地区）にはケショウヤナギやハルニレが繁茂し良好な自然環境が残っている。

●現堰堤を残した新水路掘削  
●相生中島地区において、ケショウヤナギ、ハルニレに配慮しつつ河道掘削を行う。

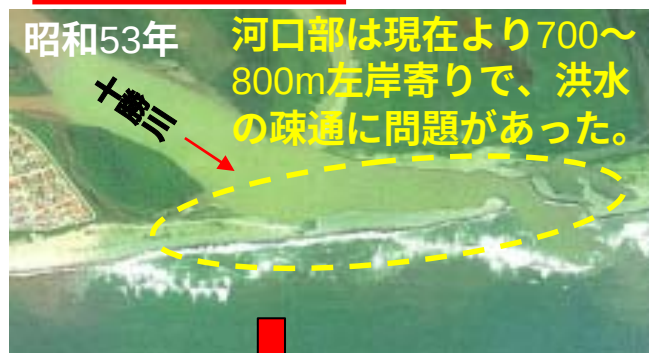
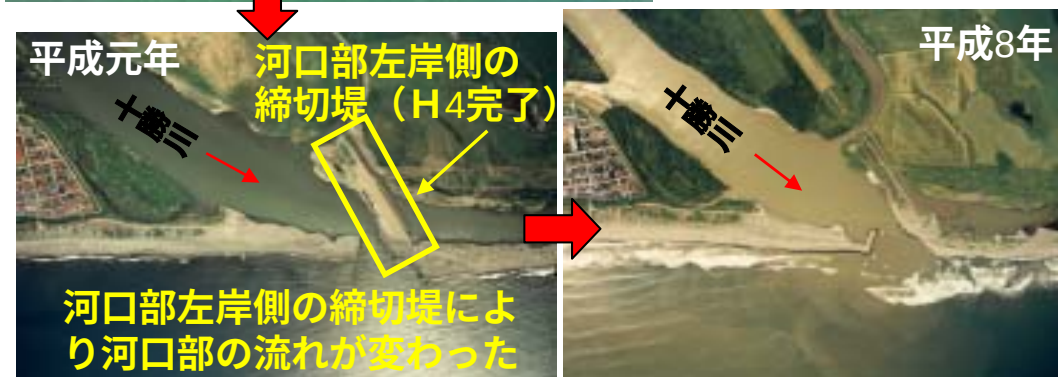
### 河口部の状況

十勝川の河口部は、流量が少ない年では、砂州が発達することもあるが、河口閉塞することなく、安定している。

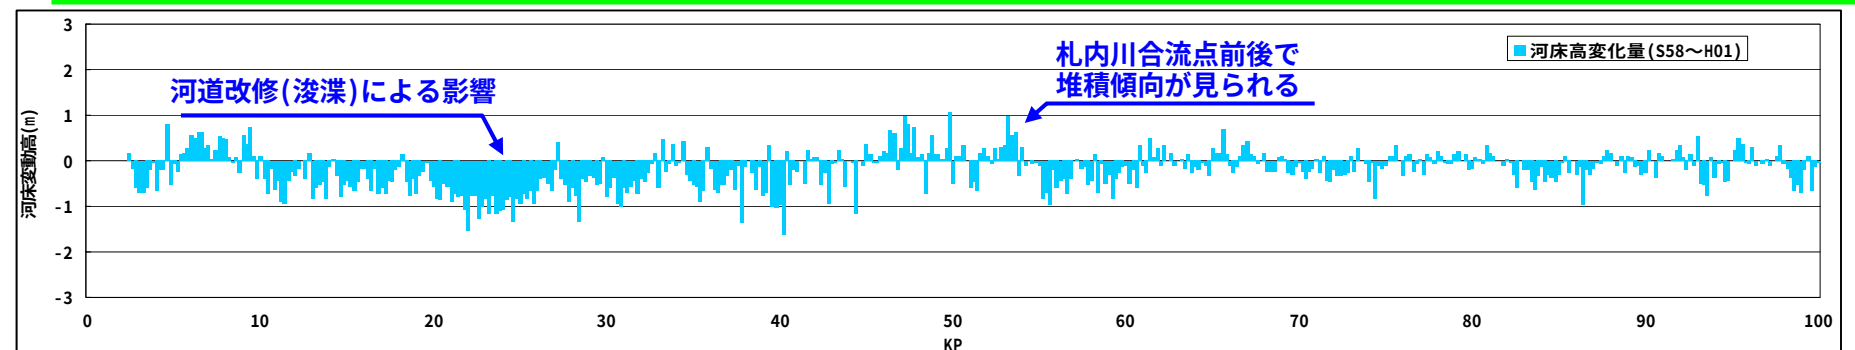
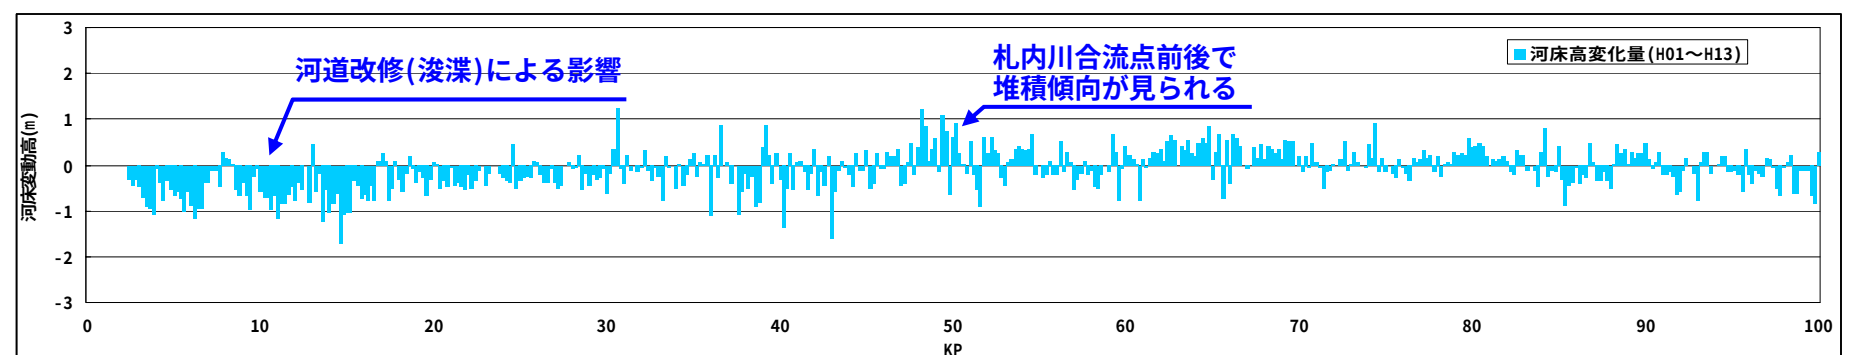
### 河床高の経年変化(平均河床高)

- ・札内川合流点前後ではH1～H13の13ヶ年間で堆積傾向が見られるが、その他においては概ね安定傾向にある。今後ともモニタリングを継続し、土砂バランスの維持に配慮する。
