平成15年9月 十勝沖地震による河川（直轄）被害状況

## 札内川における治水上の課題

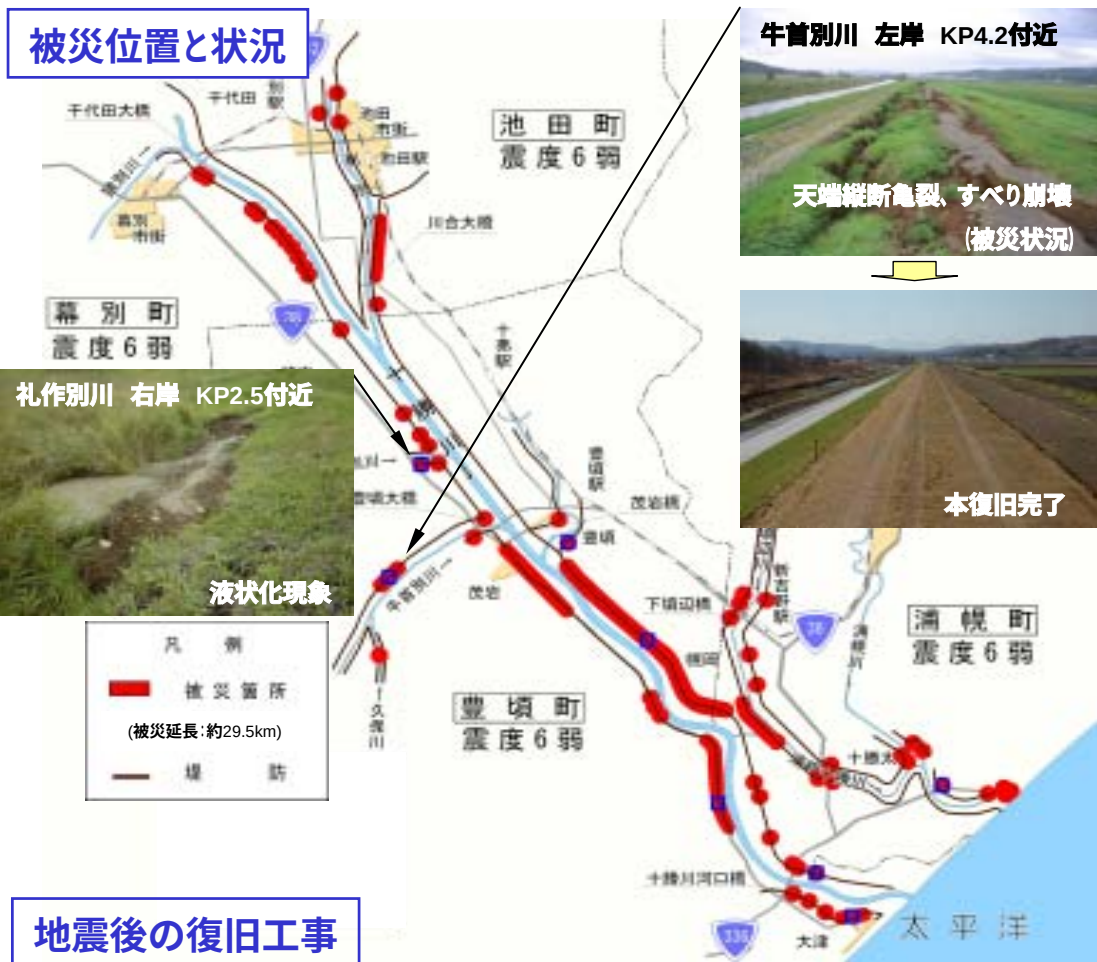
■十勝地方は過去に何度も地震に襲われ、最近では平成15年9月26日の十勝沖地震（マグニチュード8.0）により、大きな被害を受けた  
■平成18年2月に流域内全市町村が日本海溝・千島海溝周辺海溝型地震防災対策推進地域に指定されたことを踏まえ、地震・津波被害の軽減のため、防災等関係機関と連携を図りながら、情報連絡体制や適切な施設整備等について検討を進め、必要な対策を実施する

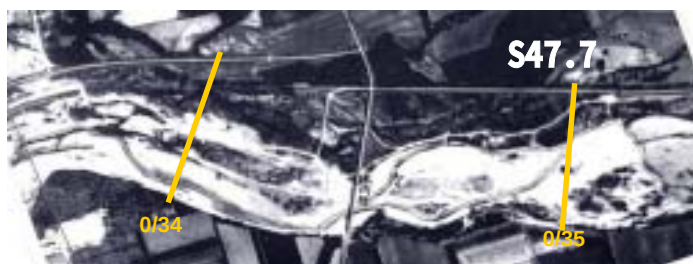
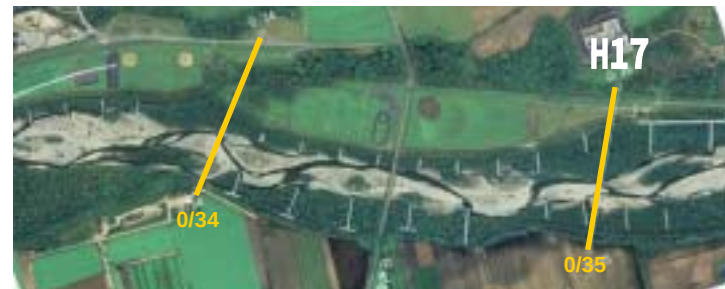
## これまでの取り組み

昭和23年以降、計画的に水制工を実施するなど低水路の安定化を図ってきた。

- 水衝部の洗堀・侵食防止、複列状の河道の解消、安定した流路の確保を目的に水制工等を実施、低水路の安定化を図ってきた。
- 計画規模の洪水に対しては、堤防の安定性や本川合流点付近への土砂堆積について留意が必要であり、適切な河道管理とともに、継続したモニタリングの実施や洪水時の土砂動態の予測手法等について検討し、結果を踏まえて必要な対策を実施する。

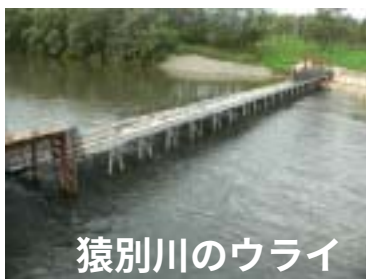
猿別川のウライ

- ・十勝川では、9月～11月までの間、千代田堰堤と猿別川に設置されたウライでサケの捕獲事業が行われている（平成17年度の捕獲実績は合計約32万尾）。
