# 流域及び河川の概要

(第1回流域委員会の補足説明)

尻別川流域委員会 (第2回 平成21年6月2日)

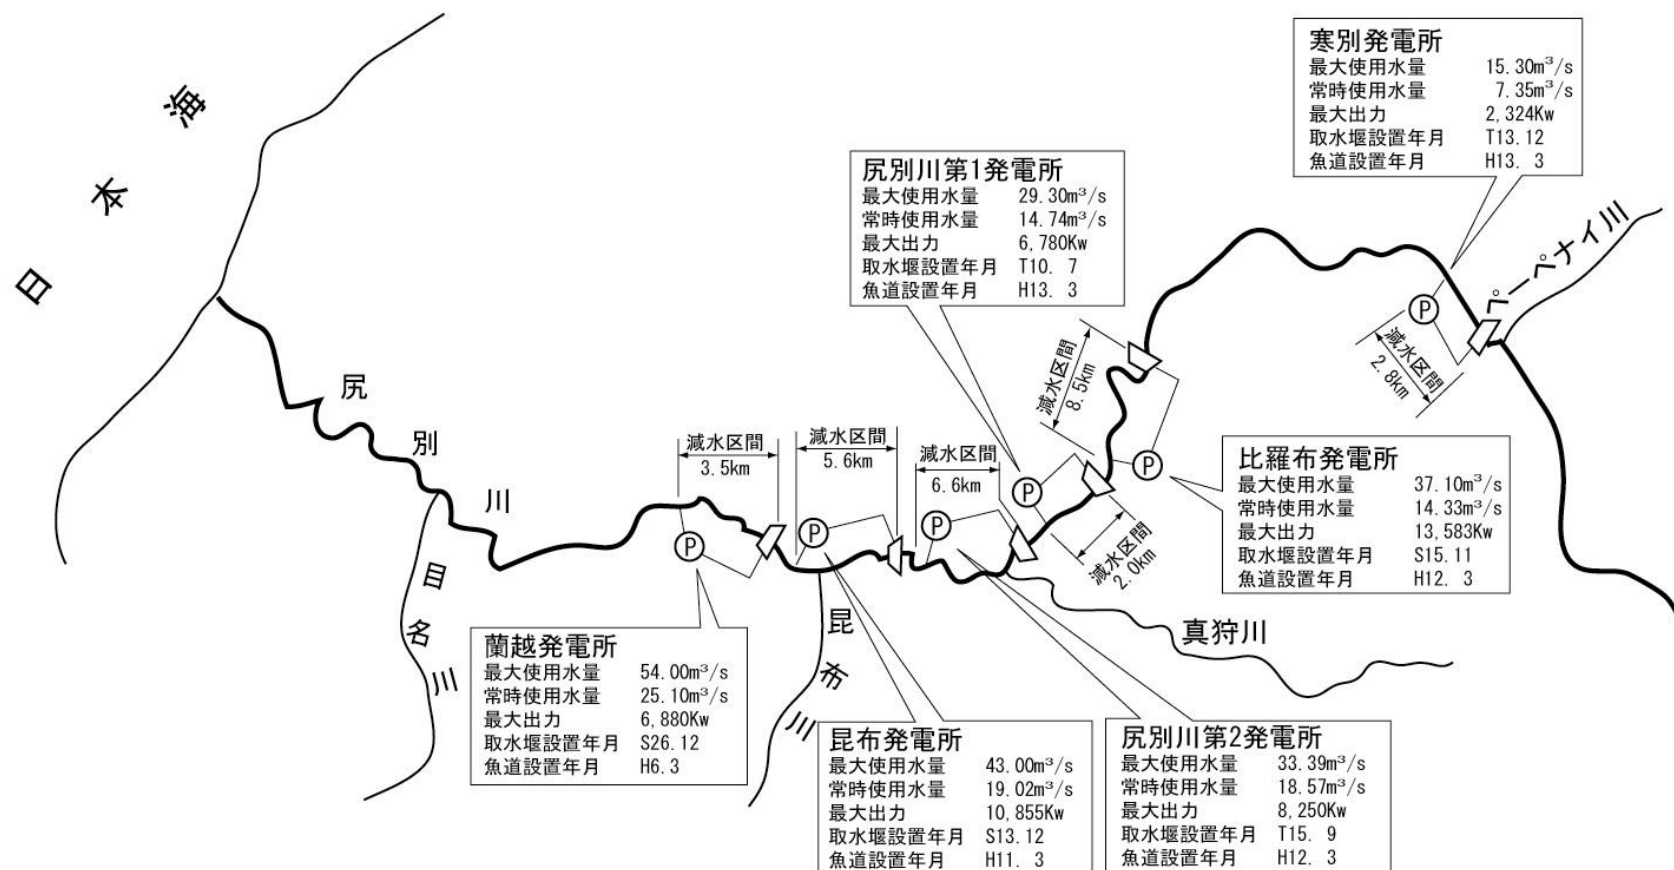
- 平成6年から平成13年にかけて、尻別川の6箇所発電所取水堰すべてに魚道が設置され、魚道に必要な流量が通水されている。
- 魚道の設置により、発電所取水堰上下流の魚類の移動が可能となり、魚類調査から、サケ、サクラマス親魚の遡上が確認されている。

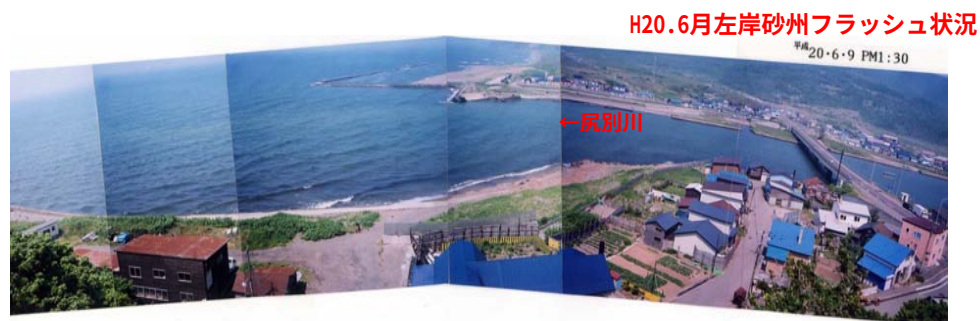
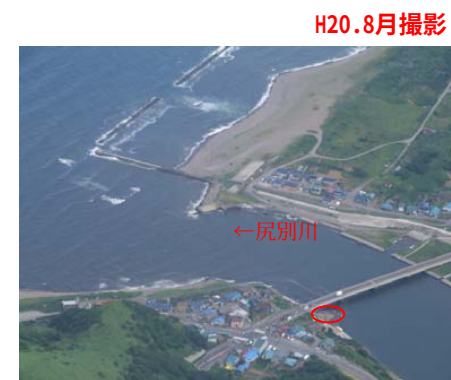
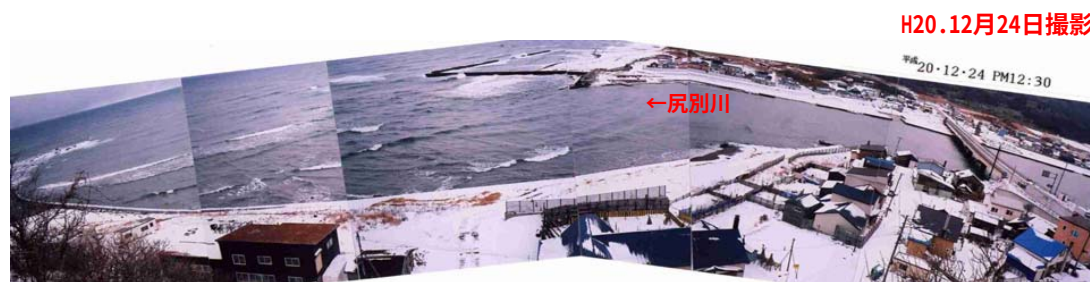
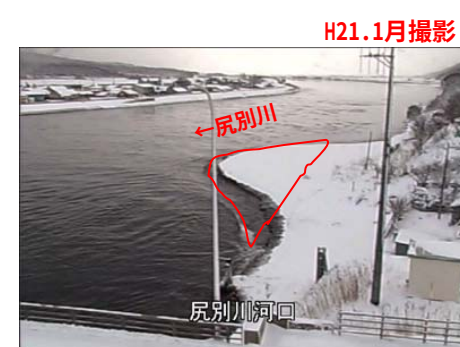
河道内の堆積状況

- ・ 河道内の土砂堆積及び河道閉塞の状況を監視し、必要に応じ掘削等により河道維持を行う必要がある。
- ・ 河口部の地形変化を把握するため、継続してモニタリングを実施する。

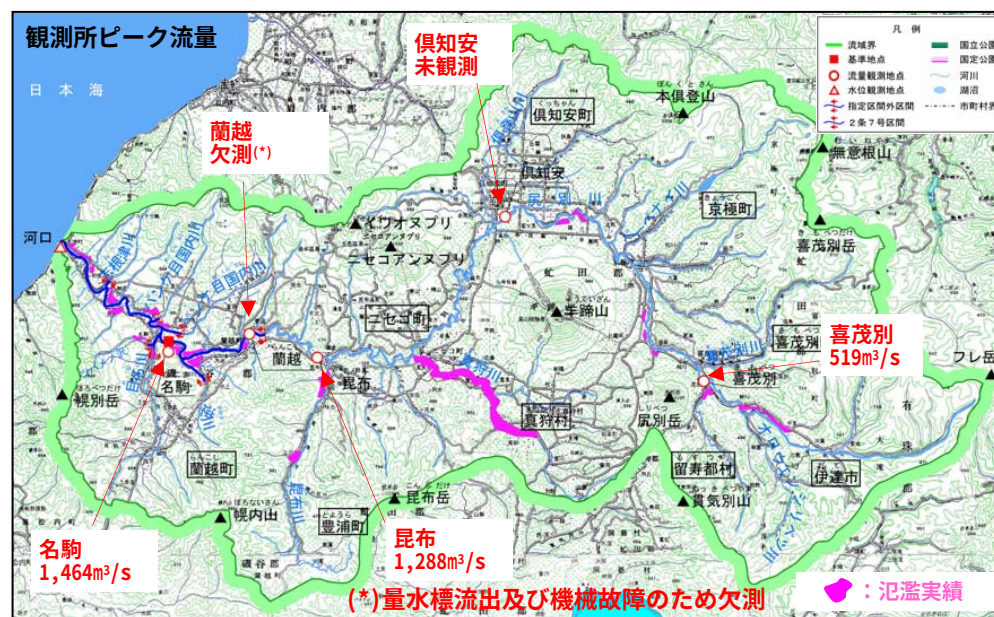
### S56.8下旬洪水（台風15号）

- ・名駒地点流量:1,464m<sup>3</sup>/s
- ・家屋一部破損3戸、  
浸水家屋318戸(床上111戸、床下207戸)
- ・氾濫面積:3,572ha

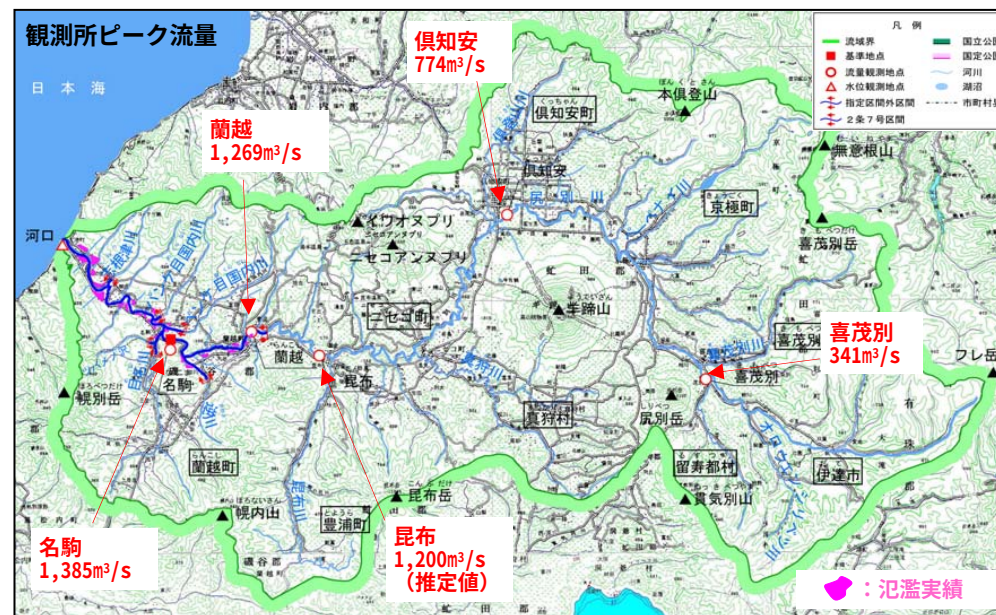
### H11.8下旬洪水（低気圧・前線）

- ・名駒地点流量:  $1,385\text{m}^3/\text{s}$
- ・浸水家屋8戸(床下8戸)
- ・氾濫面積:  $315\text{ha}$

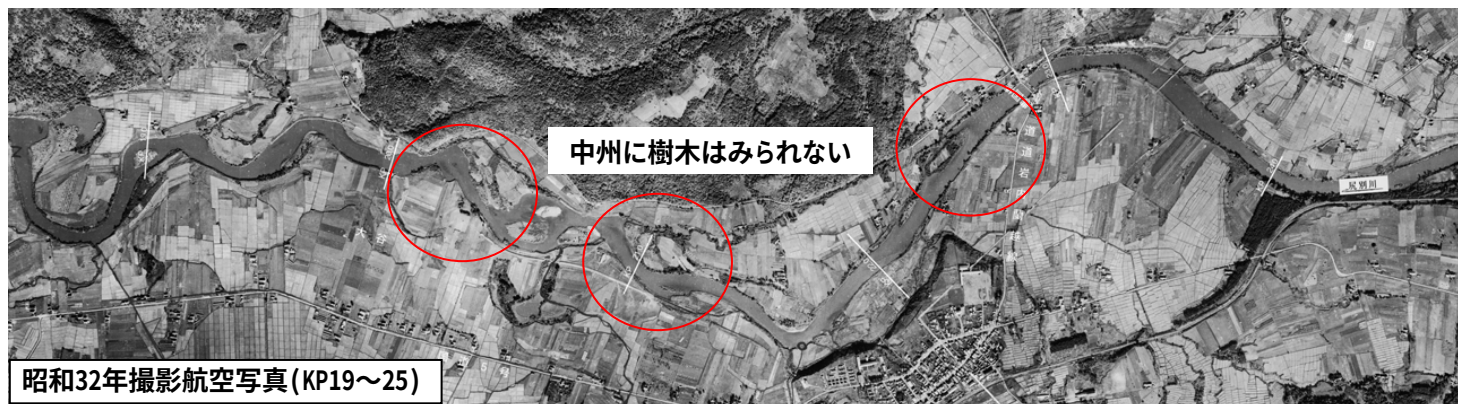
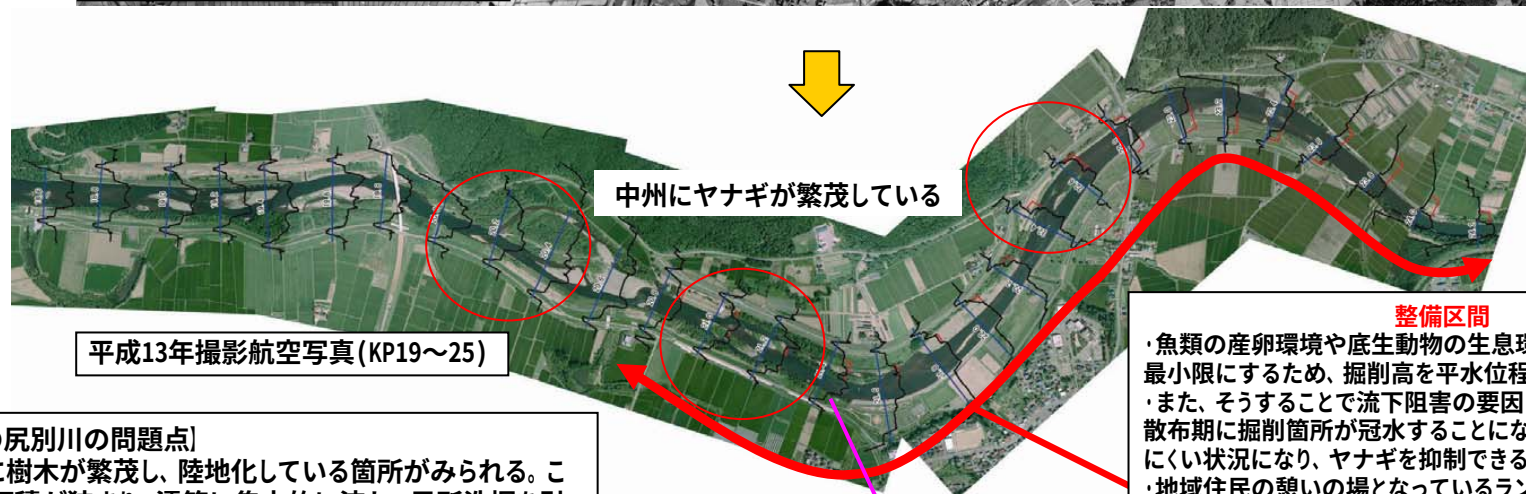
・昭和32年の尻別川は、中州や礫河原が多くみられ、流水の作用（侵食・運搬・堆積）により、瀬・淵・蛇行などの変化に富んだ川らしい姿を形成していた。

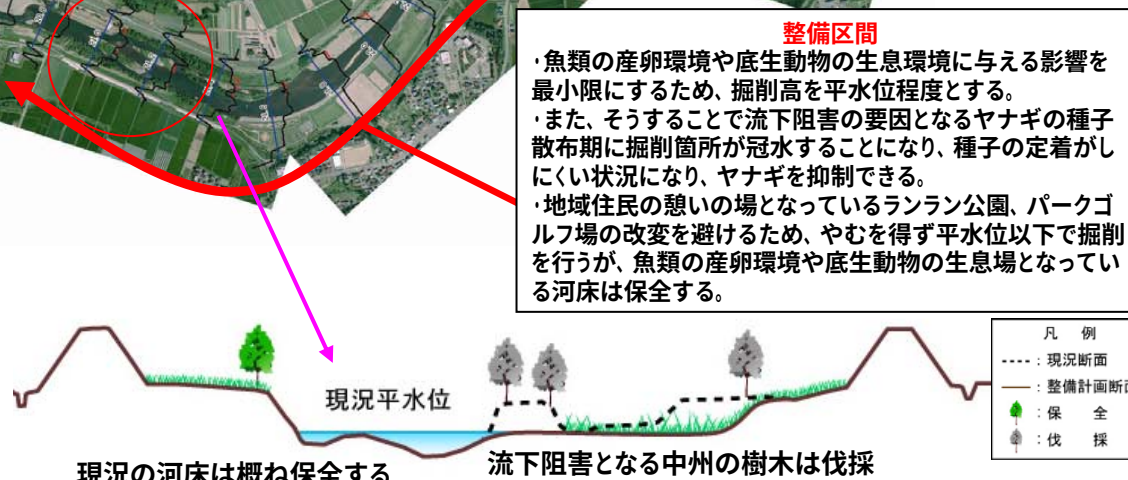
陸域化した中州の掘削や、川幅を広くすることで、河川の自由度を向上させ、河川のもつ攪乱作用（侵食・運搬・堆積）により、瀬・淵・礫河原などの多様な環境や変化に富んだ流れの形成を目指す。

※既往の横断データや航空写真等を参考にし、今後詳細な掘削形状等を検討する

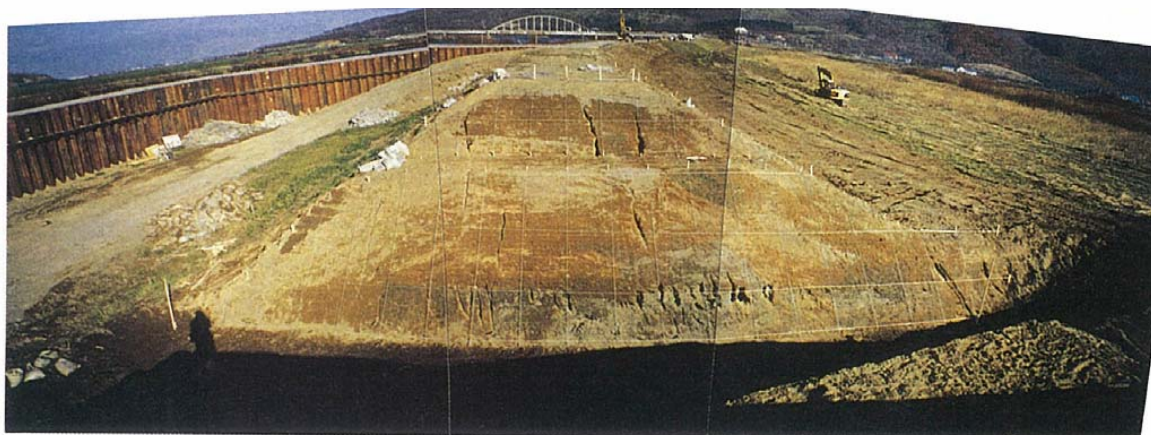
尻別川の堤防の  
内部構造  
(KP3.6付近)

河川堤防は、長い歴史の中で繰り返し嵩上げ、拡幅、補修が行われてきた長大な構造物であり、内部の土質、堤体強度が必ずしも一様ではない。

このため、堤防詳細点検の結果を踏まえ、洪水時の降雨及び河川水の浸透作用に対して堤防の安全性を確保する堤防強化対策工等を実施する必要がある。

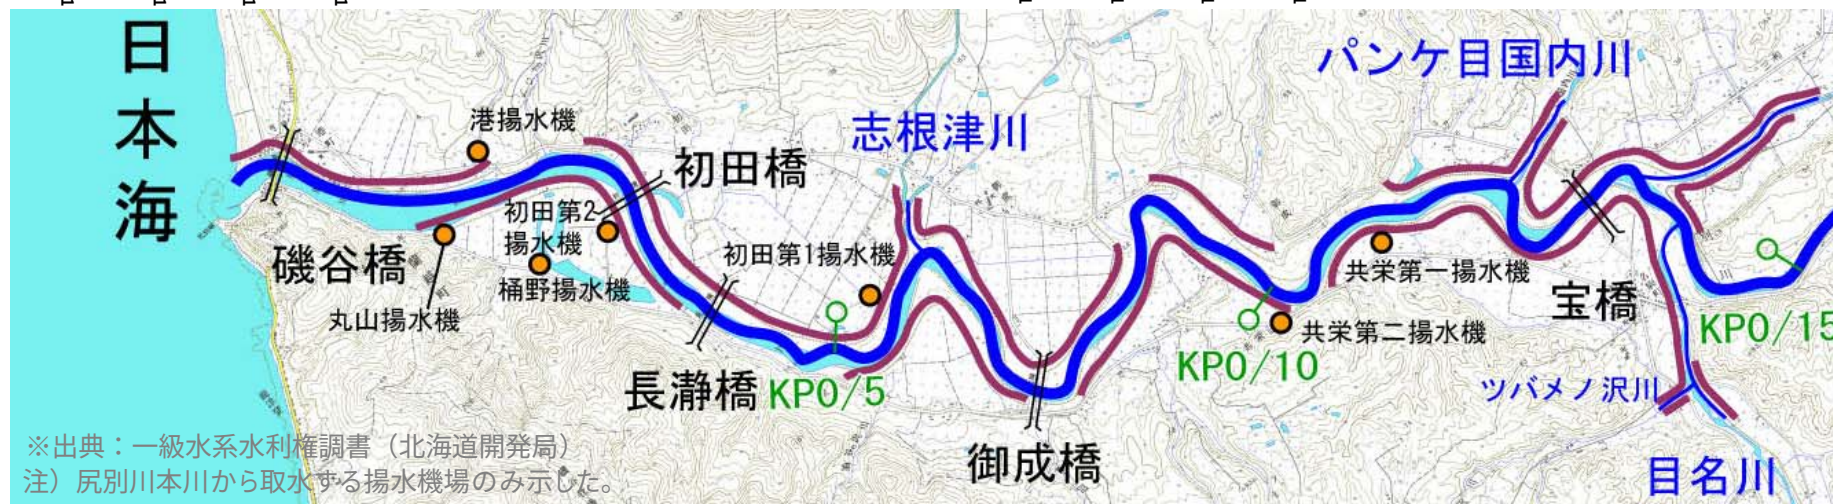
本川沿いでは、かんがい期に許可取水量に近い取水を行っている施設が多い。一部の施設で許可取水量の半分以下の取水となっている。

※出典：一級水系水利権調書（北海道開発局）  
 注）尻別川本川から取水する揚水機場のみ示した。
