平成30年7月2日からの大雨による 出水の概要（速報版）をとりまとめました

「平成30年7月2日からの大雨による 留萌川流域での出水」 【速報版】

平成30年7月4日
国土交通省北海道開発局
留萌開発建設部

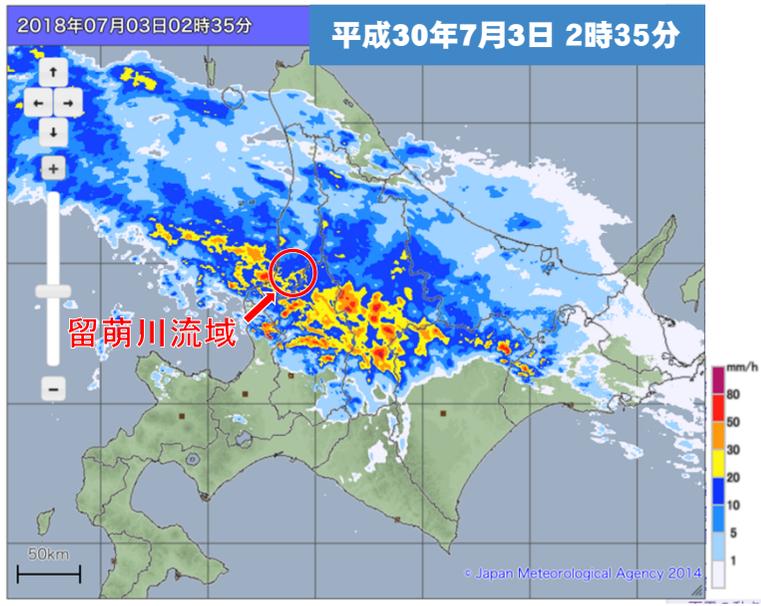
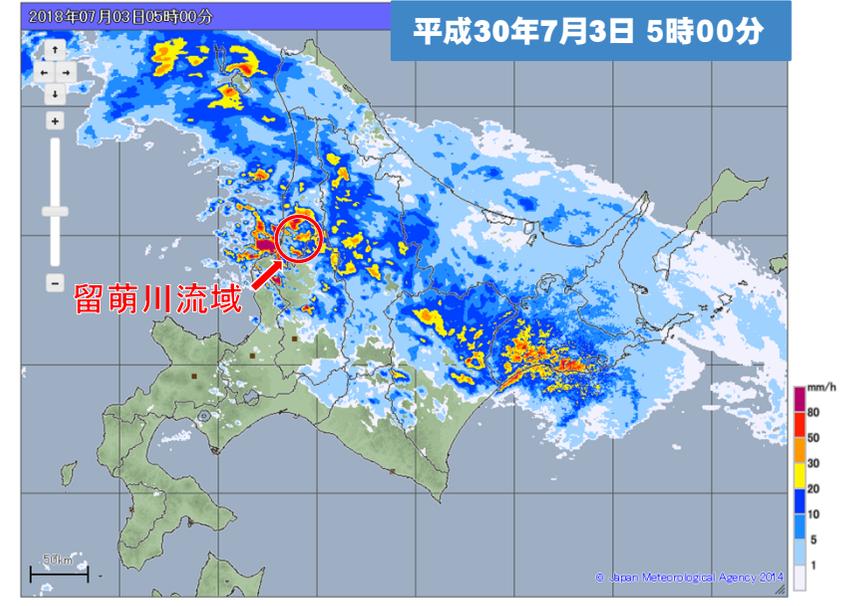
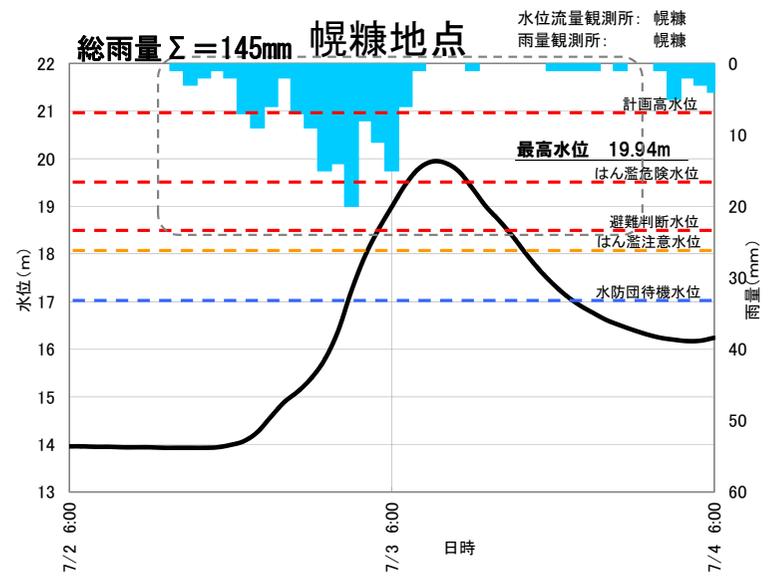
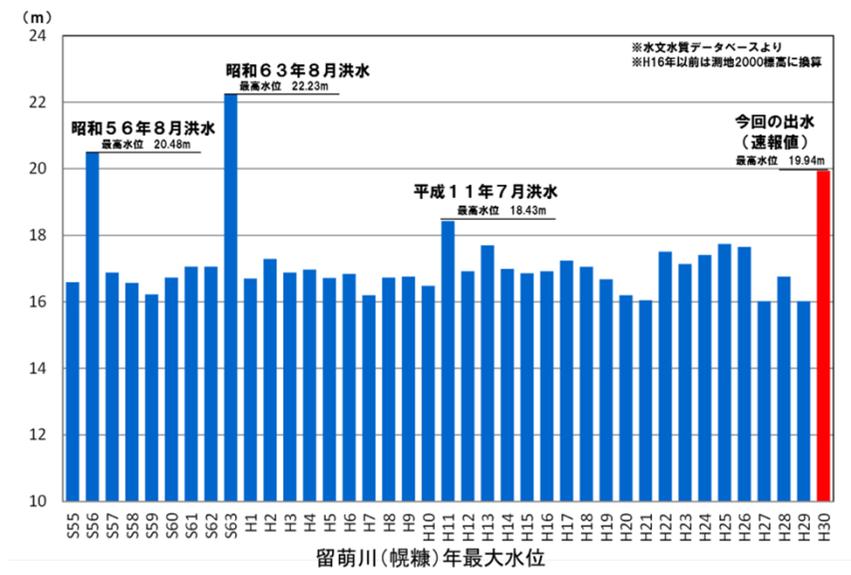
留萌川水系 留萌川流域の雨量状況

留萌川では、7月2日からの大雨の影響により、留萌川流域で激しい雨が降りました。流域の幌糠雨量観測所では1時間に20mmを観測しました。

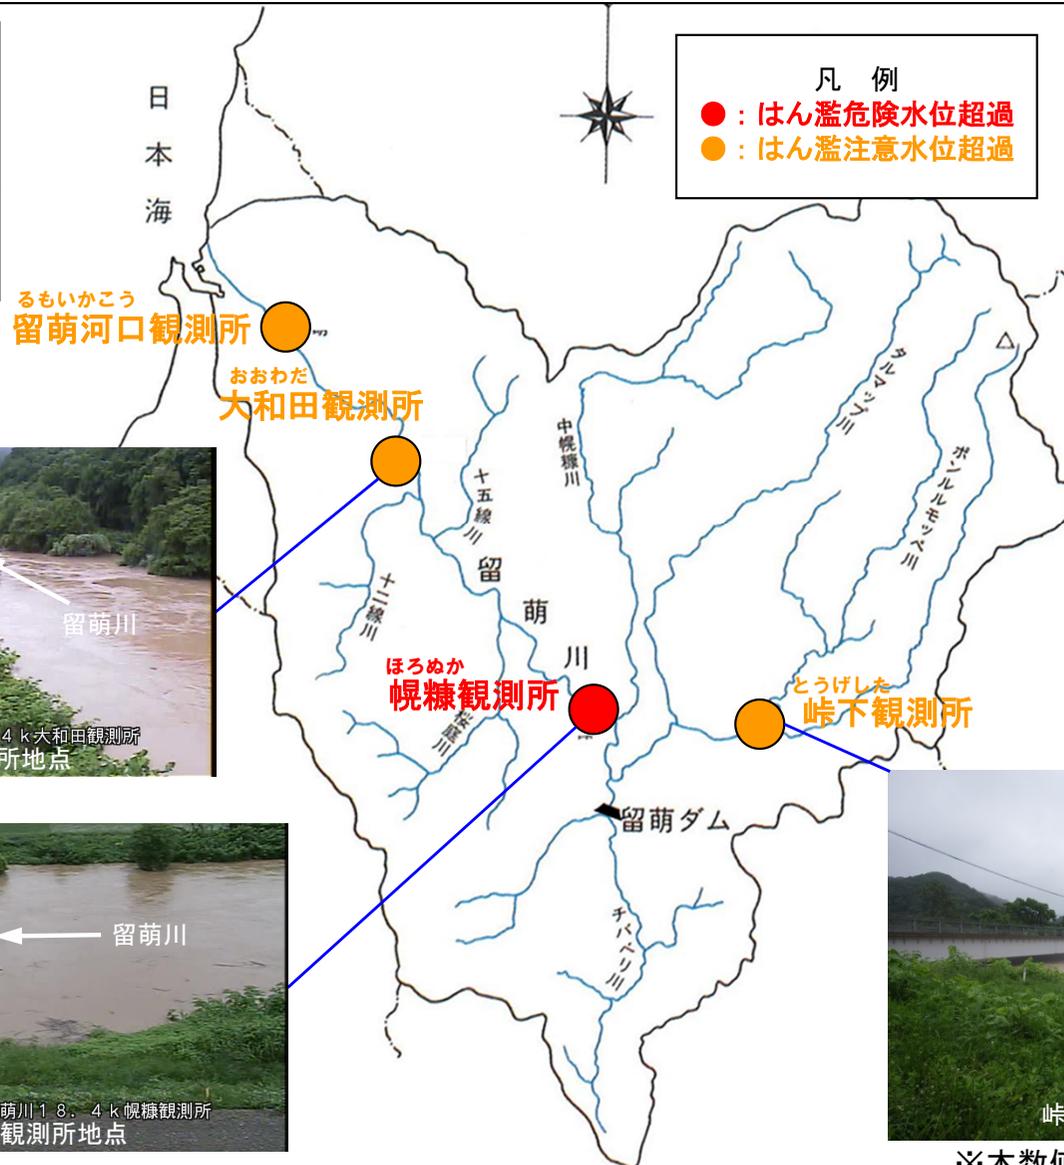
留萌川水系 留萌川流域の水位状況

■ 平成30年7月2日からの大雨により、留萌川の水位観測所全4箇所の内、はん濫危険水位超過1観測所、はん濫注意水位超過3観測所となり、全ての水位観測所において基準水位を上回りました。

- 【基準水位を超過した観測所】
- はん濫危険水位超過：1観測所
(幌糠観測所)
 - はん濫注意水位超過：3観測所
(留萌河口、大和田、峠下観測所)

このため、当部が管理する留萌川の水位観測所全4箇所の内、はん濫危険水位超過1箇所、はん濫注意水位超過3箇所となり、全ての水位観測所において基準水位を上回りました。

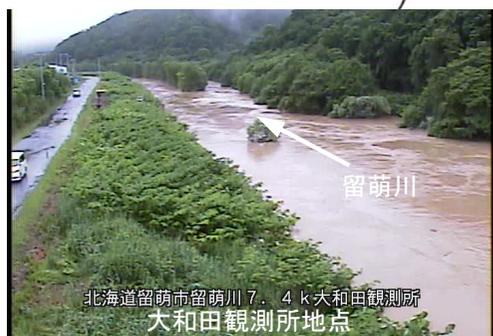
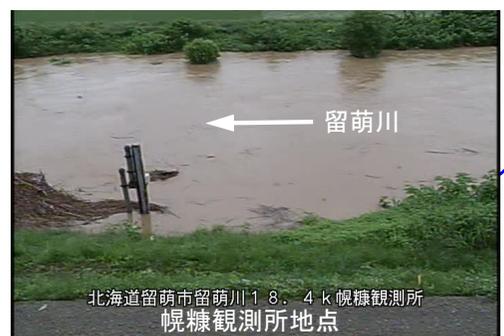
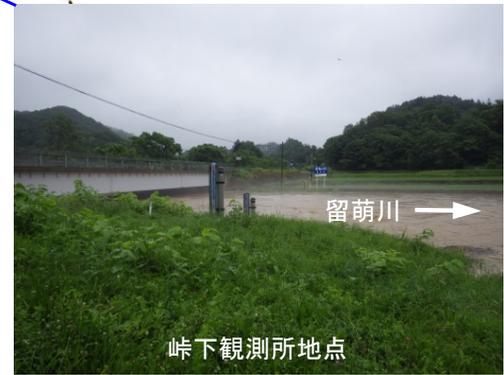
- はん濫危険水位：洪水により相当の家屋浸水等の被害を生じるはん濫の起こる恐れのある水位
- 避難判断水位：避難勧告等の発令判断、住民の避難判断の目安となる水位
- はん濫注意水位：水防機関が活動して水防活動を行う目安となる水位
- 水防団待機水位：水防団が水防活動するため待機する水位

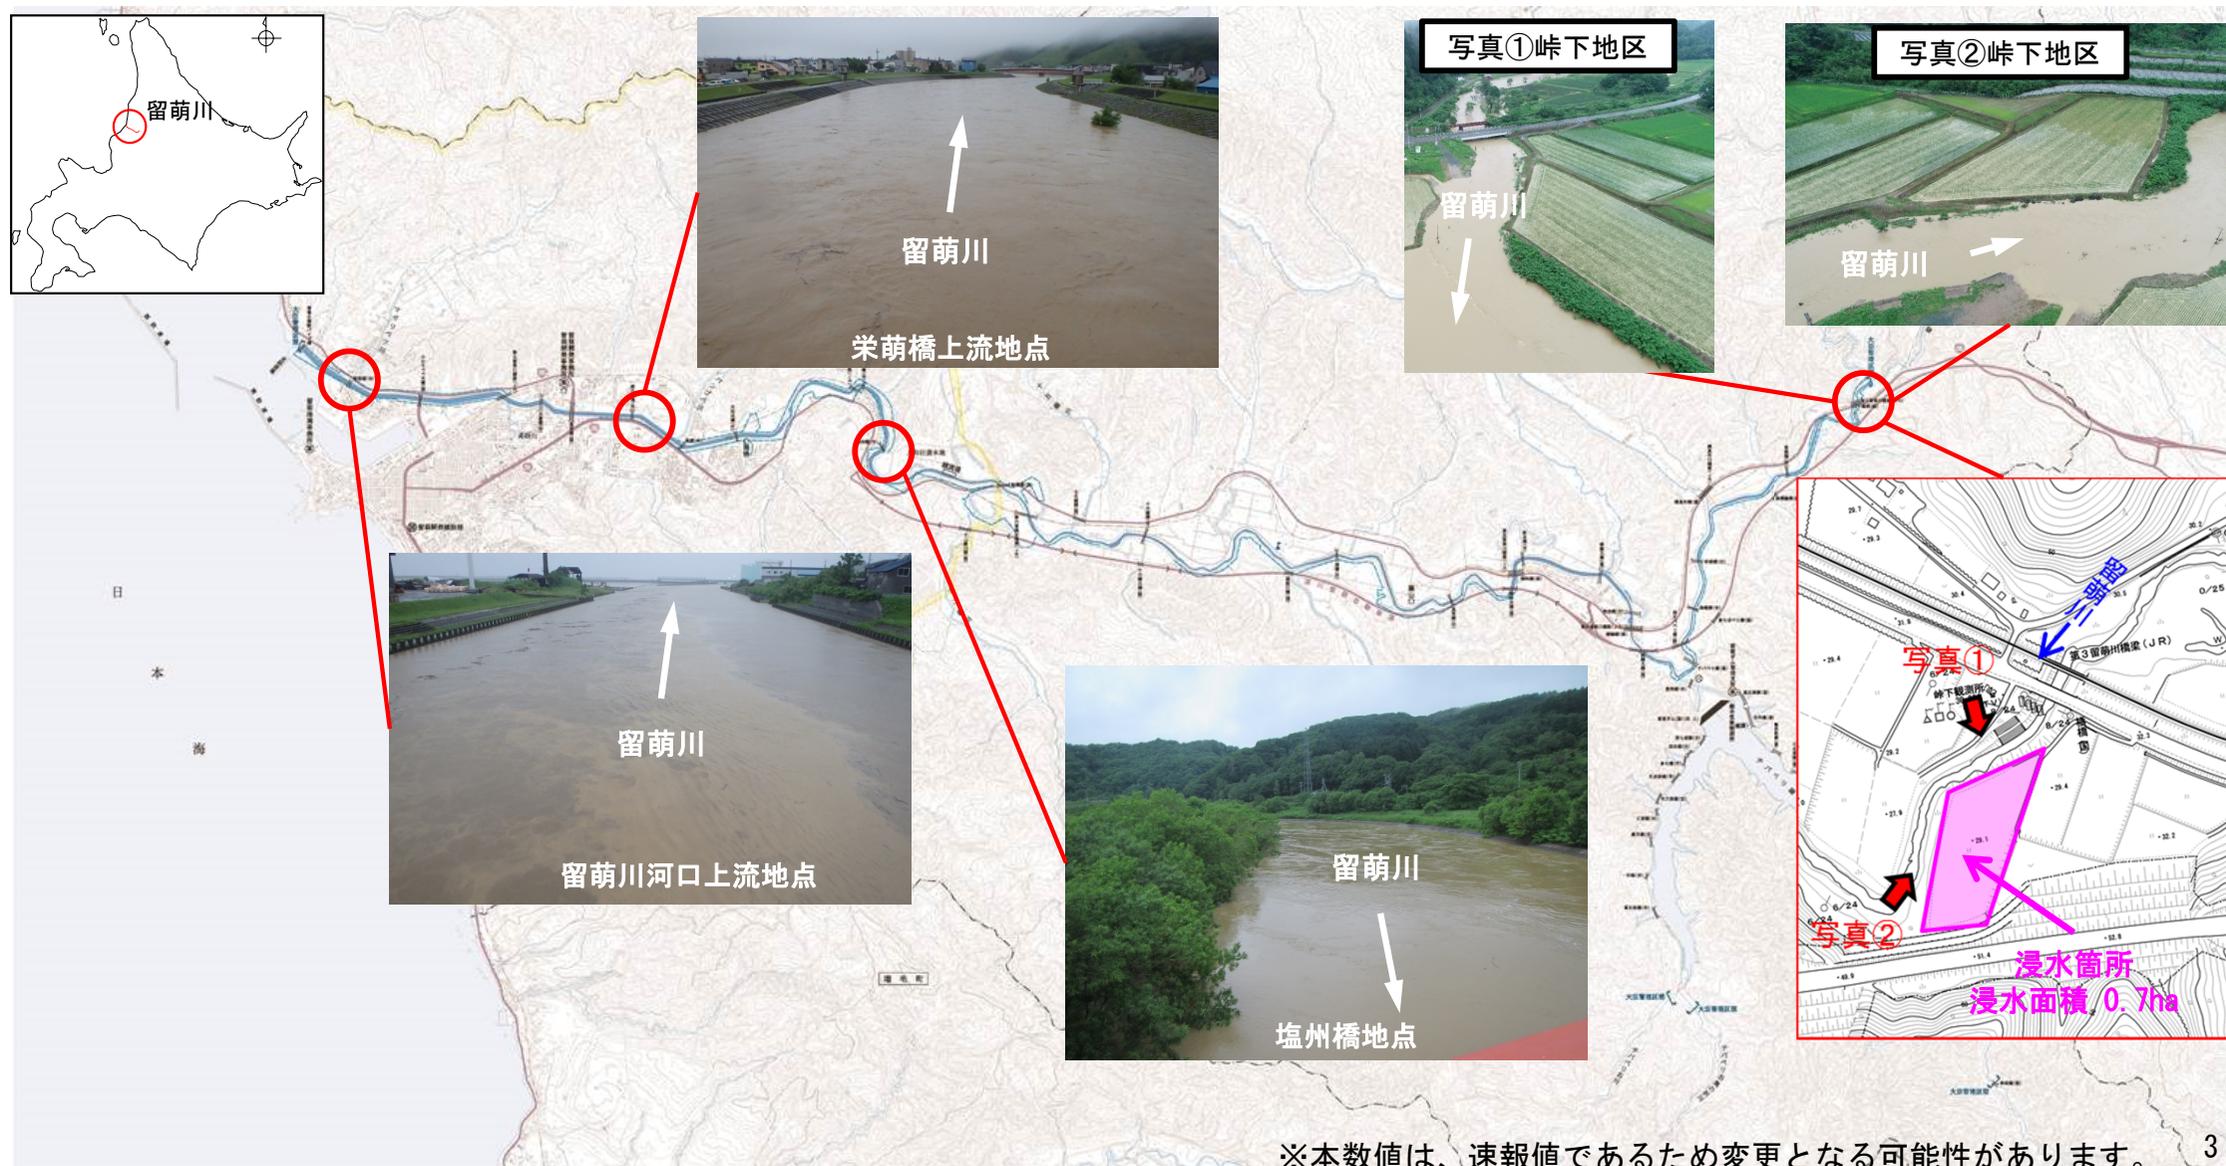
留萌川水系 留萌川流域の出水状況

■ 平成30年7月2日からの大雨により、留萌川の峠下地区では水田の一部に浸水（面積0.7ha）が発生しました。また、留萌川の各地点においても河川の水位が上昇しましたが、これまで進めてきた河川整備や洪水調節施設によって出水時の水位低下等を図ることができました。

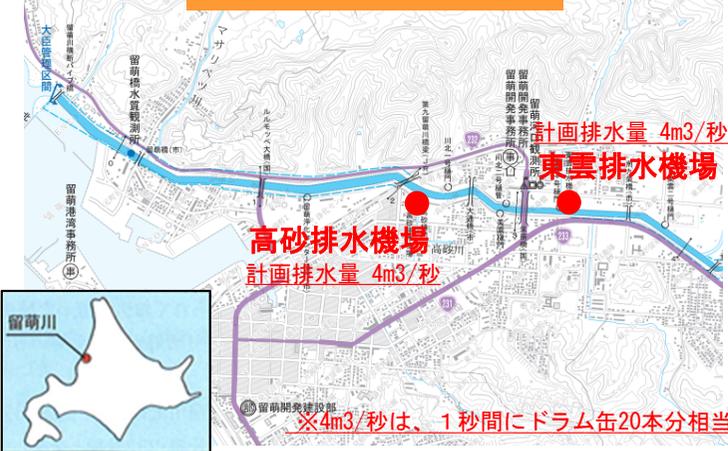
現況の排水機場の位置図

- 留萌川では、昭和56年8月洪水及び昭和63年8月洪水により留萌市街地での内水氾濫被害を受け、高砂排水機場（昭和61年完成）、東雲排水機場（平成13年完成）を整備しました。
- 平成30年7月3日の出水により、高砂排水機場が約7時間稼働、東雲排水機場が約13時間稼働し、2機場合わせて約20万m³の内水排除を実施、仮に排水機場が無い場合、市街地約390ha、約256戸の家屋が浸水したと想定されます。

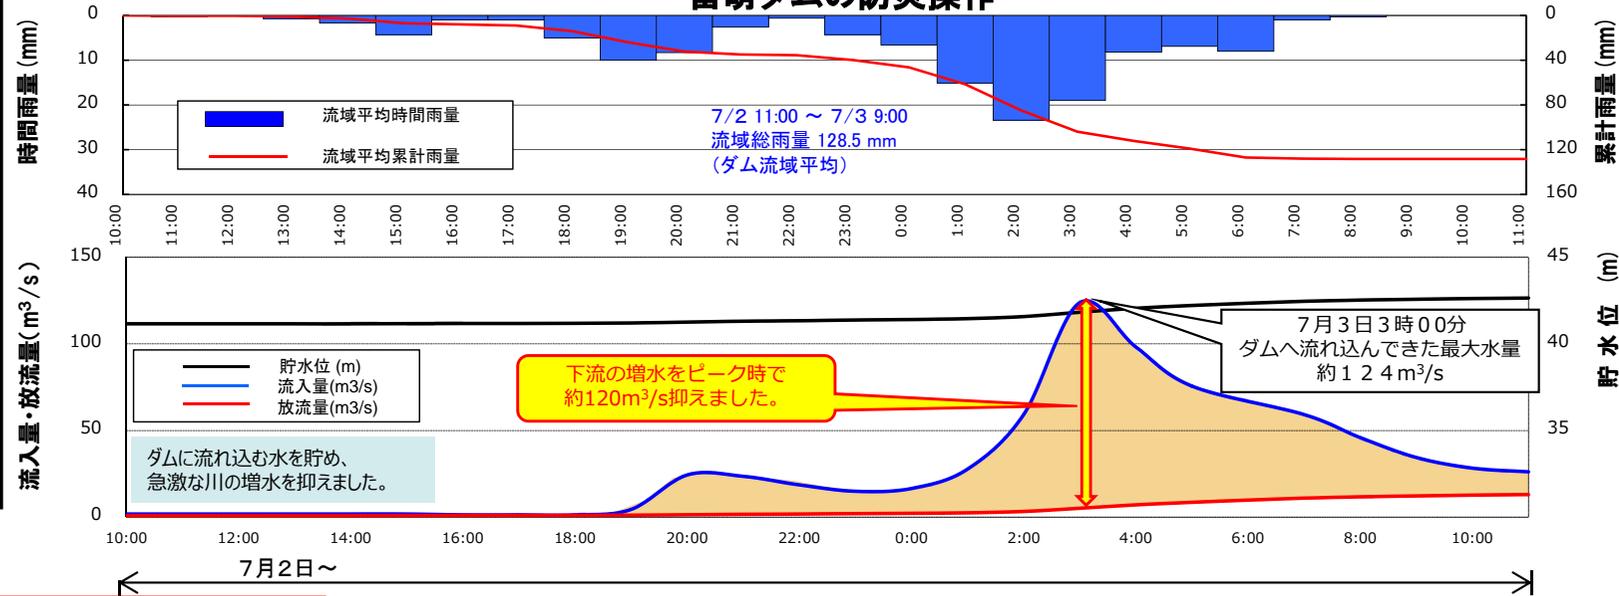
留萌ダムの防災操作

○平成30年7月2日からの大雨による出水により、留萌ダムにおいては、洪水量を超える流入量を観測。
○留萌ダムの洪水調節等によって下流河川の水水位低減を図り、下流の留萌市（幌糠観測地点）では、約1.0mの水水位低減することができたと想定されます。仮にダムが無い場合、下流の藤山地区において、面積21ha、家屋6戸が浸水したと想定されます。
