第2章 現状と課題

1. 豊平川における水難事故

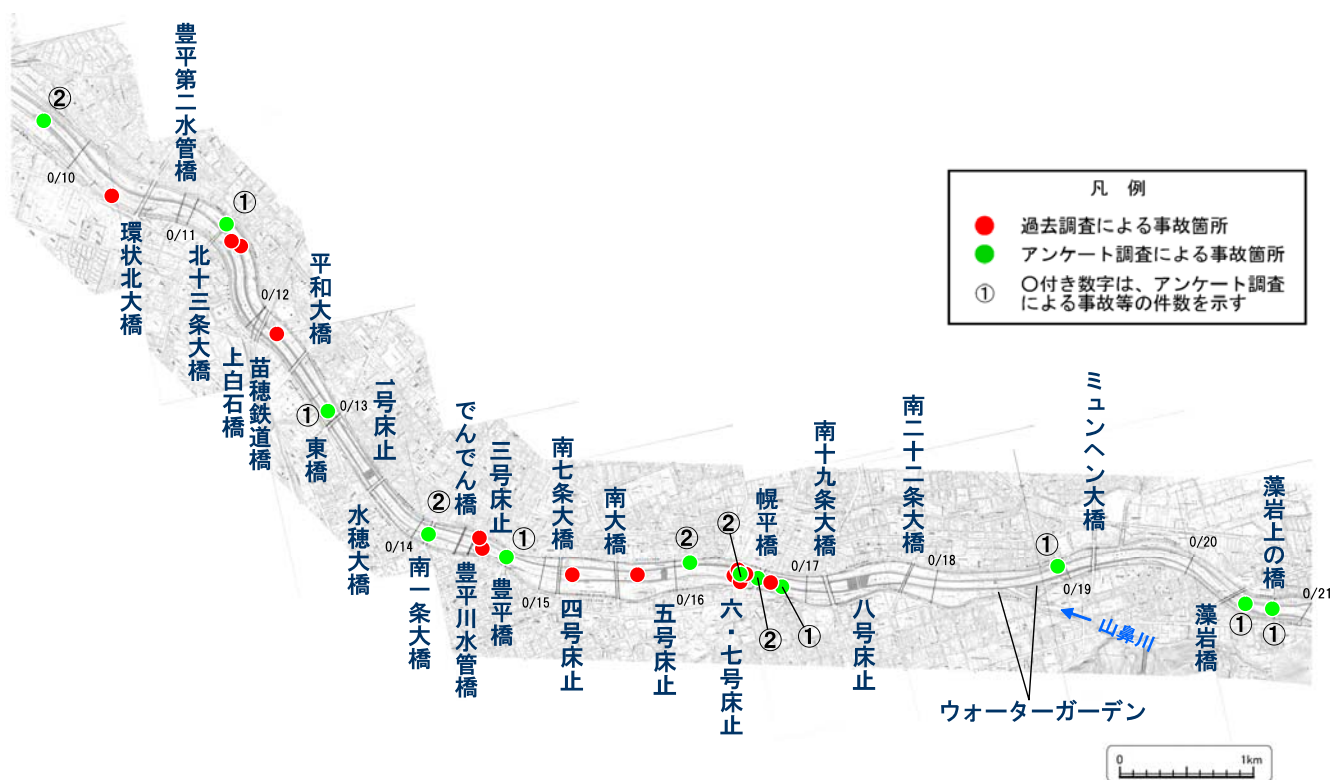
過去調査により把握した事故発生箇所と本調査により把握した事故等経験箇所(直轄区間)

水難事故が多く発生している箇所は、北13条大橋、3号床止め、幌平橋周辺（6・7号床止め）となっており、事故の発生時期は融雪期の河川が増水している時期に多い。事故の形態としては、護岸^{※5}からの転落が多く、被害者の年齢は20歳以下が多いことが特徴となっている。
