橋梁用支承の機能劣化と 主桁の残存性能の評価に関する考察

国立研究開発法人土木研究所 寒地土木研究所 o佐藤 京 寺澤 貴裕

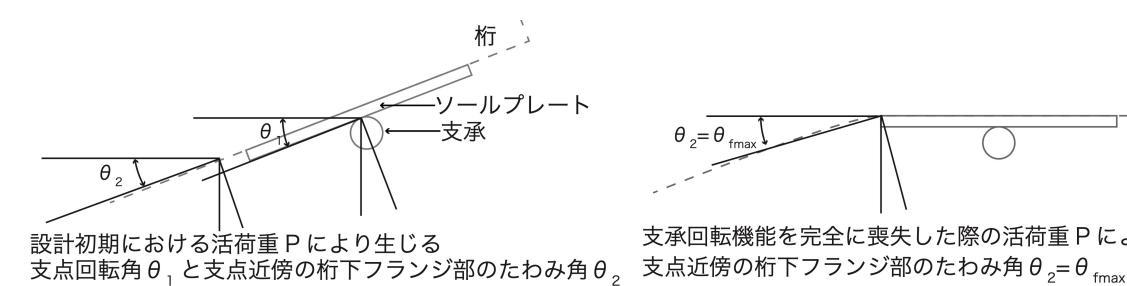
図-1 支点回転機能喪失による支点近傍のたわみ角について

支承回転機能を完全に喪失した際の活荷重 P により生じる

図-1に示す支承回転角 θ_1 と桁部のたわみ角 θ_2 を所定の 活荷重載荷条件下で鉛直変位より得られるとする。健全 である場合、 $\theta_2 - \theta_1 = 0$ となり、ソールプレートの回 転に伴って、下フランジのたわみ角が得られる。これに 対して、回転機能が完全に喪失した場合、 $\theta_2 = \theta_{fmax}$ となる。 θ_{fmax} は、両端固定梁相当における支点部近傍 のたわみ角になると考えられる。つまり、 θ_{fmax} を分母 とした回転阻害度(劣化度)iを式(1)のような評価式と おくと劣化度は0から1の評価値で表すことが出来き、0 は設計初期、1が完全に回転機能が喪失した状態を示す ことになる。

> $i = (\theta_2 - \theta_1)/\theta_{fmax} \cdots \cdots (1)$ θ_1 ; ソールプレートのたわみ角(設計初期時に) θ_0) θ; ソールプレート前面近傍の桁のたわみ角 θ_{fmax} ; 回転機能が完全に喪失した際の θ_{f}

回転機能が完全に喪失した解析結果では、ソールプレ ート前面桁部に発生する応力が最も大きくなった。これ は、回転機能の劣化に伴って、ソールプレート近傍の桁 部のたわみ角が大きくなることが原因と考えられる。桁 のたわみ角 θ_{fmax} と同様に回転機能が完全に喪失した場

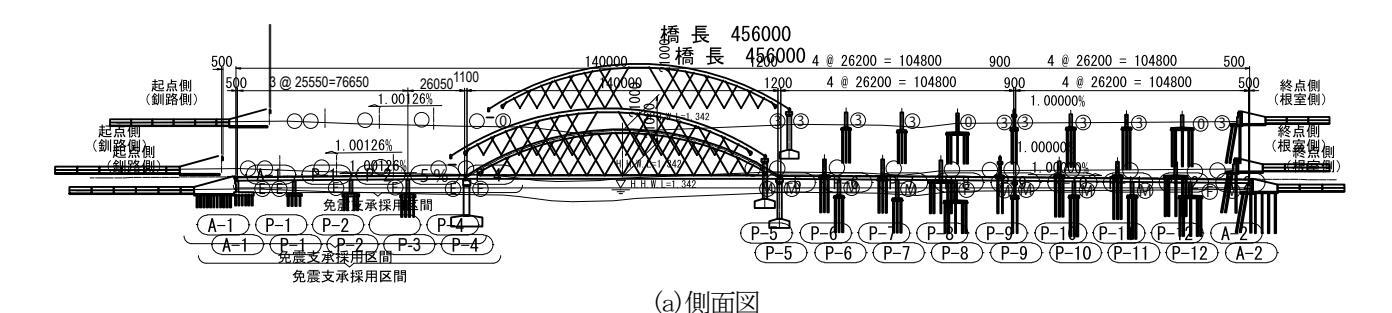
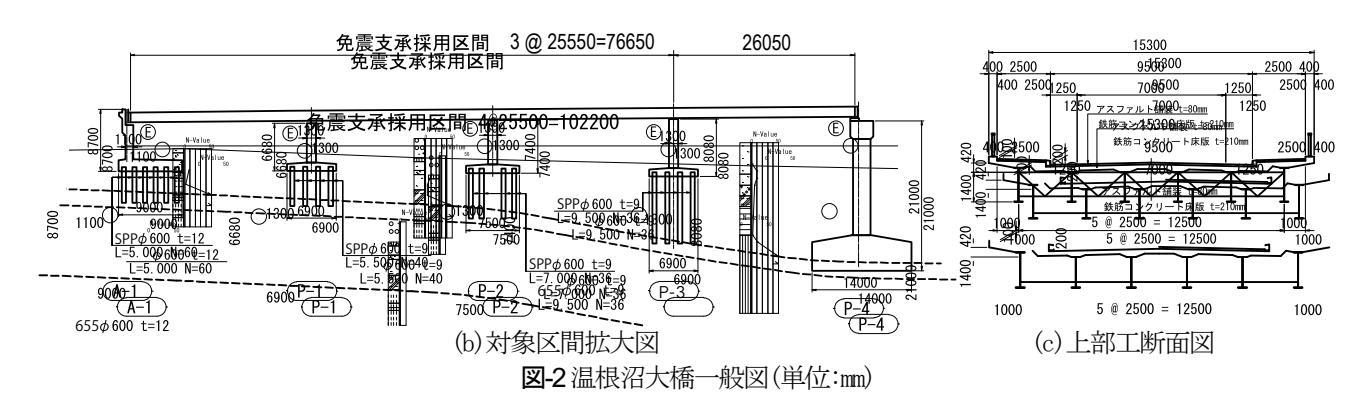
計測対象は、図-2に示す一般国道44号温根沼大橋の4 径間連続鈑桁部P1橋脚-P2橋脚間のG4桁に設置されてい る免震支承(鉛プラグ入り積層ゴム支承(LRB))であ る。

対象とした支承の回転および水平移動を把握するため、 支承部の水平変位2点、鉛直変位2点、支承近傍の桁の鉛

直変位1点に加え、支間中央部の鉛直変位1点を計測し、 収録は10Hzサンプリングとした。また、桁温度や外気 温も測定している。表-1に計測チャンネル一覧表を示す。 測定機器配置は、図-3、図-4と図-5に示す通りであり、 支承を対象とした測定は、橋軸方向を軸として対称配置 となるようにG3桁側とG5桁側の2ヶ所で実施した。な お、異なる2つの支承において変位計配置が支間中央を 軸として対称配置になっていないのは、耐震対策工事に より現地に設置された変位制限装置等の影響による。

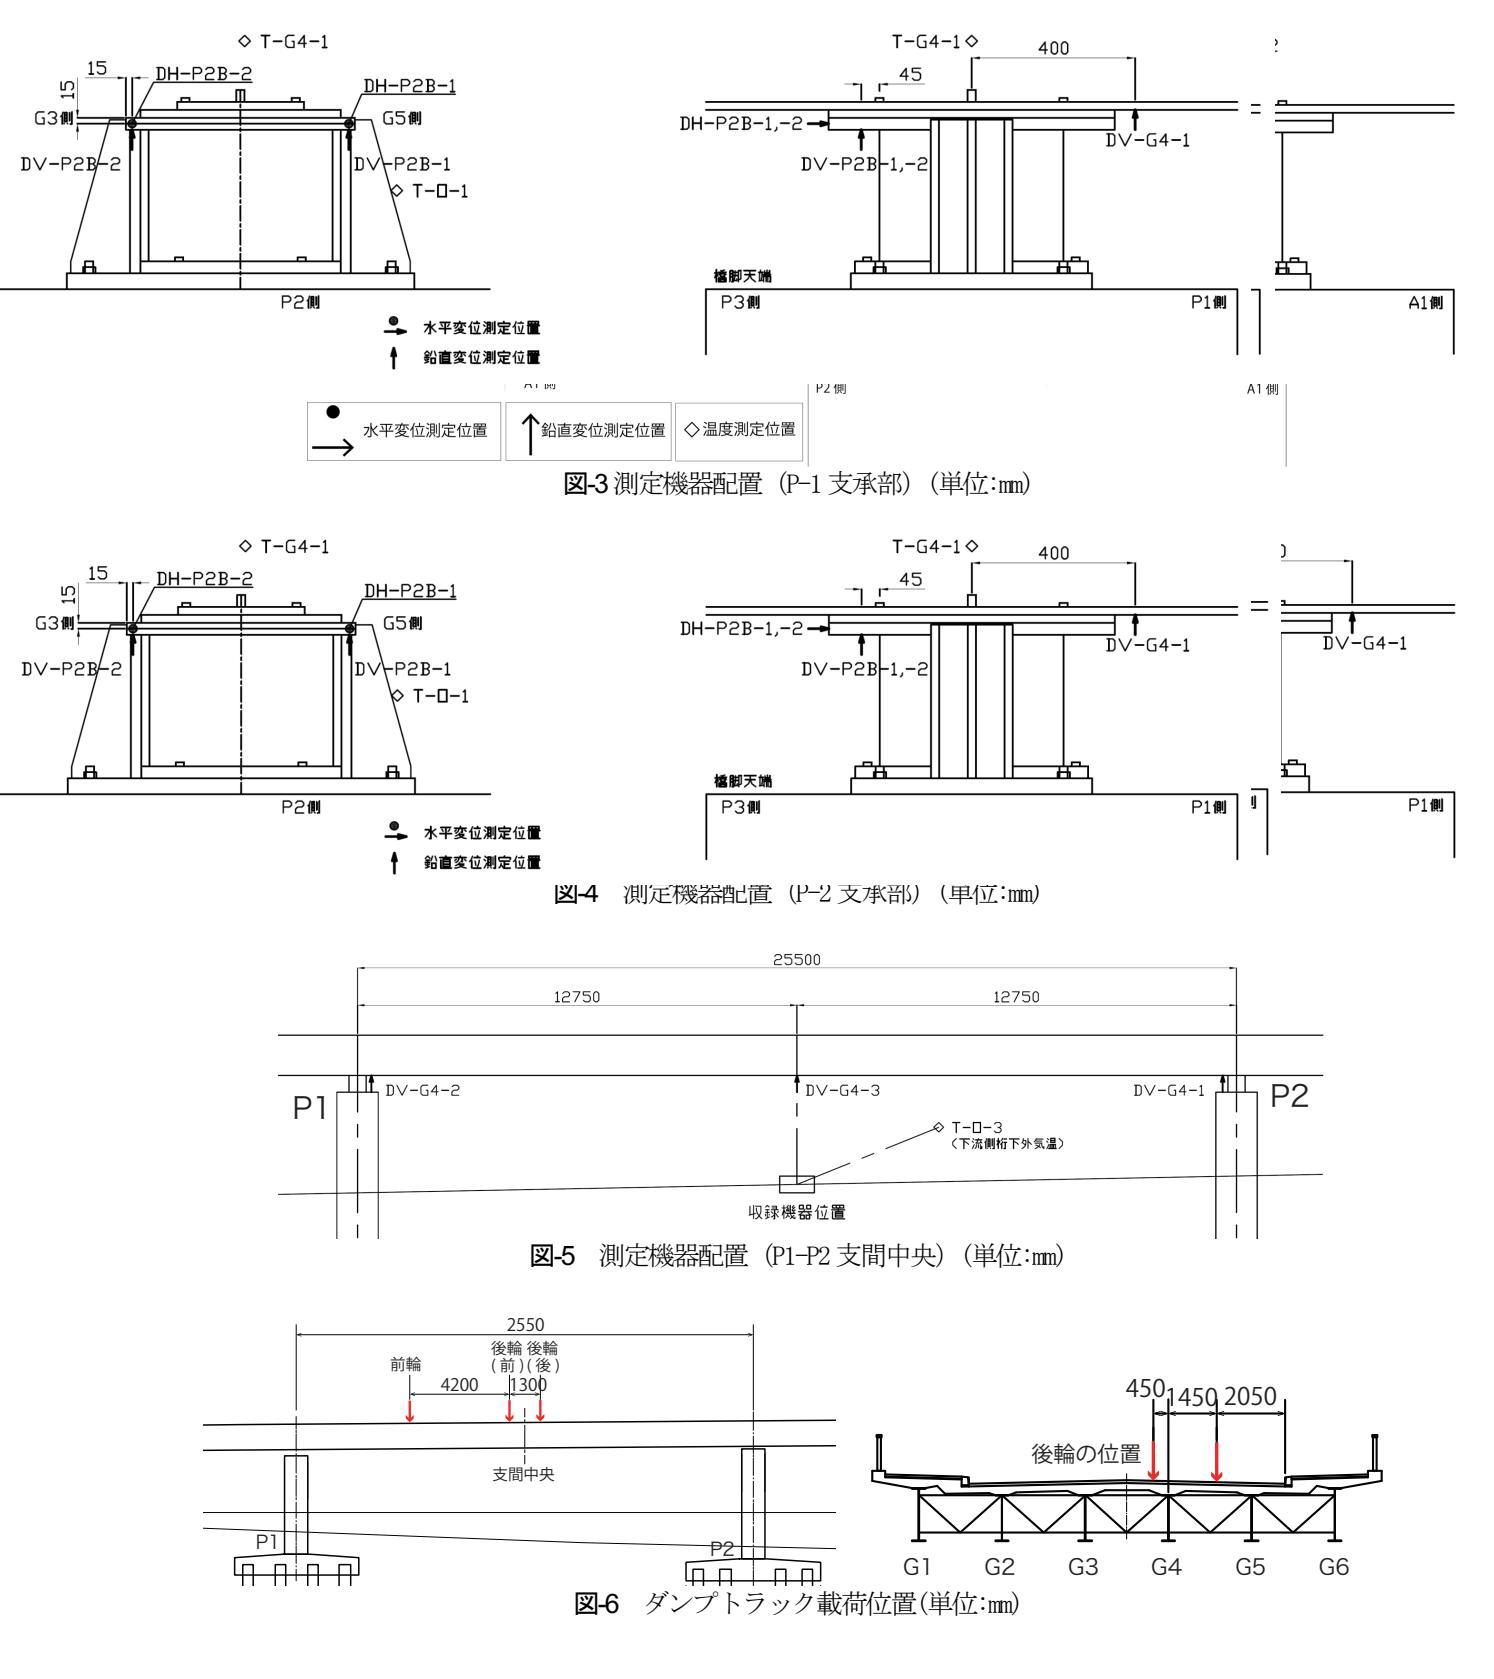
静載荷試験で得られたデータの一例として、支承を 対象とした鉛直変位の時刻歴を図-7に示す。横軸は、計 測を開始してからの経過時間、縦軸は、支承の回転に共 になう変位や桁のたわみを感覚と合うように、下方を正 として示す。停止位置にダンプトラックが移動すると概 ねピーク値を示す。ダンプトラックの停止により振動が 発生するため、振動が減衰し、データが安定している区 間の平均値を計測した変位の代表値とした。動載荷試験 で得られたデータを図-8に示す。静載荷試験とは異なり、 走行中による挙動を測定したため、支間中央の桁たわみ 値が最大となる前後の平均値を変位の代表値とした。

計測においてP2側のベースプレート鉛直変位計測点は、 支間中央を軸にした対称配置となっていない。そこで、 DV-P2B-1とDV-P2B-2の平均を求め、その計測点とDV-G4-1計測点間で線形に変形していると仮定し、図-4に示 した仮想計測点DV-P2B(Ave.)、に変換することで、載荷に よる変形を理解しやすくなるようにした。

P1とP2のG4桁に設置された支承の回転を把握するため、測定した鉛直変位を計測回毎に整理した結果を図-9 に示す。5回の計測の内、3回目の計測においては、ダンプトラック載荷前に侵入した大型車の影響が、DV-G42に生じていたため、その測定は除外し4回の結果を示している。なお、各測定点の結果に示された同色の実

P1側とP2側の結果を比較すると前輪載荷点が近くなっているP1側の変位が大きくなっていることが確認できる。 DV-G4-2の計測に大きな違いが生じた結果があるものの、 その他の計測点における4回の計測値に大きなバラツキ は無く、安定した値が得られた。

静載荷と同様に整理した結果を図-10に示す。静載荷の 結果と同様にP1側の変位がP2側の変位よりも大きく、桁 やベースプレートにおける挙動の傾向は静載荷と同様で ある。しかしながら、支承のベースプレートで測定した 鉛直変位は、静載荷と比べ大きくなっている。一方で G4桁に設置したDV-G4-1やDV-G4-2の変位が小さい。

図-9と図-10中に示している各測定点の平均値を用いて、各支承近傍の鉛直変位とその2点間距離から支承の回転角相当値を求めた。その結果を表-2に示す。

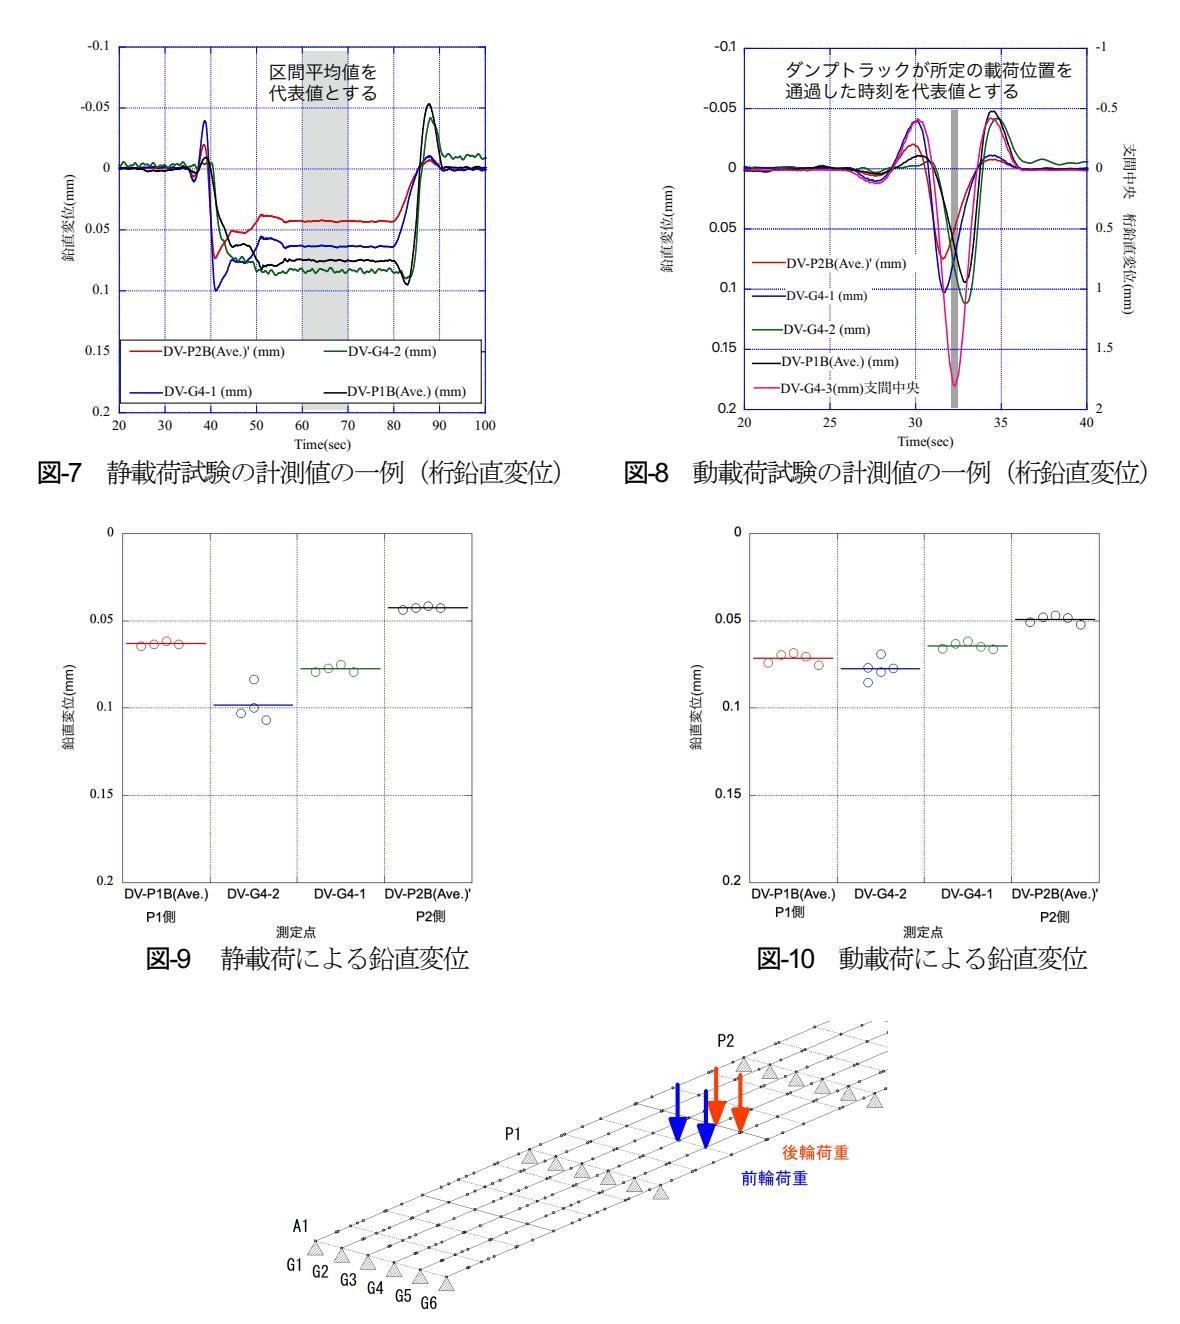
図-11 簡易解析(格子解析)のモデル(計測対象支間)と載荷位置

ここで、温根沼大橋の設計図を基に舗装や地覆コンク リート質量を考慮し、さらに舗装の剛性も考慮した上で、 積層ゴム支承を健全とした場合の格子解析を実施し、実 測値との比較を試みた。図-11に簡易解析のモデルと載 荷位置を示す。なお、載荷位置は、接点配置の都合で載 荷試験と概ね同様の位置となるように配置した。解析結 果の内、支承の回転角を表-3に示す。

静載荷では、実測と解析において、P1支承の回転角相 当値と概ね一致している。P2では多少誤差が生じている ものの、その差は小さい。
