第65回(2021年度) 北海道開発技術研究発表会論文

急流河川における侵食被災に関する 大規模水理実験 —護岸背後の高水敷洗掘から堤防侵食に

至るメカニズムの検証—

(国研) 土木研究所 寒地土木研究所 寒地河川チーム 〇川村 里実
北海道開発局 帯広開発建設部 長谷川 武春
北海道開発局 建設部 河川計画課 松原 寛

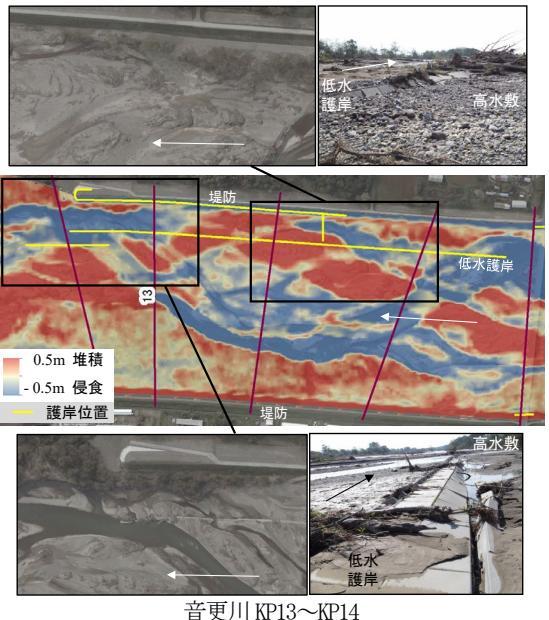
図-4 低水護岸背後の高水敷の侵食事例"

近年の出水時に北海道内の河川(直轄区間)で発生し た堤外側からの侵食による堤防被災の事例を以下に示す。 音更川や札内川では、平成28年出水時に流路変動に 伴う大規模な側方侵食により堤防が決壊する被害が発生 した。音更川では平成23年出水時にも同様な堤防の侵 食被災が生じている(図-1)。これらは、護岸未整備の 箇所で大規模な側方侵食が生じて堤防の決壊に至った被 災事例である。なお、両河川とも低水護岸の整備箇所で は堤防の被災はなく、低水護岸による整備は一定の効果 があったと評価できる %。しかし一方で、低水護岸背面 の高水敷の侵食が多くの箇所で発生し、侵食域が堤防付 近まで及んだ箇所も散見される状況であった^{9,7}。音更 川における高水敷の侵食状況の例を図-4 に示す。コン ター図は平成 28 年出水前後の LP 測量(帯広開発建設 部)の地盤データの差分値である。低水護岸が整備され ているにも関わらず、高水敷が堤防付近まで侵食されて いる箇所が図から確認できる。

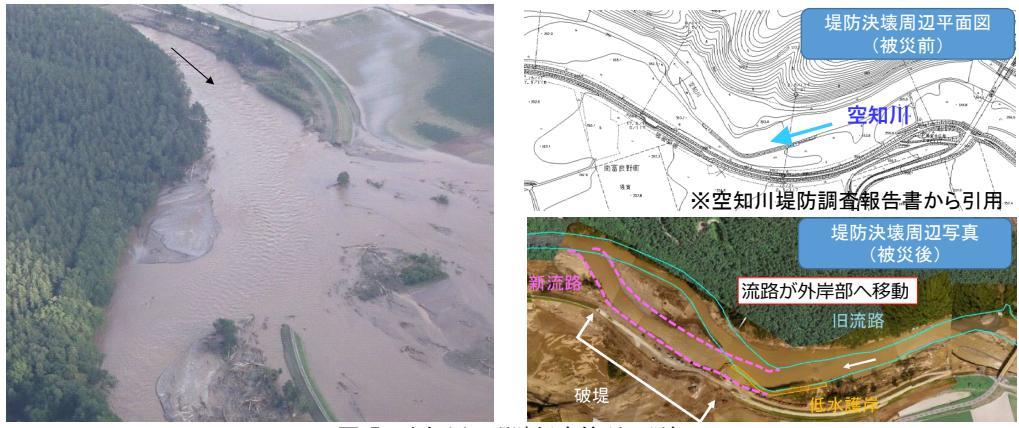
図-5 空知川の堤防侵食箇所の詳細

本検討では、近年発生した堤外側からの侵食による堤防の被災事例に鑑みて、特に堤防侵食の危険性が高い河 道湾曲部の外岸側における被災現象を対象とすることと する。図-5に空知川の被災箇所の詳細を示す。図-5左の 画像をみると、湾曲した河道の内岸側には土砂堆積が確 認できる。また、図の右側に示すように、低水護岸が残 存していながらも出水前後で主流路位置が外岸側の高水 敷上に移動していることがわかる。堤防の侵食被災のメ カニズムを把握するために、このような出水時の河道変 化を再現し、被災に至る過程を観測することが当実験の 目的である。

低水護岸背面の高水敷が侵食されていたことから、堤防 が堤外側から侵食されたことも決壊要因であるという可 能性が空知川堤防調査委員会において指摘されている⁸。 なお、同委員会報告書⁸では、図-5 中に示された低水護 岸は出水後も残存していたことが確認されている。また、 辺別川においても、低水護岸が残存していながらも、背 後の高水敷が侵食されて堤防の侵食被災に至ったことが 図-3 よりわかる。空知川と辺別川の被災箇所はいずれ も河道が大きく湾曲した地点の外岸側である。このよう な湾曲部外岸側においては、低水護岸が整備されていて も堤防侵食に対する安全性は確保できない可能性をこれ らの事例が示している。

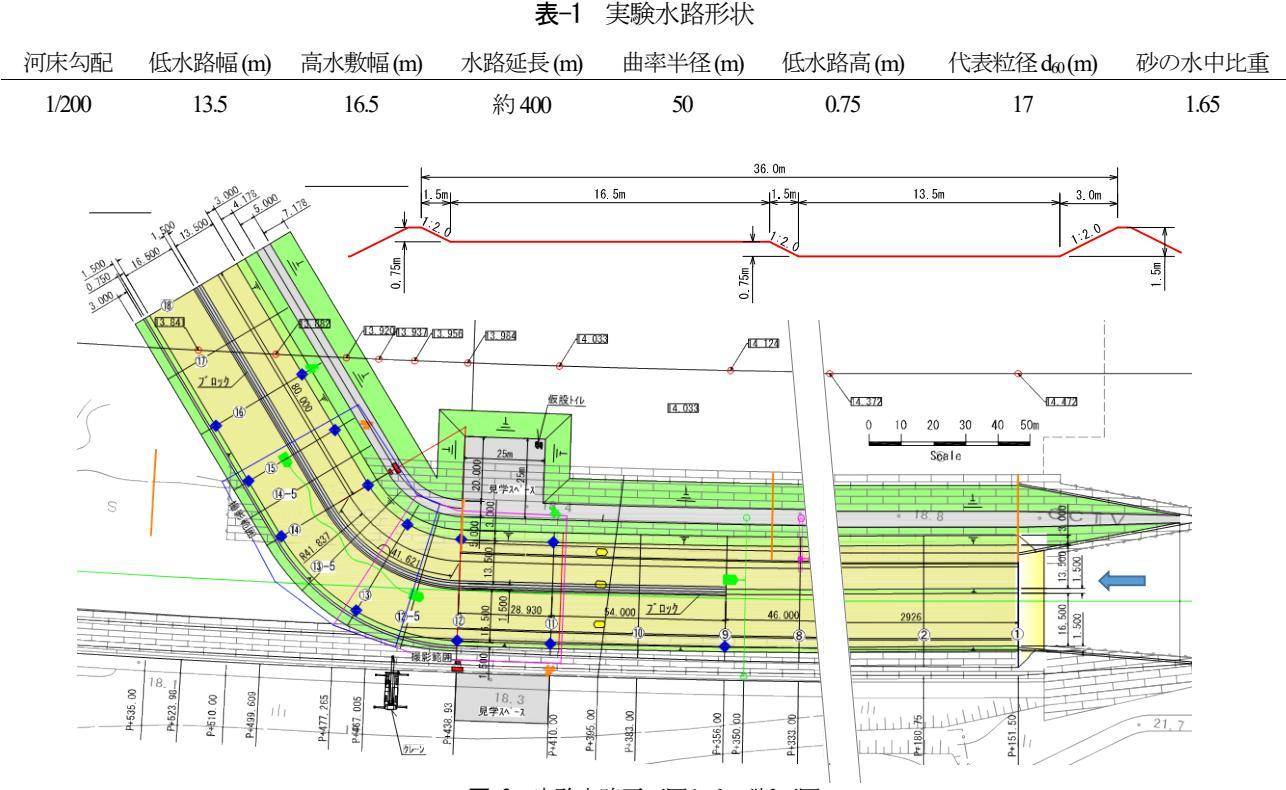
図-6 実験水路平面図および断面図

平均河床勾配は1/200とし、低水路幅や高水敷幅や粒 径等については実河川の1/4スケールを想定している。 図-6に示すように、水路上流側に測線①から測線⑫まで 約233mの直線区間を設け、その下流側の測線⑫から測 線⑭までの延長約42mの区間を曲率半径50mの湾曲部と した。さらにその下流側には80m(測線⑭から測線⑲) の直線区間を設けている。低水路外岸側(左岸)には、 測線⑨より下流側の範囲に低水護岸を敷設した。なお、 水路右岸側には全延長に護岸を敷設している。河道形成 後の河床材料調査によると、代表粒径は約17mm(低水 路21.22mm、高水敷13.35mmの平均値)であった。

通水流量は図-8に示すように約40m³/sを約9時間維持した。河道の湾曲部においては、低水路の速い流れが外岸 側の高水敷の流れに影響するため、高水敷上の一部で流 速が大きくなる。当実験の初期形状において、流量 40m³/sを流すと、低水路外岸に隣接する高水敷の極一部 で無次元掃流力が0.07以上(洗掘が発生しやすいとされ る無次元掃流力⁹⁾となるが、高水敷幅が十分にあり、 図-6の複断面形状が維持されている限りは無次元掃流力 が0.07以上の範囲は堤防まで及ばないことを事前に実施 した数値計算により確認している。この流量条件下では、 直線区間における高水敷上の無次元掃流力は約0.03と小 さく、直線部であれば高水敷上で容易に河床変動が生じ るような規模の流量ではない。このように、設定した河 道横断形状に対して著しく大きい外力ではなく、計画の 範囲内で想定し得る流量規模を実験条件として設定した。

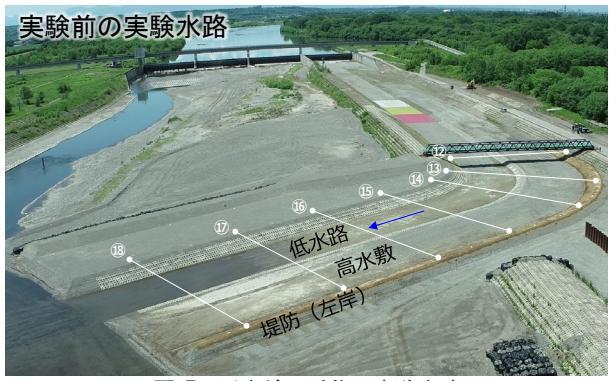
図-7 通水前の千代田実験水路

急流河川の湾曲外岸部を想定し、表-1および図-6に示 すような河道形状を千代田実験水路内に形成した(図-7)。ここで、空知川や辺別川の被災箇所周辺は、内岸

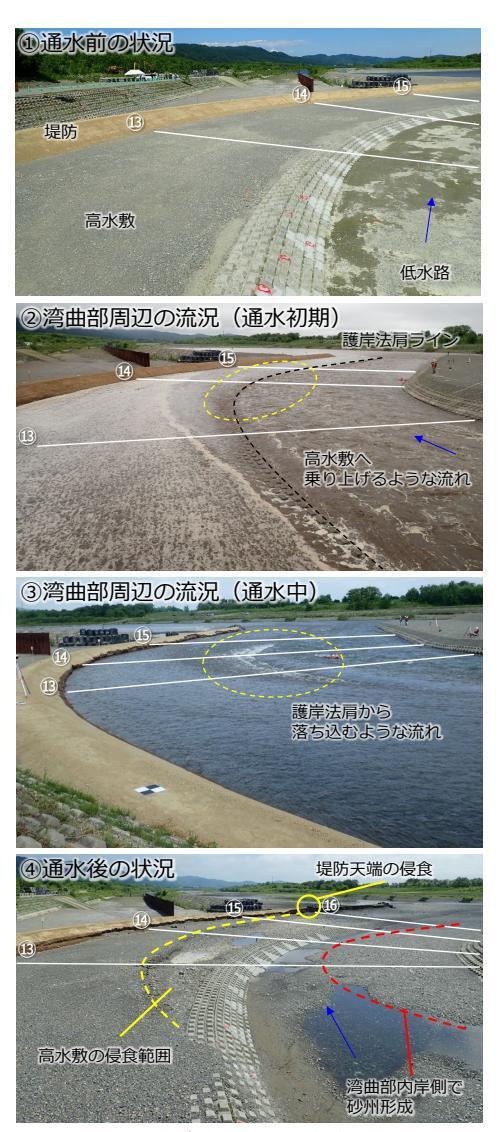
図-9 通水前後および通水中の状況

通水前後および通水中の状況を図-9に示す。①は通水 前の湾曲部の水路の様子である。②は通水初期の状況で あり、低水路の速い流れが一部高水敷に乗り上がってい る状況が確認できる。③は数時間経過後の通水中の状況 である。測線⑭付近で低水護岸背後で水面が低くなって おり、低水路の流れが低水護岸背面へ落ち込むように高 水敷に向かっている状況が確認できる。④は通水後の状 況である。測線⑭付近で低水護岸背面に洗掘がみられ、 通水中はこのあたりに流れが集中したと考えられる。

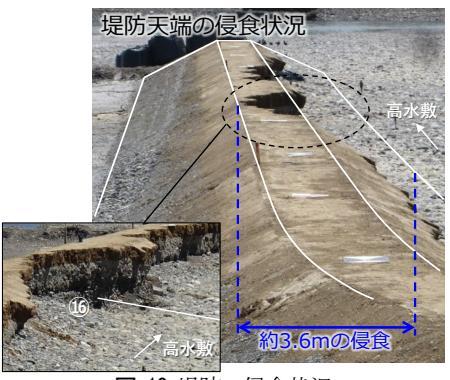
図-10 堤防の侵食状況

通水後の堤防の侵食状況を図-10に示す。測線適付近 で堤体の侵食が最も進行した。通水中、堤体の侵食は崩 落によって進行する様子を確認している。

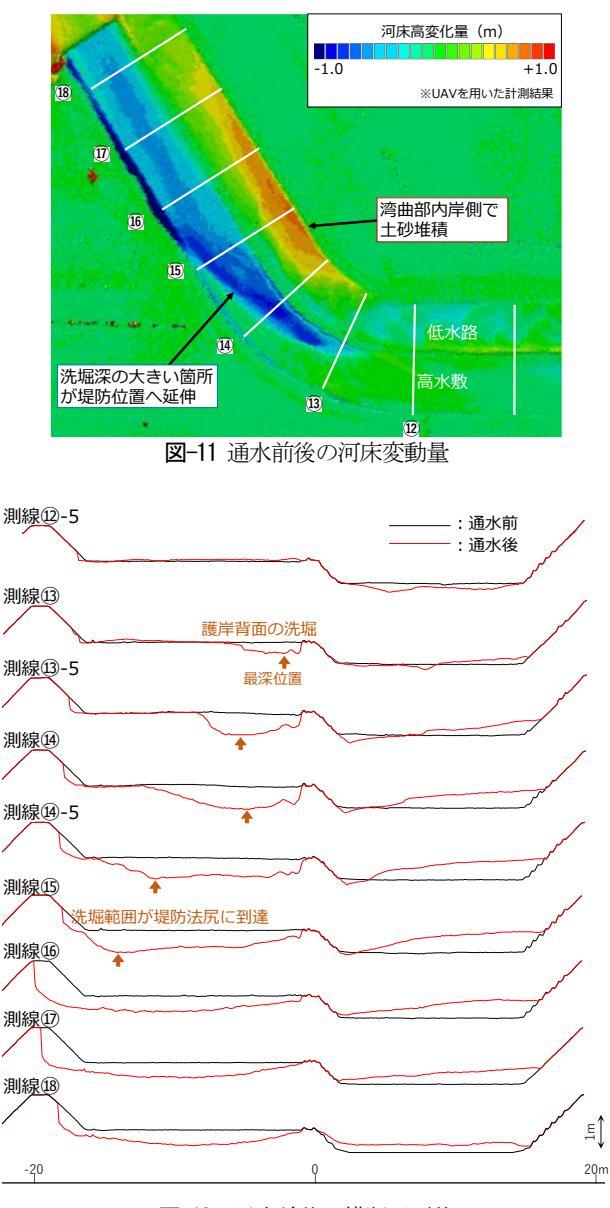
図-12 通水前後の横断面形状

図-12に通水前後の横断面形状を示す。測線13~49では、高水敷の洗掘範囲が護岸背面だけにとどまっているものの、低水路の河床高さ程度まで比較的大きく洗掘されている。また、その下流側では、洗掘範囲が広がるとともに最深位置が堤防へ向かい、洗掘の範囲が堤防法尻

に到達した測線⑮では、最深箇所がかなり堤防に接近し ていることがわかる。この洗掘範囲が堤体に達し、底部 が侵食されることによって堤体の材料が崩落して侵食が 進行したと考えられる。また、低水護岸の天端高さは通 水前後でほとんど変化が無い。低水護岸にほとんど損傷 がなく、天端高さが維持されたとしても、このように堤 防の侵食被災に至るということが確認できる。

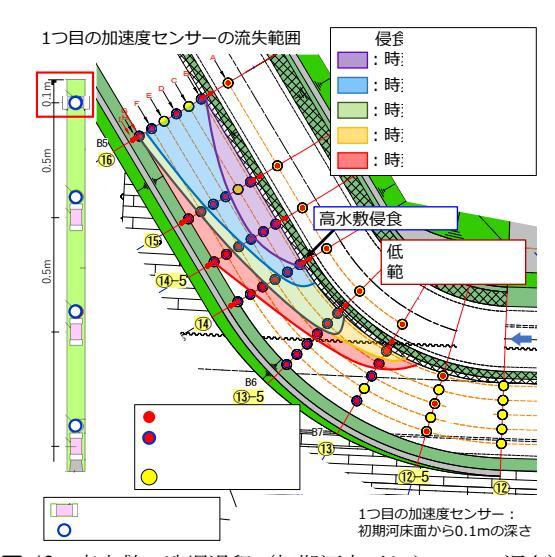
通水中の各時刻における高水敷の洗掘状況を図-13お よび図-14に示す。図-13は、鉛直方向に10cmの深さに配 置した加速度センサーの流失した範囲を時刻毎に示す。 比較的浅い侵食が側線④~⑮付近の低水護岸背面から始 まり、徐々にその侵食範囲が上流側と外岸側へと拡大し ている。これは、高水敷上に乗りあがった湾曲した速い 流れが徐々に外岸側へ偏ることにともなって侵食範囲が 上流側へも進行したと考えられる。10時頃(通水約2時

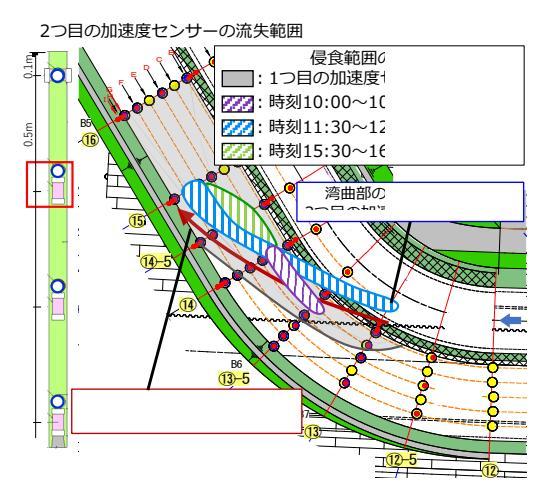
図-14 高水敷の洗堀過程(初期河床面から 0.6mの深さ)

間経過後)までに、側線⑬~⑬-5付近まで侵食範囲が拡 大したのがわかる。図-14は、鉛直方向に60cmの深さに 配置した加速度センサーが流失した範囲を示す。図をみ ると、10時頃(通水約2時間経過後)、つまり前述の浅 い侵食範囲が側線⑬~⑬-5付近まで拡大した直後、今度 はその側線⑬-5付近の低水護岸背面で大きな洗堀が生じ、 12時半頃までには、側線⑬~⑬-5の低水護岸付近から側 線⑮の堤防付近に向かって洗堀深の大きい範囲が拡大し ている。側線⑬~⑭付近は、流れが低水路から高水敷に 直線的に乗りあがる位置であることから、この付近にお いて低水護岸背面で洗堀が生じると、低水路の流れが高 水敷に導かれやすくなり、その流れにより洗堀深の大き い侵食がこの付近から生じた可能性がある。

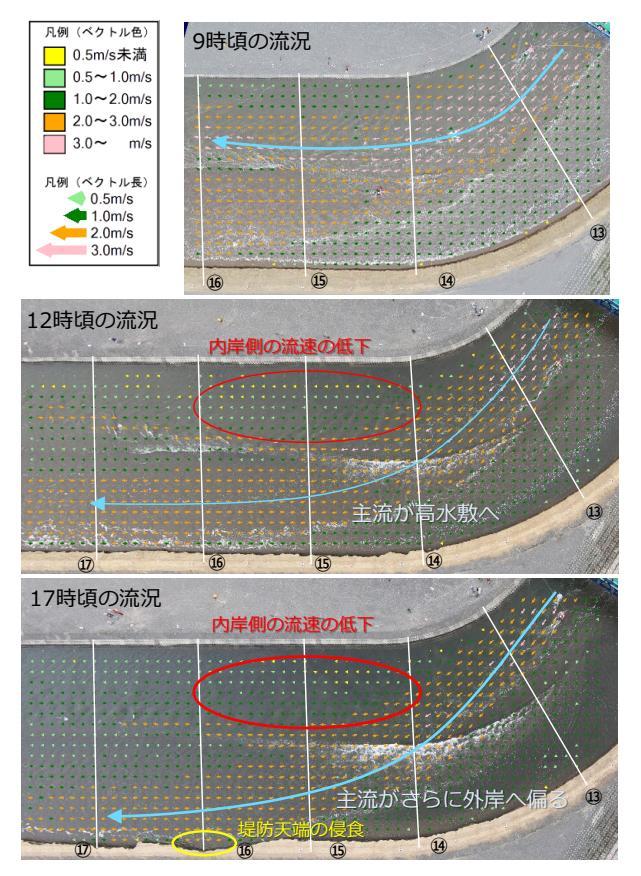
図-15 通水中の流況の変化 (PIV 解析)

9時頃(通水初期)の流況をみると、主流位置が低水 路沿っているものの、早い流れが高水敷上にもみられ、 この流れが前節で示したように比較的浅い侵食の範囲を 拡大させたと考えられる。

12時頃(通水約4時間経過後)の流況をみると、主流 位置が高水敷上に移動しているのがわかる。前節でも、 この時間帯に洗堀深の大きい範囲が低水護岸付近から堤 防付近に向かって拡大しており、前節で述べたように、 流れが低水路から高水敷に直線的に乗りあがる位置で低 水護岸背面の洗堀が生じたことで、低水路の流れが高水 敷に導かれやすくなり、主流の位置が高水敷へ移動しや すくなったと考えられる。また、この時点で内岸側(低 水路)の流速が大きく低下していることから、既に内岸 側の土砂堆積が進行していたこも主流位置が変化した要 因の一つと考えられる。

17時頃(通水約9時間経過後)の状況をみると、主流 の位置がさらに外岸へ偏っており、主流が堤防に接近す る付近で堤防の侵食が発生している。
