国立研究開発法人土木研究所 寒地土木研究所 寒地河川チーム 〇平田 智道 国立研究開発法人土木研究所 寒地土木研究所 水環境保全チーム 村上 泰啓 国立研究開発法人土木研究所 寒地土木研究所 水環境保全チーム 水垣 滋

厚真川流域周辺では2018年9月の胆振東部地震により7,000か所以上の斜面崩壊が発生した。 表層崩壊によって裸地化した斜面では侵食作用に伴う土砂流出の長期化が懸念されており、斜 面の土砂生産実態のモニタリングが重要である。本研究では東和川の崩壊裸地斜面でGNSS測 量及びUAV-SfMにより地形モデルを作成し、地震直後のLP測量データとの標高差分解析により、 地震後3年間の斜面侵食量の推定を試みた。

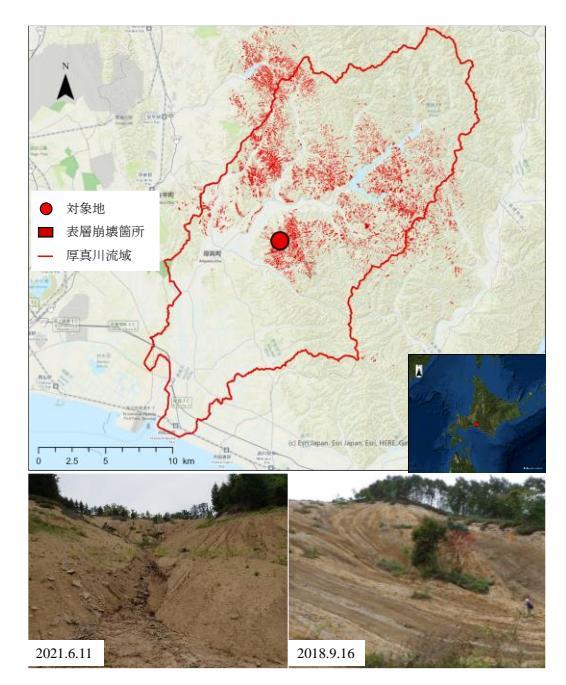
図-1 厚真川水系東和川流域における崩壊裸地斜面 (背景地図は Arc GIS proの地形図を使用)

研究対象地は厚真川水系東和川流域に位置する崩壊裸 地斜面(42.73°N,141.93°E)である(図-1)。東和川流域 では地震により流域面積の35.6%で斜面崩壊が発生し、 谷底平野に膨大な土砂が堆積した²。図-1に示す崩壊直 後(2018年9月16日)と3年後(2021年6月11日)の斜面の様子 から、地震直後(2018年9月16日)と現在(2021年6月11 日)の崩壊裸地斜面の状況を比較すると、現在の斜面で は地震直後には無かったガリーの発達が見られ、約 50cm~1mの侵食が生じていることが分かる。この地域 の崩壊裸地斜面は降雨・融雪や積雪のグライドの影響を

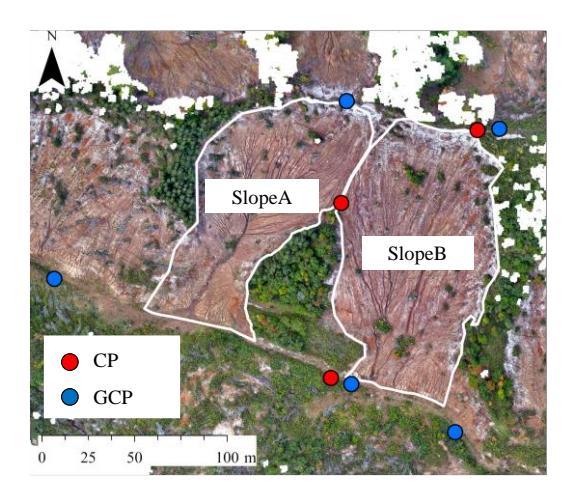
図-2 GNSS 測量箇所と Slope A 及び Slope B (背景地 図は UAV 画像から作成したオルソ画像)

受けて、地震後も土砂流出源になっていると推測される。 なお、UAV-SfM解析の対象斜面は図-2に示すSlope Aと Slope Bとした。Slope Aは平均勾配28.7°、面積は約7,900 m² で斜面中央に窪みのある谷型の形状を有す。一方、 Slope Bは平均勾配24.1°、面積は約10,300 m²で比較的起伏 は少ない平滑な斜面形状であった。なお、斜面方位につ いては、Slope AとSlope Bはどちらも南向きである。地形 的特徴の異なる2斜面を対象に標高差分解析結果を整理 し、斜面侵食特性との関係を検討した。

SfM解析では3次元地形モデルに位置情報を付加する ために、地上基準点(Ground Control Point:GCP)を設け る必要がある。図-2のように斜面上部2か所と斜面下部 の3か所にGCPを設定し、UAV空撮画像からGCP地点を 検出できるように各GCPには対空標識を設置した。さら に、撮影データとGCPの位置情報から構築した3次元地 形モデルの推定値と同一地点における実測値を比較する ために、精度検証点(Check Point:CP)を図-2に示す3か 所に配置した。

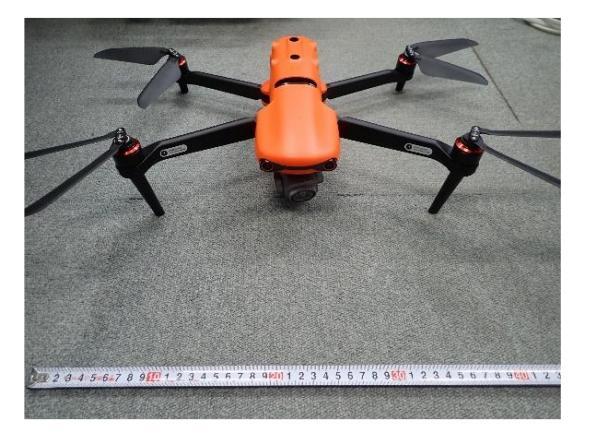
写真-1 Autel EVO II pro6K

~14:30に数回実施した。撮影日の気象条件は風速0.7 m/s、 気温24℃の晴天日であった。撮影データを確認し、風に よる機体の揺れが無く、ガリ内部が影になっていない撮 影時のデータを解析に使用した。使用機体はAutel EVO II pro6K (Autel Robotics, 米国)である(写真-1)。本機体は電 子シャッター式の光学カメラを搭載した画像・動画撮影 を行うUAV機体である。撮影はオーバーラップ率80%、 サイドラップ率80%、高度120 mの自律飛行撮影によっ て行い、計91枚の撮影データを取得した。

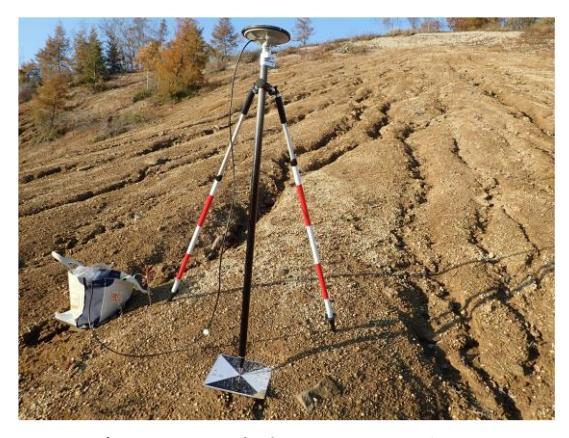
写真-2 CLAS 方式による GNSS 測量

GCPとCPの座標値(x, y, z)を取得するために、2021 年11月1日に各地点でGNSS測量を行った。GNSS受信機 はChronosphere-L6 II(株式会社コア、日本)を使用し、 測位方式はCLAS方式(Centimeter Level Augmentation Service) を使用した(写真-2)。CLAS方式では準天頂衛星シス テムみちびき(QZSS)の発信するL6信号をGNSS受信機 で直接受信することで、電波の届きにくい山間地でも受 信機1台で運用できる測位方式である。CLAS方式の測位 精度は水平座標で1.8 cm、垂直座標で4.2 cm(いずれも二 乗平均平方根(RMS)による精度評価の事例)である⁸。

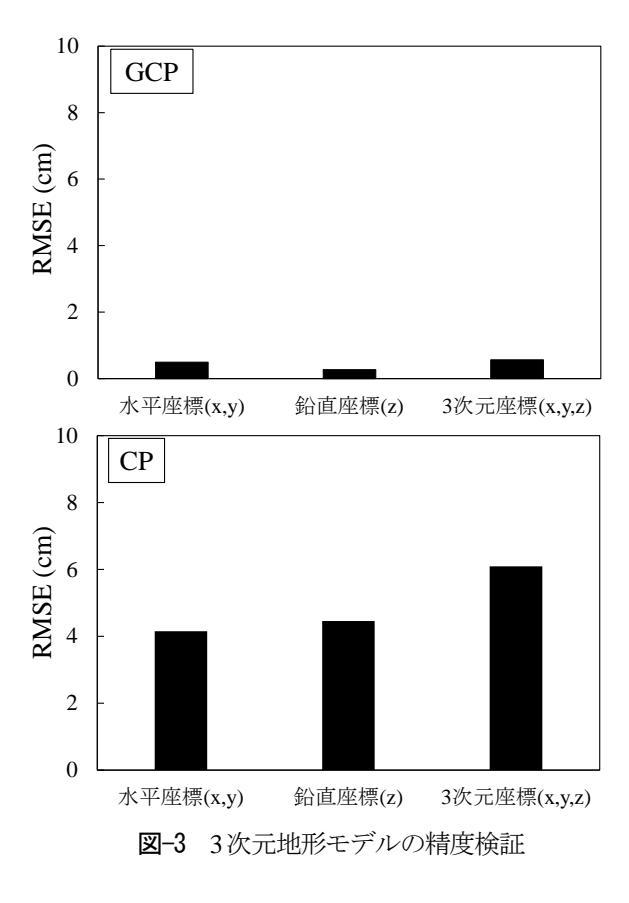
UAV-SfMによって作成した3次元地形モデルの精度検 証のため、GCPとCPのモデル推定値とGNSS測量値から、 それぞれのRMSE値を計算した結果を図-3に示す。GCP のRMSE値は水平座標で0.5 cm、鉛直座標で0.3 cmであり、 3次元座標では0.6 cmとなった。CPのRMSE値を見ると、 水平座標で4.2 cm、鉛直座標で4.5 cm、3次元座標では6.1 cmとなった。各CP間でRMSEにはバラつきがあるが、い ずれの地点でもRMSEは10 cm未満であった。本結果から、 UAV-SfM解析による3次元地形モデルの地形面は誤差 10cm程度の精度を持つとみなせる。

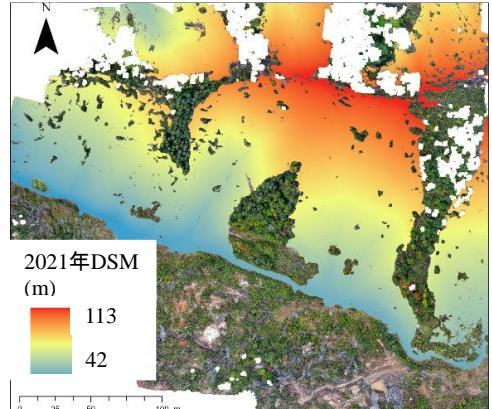
図-4 UAV-SfMにより作成した 2021 年 DSM

箇所のモデルの再現結果を確認した(図4)。既往研究 ³によると、太陽高度の影響によってガリー内部には影 が生じ、SfMによる3次元点群データが欠損することが 課題として指摘されている。一方で、本結果を見ると、 ガリー内部が明瞭に撮影できたデータを使用したため、 深いガリー侵食が生じている箇所の点群もほとんど欠損 は無かった。よって、作成した2021年DSMを2018年DEM と差分処理を行っても、ガリー内部の侵食量も把握可能 であると判断した。

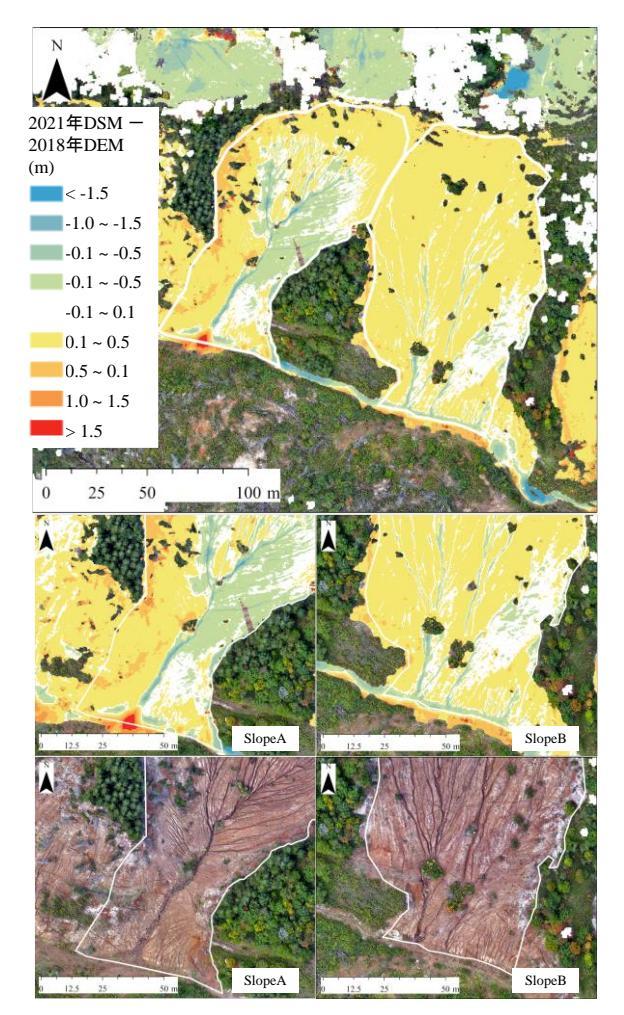
図-5 2時期の標高差分解析結果

2018年 DEM と 2021 年 DSM の標高差分解析によって、 地震後 3 年間の地形変化量を求め、斜面侵食状況を調べ た(図-5)。Slope A では、斜面下部の中心部に深さ 1.0 m ~1.4 m のガリーが見られ、、ガリー幅は最大で 2.4 m~ 2.8 m と推定された。斜面中央部東側では広範囲に深さ 0.2 m~0.4 m ほどの面的侵食が生じ、斜面中央部〜斜面 上部には、深さ 0.3 m~0.4 m、幅が約 0.3 m~0.4 mの細い ガリーが複数形成されていた。また、これらのガリーが 水みちに沿って一か所に合流し、斜面中心部の深さ 1m 前後の深いガリーを形成していることが把握できた。

リーが形成された部分は、深さ0.85m~0.95mほどの地形 変化が見られ、ガリー幅は約2.0m~2.2mであった。ま た、斜面の中央部〜斜面上部ではガリーの深さは0.5m 前後であり、幅が約0.4m~0.6mの比較的細いガリーが4 ~5本程度確認できた。Slope Aと比較すると、Slope Bは 斜面中心部で大きなガリーが発達するといった顕著な地 形変化は見られなかった。

図-5を見ると、侵食(マイナス)方向の地形変化だけ でなく、+10 cm~+20cmほどの堆積(プラス)方向の地 形変化が全体的に見られた。プラス方向の箇所の一部 は、UAV撮影データから作成したオルソ画像で確認す ると、植生箇所の周辺との対応が認められる。一方で、 植生が確認できない箇所においてもプラスの地形変化 が生じる箇所も多く存在し、植生以外の影響を受け、 プラス方向の変化が生じる結果となった。

図-5を見ると、Slope A及びSlope Bの多くの箇所で10 cm ~20 cm程度のプラス方向の変化が見られる結果となった。この原因として、LP測量データに含まれる測量誤差の影響により2時期の標高値の差分をとると、斜面全体が上昇あるいは下降しているような結果が生じる可能性が指摘されている⁹。本結果でも同様の現象が生じているため、図-5の地形変化量はLP測量データの10 cm~20cm程度の誤差を含んでいる可能性が高い。しかし、LP測量の誤差の問題を踏まえても、数十 cm程度の表面侵食による地形変化であれば把握可能であると考え、以下では崩壊裸地斜面の侵食土砂量について議論した。

さらに、Slope A と Slope B の侵食土砂量の違いに関し ては、斜面形状も影響している可能性がある。図-5 を見 ると、Slope A では水みちに沿って複数のリル・ガリー が合流し、谷底で大規模なガリーを形成している。一方、 Slope B は平滑な斜面形状であるため、Slope A のような 大きなガリーは形成されなかった。斜面形状は斜面の集 水条件に影響を与え、ガリーの形成過程を規定している と考えられる。これらの地形的要因と侵食土砂量の対応 関係から、崩壊裸地斜面の土砂動態には地形的特徴が大 きく関係しており、崩壊斜面からの土砂流出を明らかに するうえで、地形的特性を踏まえた侵食土砂量の分析が 必要であると言えよう。

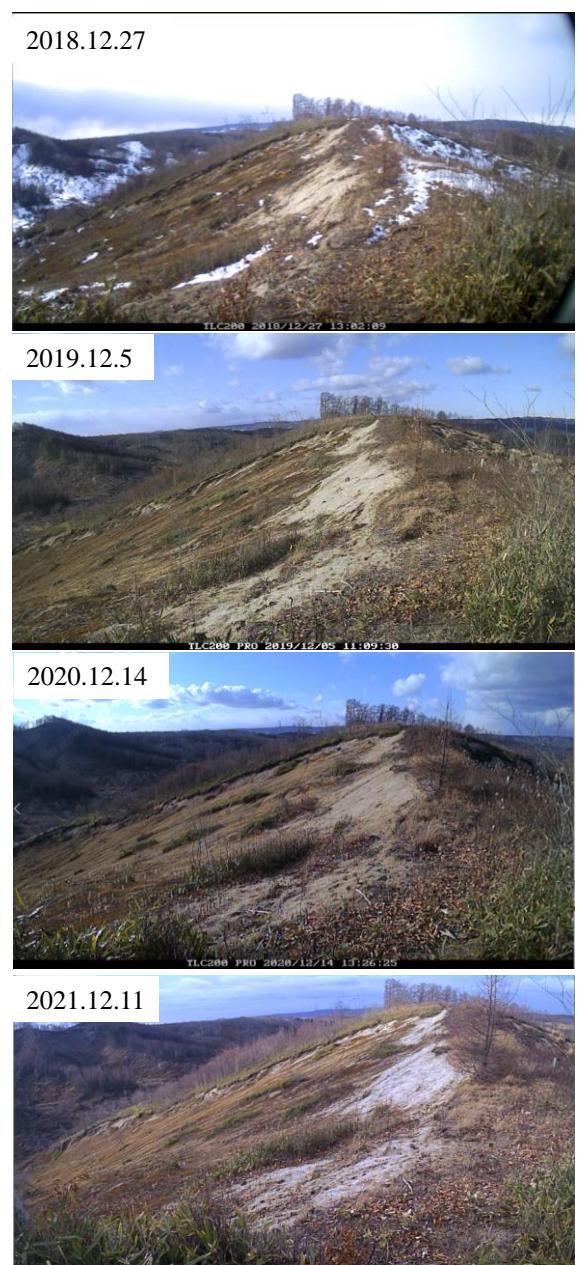
図-6 2018年12月-2021年12月の植生変遷

崩壊裸地斜面の植生変遷の状況をタイムラプスカメラ で撮影した結果を図-6に示す。これらは、2018年~2021 年の各年における12月の撮影データを抽出したものであ る。2018年12月の撮影データを見ると、斜面崩壊で残存 した植生が数箇所に確認できる。2018年12月と2019年12 月の撮影データを比較すると、1年間で画像から判別で きるような明確な植生変化は見られなかった。同様に 2020年12月と2021年12月の撮影データについても、残存 する植生の草丈は多少成長しているようにも見えるが、 残存植生の面積の拡大や新たな植生の定着といった明確 な植生回復の様子は確認されなかった。

崩壊裸地斜面の植生変遷状況をタイムラプスカメラで 撮影し、各年の撮影データを比較したところ(図-6)、 地震後3年間では明確な植生の変化は見られなかった。 崩壊跡地では侵食作用の影響で、植物の生育基盤となる 表層土壌の安定性が低く、植生回復には数十年を要する 事例も報告されていることから¹⁰、3年間では明確な植 生変化を捉えられなかったと推測される。厚真川流域に おける汎用土壌流亡予測式(USLE式)によるシミュレ ーションでは、地震に伴う崩壊裸地の出現により、地震 前後で土砂侵食率(tyear)が14.5倍に増大する可能性が指 摘されている¹¹⁾。したがって、崩壊裸地斜面に植生回復 が見られなかったことは、現在も生砂侵食率は高止まり しており、大雨による出水等の際に大量の土砂流出が生 じること可能性を示唆している。植生回復がどの程度の 時空間スケールで進行し、さらに土砂流出の抑制に寄与 するのかを検討するためにも、今後も植生のモニタリン グを継続する必要がある。
