第65回(2021年度) 北海道開発技術研究発表会論文

水中ドローンによる機能診断手法 の適用性の評価について

留萌開発建設部 土地改良情報対策官付 ○横木 淳一 土地改良情報対策官

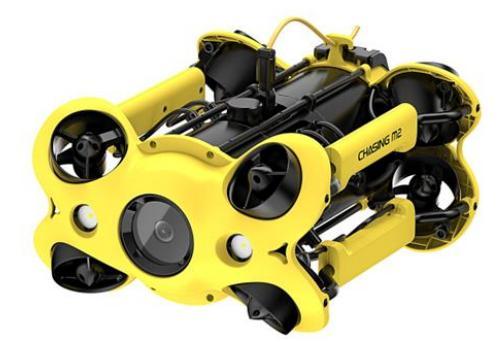
写真-1 水中ドローン

水中ドローン(写真-1)は、近年港湾分野や河川分野 で使用され、海中の消波ブロックの点検や生態調査、災 害後の現場確認などに用いられており、数種類の機体が 市販されている。農業分野においては、口径の大きいサ イホンの内部確認、ダムや貯水池のような天端に蓋のな い施設の水中部状況確認など一部利用に留まっている。

本調査で使用した機体はUAVと違い、有線にてコン トロールするもので、最大深度は100m、最大水平移動 距離は200m、搭載カメラの解像度は1.200万画素のもの を使用した(表-1)。

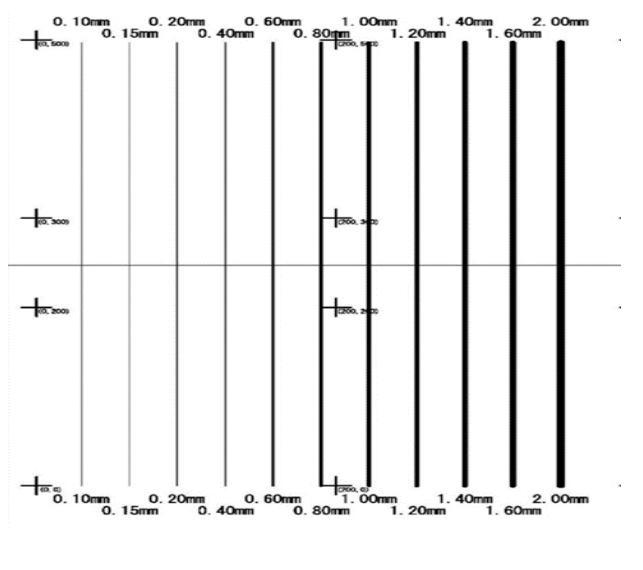
図-1 疑似ひび割れ

疑似ひび割れは、0.1mmから2.0mmまでの線を白いア クリル板と透明なアクリル板に記載したものを作成した (図-1)。

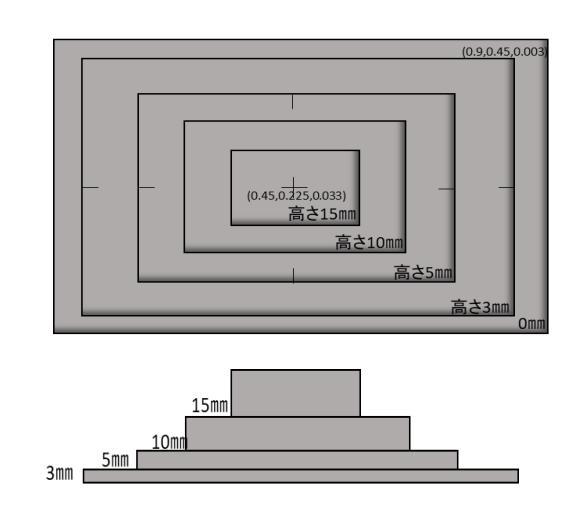
図-2 疑似段差

疑似段差は、アクリル板に3mmから15mmの段差をつけたものを作成した(図-2)。また、撮影精度向上のため座標補正による写真の整列(アライメント)が行えるよう、あらかじめ座標点を設けた。

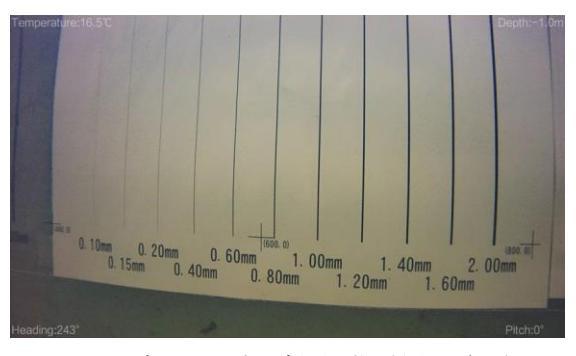
写真-2 0.3m離れ撮影画像(白紙パネル)

壁面から0.3m、0.5m、0.75m離れの撮影画像は鮮明 (**写真-2**)であり、疑似ひび割れの確認も可能な状況で あった。1.0m、1.5m離れの撮影画像は不鮮明で、疑似ひ び割れの確認が困難であった(**写真-3**)。

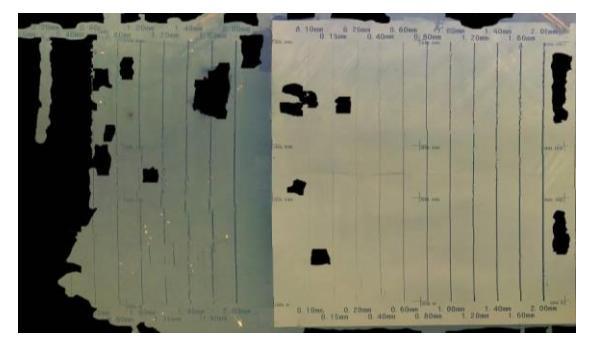
写真4 0.5m離れのオルソ画像(透明板パネル(左)、 白紙パネル(右))

オルソ画像は、撮影した画像のRAWデータを現像し3 次元点群データから作成するものである。0.3m、0.5m離 れのオルソ画像は、不鮮明箇所が多くなり疑似ひび割れ の確認が困難な画像となった(写真-4)。原因としては、 撮影距離が近すぎることにより写真の合成のための特徴 点が少なくなった結果、合成画像に穴や不鮮明な箇所が 生じたと考えられる。0.75mのオルソ画像は疑似ひび割 れも確認可能であったことから、本調査では、壁面から 0.75m離れで撮影することとした(写真-5)。

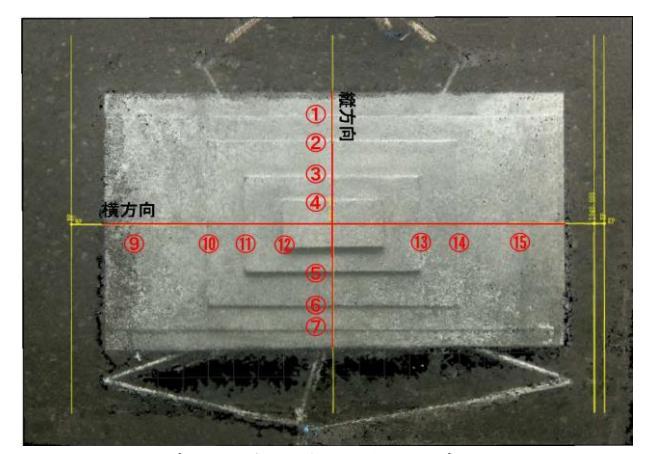
写真-6 疑似段差の三次元モデル

水深 1.2m 地点での点群データから三次元モデルを作成し疑似段差の再現を行った(写真-6)。横断図は取得した点群データからメッシュを組み作成した。横断図からの計測の結果、10mm、15mmの疑似段差において比較的精度よく再現されていた(表-7、表-8)。

しかし、3mm、5mm の段差では再現性が低く、詳細 なモデルを作成するのは困難であると言える。原因とし ては、点群データを作成する際に、撮影写真内の水中の 不純物や濁り、自然光の有無等がノイズとして点群デー タに表れたためと考えられる。

三次元モデルでの段差認識精度は、小さい段差では誤 差が大きい結果となっているものの、10mm、15mmの 比較的大きい段差であれば認識はできていることから、 段差の検出についても現地踏査であれば適用可能と考え られる。
