第66回(2022年度) 北海道開発技術研究発表会論文

コンクリート護岸部に対する河道内氷板の 衝突挙動に関する基礎検討 —新たな現地観測手法の適用事例—

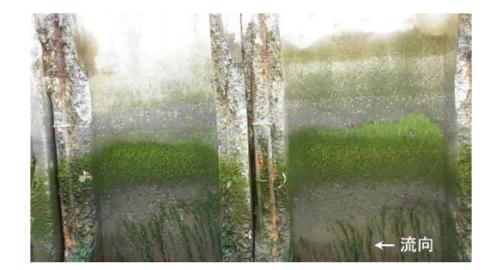
北海道のような積雪寒冷地においては、12月から4月 の期間にかけ気温の低下に伴い多くの河川で結氷を生じ る。河口域に設置された護岸等のコンクリート構造物に おいては凍害や塩害などによりコンクリートの材料劣化 が生じることに加え、河川結氷の付着、再結氷、剥離、 漂流物化した氷の遡上あるいは流下中に衝突が生じるこ とがある。結果として**写真-1**のようにコンクリート護岸 部の損傷や摩耗が発生することが指摘されている^{1,2}。

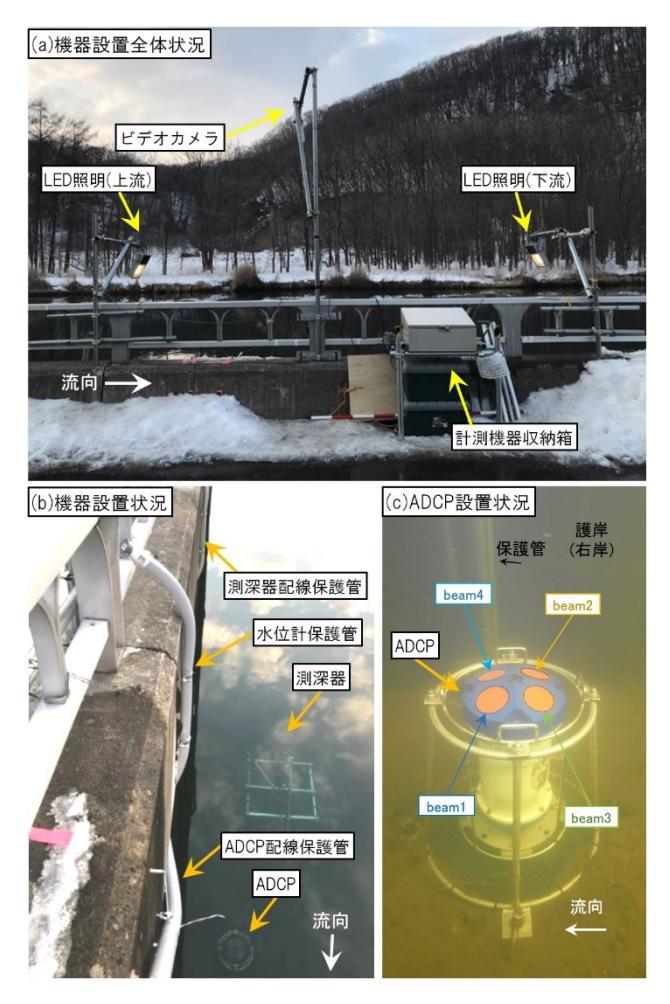
図-2 現地における観測機器の設置状況

調査対象は図-1に示した網走川の河口から3.1 km地点 とした。網走川の感潮区間であり、漂流氷板の遡上及び 流下が確認されている地点である。本研究の全ての実験 及び観測は2018年から2019年にかけての冬期間に実施し た。図-2(a)は右岸から左岸方向に向けて撮影した観測機 器類の位置関係、(b)は下流から上流方向に向けて撮影 した写真で、超音波多層式流速計(ドップラー流速計、 1,200 kHz Work Horse ADCP、Teledyne RD Instruments社製、 米国。以降、ADCPと表記する)と音響測深器(以降、 測深器と表記する)の位置関係を示す。(c)はADCPの設

置状況であり、4方向のビーム照射方向を表示している。 図-3 (a)はカメラ、ADCP、測深器の水面と護岸部との位 置関係を示した平面図、同図(b)は着目する断面で護岸 部、水面、カメラ、氷板、測深器の位置関係を示した横 断図である。カメラは夜間でも氷板の挙動を観測できる ようにLED照明を設置した。同時に、自記式水位計S & DL mini(応用地質株式会社製)による観測も実施した。 ビデオカメラ(WV-SPW631LJ、Panasonic社製)はネット ワーク接続により機器収納箱内のノートPCに接続し映 像の記録を行った。

ここでd_{est}:推定された氷板の喫水深、H_w: ADCP設置箇 所の水位、z_a: ADCPビーム発射部分の標高、h_{est}: ADCP のビーム発射部から河氷底面までの距離である。ビーム は4方向に発射されそれぞれの位置関係は図-2の通りで ある。この算定方法は横山ら¹による推定方法を参考と した。ADCPにより河川結氷下の観測を行おうとする試 みは国内では山本ら⁴、橋場ら³によるものなどいくつか 存在するが、依然として河川域での適用事例は数が少な く、今後事例の蓄積が望まれる。

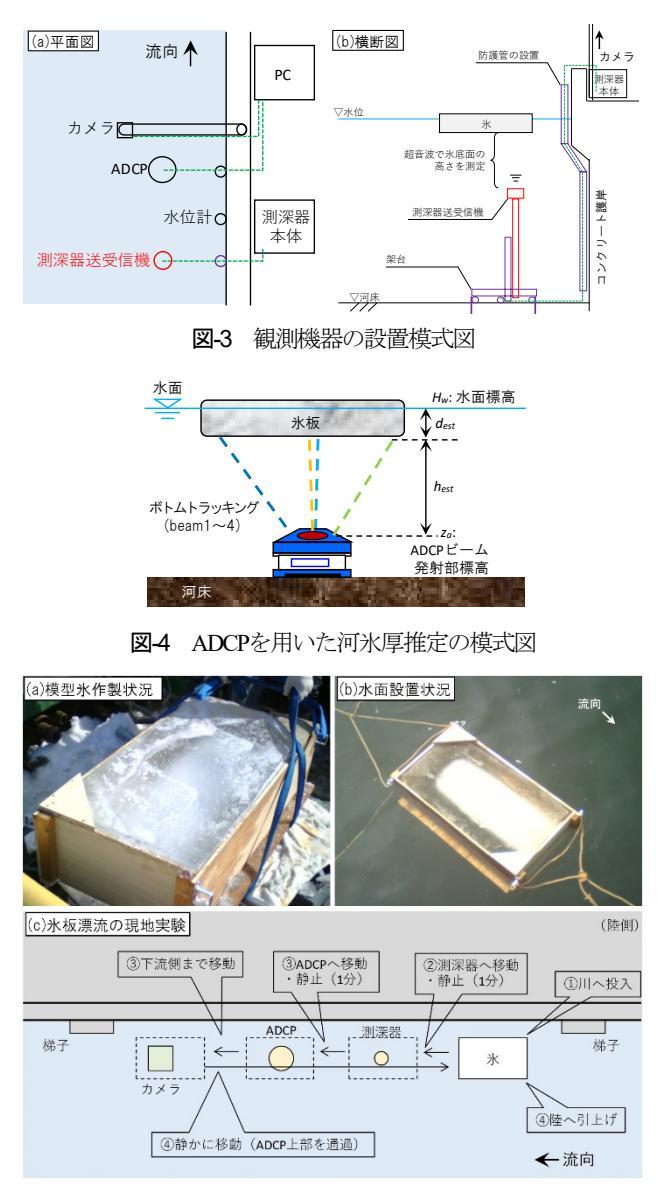
図-5 模型氷の作製状況及び実験状況の写真・概念図

以上の観測機器を用い、ADCPによる河氷厚の測定精度の検証のため模型氷による流下の模擬実験を実施した。 模型氷の平面形状は95 cm×90 cm、厚さは25,20,15 cmの3 種類のものを用意した。実験に使用した氷板の密度は平 均で0.9 tm³程度、表面温度はサーモグラフィーカメラに よる計測から平均-9℃程度であった。図-5に示したのは、 (a)模型氷作製用に加工した木枠による模型氷の作製状況、 (b)模型氷を水面上で牽引しADCP及び測深器の上方を通

過させている状況、(c)が現地実験の概要図である。手順 としては、上流側に模型氷を静かに浮かべて設置し、下 流の測深器地点まで移動させた上で1分間静止させ、続 いて下流のADCP地点まで移動させて1分間停止させ、1 度カメラ下部付近まで流下させた後、再び上流へ向けて 静かに移動させ、各機器の上方を通過させた。模型氷は 静止させている時はADCPと測深器の同時計測を行った。

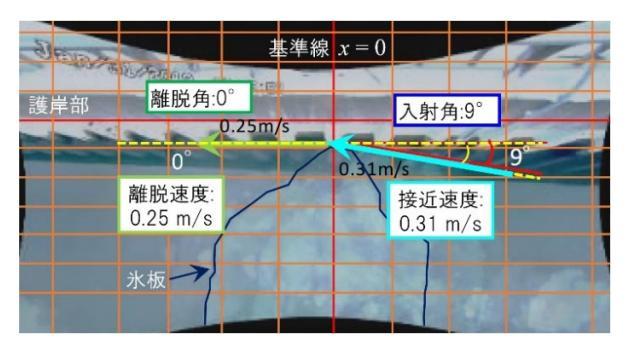
図-6 撮影画像による氷板衝突現象の計測例

対象期間を通じた観測における氷板挙動に関する定量 的な評価のため、図-6のようにビデオカメラによる撮影 画像から、護岸部への接近速度、離脱速度、入射角度及 び離脱角を算出した。衝突した河氷の流下方向、横断方 向のサイズについても同画像から算出した。ここで、ビ デオカメラでは広角レンズを使用しているためレンズ歪 みが伴う。そのため、ビデオカメラに付属の専用ソフト ウェアによりレンズ歪みを補正し、先述の計測を行った。 図-6のように歪みを補正した画像に基準線を重ね合わせ、 基準線との位置関係から氷板の諸元を読み取った。氷の コンクリート矢板護岸への衝突前後の速度の計測につい ては、撮影画像を切り出す前の画像をフレーム別に抽出 し、図中で縦の赤線を水平方向距離x=0の基準線とした 上で時系列的な位置の変化と速度を算出した。

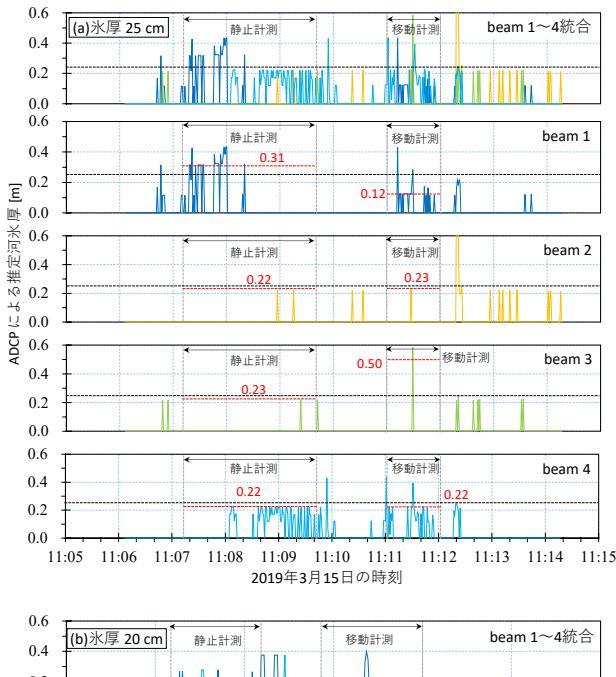
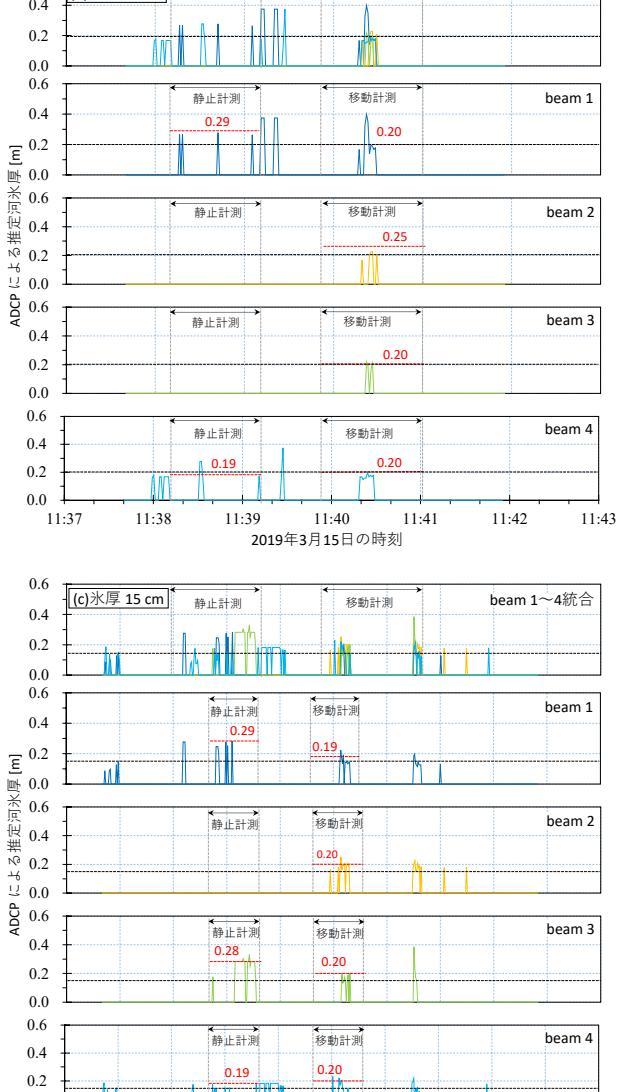
はじめに検証用の模型氷による現地実験時の水位・氷 板下の水深より求めた推定河氷厚の算出結果について述 べる。図-7(a)に示したのは氷厚25 cmの場合の模型実験 時の推定河氷厚である。最上段がADCPによる計測結果、 その下にbeam1~beam4についてグラフ毎に色分けして時 系列的に推定河氷厚を示した。この実験の際には静止計 測の後に移動計測を行っており、それぞれの計測時間帯 をグラフ中の両矢印で示している。また、各計測時間帯

中の平均推定河氷厚を赤破線で河氷厚の数値とともに、 実測の河氷厚は黒破線で図中に示している。氷厚25 cm では概ね11:07:15~11:09:40が静止計測、11:11:00~11:12:00 が移動計測実施時間帯である。静止計測の時間帯では beam1がやや過大評価であったが、beam2~beam4は概ね 良好に河氷厚を推定できた。移動計測の時間帯では、 beam1で過小評価、beam2及びbeam4で良好に推定できて おり、beam3は模型氷の厚さの2倍程度で過大評価であっ た。一方同図(b)に氷厚20 cmの結果を示しているが、静 止計測時、beam1ではやや過大評価、beam2及びbeam3で は不検出、beam4では良好に推定された。移動計測時は いずれのビームも概ね良好に氷厚が推定された。(c)の15 cmのケースでは、静止計測のうちbeam1,3が過大、beam2 が検出不可、beam4は概ね良好である。移動計測では beam1,2,3,4いずれも概ね良好な計測結果であった。

氷厚25 cmの場合は流心寄りのbeaml及びbeam3で誤差 が大きく、護岸寄りのbeam2及びbeam4で概ね精度良く氷 厚を推定できた。一方で氷厚20 cmの場合はこの傾向は 見られなかった。また、3通りの氷厚に対し、ビーム照 射方向として下流向きのbeam1及びbeam4で見逃し無く氷 厚を推定及び検出できているのに対し、上流向きの beam2及びbeam3では見逃しがあり、かつ氷厚25,15 cmの 場合で計測時間帯後も河氷厚が推定されるなど、ビーム 照射方向により検出精度や誤検出の有無に影響が生じる ことが確認された。従って単一のビームで氷板の滞留や 移動を確実に検出するのは難しいようである。寧ろ4つ のビームの照射方向と漂流氷板の移動方向を考慮し、相 補的に漂流氷板の検出や氷厚推定に用いるべきであろう。 この点については今後も事例の蓄積や異なる条件での精 度検証などが望まれる。

続いて、測深器による検証結果を示す。図-8(a)~(c)は 試験日の午前中に25,20,15 cmの模型氷を使用した実験、 図-9(a)~(c)は同日の午後に実験の再現性確認のため、2 回目の実験を行ったものである。図-8より、測深器によ る計測結果は(a) 25 cm、(b) 20 cmの場合にやや過大評価で あることが読み取れる。(c)の15 cmのケースでは静止計 測時の氷板の出現タイミングは捕捉できているが移動計

測時は計測誤差に埋もれる形で、氷厚の推定としては過 小評価となっている。同日の2回目の実験では、静止計 測のみを実施しているが、このときはいずれのケースに おいても概ね良好に河氷厚を推定できている。

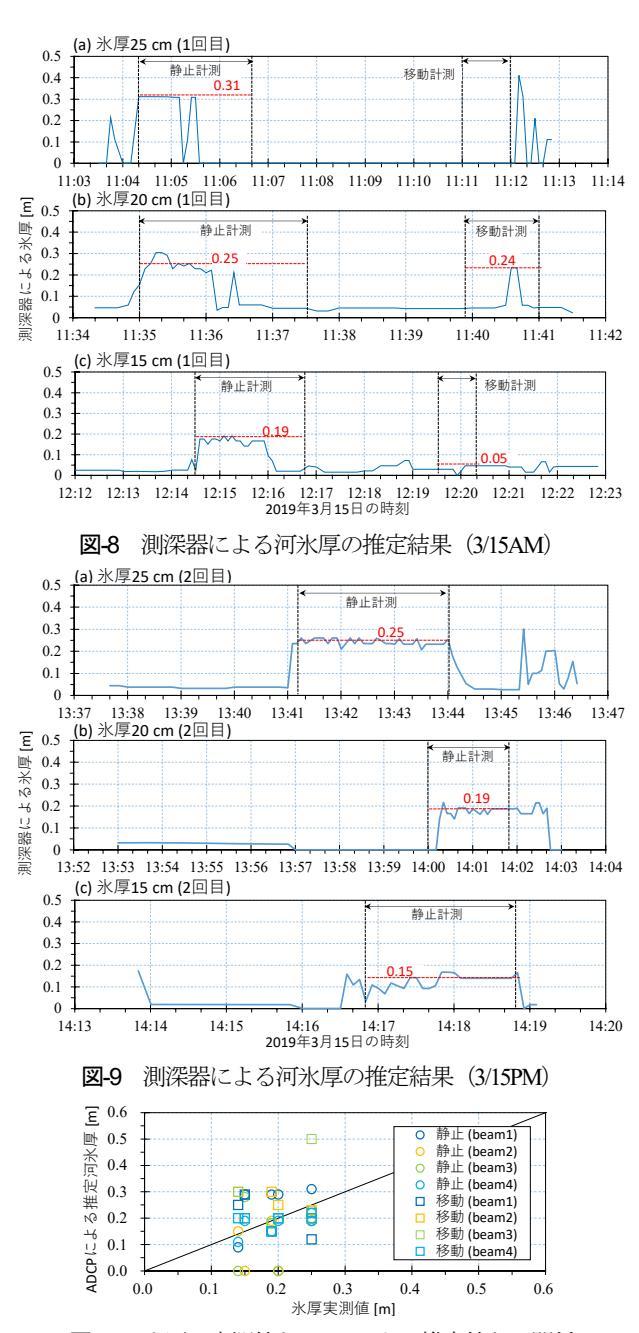
図-10 氷厚の実測値とADCPによる推定値との関係

次に、ADCPによる河氷厚推定の誤差を評価するため、 現地実験で確認された実測河氷厚と推定河氷厚の相関図 を図-10に示した。図からは、静止計測も移動計測も同 程度の誤差が発生していることが確認できる。その傾向

は氷厚が変化しても顕著な差は見られない。また、ビームの角度別に見ると静止計測のbeam2及びbeam3 において推定河氷厚が0となるプロットが見られるが、先述の考察の通り氷板の接近方向とビームの発射角度の関係から不検知となったものと推察された。

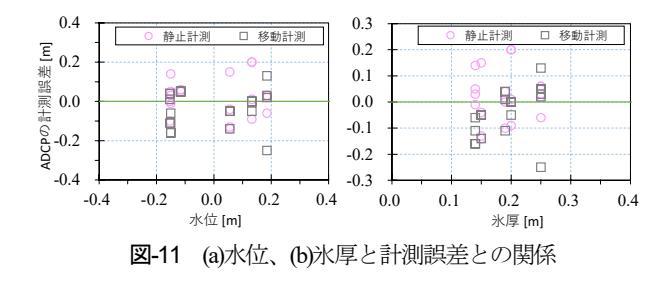
水位及び河氷厚とADCPによる計測誤差との相関関係 を図-11に示す。左側の水位と計測誤差との相関図から は、水位の変化による明瞭な誤差の違いは見られず、一 定の誤差が概ね-0.2~0.2 mの間に分布していた。次に氷 厚と計測誤差の相関図を同図右側に示した。この図から も、計測対象の氷厚の違いによる誤差傾向の明確な違い は確認できなかった。これらの結果から、ADCPによる 誤差の発生要因は水位や氷厚等による物理条件や計測対 象に由来するというよりは、計測そのものに内在しうる 誤差であるものと考えられる。先述の測深器による計測 では推定河氷厚と実測河氷厚では良好な相関が別途確認 ⁹されており、こうした検証用の機器を補足的に、例え ば通年の観測期間中に一部の期間で設置することができ れば、補足資料として有用なものになると考えられる。

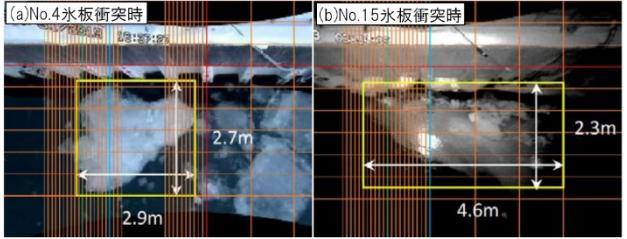
図-13 No.4,15の氷板衝突時の様子と寸法計測

以上によりADCPによる河氷厚推定への適用性がある 程度確認できたこと、及び護岸部に漂流氷板が衝突する 日時が詳細に把握できたことから、表-1で実際に衝突が 発生したイベント前後において取得された、代表的な推 定河氷厚の結果を示したのが図-12である。合わせてそ の時に抽出された氷板衝突時の画像を図-13に示した。
