ダム整備が効果を発揮(北海道 鹿ノ子ダム) (国管理)

鹿ノ子ダムの防災操作

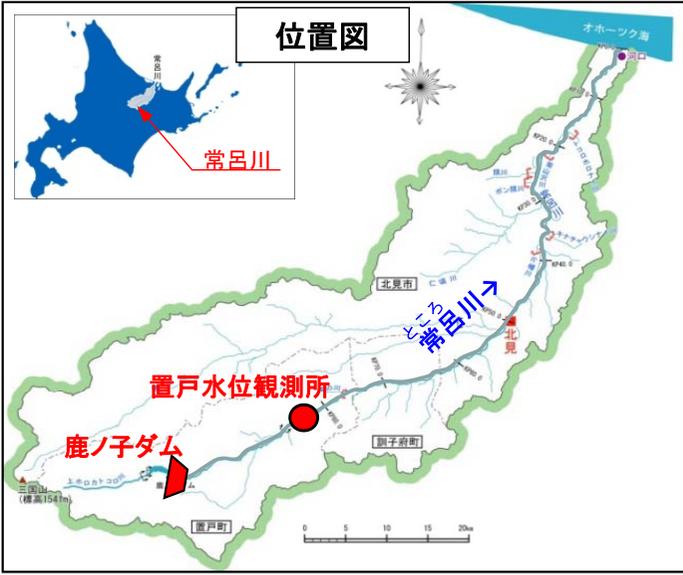
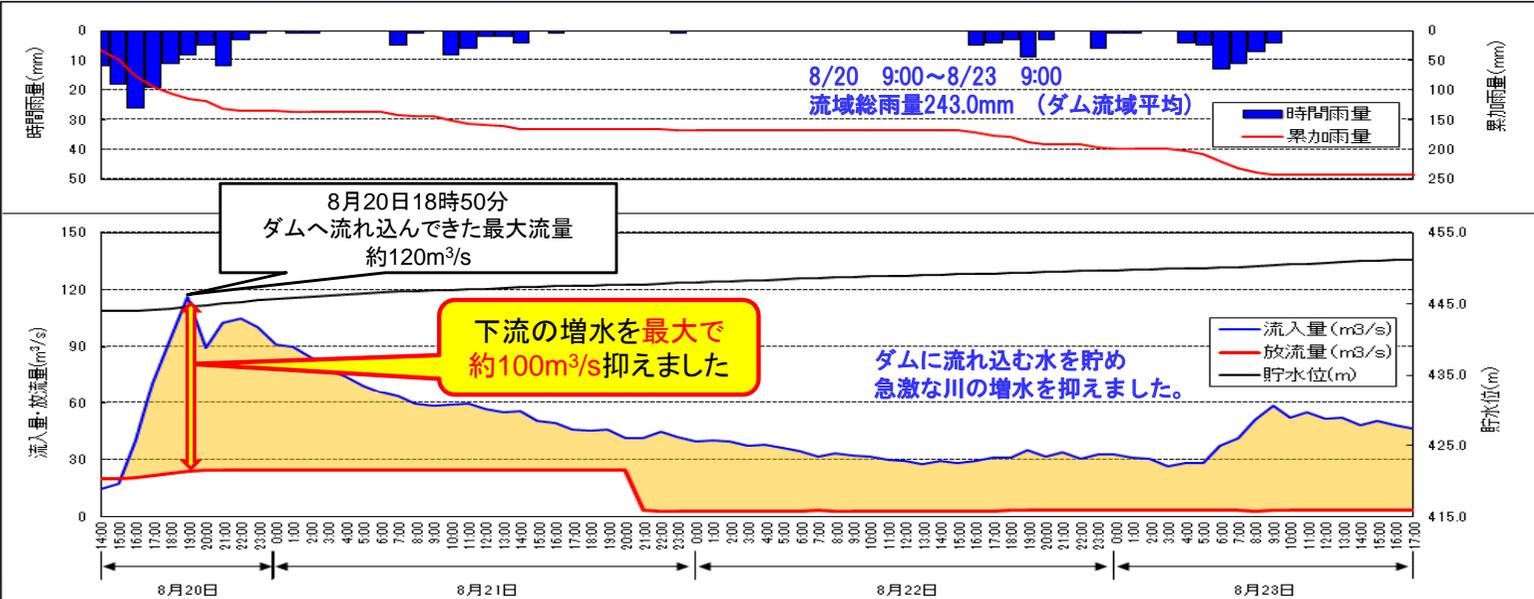
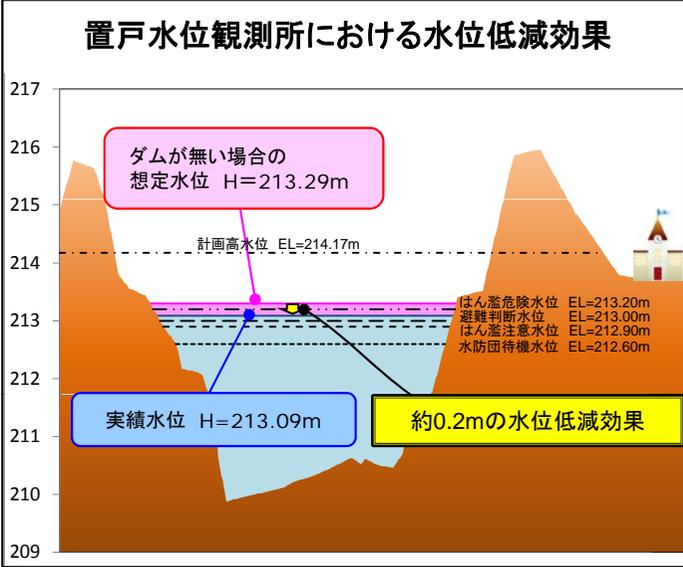
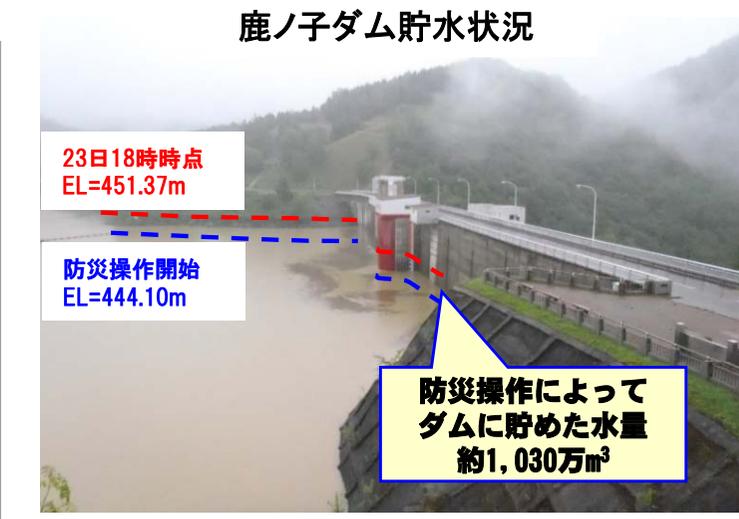
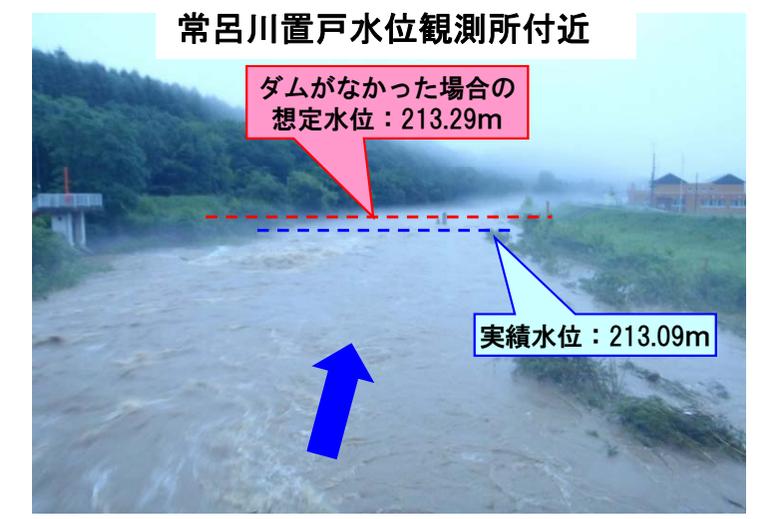
- 平成28年8月台風第9号、第11号に伴う降雨により、鹿ノ子ダムにおいては、洪水量を超える流入量を観測。
- 鹿ノ子ダムの防災操作によって下流河川の水位低減を図り、下流の置戸町(置戸水位観測所)では、水位を約0.2m低減させる効果があったものと推測されます。
- 仮にダムが整備されていなければ、氾濫危険水位を上回る出水※1となったことが想定されます。
