常呂川水系河川整備計画（原案）  
（国管理区間）

平成 20 年 3 月 24 日

北 海 道 開 発 局

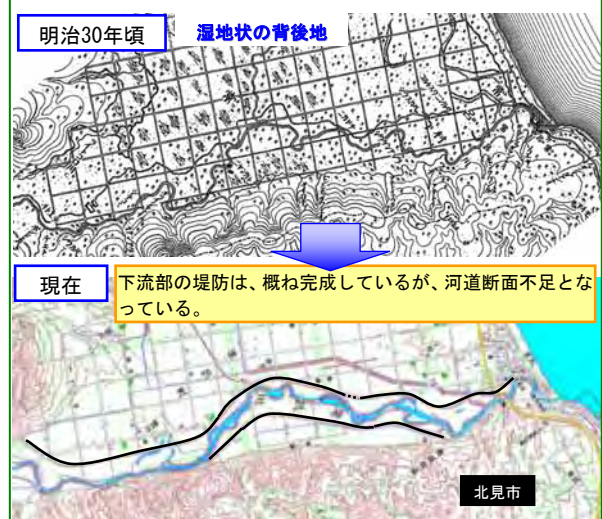
図 1-6 これまでの治水対策

◆無加川合流点付近より上流部（北見市街のこれまでの対策）：  
大正期より沿川に市街地が形成されており、洪水から市街地を守るため、築堤および護岸整備・新水路工事等の治水対策を実施してきた

◆下流部（河口部常呂地区のこれまでの対策）：  
大正 8 年の洪水を契機として、洪水氾濫防御および周辺の土地利用を可能とするため、大正 10 年以降、築堤整備・新水路工事等の治水対策を実施してきた

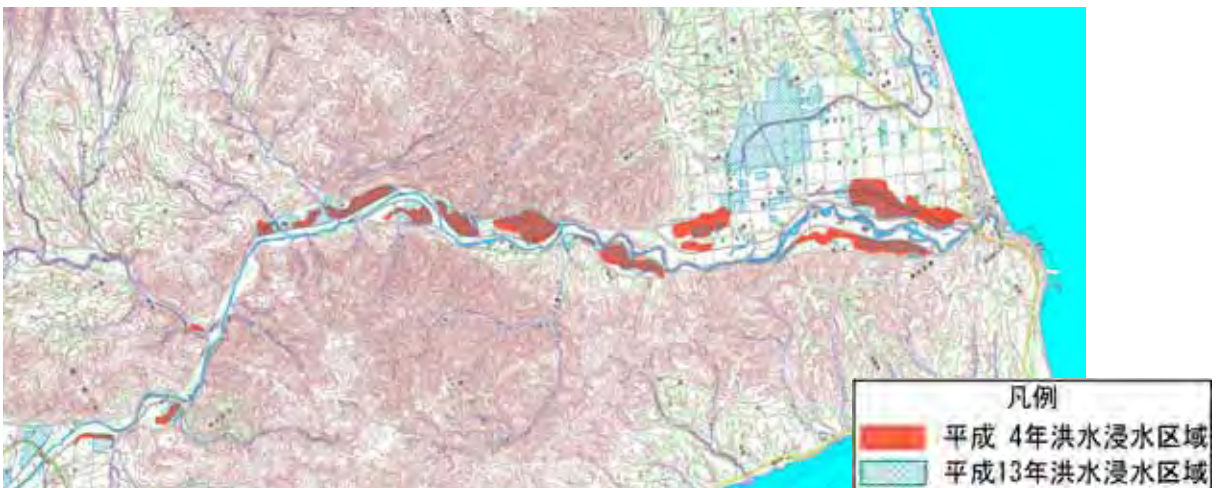
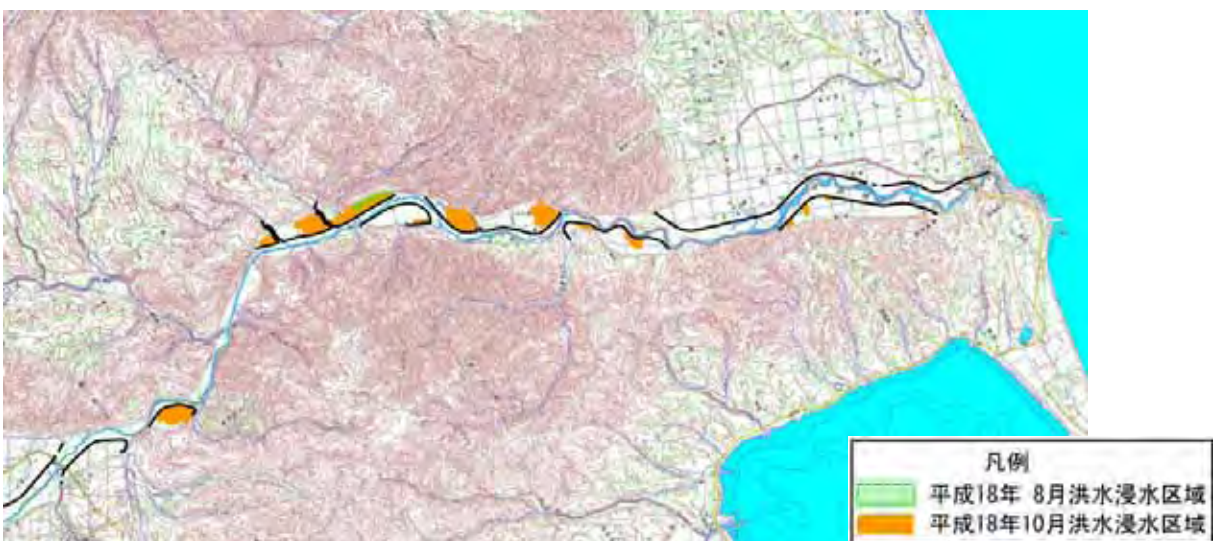
図 1-9 洪水被害 浸水実績図

常呂川流域の主な洪水被害の概要を表 1-1 に示す。常呂川流域では、大正 8 年 9 月洪水や大正 11 年 8 月洪水により被害を受け、築堤、捷水路の開削等の治水事業が本格的に行われてきた。近年では、平成 4 年 9 月洪水及び平成 13 年 9 月洪水における下流部の洪水氾濫により、特に北見市街の下流から河口までの区間において多大な被害が発生した。さらに、平成 18 年には 2 度にわたり、大規模な洪水が発生しており、下流域では計画高水位を超過するとともに、支川が氾濫する等の被害が顕在化している。特に 8 月の洪水は、北見基準点において戦後最大の洪水となった。

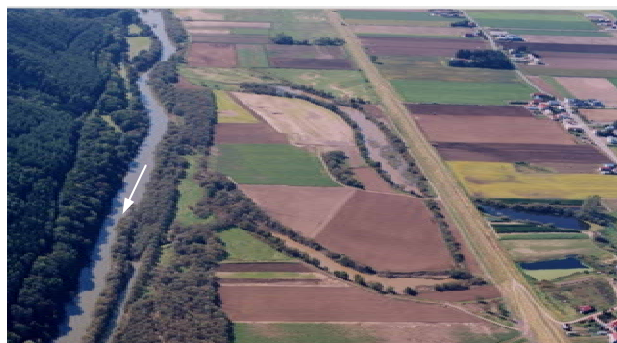
河川堤防については、ほぼ全川において整備を進めてきたが、一部、堤防断面が不足している箇所や堤防未整備の箇所がある。歴史的な経緯の中で建設された土木構造物である堤防は、内部構造が不明確な場合もある。また、常呂川においては、大正 10 年以降の新水路工事と合わせて整備されており、旧川跡地などに堤防が築造されている箇所も存在するなど、特に堤防の安全性に留意する必要がある。このため、堤防が完成している箇所においても安全性の点検を行い、機能の維持及び安全性の確保を図るため、必要に応じて堤防強化対策を実施していく必要がある。また、河岸が堤防に接近している箇所では、洪水による河岸浸食・洗掘により堤防の安全性が損なわれる恐れが生じた区間は、必要に応じて河岸保護等の対策を図る必要がある。

旧川跡地に築造された堤防

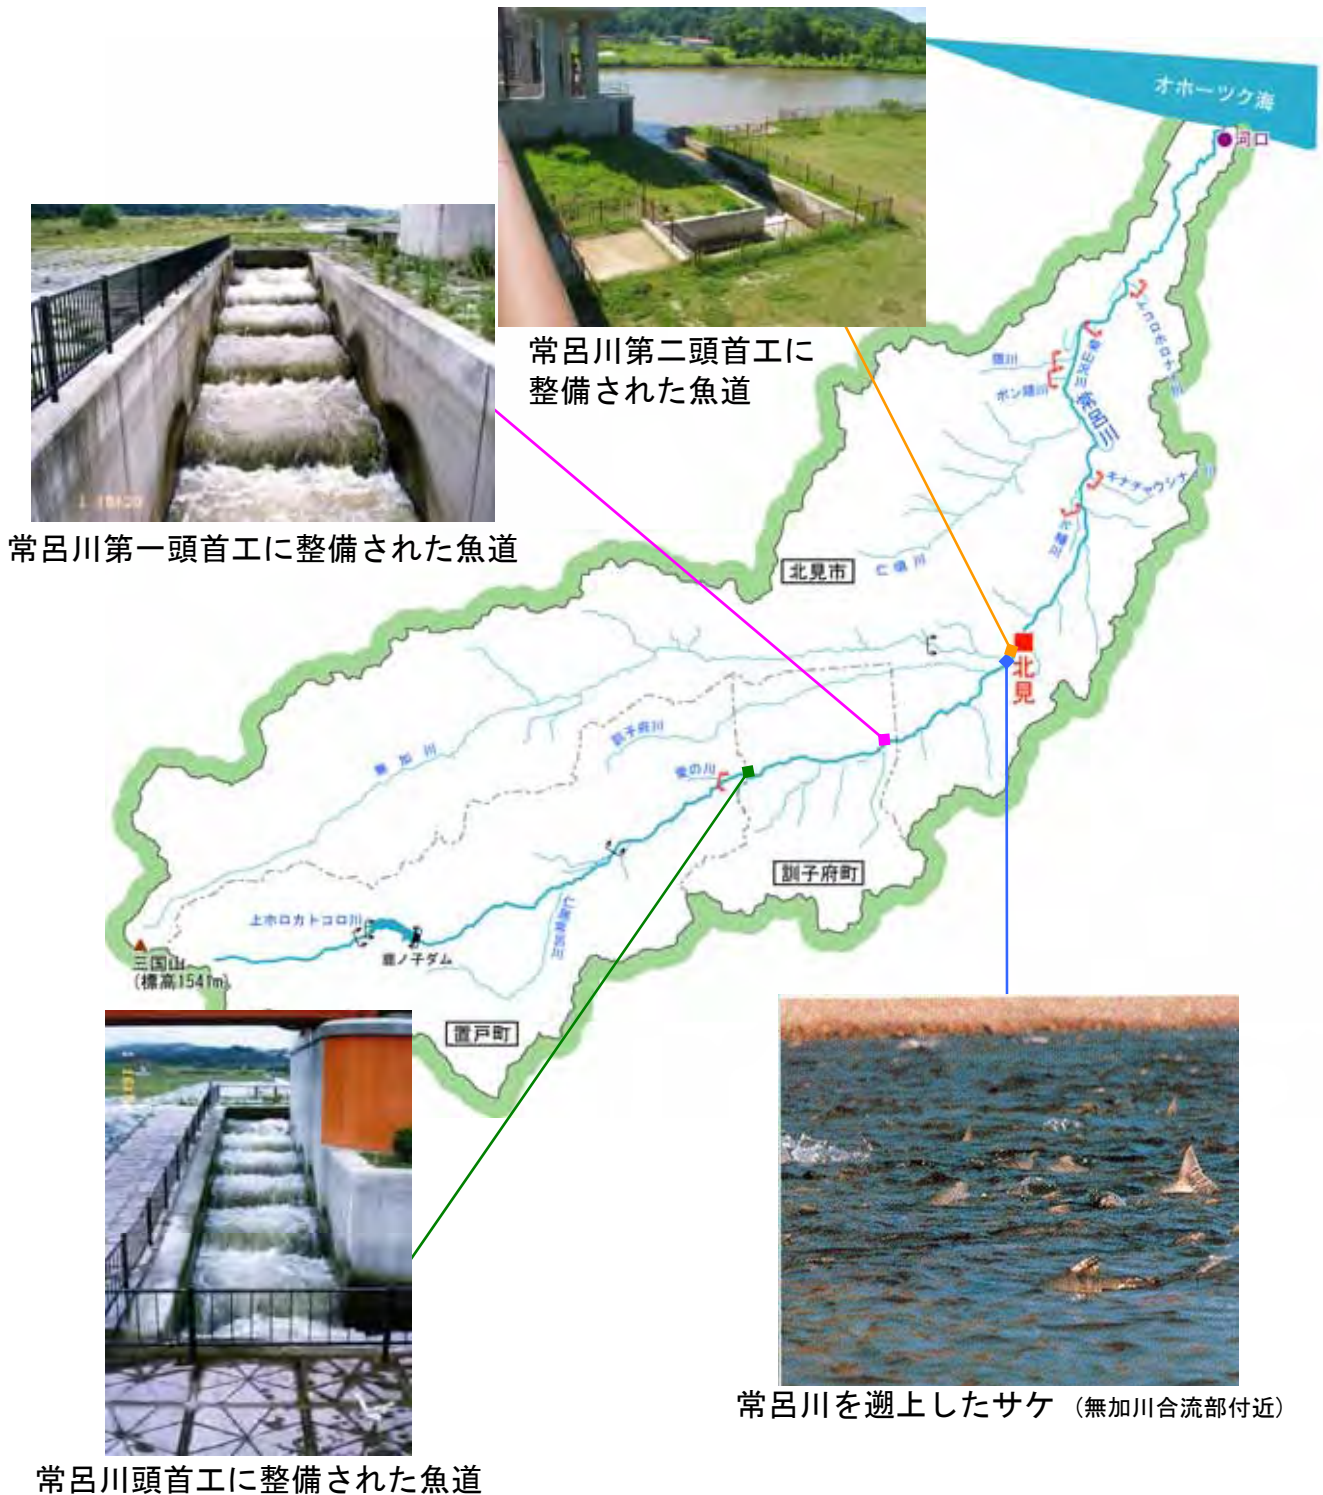
図 1-17 魚類の遡上環境

常呂川では、サケ、マス等の遡河性の魚類が生息・繁殖しており、これらの遡上環境の改善に取り組んできた。

現在までに、本川3箇所頭首工全てにおいて、関係機関の協力を得て、頭首工を可動堰に改築し、魚道も整備するなど、魚類の移動に配慮した施設の改善を行ってきた。

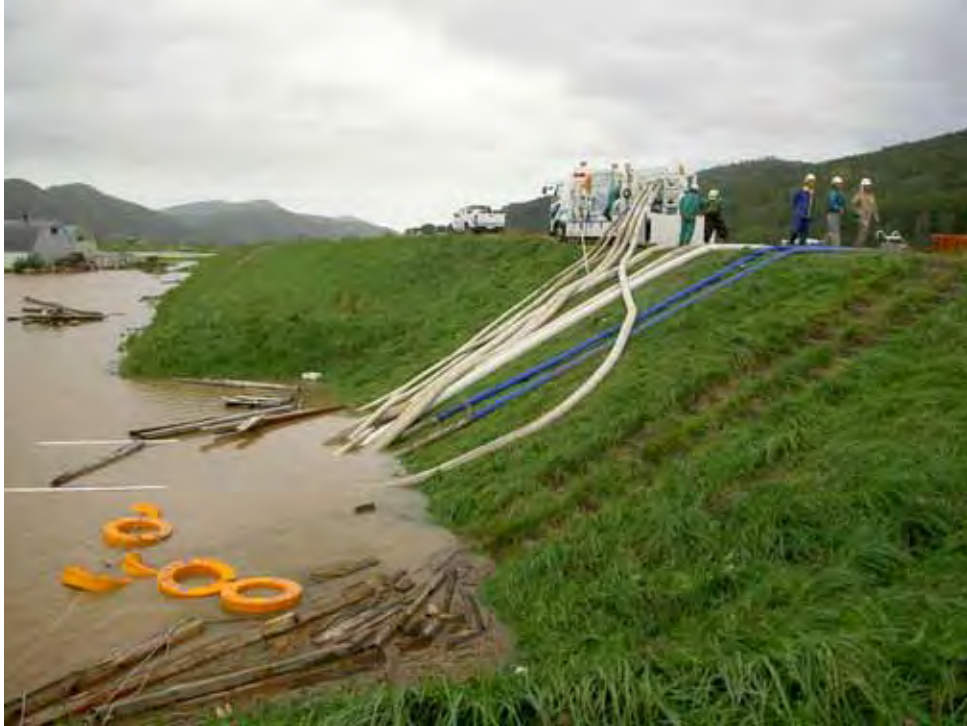
流域の各地で発生する内水氾濫に対して、機動性がある排水ポンプ車等を配備し、円滑かつ迅速に内水を排除する。このため、内水氾濫時にポンプ車、クレーン車等の大型車両が進出し、円滑な作業が出来るよう必要な進入路、作業ヤード等を整備する。

ポンプ車による内水排除の状況

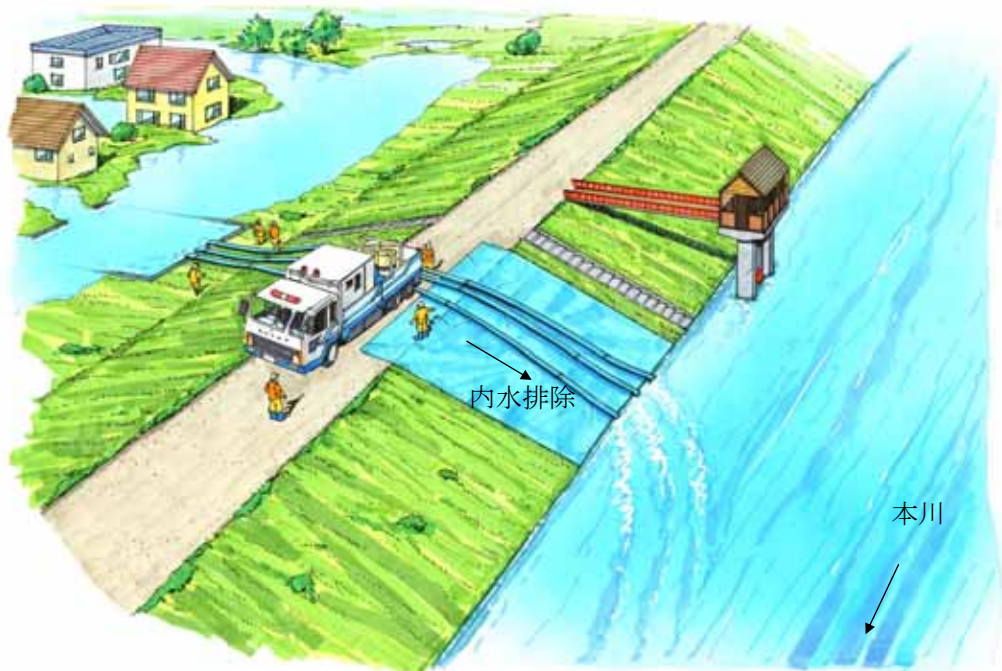
図 2-4 内水排水のイメージ図

なお、内水対策の実施にあたっては、浸水被害の状況、土地利用状況及び支川の整備状況等を踏まえ、自治体、関係機関等と調整・連携し、その被害軽減に努める。

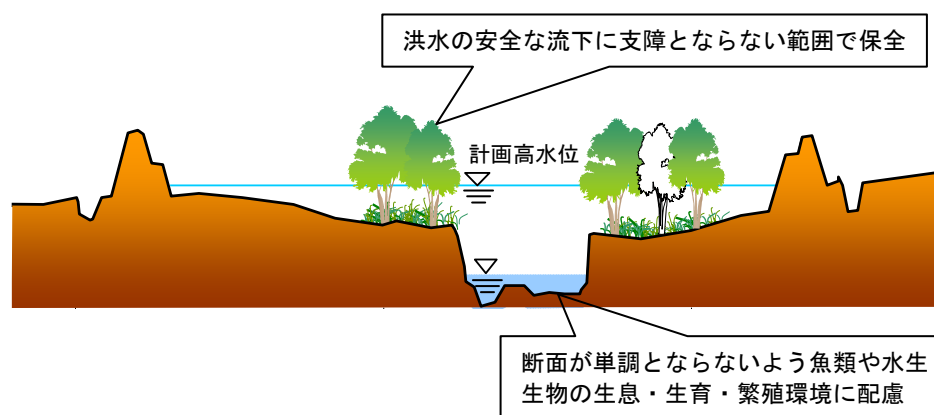
図 2-6 河畔林の保全、河岸の多様化イメージ図

このため、河道の掘削等に当たっては、断面が単調にならないように配慮するとともに、河岸植生の回復などにより河岸の多様性確保に努める。また、河道内の樹木は、洪水の安全な流下等に支障とならない範囲で保全する。

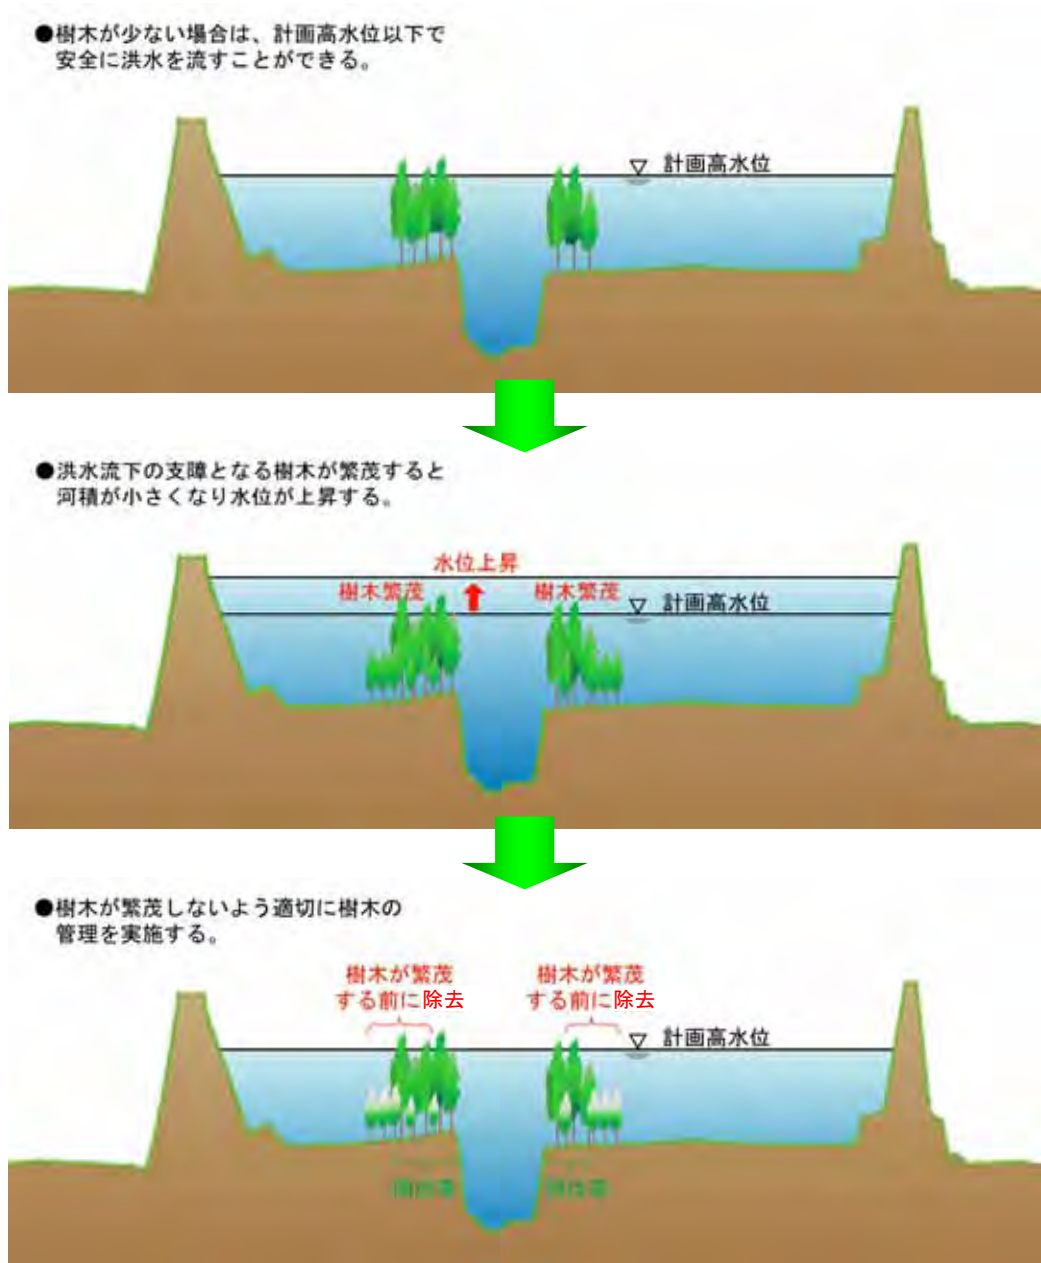
図 2-10 河道内樹木の保全イメージ図

樹木の管理に当たっては、極力、樹木が繁茂する前に伐採を行うよう、努めるものとする。一方、保全が必要な樹木や生態系への影響が大きい樹木については、間伐や枝打ち等を行うものとする。

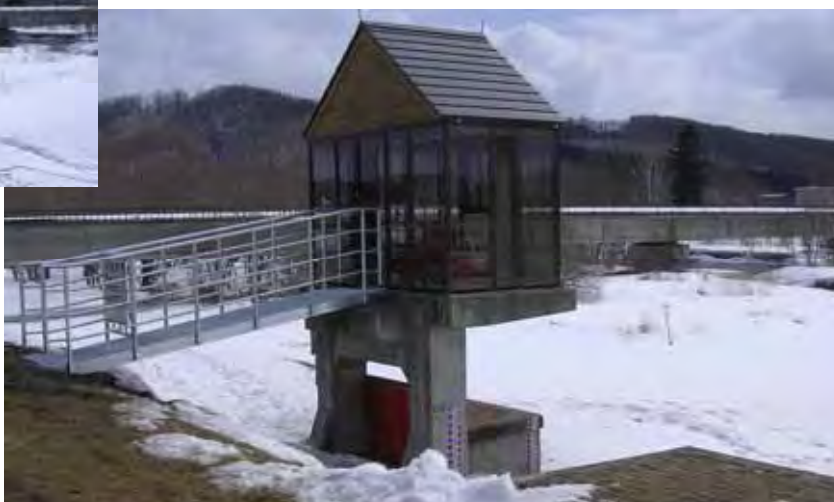
※管理橋の老朽化及び  
手すりの高さ不足

樋門管理橋の補修及び安全対策

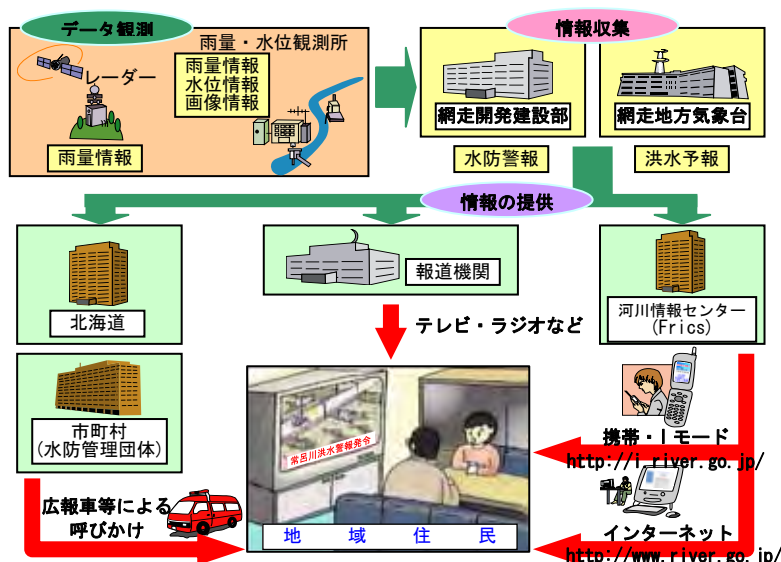
図 2-11 洪水予報の伝達のイメージ図

- 洪水予報： [常呂川はん濫(注意、警戒、危険、発生)情報] 洪水のおそれがあると認められるとき、網走地方気象台と共同で洪水の状況・予測水位等を示し関係機関や市町村に伝達するとともに、メディアを通じて直接住民に知らせる情報。
- 水防警報： 水防活動が必要な場合に、北海道、水防管理団体である市町村を通じ水防団等に水防活動の指示を与えることを目的とする情報。

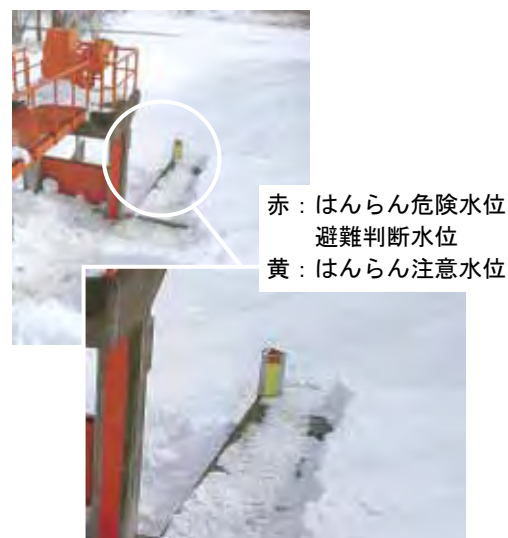
また、水防警報の迅速な発令により円滑な水防活動を支援し、災害の軽減を図る。雨量や水位及び洪水予報などの災害に関する情報について、洪水予報文を避難行動との関連が分かりやすく改善したほか、既存の量水標に加え、樋門等を活用して量水標を設置して危険の度合いに応じて着色するなど、関係自治体、防災関係機関や報道機関と連携を図りつつ、住民に迅速かつわかりやすい情報の提供に努める。

わかりやすい量水標
