常呂川水系河川整備計画（原案）  
（国管理区間）

平成 20 年 3 月 24 日

北 海 道 開 発 局

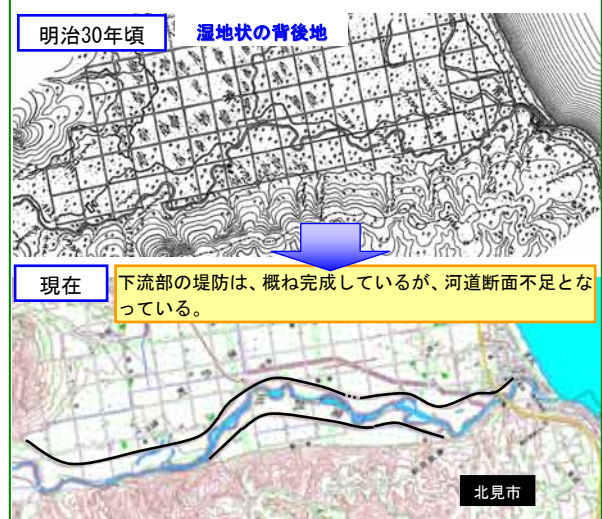
図 1-6 これまでの治水対策

◆無加川合流点付近より上流部（北見市街のこれまでの対策）：  
大正期より沿川に市街地が形成されており、洪水から市街地を守るため、築堤および護岸整備・新水路工事等の治水対策を実施してきた

◆下流部（河口部常呂地区のこれまでの対策）：  
大正 8 年の洪水を契機として、洪水氾濫防御および周辺の土地利用を可能とするため、大正 10 年以降、築堤整備・新水路工事等の治水対策を実施してきた

— 築堤整備箇所(完成堤)  
..... 築堤整備箇所(暫定堤)

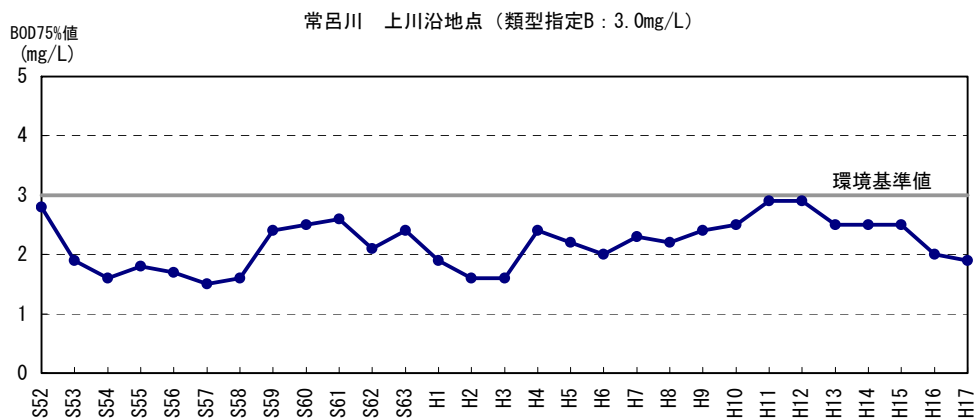
図 1-14 水質(BOD75%値)の経年変化

水質については、BOD75値は、概ね環境基準値程度で推移しているが、大腸菌群数は環境基準値を超えており、流域内で連携した対策が必要である。そのため、公共下水道事業および農業集落排水処理事業等の整備促進、家畜排泄物対策の推進による流域内から供給される汚濁負荷の軽減、浄化ブロックや水生植物による水質浄化対策による河川内での汚濁負荷削減等の取り組みが行われている。

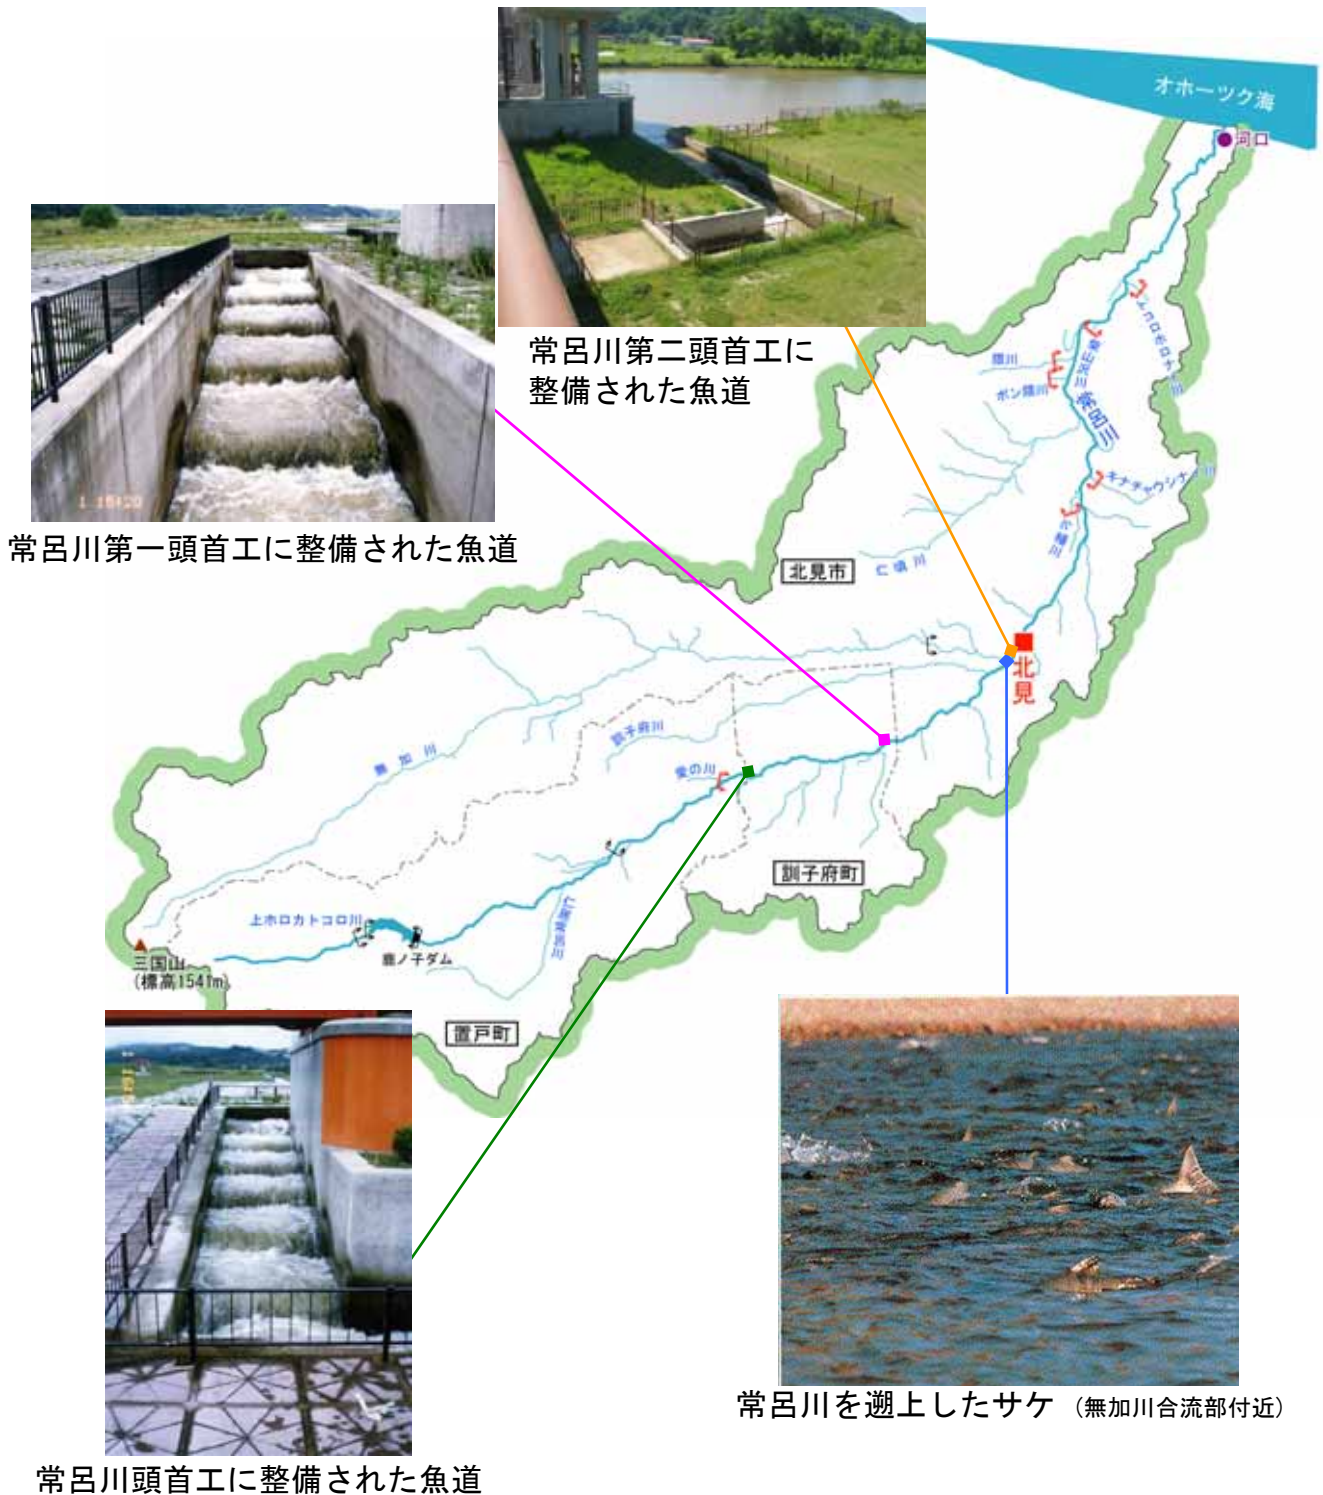
図 1-17 魚類の遡上環境

現在までに、本川3箇所頭首工全てにおいて、関係機関の協力を得て、頭首工を可動堰に改築し、魚道も整備するなど、魚類の移動に配慮した施設の改善を行ってきた。

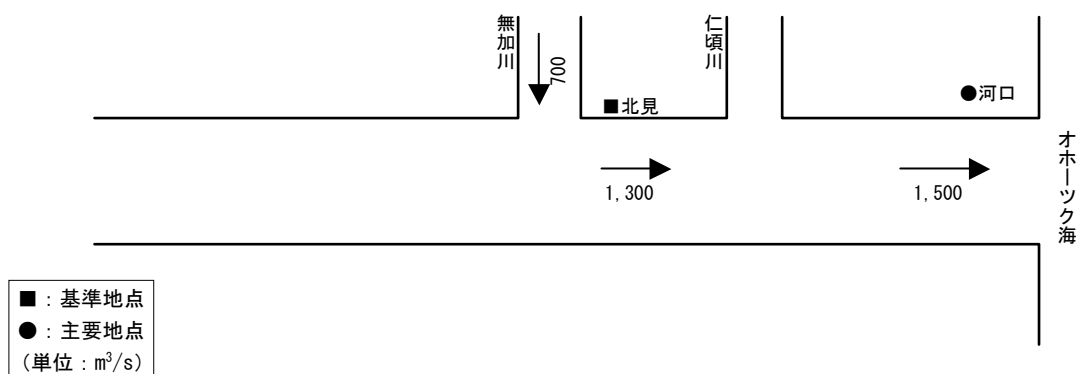
図 1-21 主要な地点における河道への配分流量

基準地点	目標流量	河道への配分流量
北見	$1,400\text{m}^3/\text{s}$	$1,300\text{m}^3/\text{s}$

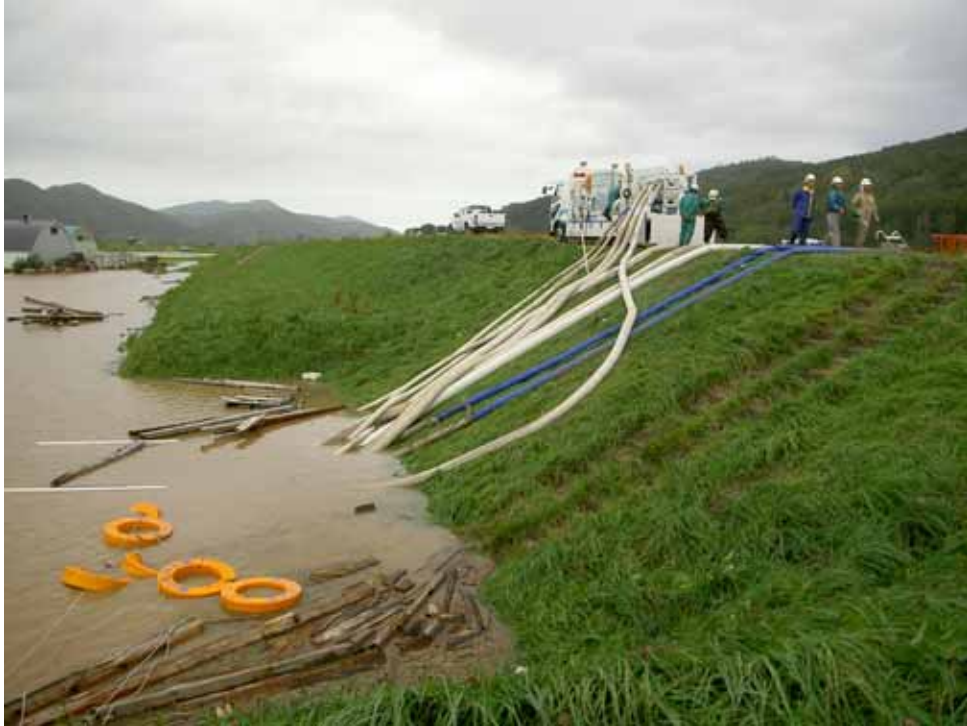
ポンプ車による内水排除の状況

流域の各地で発生する内水氾濫に対して、機動性がある排水ポンプ車等を配備し、円滑かつ迅速に内水を排除する。このため、内水氾濫時にポンプ車、クレーン車等の大型車両が進出し、円滑な作業が出来るよう必要な進入路、作業ヤード等を整備する。

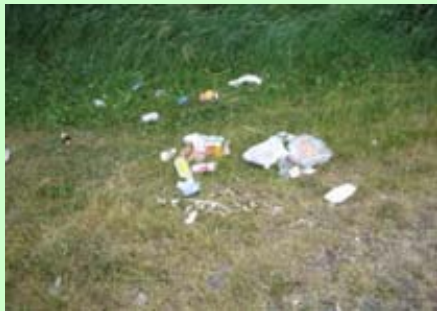
### 漏水の発見

定期的に河川巡視を実施し、沈下及び亀裂、漏水等の堤防の変化、樋門等施設の変状、河道内の樹木の繁茂及び土砂の堆積、ゴミや不法投棄等の状態を常に把握、評価する。また、その結果に応じて、速やかに補修等の対応を実施する。

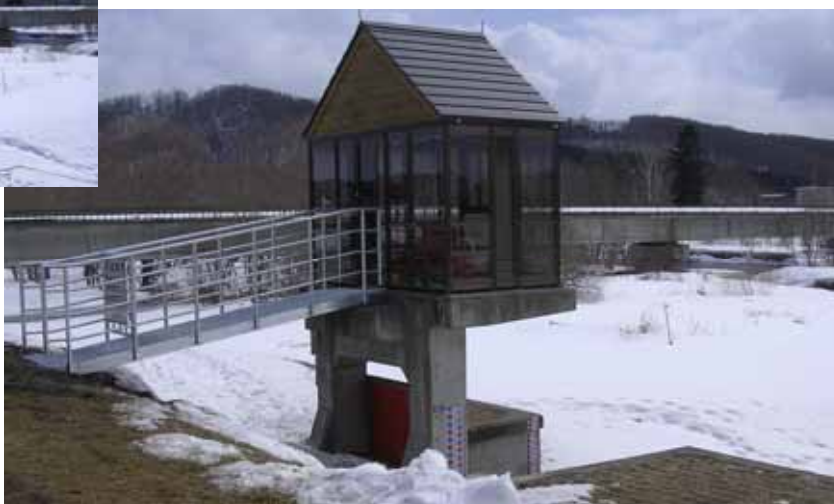
※管理橋の老朽化及び  
手すりの高さ不足

樋門管理橋の補修及び安全対策

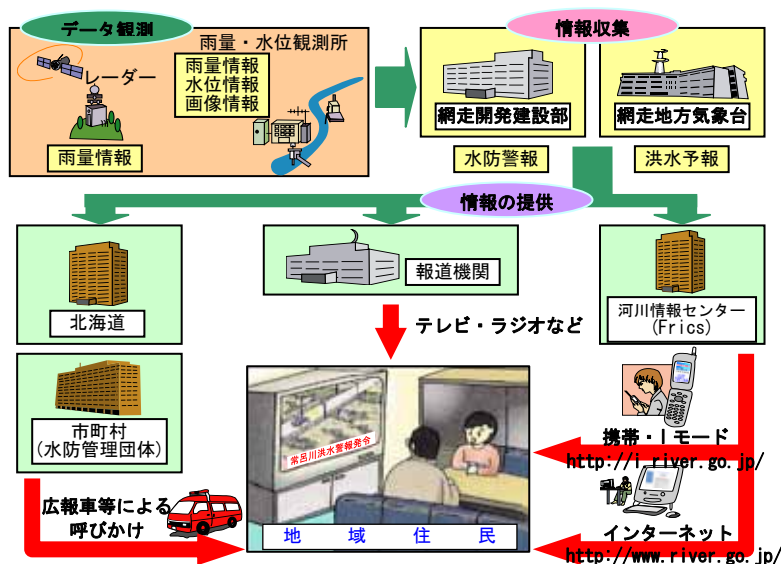
図 2-11 洪水予報の伝達のイメージ図

- 洪水予報： [常呂川はん濫(注意、警戒、危険、発生)情報] 洪水のおそれがあると認められるとき、網走地方気象台と共同で洪水の状況・予測水位等を示し関係機関や市町村に伝達するとともに、メディアを通じて直接住民に知らせる情報。
- 水防警報： 水防活動が必要な場合に、北海道、水防管理団体である市町村を通じ水防団等に水防活動の指示を与えることを目的とする情報。

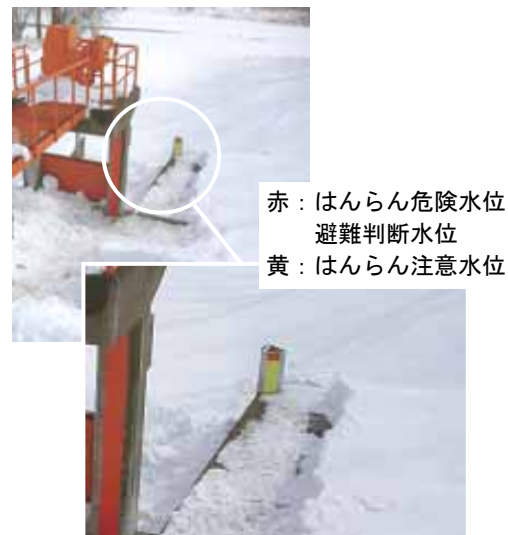
わかりやすい量水標

また、水防警報の迅速な発令により円滑な水防活動を支援し、災害の軽減を図る。雨量や水位及び洪水予報などの災害に関する情報について、洪水予報文を避難行動との関連が分かりやすく改善したほか、既存の量水標に加え、樋門等を活用して量水標を設置して危険の度合いに応じて着色するなど、関係自治体、防災関係機関や報道機関と連携を図りつつ、住民に迅速かつわかりやすい情報の提供に努める。

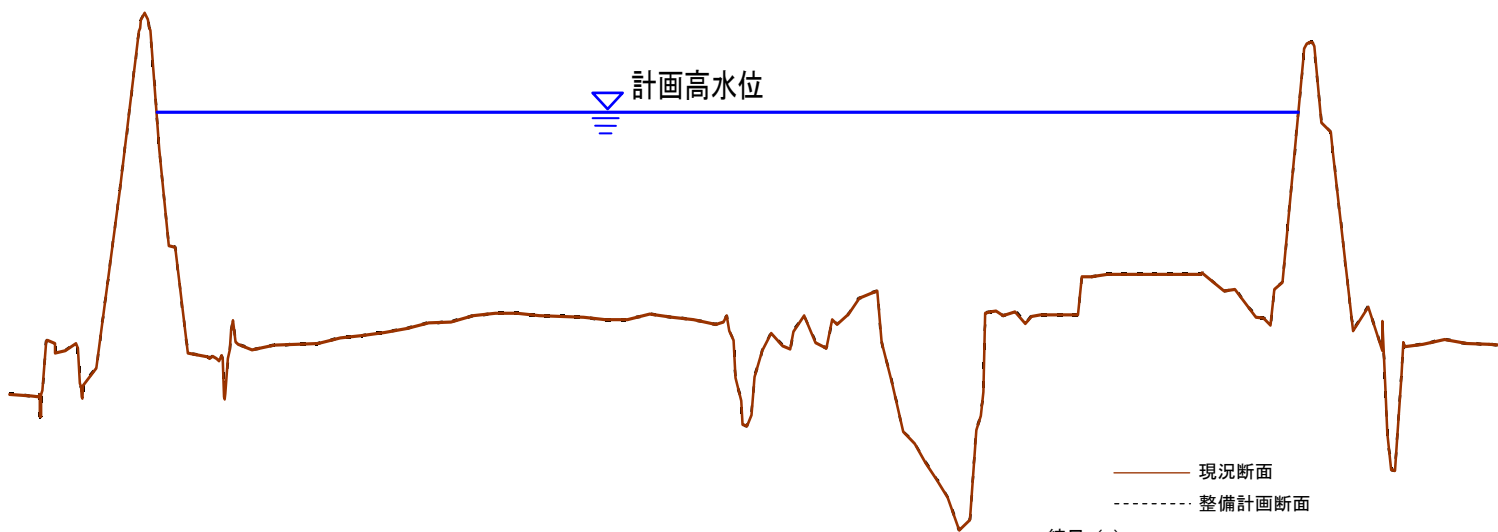
常呂川 計画横断面図 (1/9)

常呂川 KP 1.0 付近 (河口地点)

常呂川 KP 5.0 付近

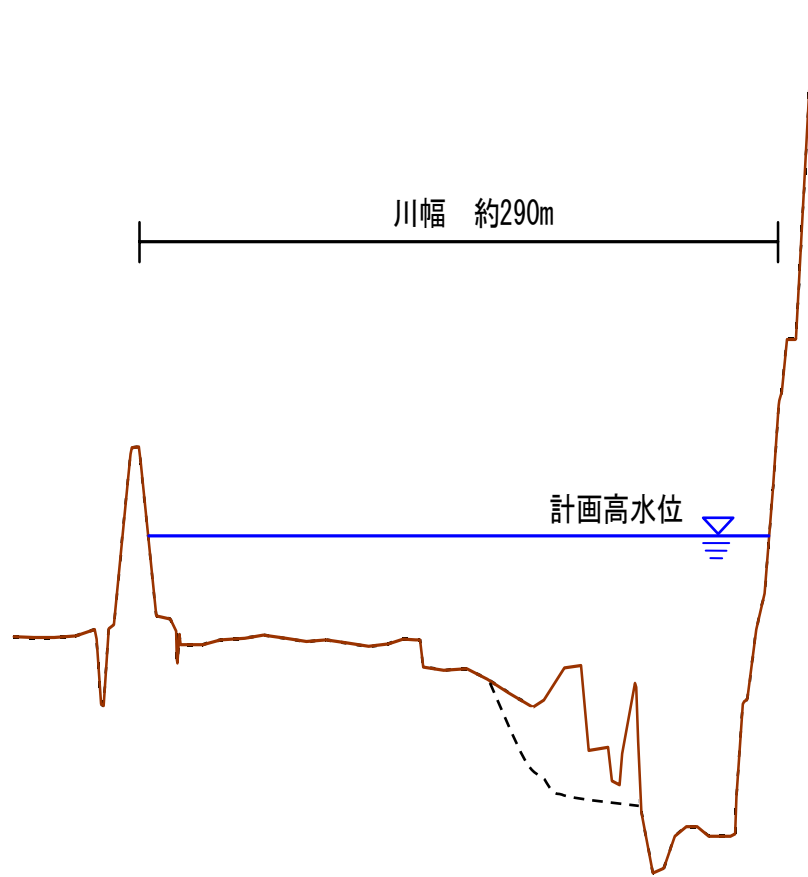
常呂川 計画横断面図 (3/9)

常呂川 KP20.0 付近

常呂川 KP25.0 付近

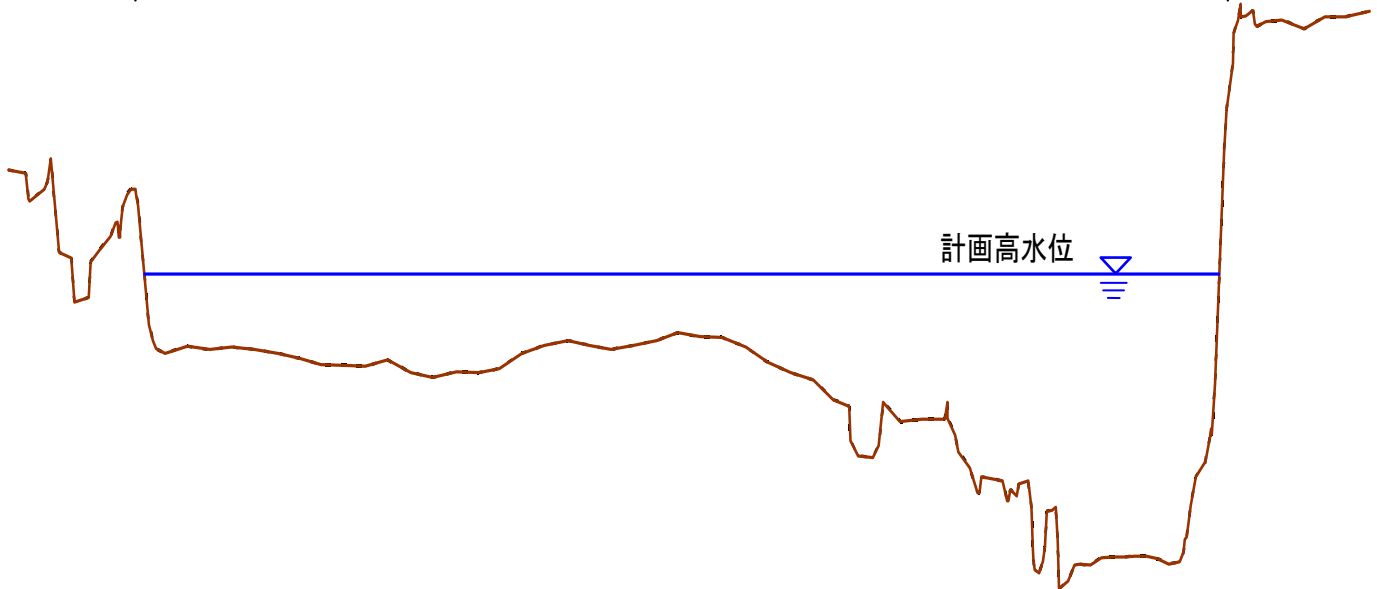
常呂川 計画横断面 (5/9)

川幅 約480m

常呂川 KP40.0 付近

常呂川 KP45.0 付近
