**常呂川水系河川整備計画（案）
（国管理区間）**

平成 20 年 12 月

北 海 道 開 発 局

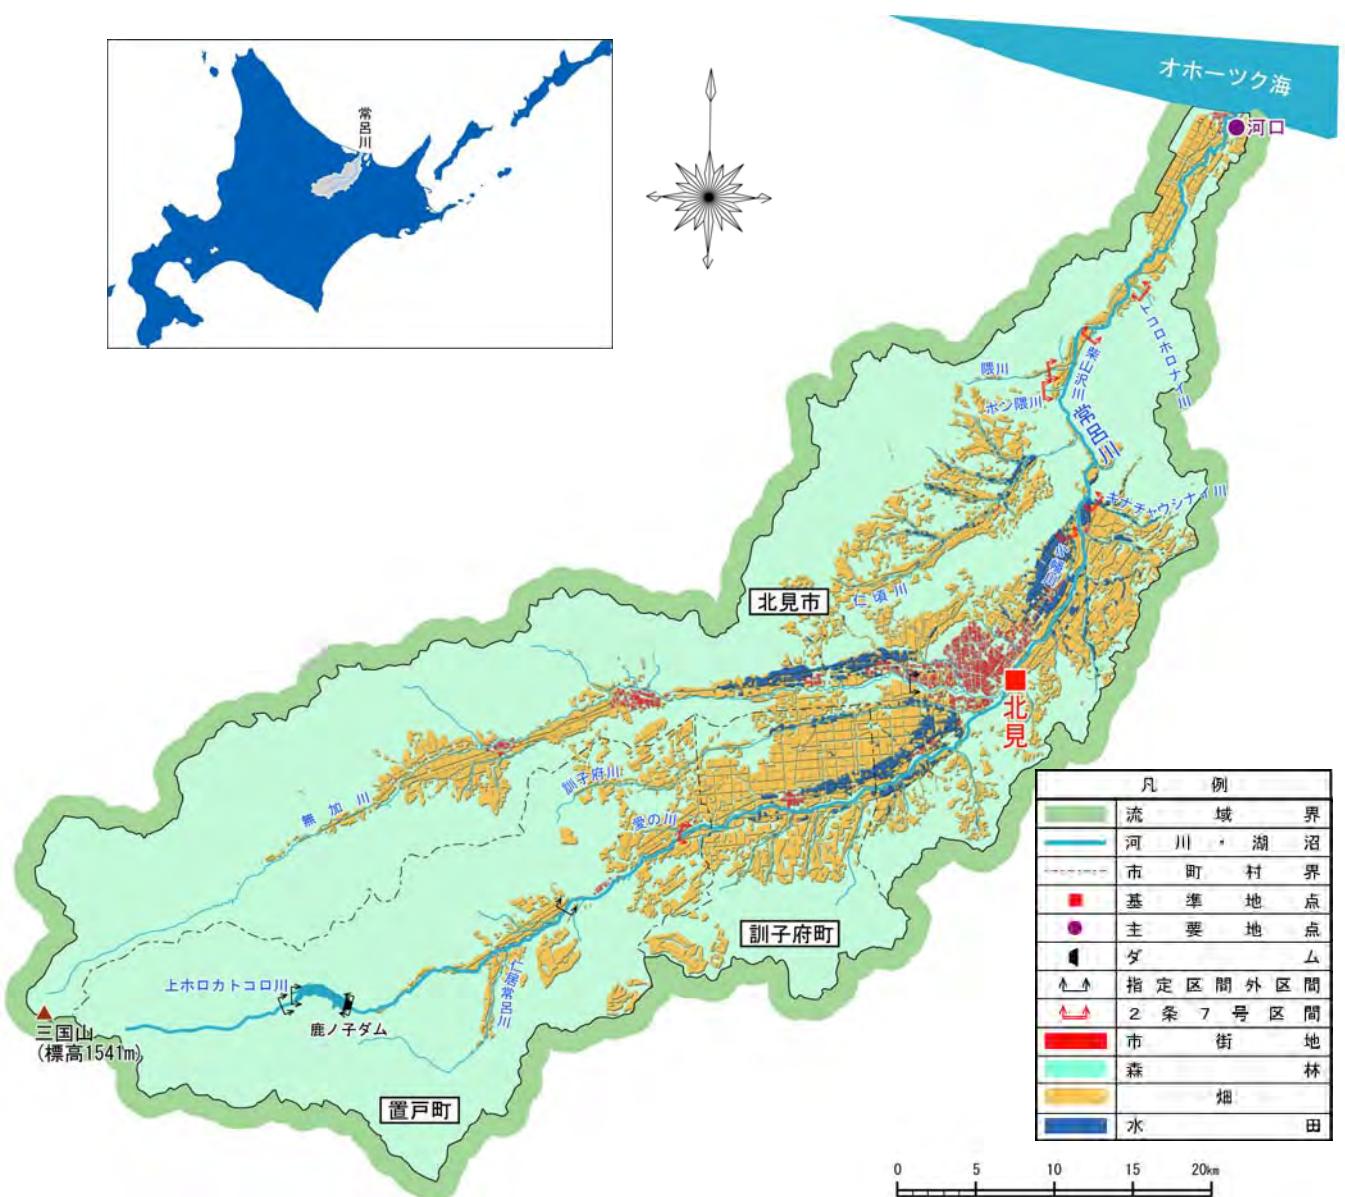
図 1-1 常呂川流域図

常呂川は、その源を北海道常呂郡置戸町三国山(標高 1,541m)に発し山間部を流下し、置戸町勝山において、仁居常呂川を合わせ置戸町、訓子府町を経て、北見市内において無加川を合わせ、北見盆地を貫流し、狭窄部を流下し仁頃川を合わせ、常呂平野を経てオホーツク海に注ぐ、幹川流路延長 120km、流域面積 1,930km²の一級河川である。

常呂川の河床勾配は、三国山から置戸市街部付近に至る源流部は 1/30～1/150 程度、置戸市街部付近から無加川合流点付近に至る上流部が 1/150～1/300 程度、無加川合流点付近から仁頃川合流点付近に至る中流部が 1/300～1/600 程度、仁頃川合流点付近から河口に至る下流部は 1/1,400～1/5,000 程度である。

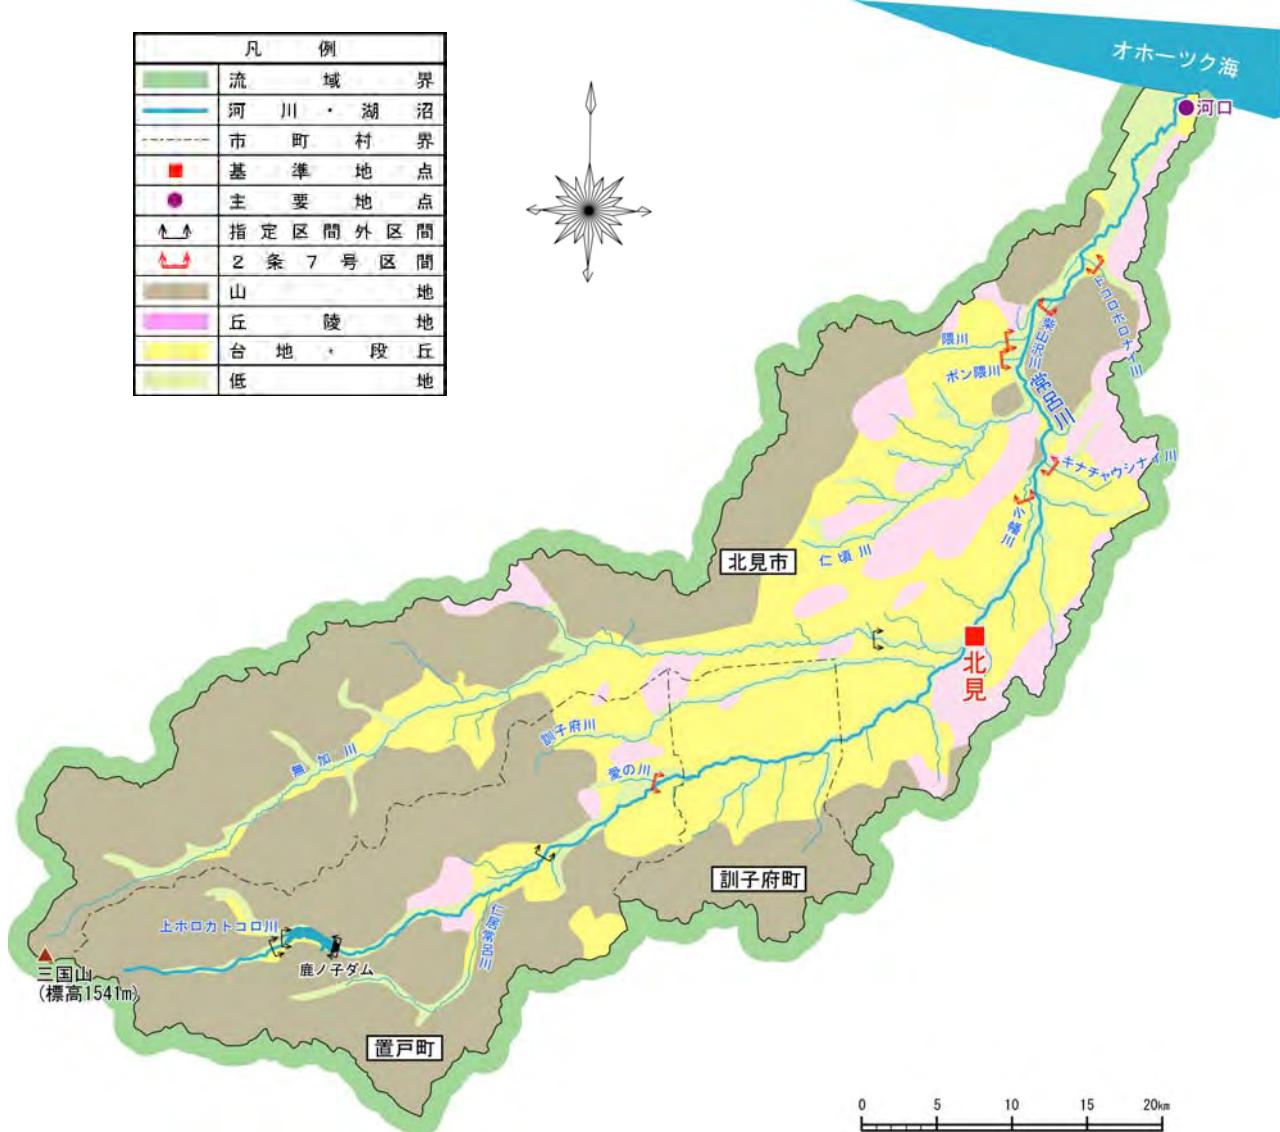
図 1-2 地形図

流域の地形は、大きく、山地、丘陵地、台地、低地の 4 種に分類される。

山地は、たいせつ大雪山系の東端から支湧別山地、置戸山地、仁頃山地など、広い範囲に分布し、比較的急峻な大起伏山地である源流部をはじめ、地域全体としては小起伏が多い。

丘陵地は、北見台地と仁頃台地を分ける北見丘陵地や、サロマ湖と能取湖との間から北見盆地まで延びた常呂丘陵地、北見東方の北見台地と網走川流域の美幌台地を隔てる栄森丘陵地がある。盆地は、北見市を中心とする北見盆地が代表的なもので、常呂川本川や支川の無加川、訓子府川などにおいて、数段の河岸段丘群を形成しており、網走地方における最大の内陸凹地となっている。

また、仁頃山地と北見丘陵地との間の仁頃川流域には仁頃台地があり、また、無加川上流には小規模に発達した段丘地形である温根湯台地がある。

低地は、サロマ湖の砂州および砂丘、三角州、扇状地を含む常呂低地が、流域内としては常呂川河口付近に狭い範囲で分布する。

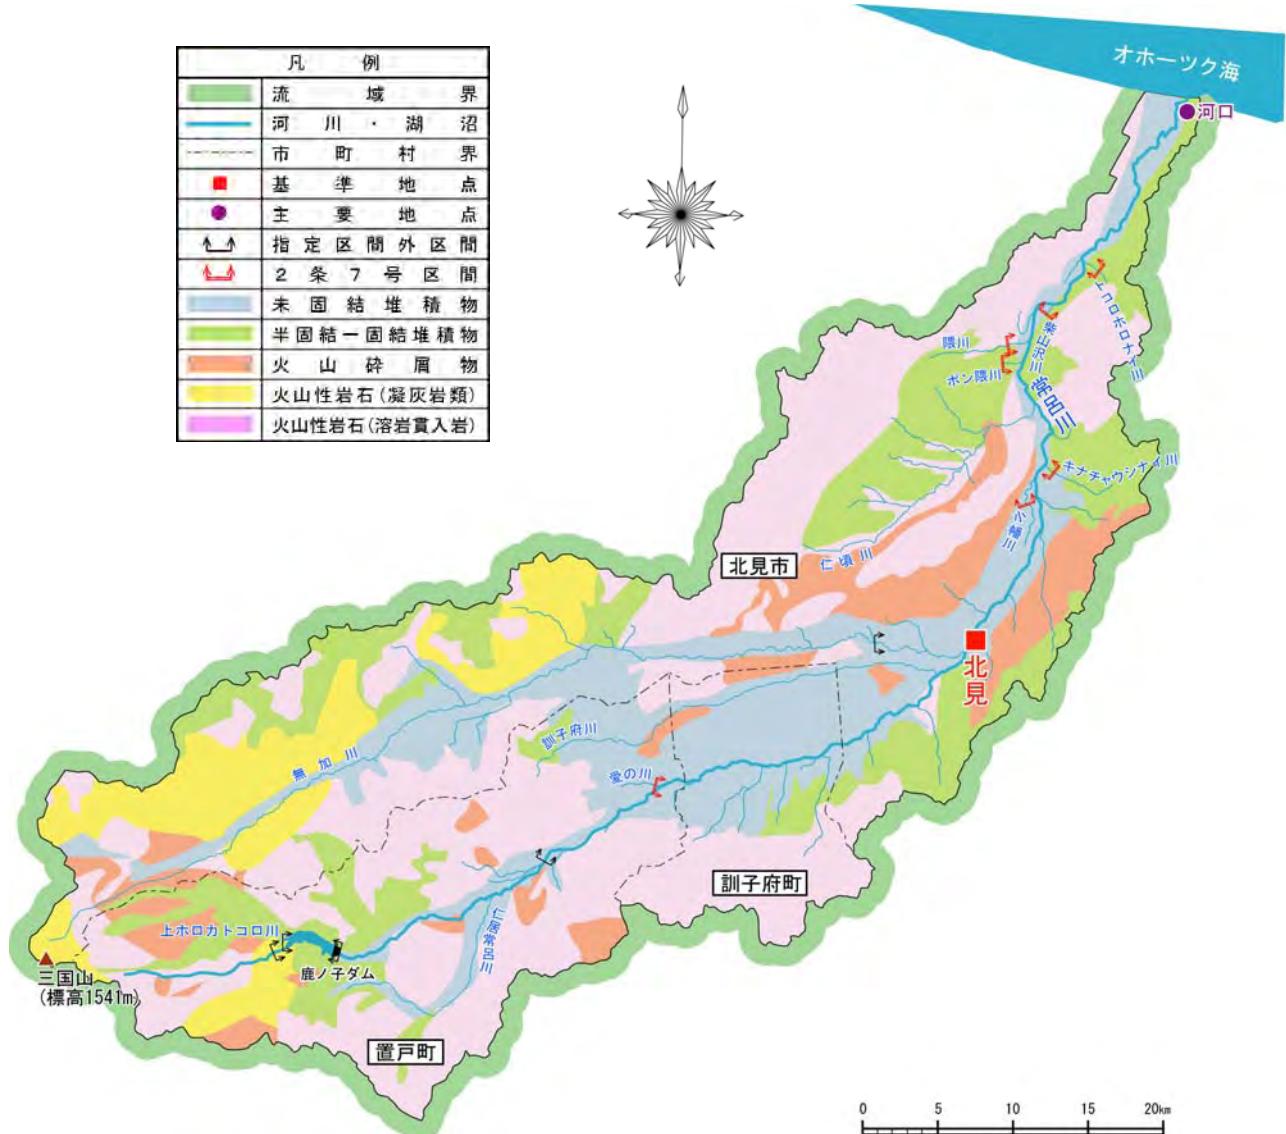
図 1-3 地質図

流域の地質は、主に火山岩や火山碎屑岩からなる新第三系が分布する西部地域、白亜系や先白亜系が分布する中部地域、新第三系の非火山性堆積岩類が分布する東端部地域に分けられる。また、常呂川本流の中・下流域には、砂礫を主体とした第四紀更新世の段丘堆積物が分布し、特に北見盆地ではかなりの広範囲に認められ、河口付近には厚さ2~3mの低位泥炭の分布が認められる。

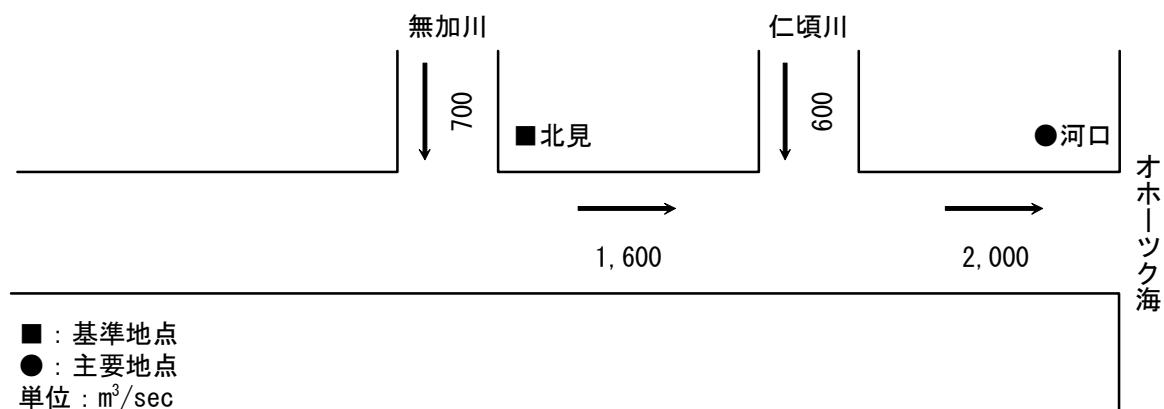
図 1-8 常呂川水系河川整備基本方針における常呂川計画高水流量配分図

平成 9 年の河川法改正に伴い、常呂川水系河川整備基本方針を平成 19 年 3 月に策定した。この基本方針では、昭和 43 年の常呂川水系工事実施基本計画の流量を検証の上、北見地点の基本高水ピーク流量を $1,900\text{m}^3/\text{s}$ とし、洪水調節施設により、 $300\text{m}^3/\text{s}$ の調節を行い、河道への配分流量を $1,600\text{m}^3/\text{s}$ とした。

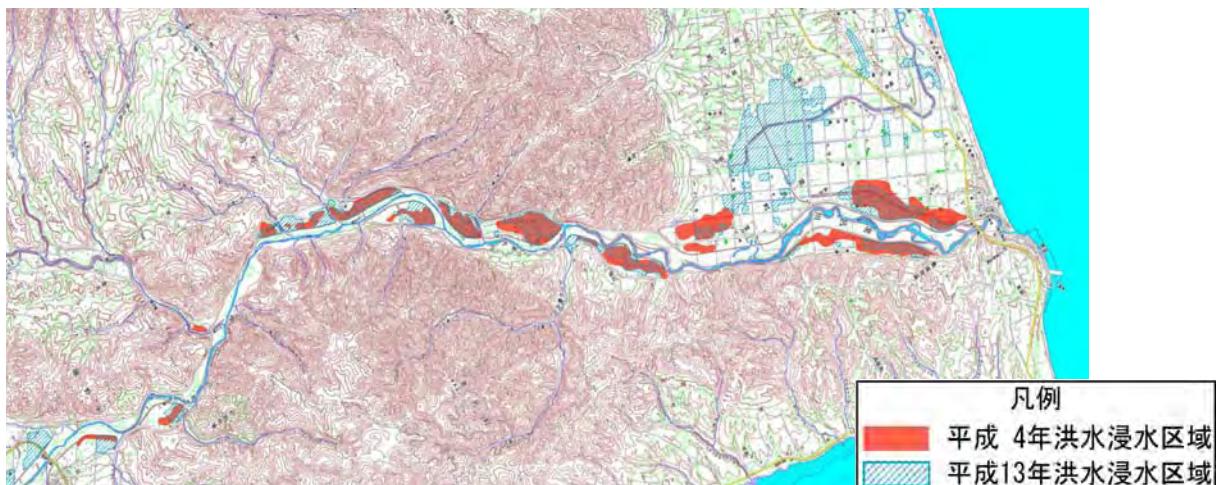
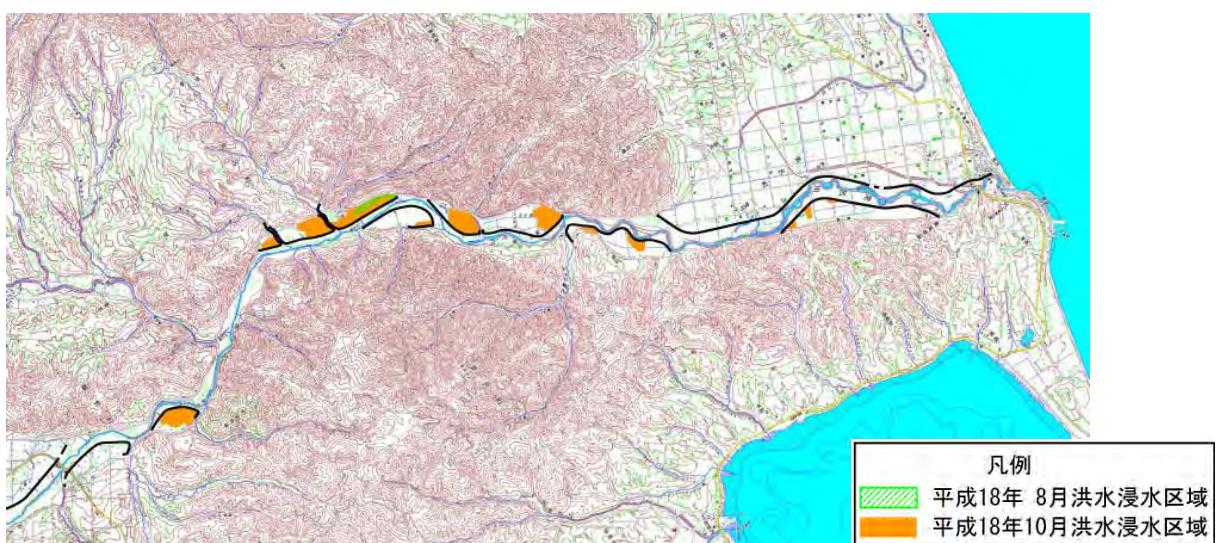
図 1-9 洪水被害 浸水実績図

常呂川流域の主な洪水被害の概要を表 1-1 に示す。常呂川流域では、大正 8 年 9 月洪水や大正 11 年 8 月洪水により被害を受け、築堤、捷水路の開削等の治水事業が本格的に行われてきた。近年では、平成 4 年 9 月洪水及び平成 13 年 9 月洪水における下流部の洪水氾濫により、特に北見市街の下流から河口までの区間において多大な被害が発生した。さらに、平成 18 年には 2 度にわたり、大規模な洪水が発生しており、下流域では計画高水位を超過するとともに、支川が氾濫する等の被害が顕在化している。特に 8 月の洪水は、北見基準点において戦後最大の洪水となつた。

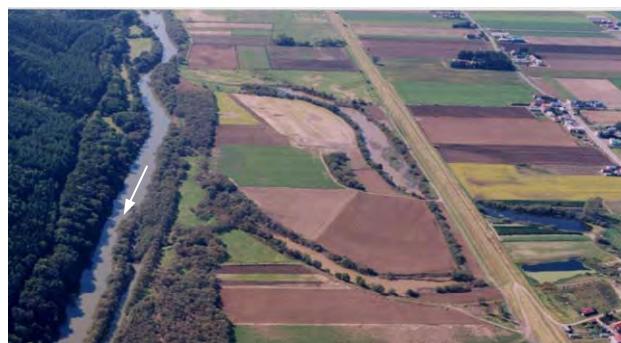
河川堤防については、ほぼ全川において整備を進めてきたが、一部、堤防断面が不足している箇所や堤防未整備の箇所がある。歴史的な経緯の中で建設された土木構造物である堤防は、内部構造が不明確な場合もある。また、常呂川においては、大正10年以降の新水路工事と合わせて整備されており、旧川跡地などに堤防が築造されている箇所も存在するなど、特に堤防の安全性に留意する必要がある。このため、堤防が完成している箇所においても安全性の点検を行い、機能の維持及び安全性の確保を図るため、必要に応じて堤防強化対策を実施していく必要がある。また、河岸が堤防に接近している箇所では、洪水による河岸浸食・洗掘により堤防の安全性が損なわれる恐れの生じた区間は、必要に応じて河岸保護等の対策を図る必要がある。

旧川跡地に築造された堤防

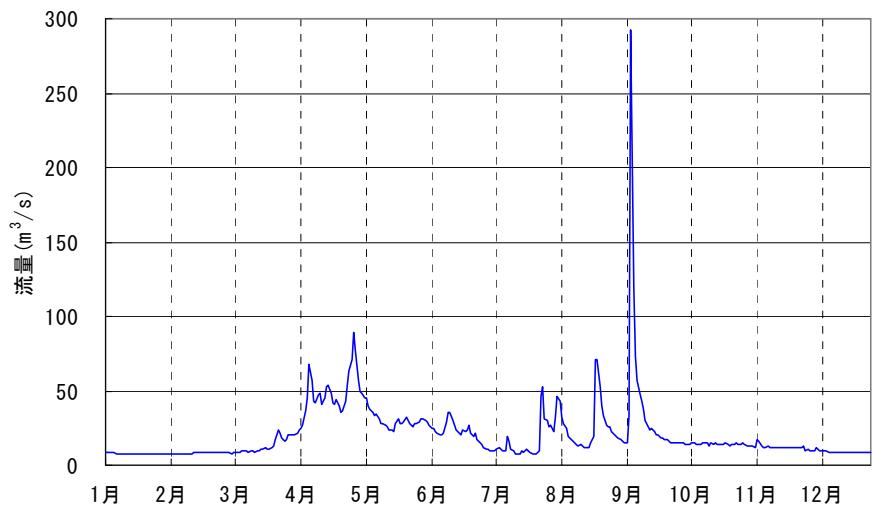
図 1-11 日平均流量の年変化(常呂川 北見地点 平成 17 年)

常呂川の年間を通じた流況を見ると、流域が積雪地域にあるため、4月から5月にかけての融雪期は、年間を通じ流量が最も豊富であるが、降雪期を含む12月から翌年3月中旬頃までは流量が少なく変動は小さい。

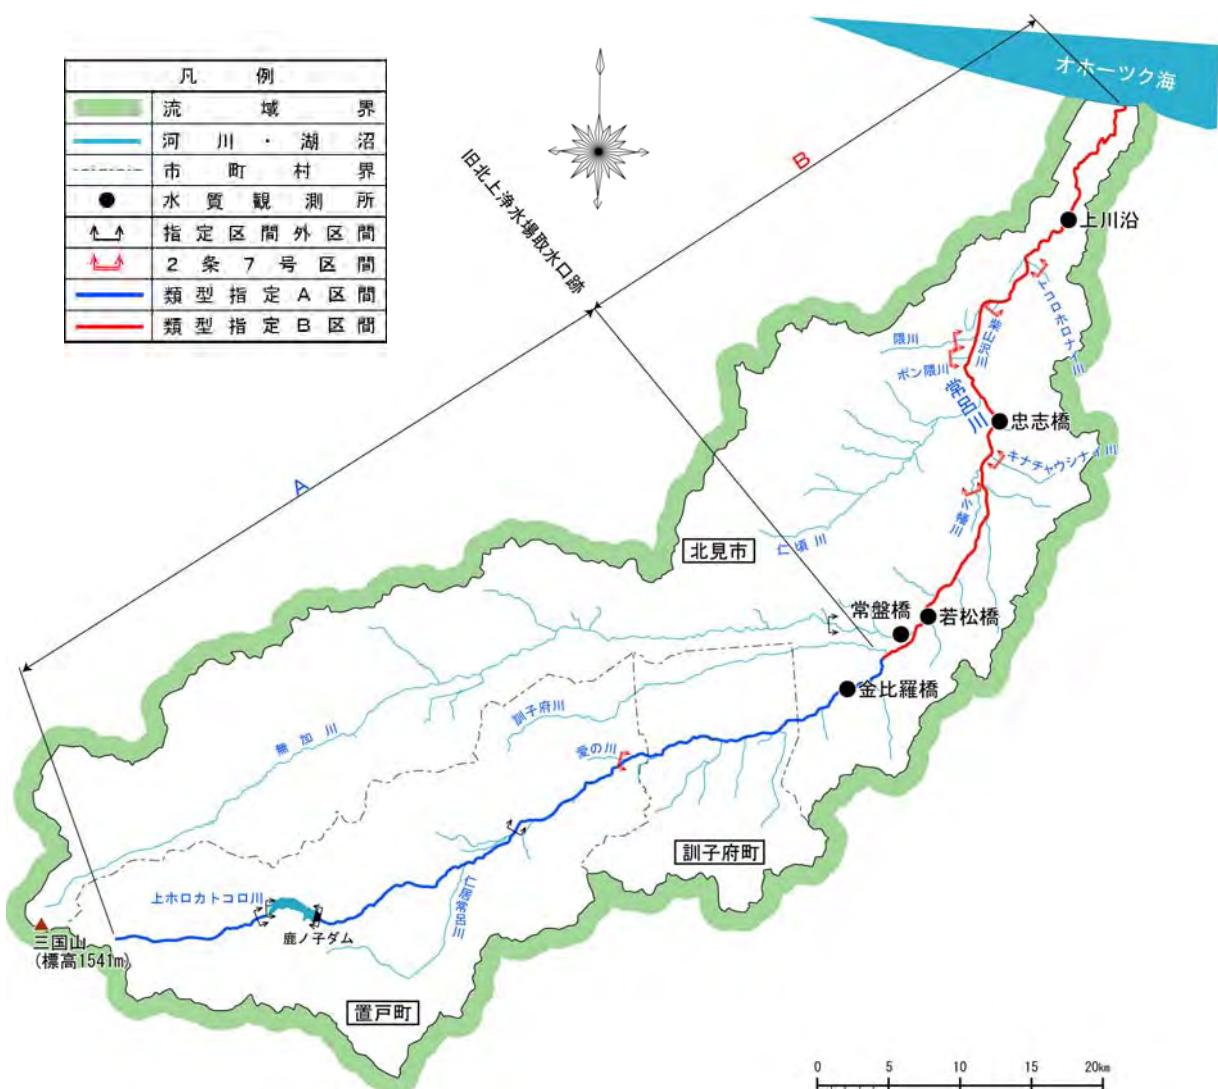
図 1-13 水質環境基準の類型指定区間

常呂川水系における水質汚濁に係る環境基準の類型指定は表 1-4、図 1-13 に示すとおりであり、北見市北上 300 番地 1 地先(旧北上浄水場取水口跡)より上流側は A 類型、下流側は B 類型に指定されている。

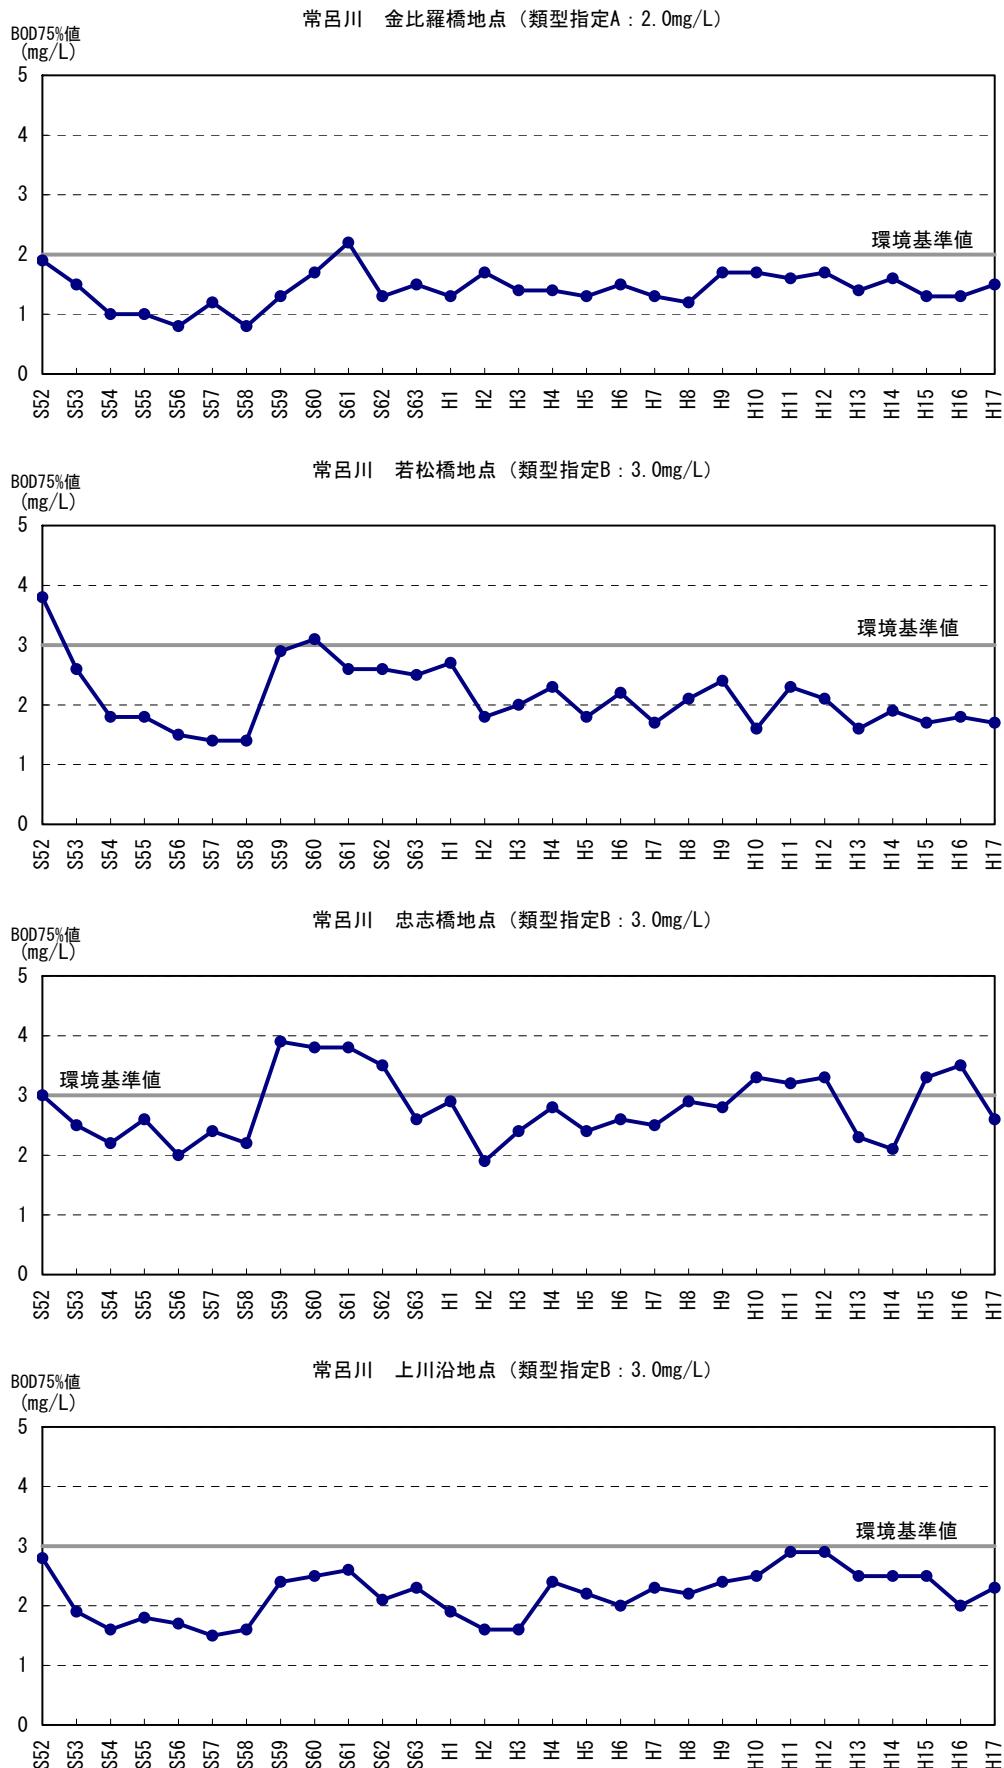
図 1-14 水質(BOD75%値)の経年変化

水質については、BOD75%値は、概ね環境基準値程度で推移しているが、大腸菌群数は環境基準値を超えており、流域内で連携した対策が必要である。そのため、公共下水道事業および農業集落排水処理事業等の整備促進、家畜排泄物対策の推進による流域内から供給される汚濁負荷の軽減、浄化ブロックや水生植物による水質浄化対策による河川内での汚濁負荷削減等の取り組みが行われている。

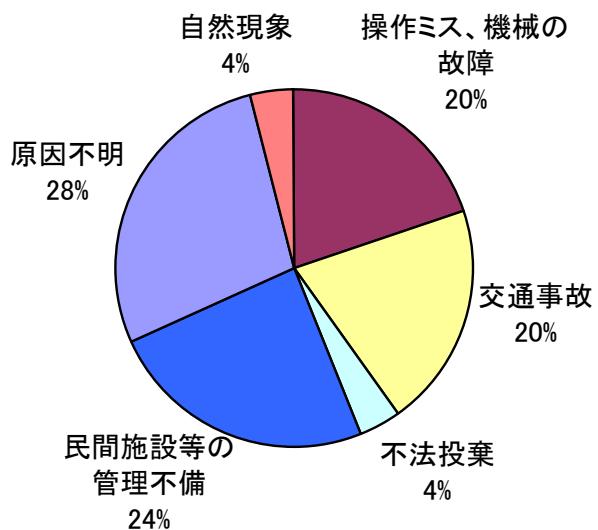
図 1-16 常呂川の水質事故原因（平成 11 年～17 年）

また、常呂川の水質事故は、毎年発生しており、それらの原因のほとんどは油類の河川への流出である。このため、引き続き関係機関と連携し、水質の保全、水質事故発生の防止に努める必要がある。

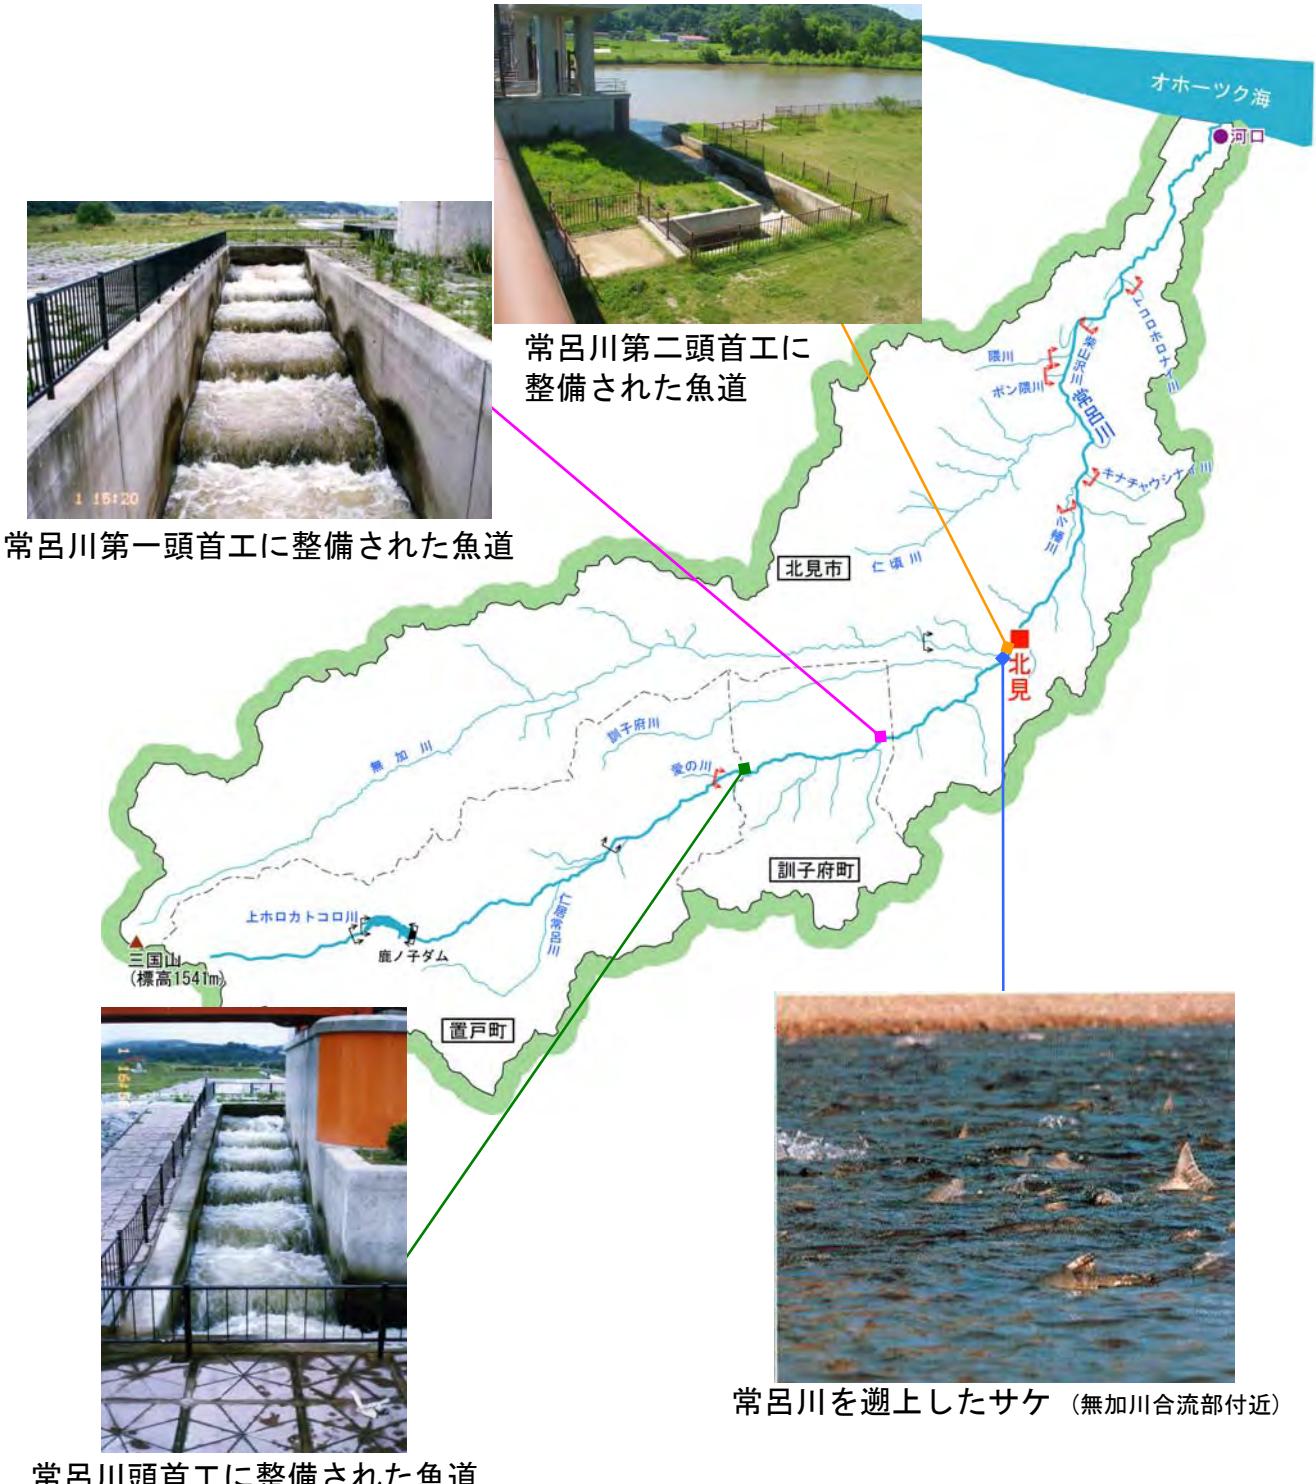
図 1-17 魚類の遡上環境

常呂川では、サケ、マス等の遡河性の魚類が生息・繁殖しており、これらの遡上環境の改善に取り組んできた。

現在までに、本川3箇所の頭首工全てにおいて、関係機関の協力を得て、頭首工を可動堰に改築し、魚道も整備するなど、魚類の移動に配慮した施設の改善を行ってきた。

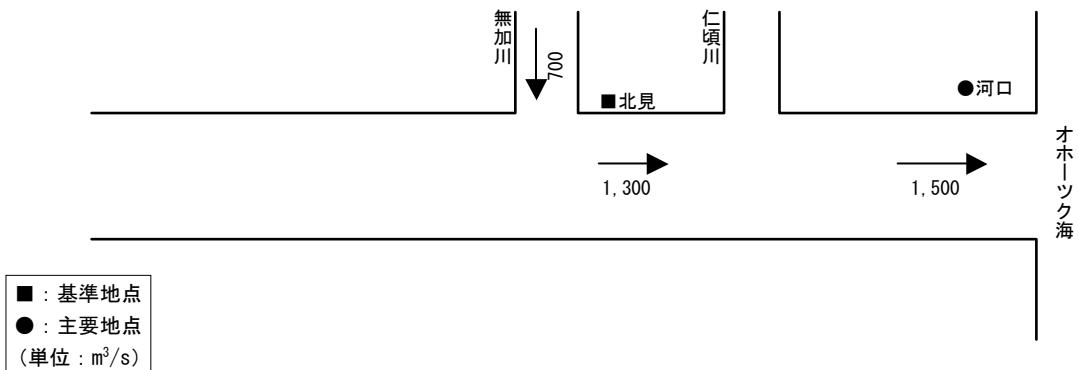
図 1-21 主要な地点における河道への配分流量

常呂川の北見地点における目標流量は、 $1,400\text{m}^3/\text{s}$ とし、既設の鹿ノ子ダムにより $100\text{m}^3/\text{s}$ を調節して、河道への配分流量を $1,300\text{m}^3/\text{s}$ とする。

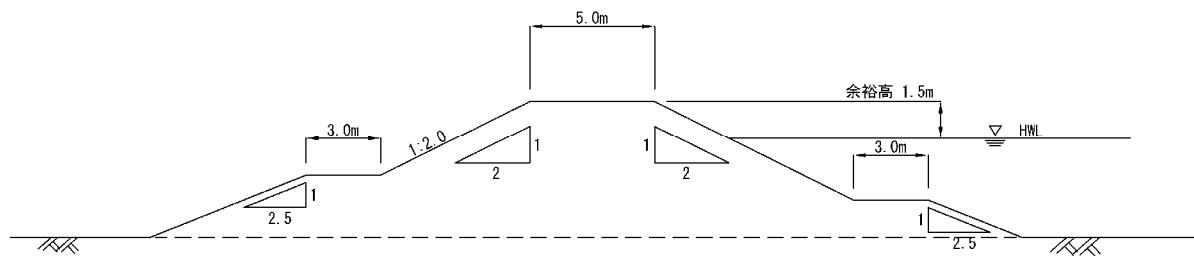
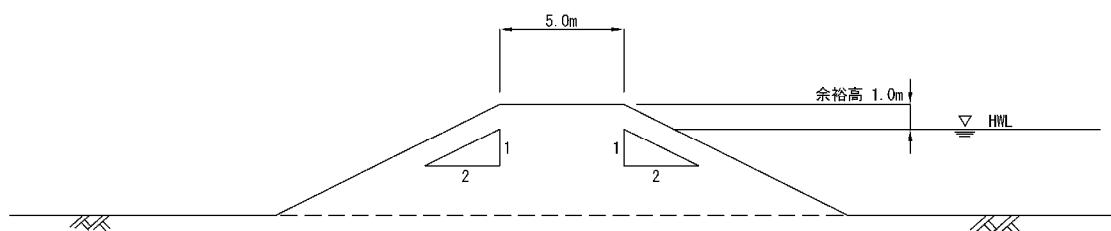
図 2-1 堤防の標準断面図

常呂川本川

愛の川合流点下流 及び無加川及び支川背水区間

愛の川合流点より上流 及び支川背水区間

注) 堤防の設置にあたっては、雨水の浸透対策や維持管理及び
堤防のり面の利用面から一枚のり面化を図るものとする。

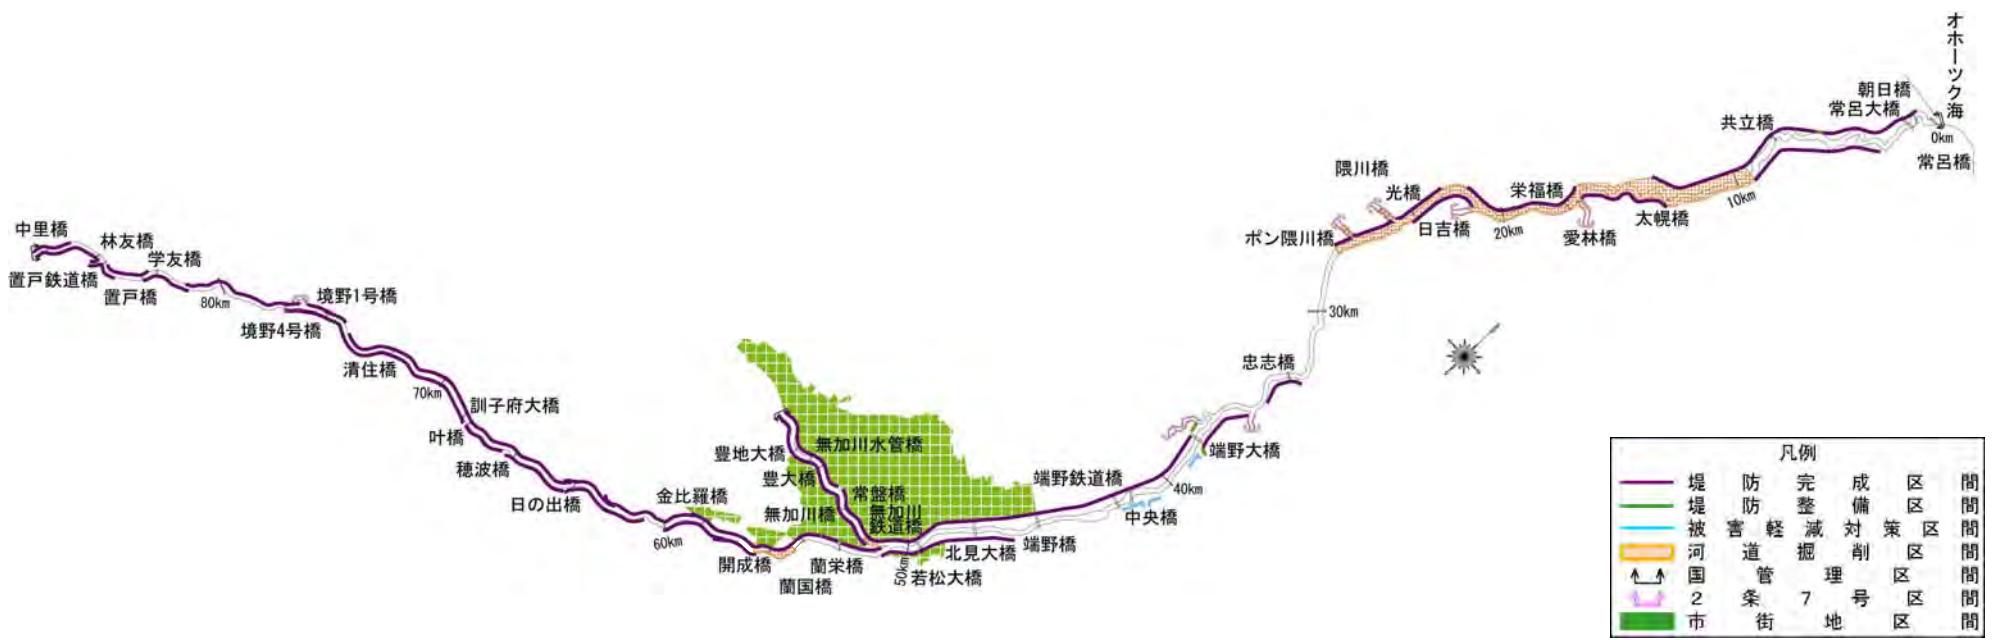
図 2-3 堤防の整備、河道の掘削等を実施する区間

河川名	施工の場所
常呂川	KP 8.8～KP27.2
	KP54.2～KP55.8
無加川	KP 0.6～KP 1.0

注) 実施にあたっては、今後の測量結果等により、新たに工事が必要となる場合内容が変更となる場合がある。

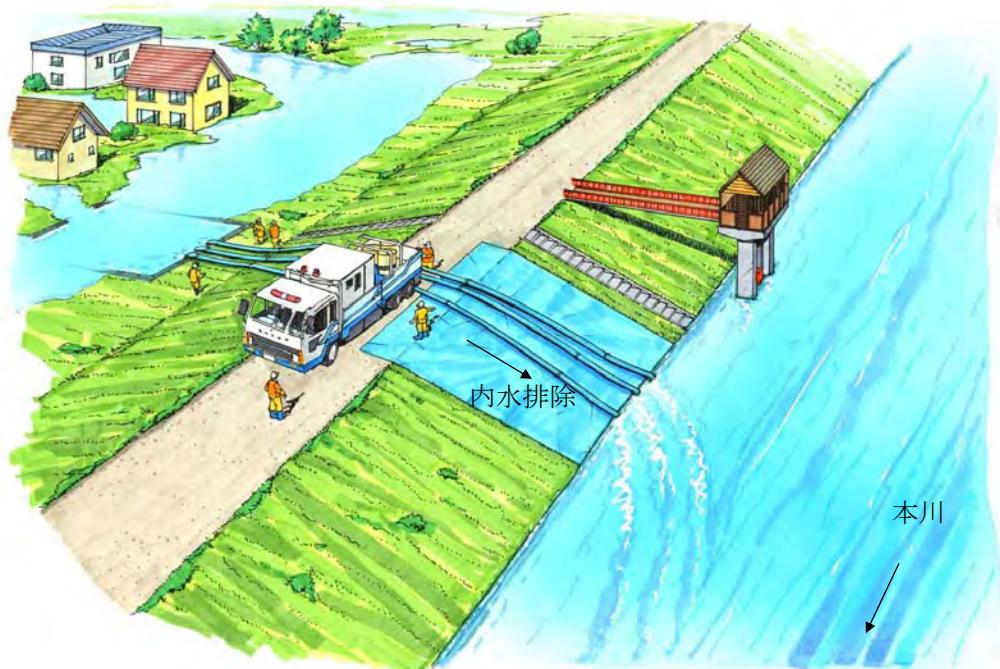
図 2-4 内水排水のイメージ図

流域の各地で発生する内水氾濫に対して、機動性がある排水ポンプ車等を配備し、円滑かつ迅速に内水を排除する。このため、内水氾濫時にポンプ車、クレーン車等の大型車両が進入し、円滑な作業が出来るよう必要な進入路、作業ヤード等を整備する。

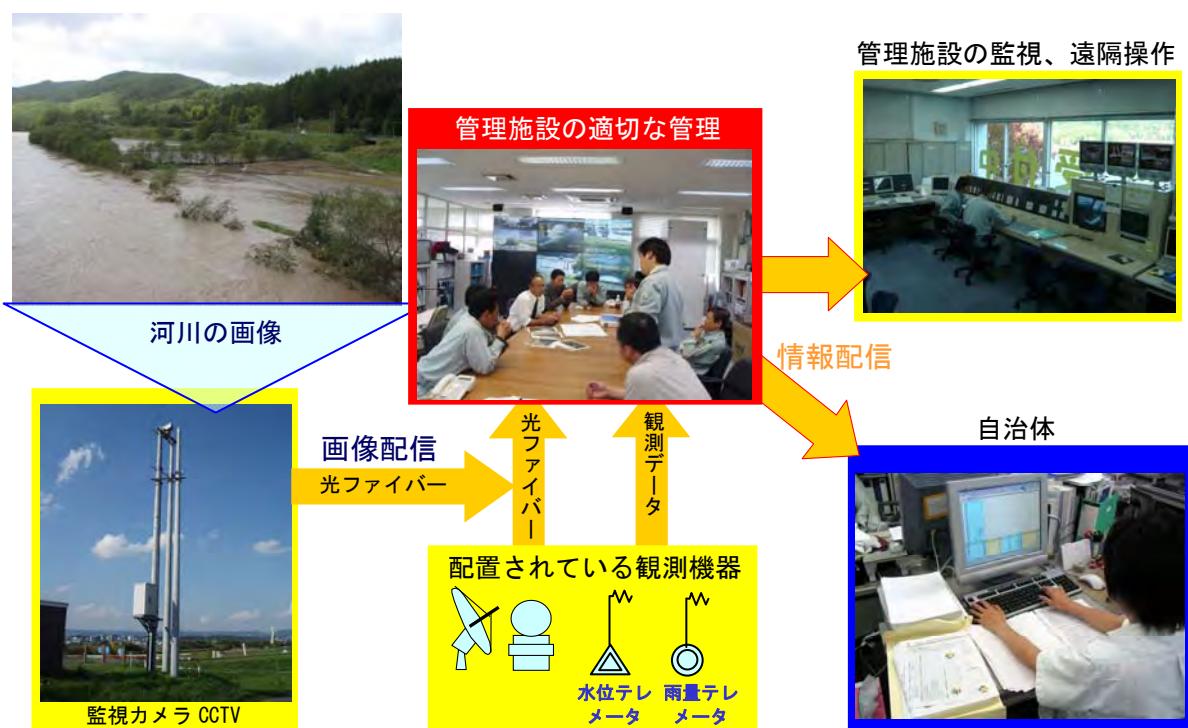
図 2-5 光ファイバー網による河川情報の収集・伝達のイメージ図

迅速かつ効果的な洪水対応及び危機管理対策を行うため、北見市に続き、新たに訓子府町、置戸町への接続などの光ファイバー網の整備を行うとともに、観測設備、監視カメラの設置を行い、水位、雨量、画像等の河川情報を収集する。その情報を関係自治体等へも伝達し、水防活動及び避難誘導等への活用を支援する。

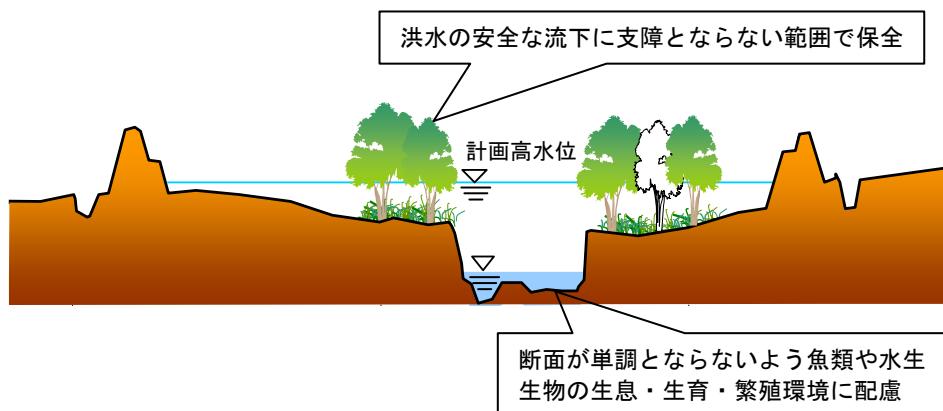
図 2-6 河畔林の保全、河岸の多様化イメージ図

このため、河道の掘削等に当たっては、断面が単調にならないよう配慮するとともに、河岸植生の回復などにより河岸の多様性確保に努める。また、河道内の樹木は、洪水の安全な流下等に支障とならない範囲で保全する。

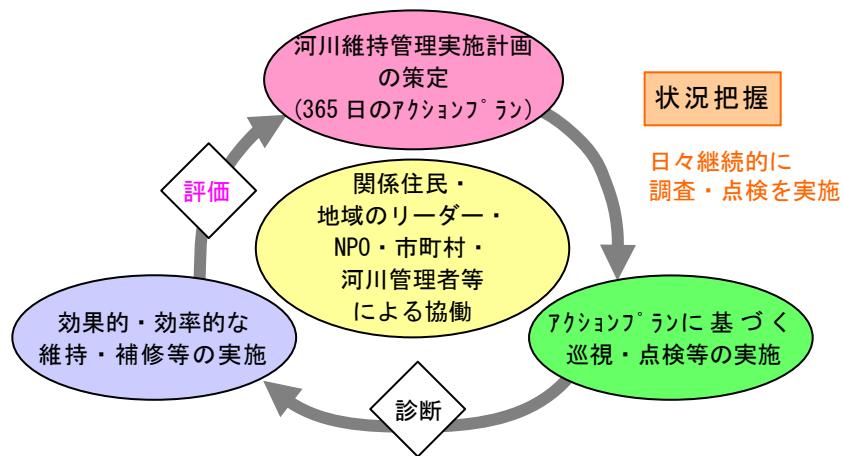
図 2-8 サイクル型維持管理体系のイメージ

河川はその状態が水象・気象により大きく変化する自然公物であり、堤防は、構成する土の品質が不均一であるという特性を有することから、河川全体の管理水準の向上を確実なものとするため普段から継続的に調査・点検を行い、その結果に基づいて維持管理を365日、日々実施する必要がある。このため、河川の状態の変化に対応できるよう、5年間程度の維持管理の内容を定める「河川維持管理計画」を策定するとともに、年間の維持管理スケジュールを定める「河川維持管理実施計画」を策定し、それらに基づき調査・点検を実施し、状況把握・診断を加え、維持・補修を行った結果を評価して、次年度の「河川維持管理実施計画」に反映する「サイクル型維持管理体系」を構築する。

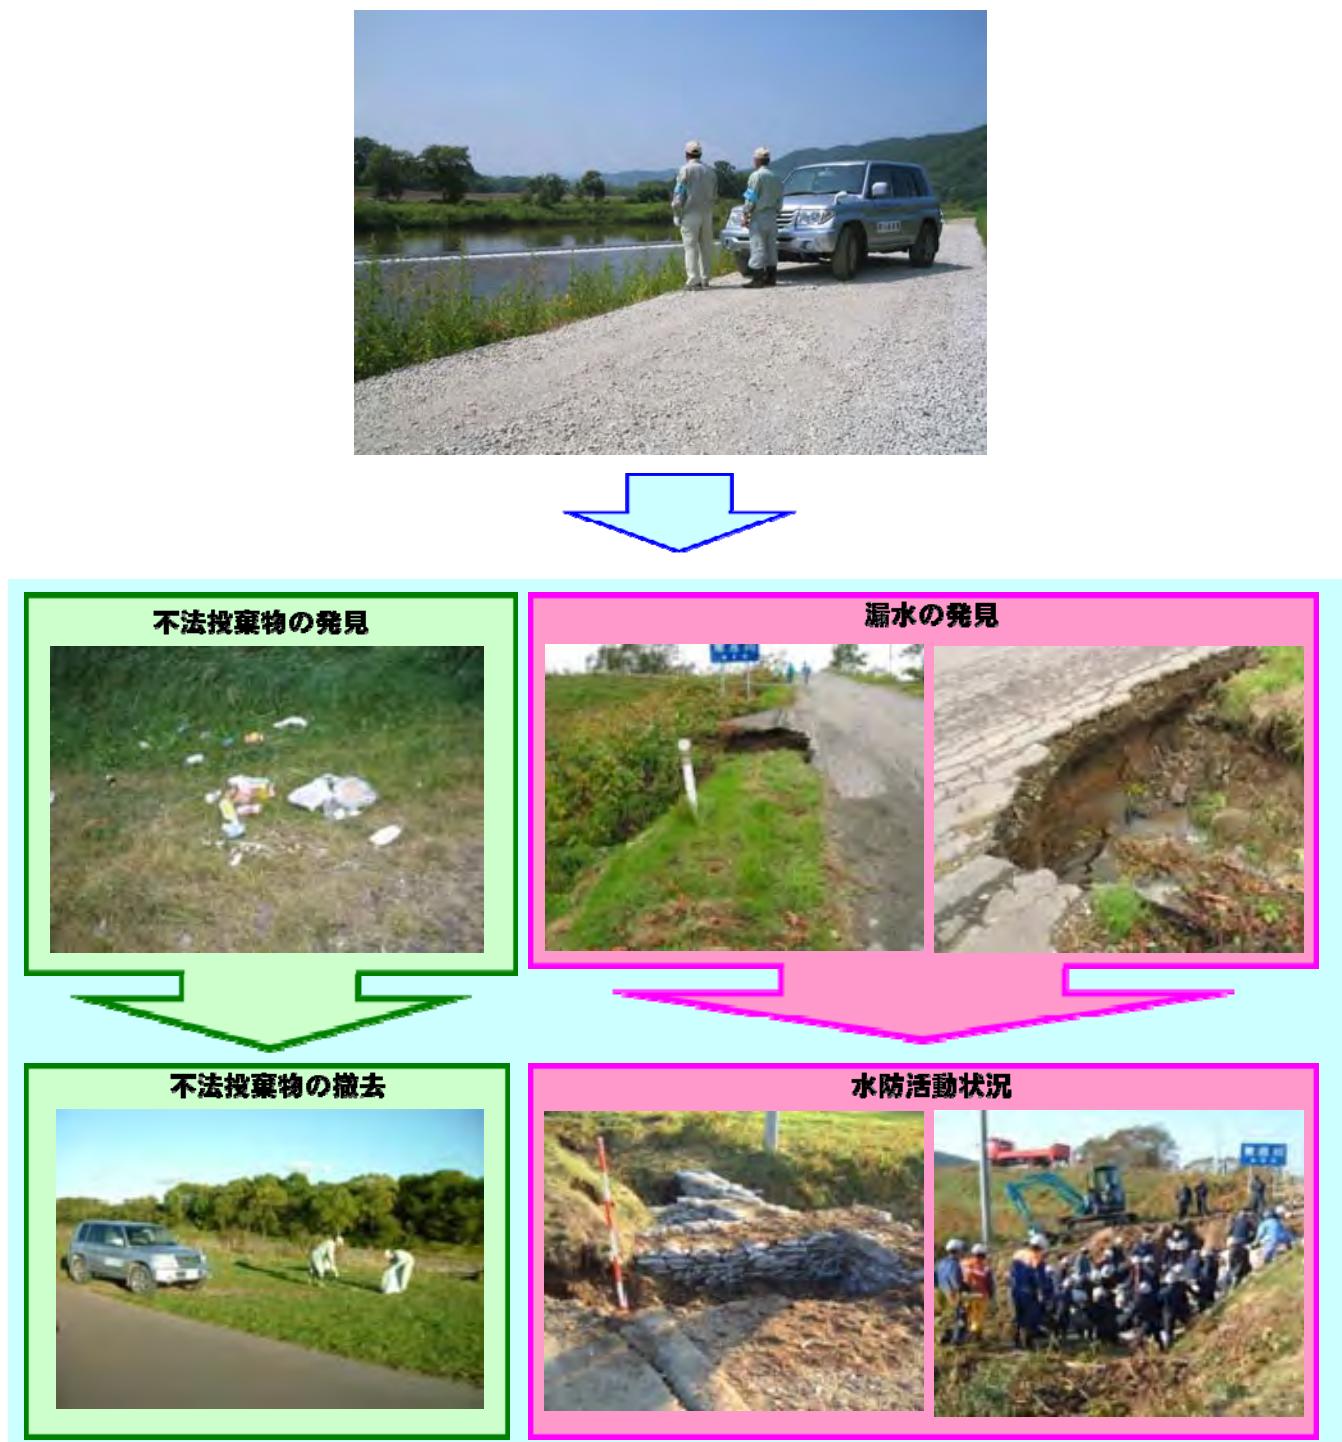
図 2-9 河川巡視のイメージ

定期的に河川巡視を実施し、沈下及び亀裂、漏水等の堤防の変化、樋門等施設の変状、河道内の樹木の繁茂及び土砂の堆積、ゴミや不法投棄等の状態を常に把握、評価する。また、その結果に応じて、速やかに補修等の対応を実施する。

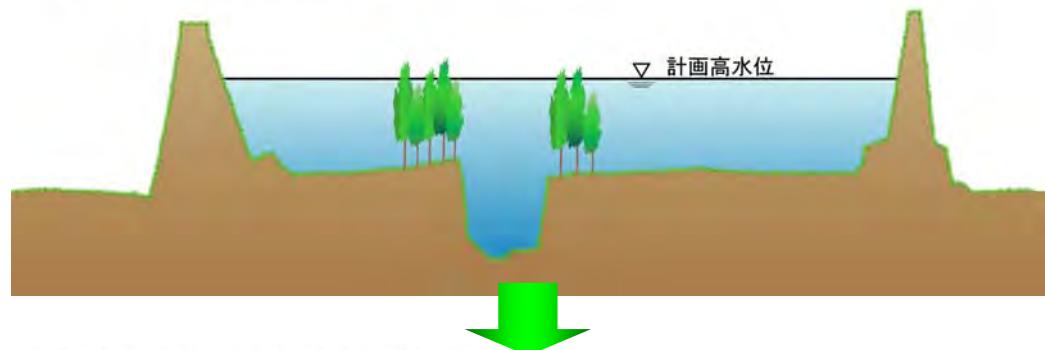
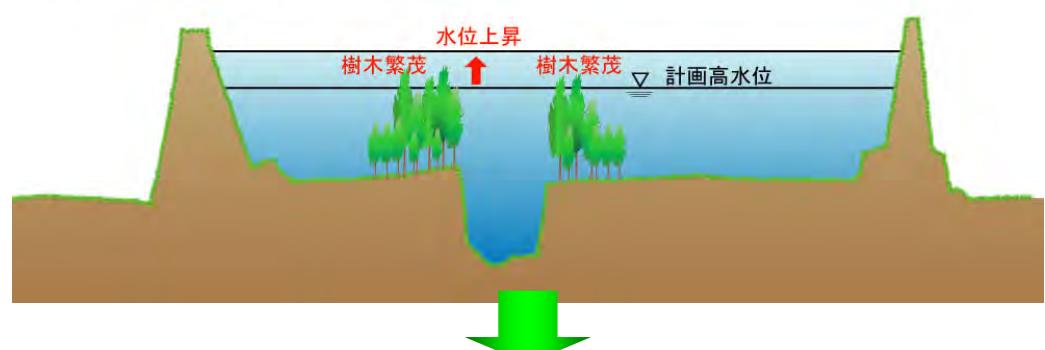
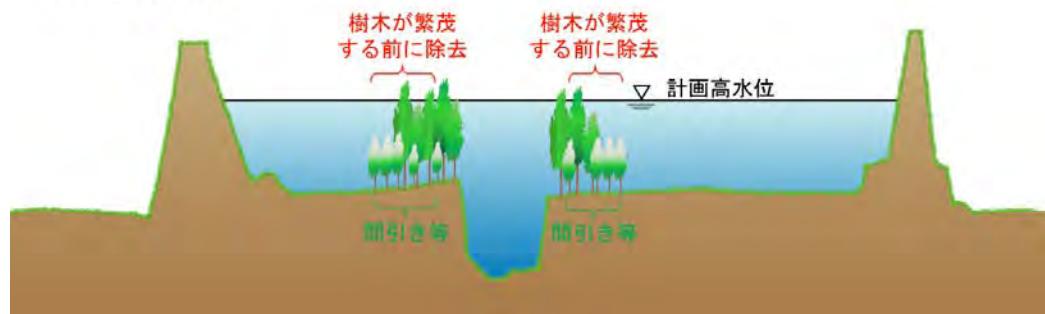
図 2-10 河道内樹木の保全イメージ図

- 樹木が少ない場合は、計画高水位以下で安全に洪水を流すことができる。

- 洪水流下の支障となる樹木が繁茂すると河積が小さくなり水位が上昇する。

- 樹木が繁茂しないよう適切に樹木の管理を実施する。

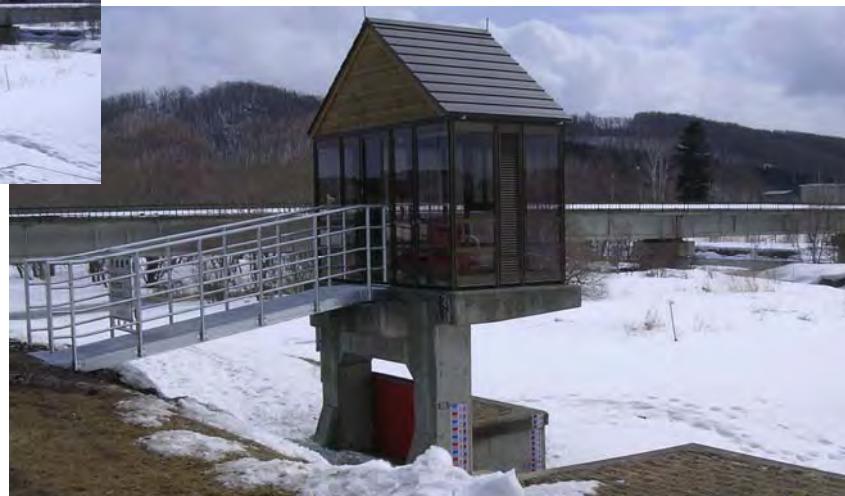
樋門管理橋の補修及び安全対策

※管理橋の老朽化及び
手すりの高さ不足

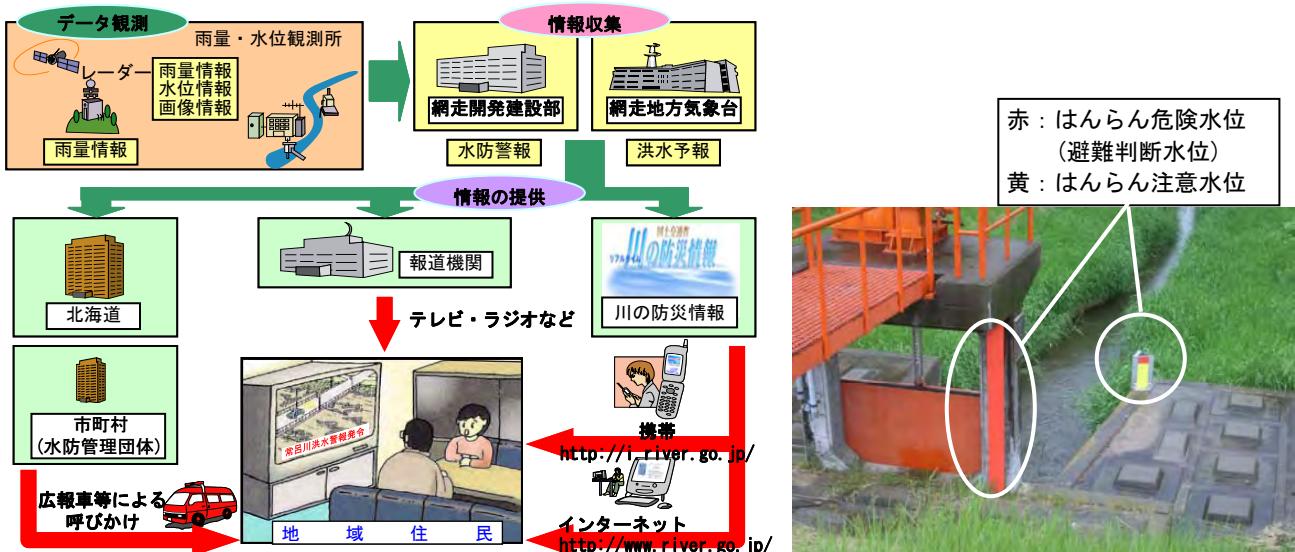
図 2-11 洪水予報の伝達のイメージ図

- 洪水予報：〔常呂川はん濫(注意、警戒、危険、発生)情報〕洪水のおそれがあると認められるとき、網走地方気象台と共同で洪水の状況・予測水位等を示し関係機関や市町村に伝達するとともに、メディアを通じて直接住民に知らせる情報。
- 水防警報：水防活動が必要な場合に、北海道、水防管理団体である市町村を通じ水防団等に水防活動の指示を与えることを目的とする情報。
