**常呂川水系河川整備計画（案）
（国管理区間）**

平成 20 年 12 月

北 海 道 開 発 局

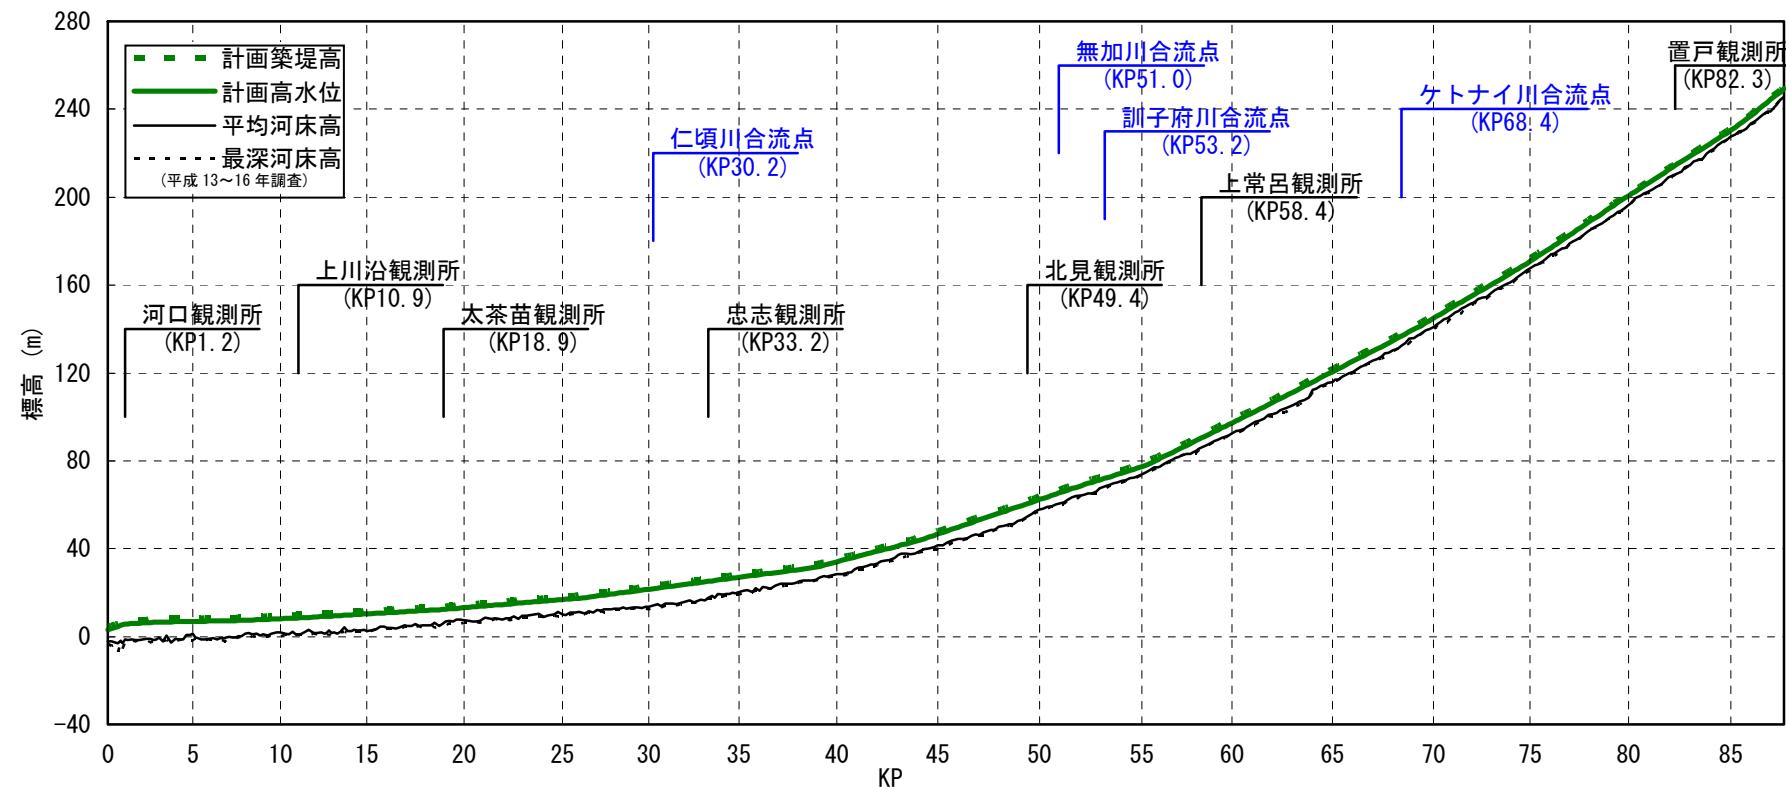
計画高水勾配	1/1710 1/303 1/5432 1/2532 1/1793 1/1280 1/810 1/410 1/313 1/338 1/216 1/208 1/199 1/182 1/162 1/151 1/150 1/129
計画築堤高	7.23 4.48 8.04 8.77 10.01 13.92 19.14 33.02 45.34 68.20 79.36 102.77 133.39 143.04 181.82 230.1850.32 237.88
計画高水位	5.73 2.98 6.54 7.27 8.51 12.42 17.64 31.52 43.84 66.70 77.86 101.27 131.89 141.54 180.32 229.1849.32 236.88
累加距離	834 0 2219 6184 9324 16336 23016 34264 39315 46462 50233 55291 61650 63572 70395 7837181136 79535

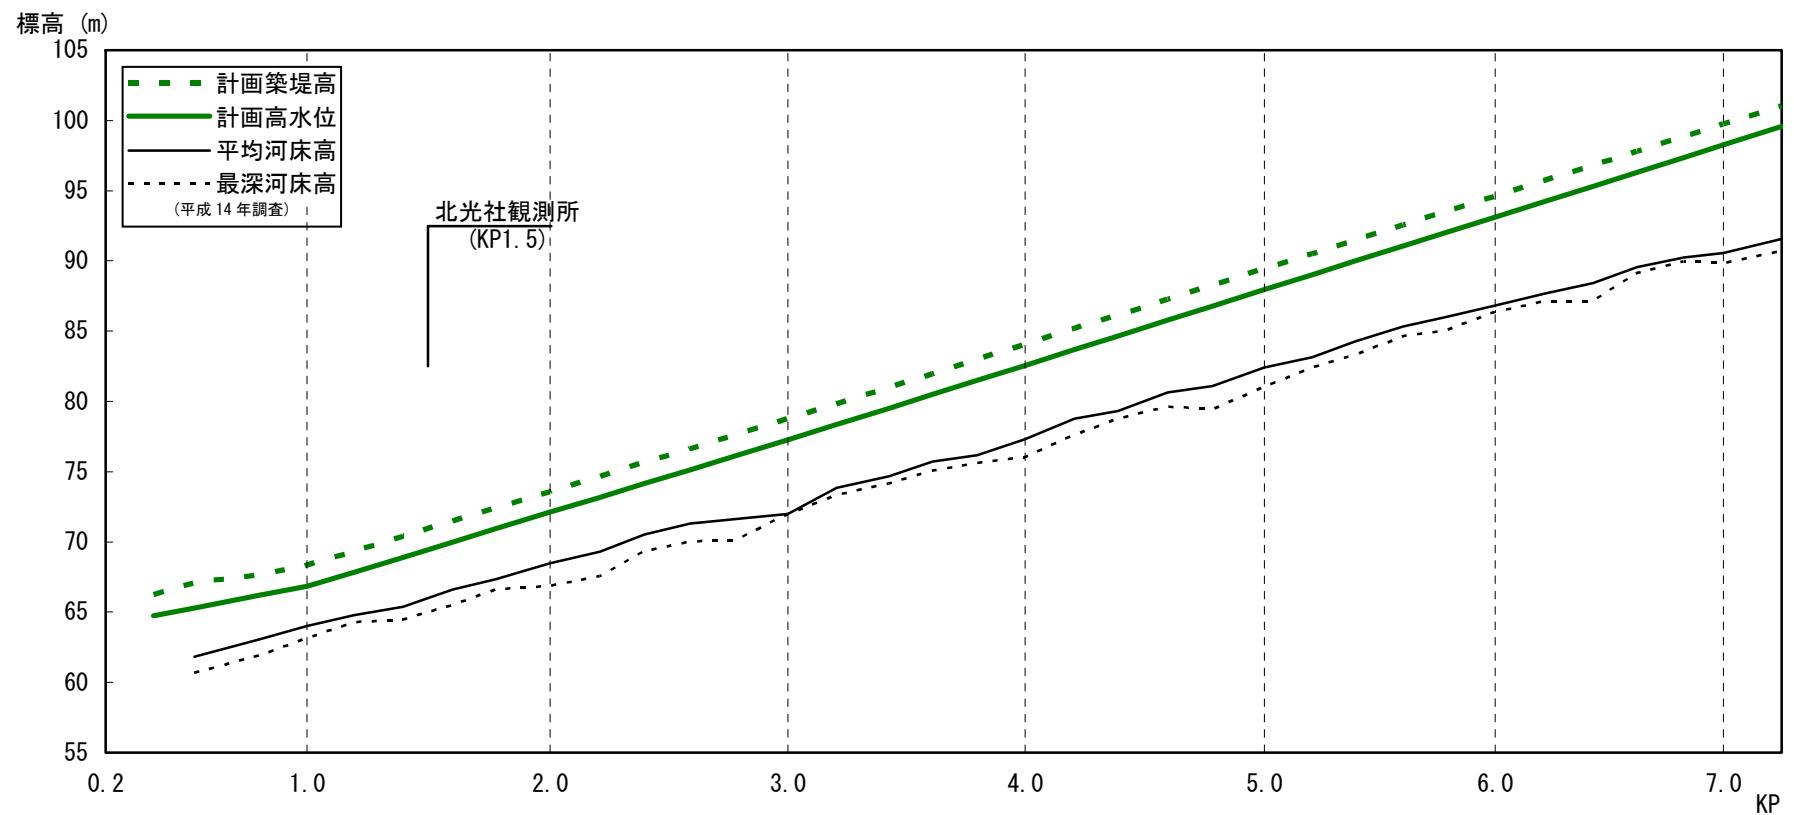
無加川 計画縦断図

計画高水勾配	1/300	1/186	$I=1/180$
計画築堤高	66.26	68.33	79.84
計画高水位	64.76	66.83	78.34
累加距離	0	815	2958
			101.06
			99.56
			6780
