天塩川における魚類等の生息環境保全に関する  
令和4年度年次報告書(案)

令和5年2月27日

天塩川魚類生息環境保全に関する専門家会議

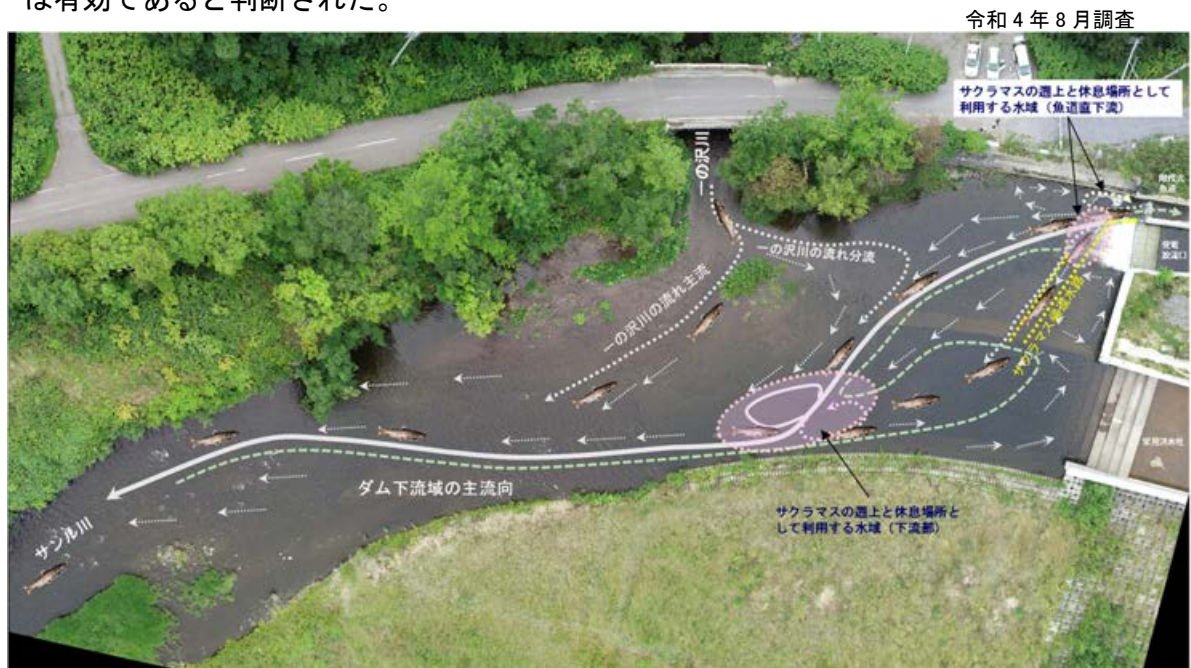
図- 53 ダム魚道下流の流況とサクラマス遡上経路

- ・令和4年度のサンルダム下流での遡上経路、及び魚道入口まで魚道入口までの誘導状況については次の通り確認された。
- ・魚類は気泡の小さい泡を嫌い泡切れ周辺が生息場となる。サンルダム下流では発電放流口の下流で泡を発生させ帰還水路の周辺から泡切れを形成させサクラマスやウグイなどの産卵集場所とし、比較的流れの強い魚道側にサクラマスが誘導されるよう考慮されている。
- ・魚道への誘導評価としては、魚道や発電放流口からの主流に沿って遡上するものと帰還水路からの流れに誘導されて遡上するものが確認され、また、水温的に見ると魚道からの水温が周辺よりも低く、これらもサクラマスの誘導要因と考えられ、魚道への誘導及び機能は有効であると判断された。

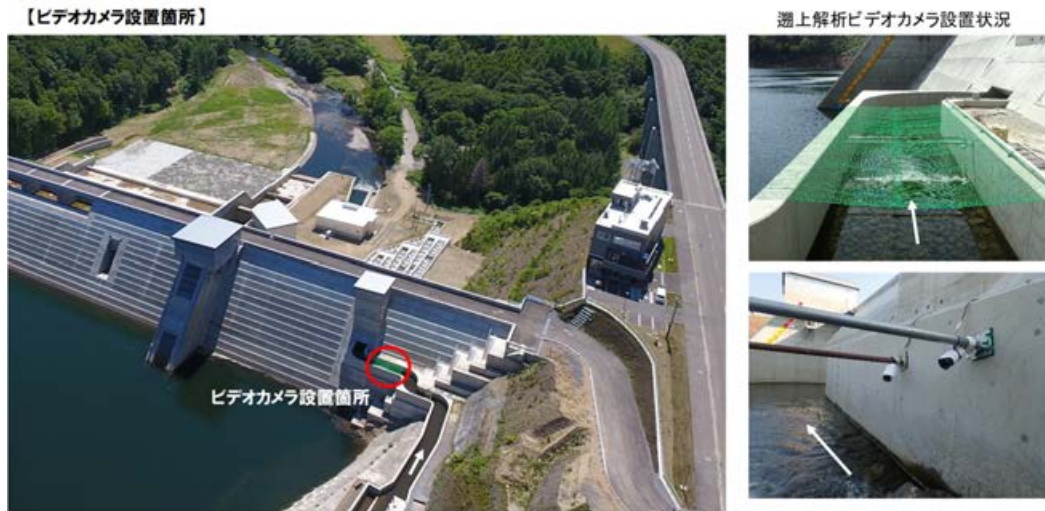
写真- 15 遡上解析ビデオカメラ設置状況

- ・ 目的：階段式魚道におけるサクラマスの遡上状況を確認するため、サクラマスの遡上状況確認を行う。
- ・ 内容：階段式魚道を遡上してきたサクラマス親魚について、ダム堤体上流のバイパス水路に設置したビデオカメラでサクラマス親魚の遡上状況の録画撮影を行い、映像解析結果から遡上数を計測した。
- ・ 時期：カメラ映像解析期間：令和4年5月1日～10月10日
