現況流下能力(名寄川)

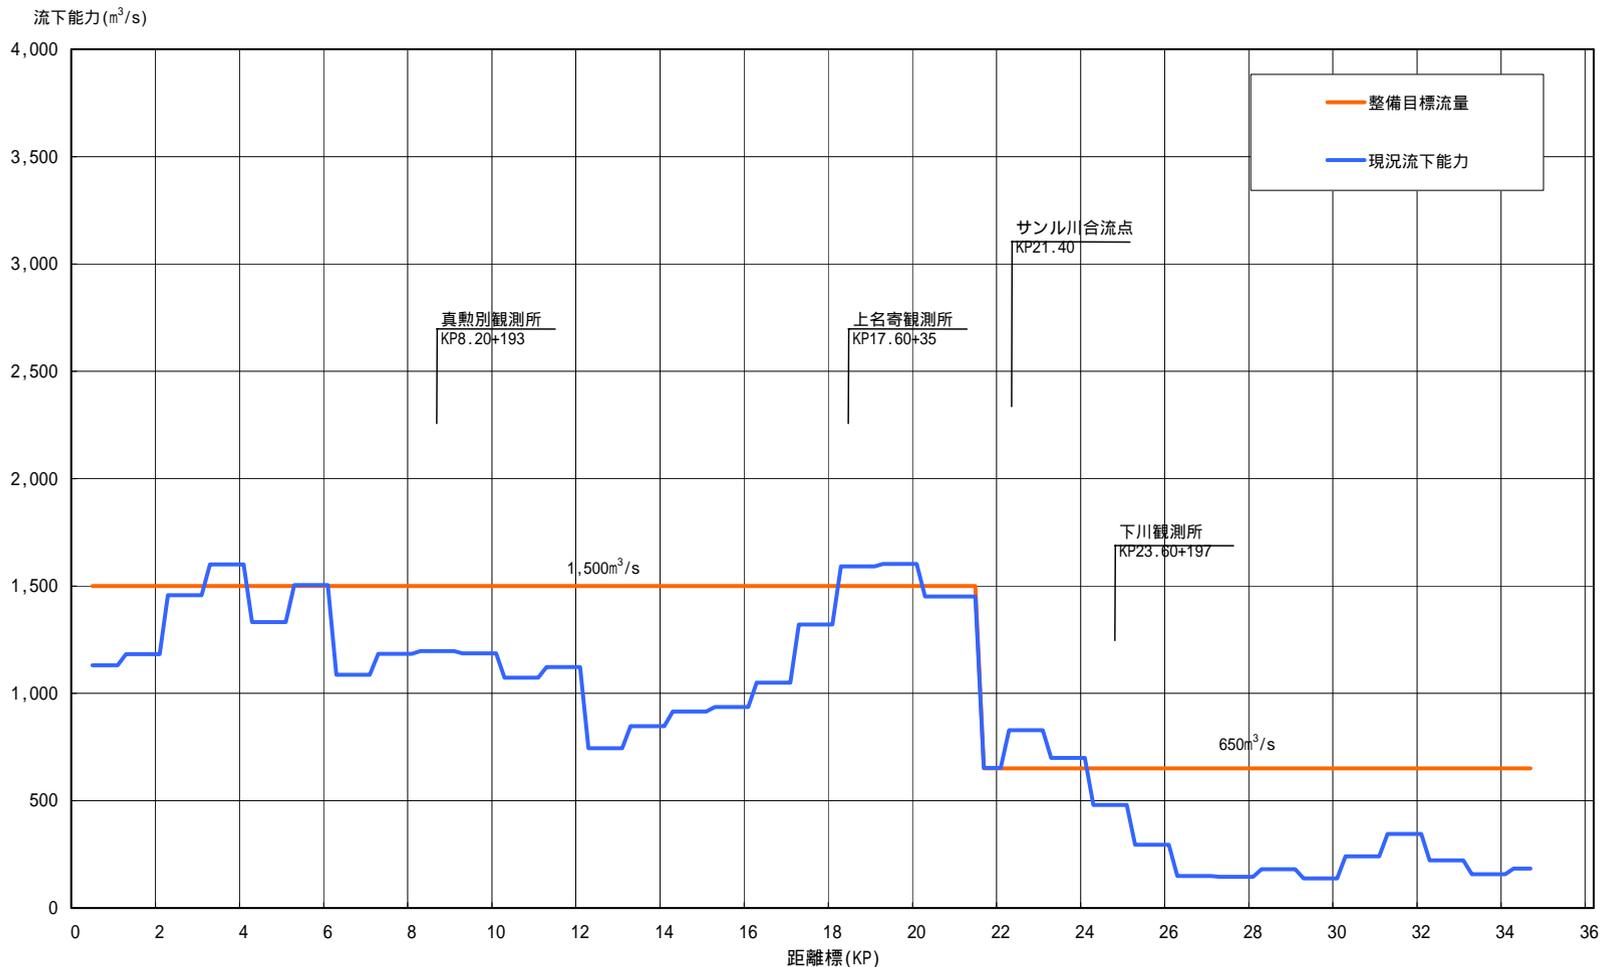
名寄川は、ほぼ全川の的に整備目標流量を安全に流す断面が確保できていない。

名寄川流下能力図
