11. 沙流川における被災状況②

平成18年8月18日から19日の降雨について

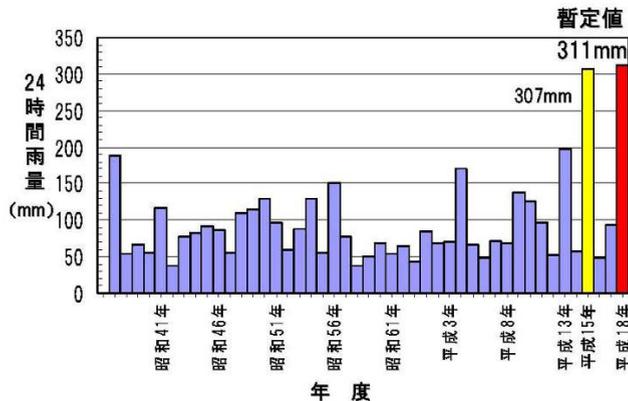
平取地点上流域の年最大24時間雨量

平取地点上流域平均の24時間雨量は311mmと、観測史上最大である平成15年8月の台風10号(307mm)と同程度の豪雨となりました。

平取地点の平均年降雨量1,102mm(S28~H17)のほぼ1/3が一気に降ったことになりませんが、今回の降雨以前に雨が少なく乾燥していたことや、雨の降り方が2山であったことなどから、観測史上最大の洪水であった平成15年8月の洪水に比べ、流量が少なくなったと考えられます。
