サンルダム建設事業の検証に係る検討
「魚類・底生動物保全への取組」について

国土交通省北海道開発局

天塩川における魚類等の生息環境保全に関する中間取りまとめ
(平成 20 年度年次報告書)

天塩川魚類生息環境保全に関する専門家会議

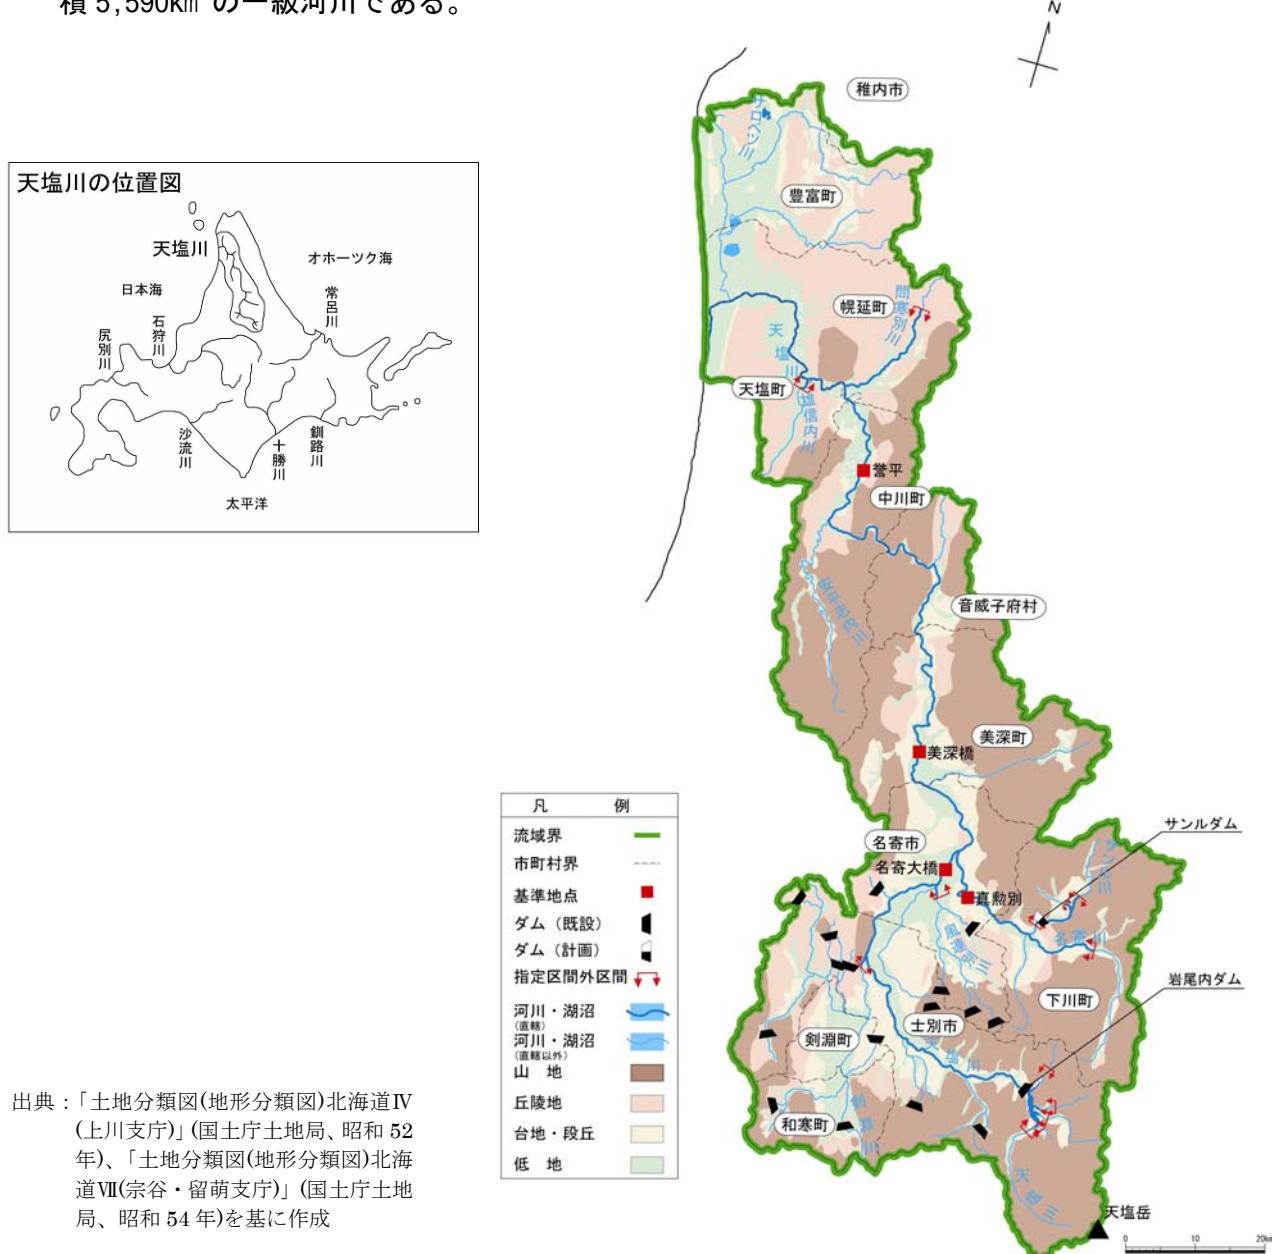
図-1 天塩川水系流域図

天塩川は、その源を北見山地の天塩岳に発し、士別市及び名寄市で剣淵川、名寄川等の支川を合流し、山間の平地と狭窄部を蛇行しながら流下して中川町に至り、さらに天塩平野に入って問寒別川等の支川を合わせて天塩町にて日本海に注ぐ、幹川流路延長 256km、流域面積 5,590km²の一級河川である。

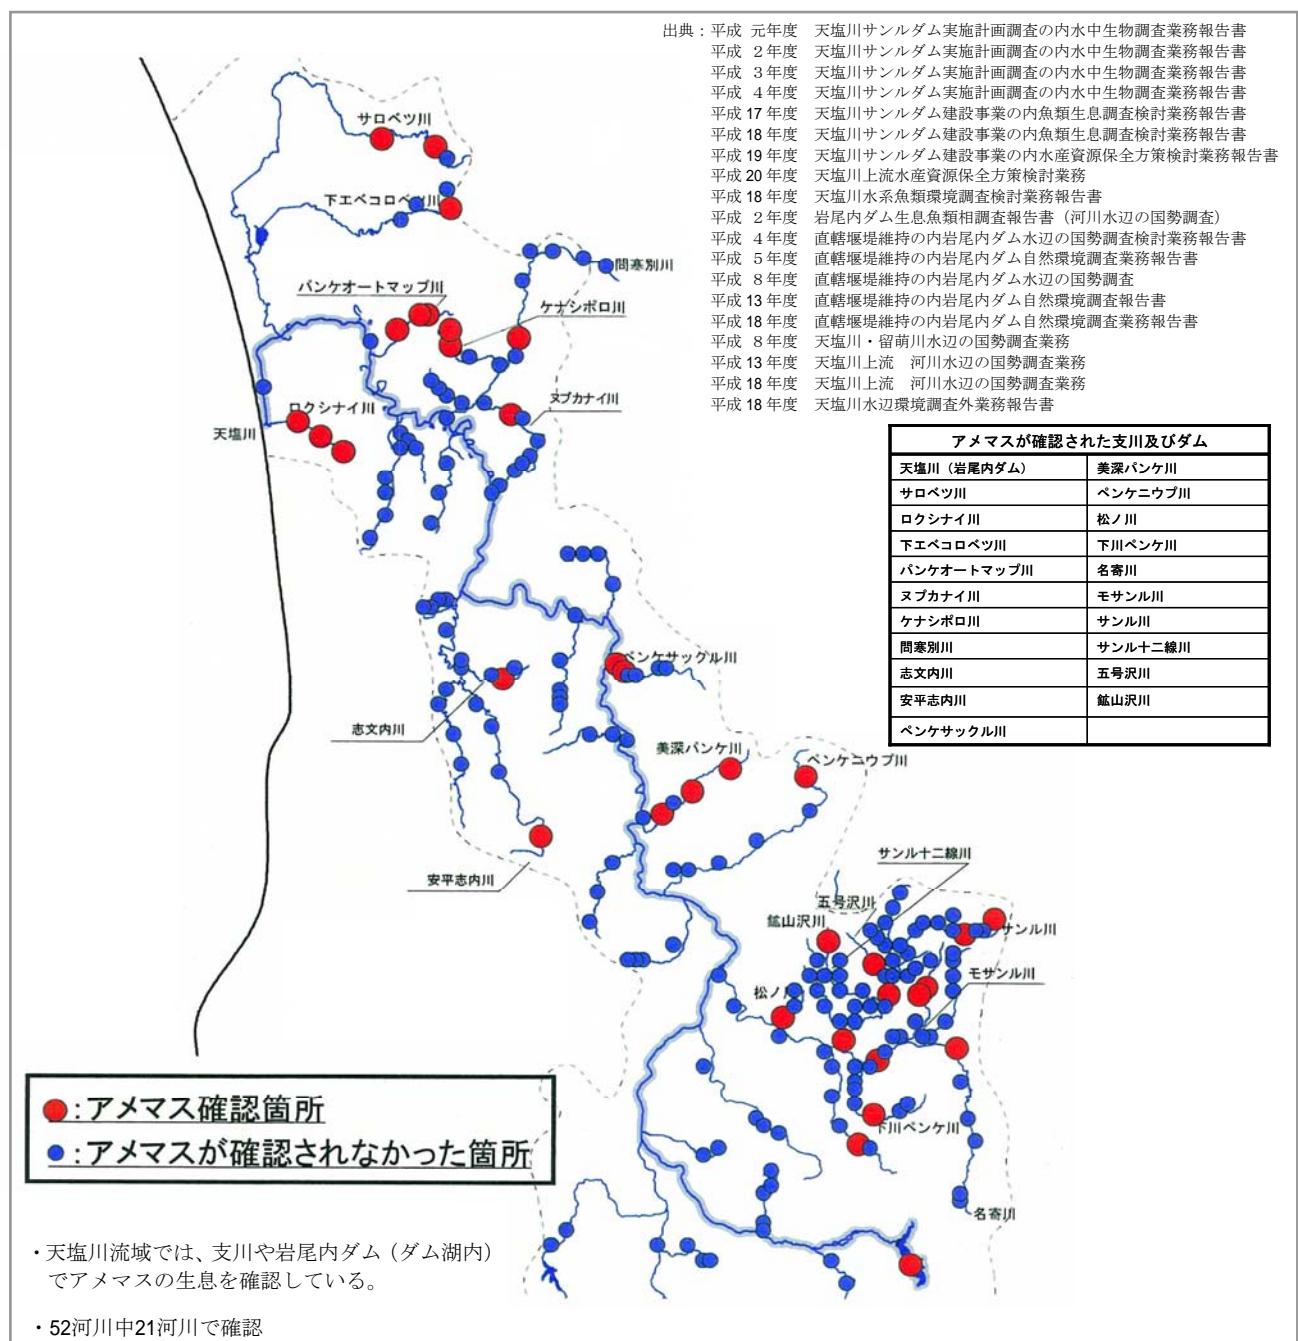
図-15 アメマスの生息確認箇所図

カワシンジュガイとコガタカワシンジュガイの宿主特異性は明確であり、カワシンジュガイはヤマメに、コガタカワシンジュガイはアメマスに寄生する⁷⁾。このため、天塩川流域のほぼ全域で生息が確認されるヤマメに寄生するカワシンジュガイは天塩川の本支流で確認されている。コガタカワシンジュガイが寄生するアメマスは、本川よりも上流の各支流にて生息が確認されており、コガタカワシンジュガイとアメマスの生息域には類似性が見受けられる。

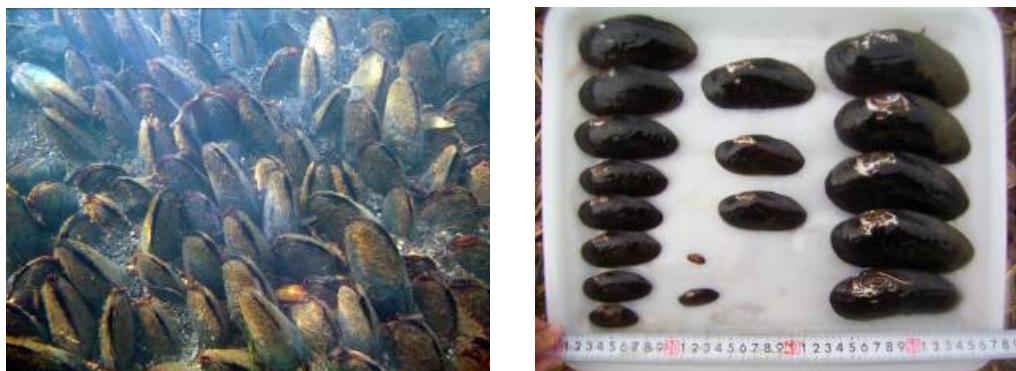
また、カワシンジュガイ類の生息環境は、橋脚基礎の捨て石部分の上流部や岩盤の窪みで礫が安定的に堆積している流況の所など、砂礫質で河床の安定している場所において生息が確認されている。

カワシンジュガイ類の群生生息状況

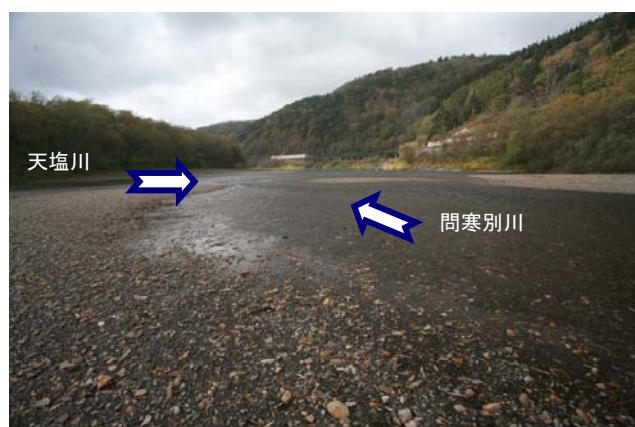
支川合流部の環境(河口から 44km 上流付近 間寒別川合流部)

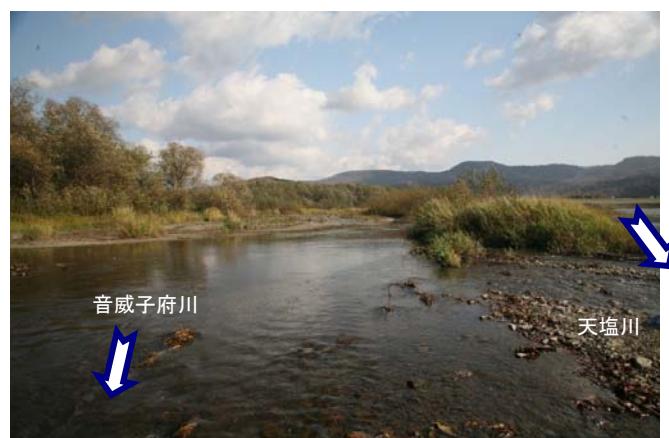
支川合流部の環境(河口から 91km 上流付近 音威子府川合流部)

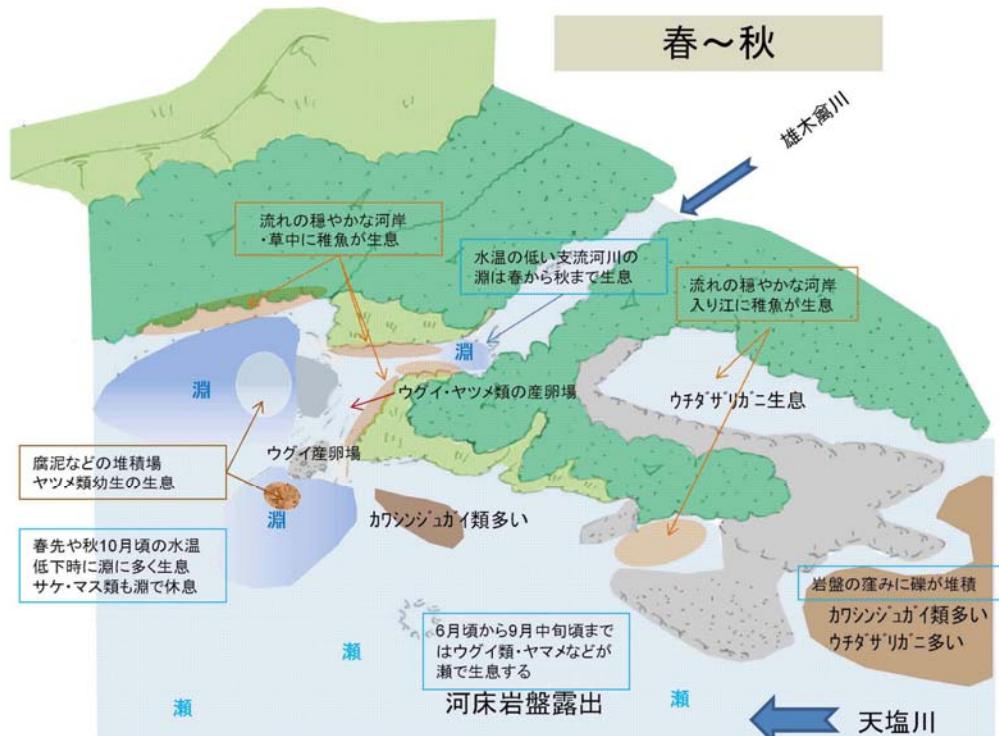
図-23 魚類等生息環境模式図（雄木禽川合流部（春～秋））

雄木禽川が合流する周辺の天塩川は、全区間に岩盤が露出し、河川環境は単調である。支流の雄木禽川は改修された河川であるが、天塩川の合流点で川幅が拡大され、流れ込む水の分散によって礫の堆積が促進されている。また、多様な土砂の堆積により河岸周辺にはクサヨシをはじめとする湿性植物も多く、多様な環境が形成されている。

天塩川本川の岩盤の窪には所々に礫が安定的に堆積しており、このような空間にはカワシンジュガイ類やウチダザリガニが数多く生息している。雄木禽川が合流する周辺は、礫が堆積しサケの産卵床が確認されているほか、河岸に繁茂するクサヨシ周辺には、越冬準備に入ったヤマメ・ウグイ類・ウキゴリ・ジュズカケハゼなど多くの魚類が確認されている。

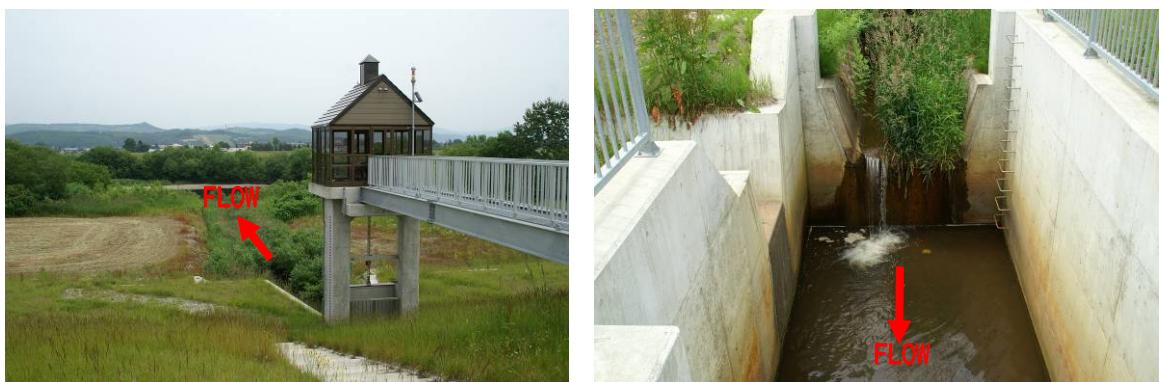
樋門上流部で良好な河川環境が存在しているにもかかわらず、樋門の呑口部等にて落差が生じているため、遡上が困難な箇所もあり、遡上可能となるよう改善が必要である。

樋門水路部の環境（河口から 127km 上流左岸 川西第2樋門水路部の例）

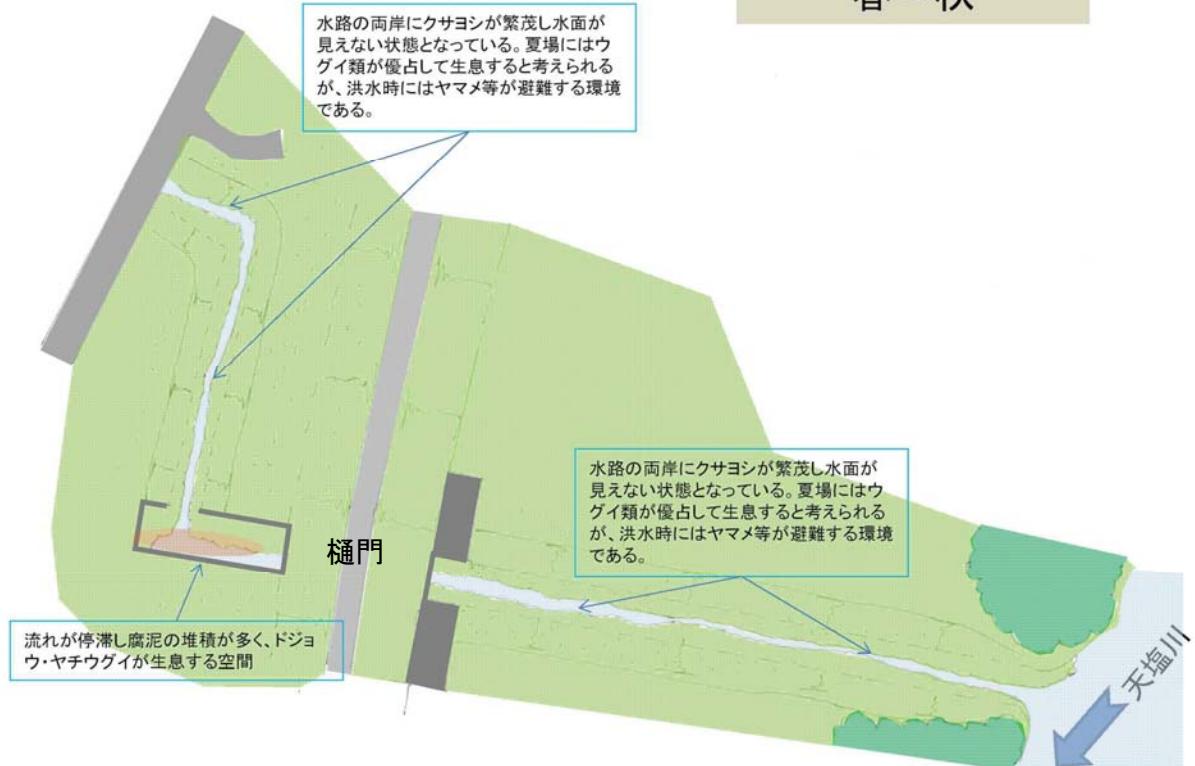
図-26 魚類等生息環境模式図 (土別中央1号樋門水路部 (春～秋))

樋門の排水路は、洪水時にはヤマメ等が避難する環境となっており、秋季には、越冬のためヤマメが数多く入り込んでいることが確認されている。また、流れの停滞するところには腐泥が堆積し、ヤチウグイやドジョウの生息が確認されている。

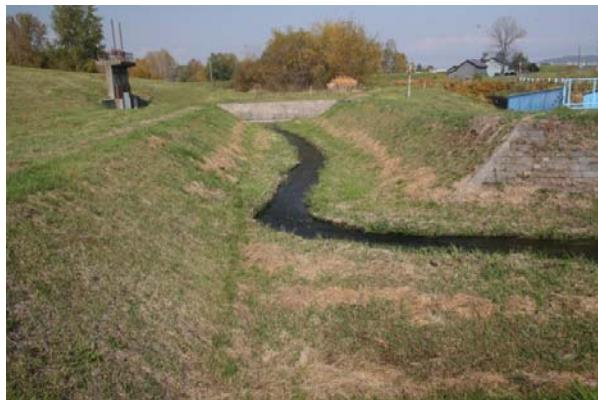
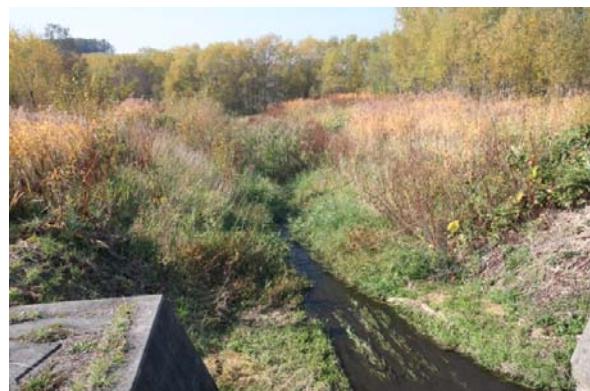
提内側排水路

高水敷内排水路

樋門水路部の環境 (河口から 178km 上流付近右岸 土別中央1号樋門水路部)

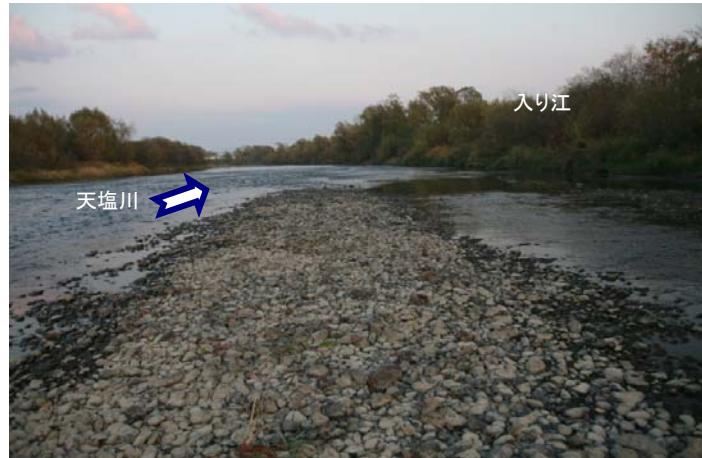
本川と連続した入り江の環境(河口から 156km 上流付近)

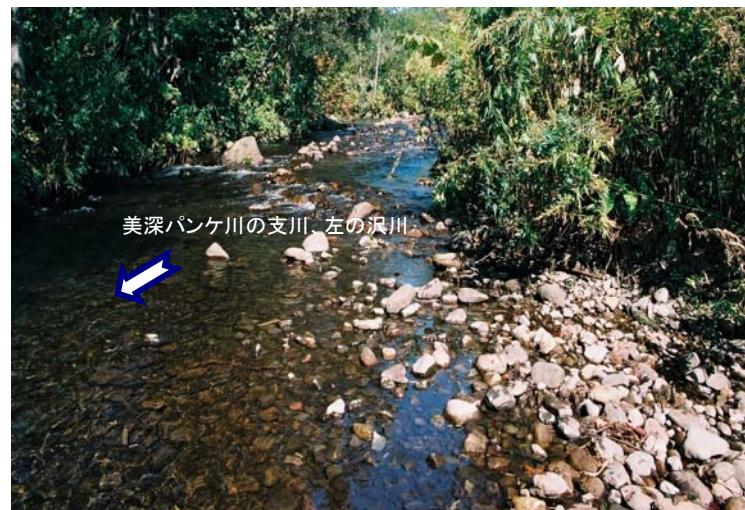
瀬・淵の環境（美深パンケ川の支川、左の沢川）

当該地点における魚類の生息環境は瀬・淵が明瞭な区間であり、1cm～15cm 小礫の分布する箇所にサクラマスの産卵床が多く確認された。上流の大きな淵では比較的大型のアメマス・ニジマスが確認され、小淵の部分ではヤマメが多く確認された。ハナカジカは比較的少ないが、礫下から確認された。

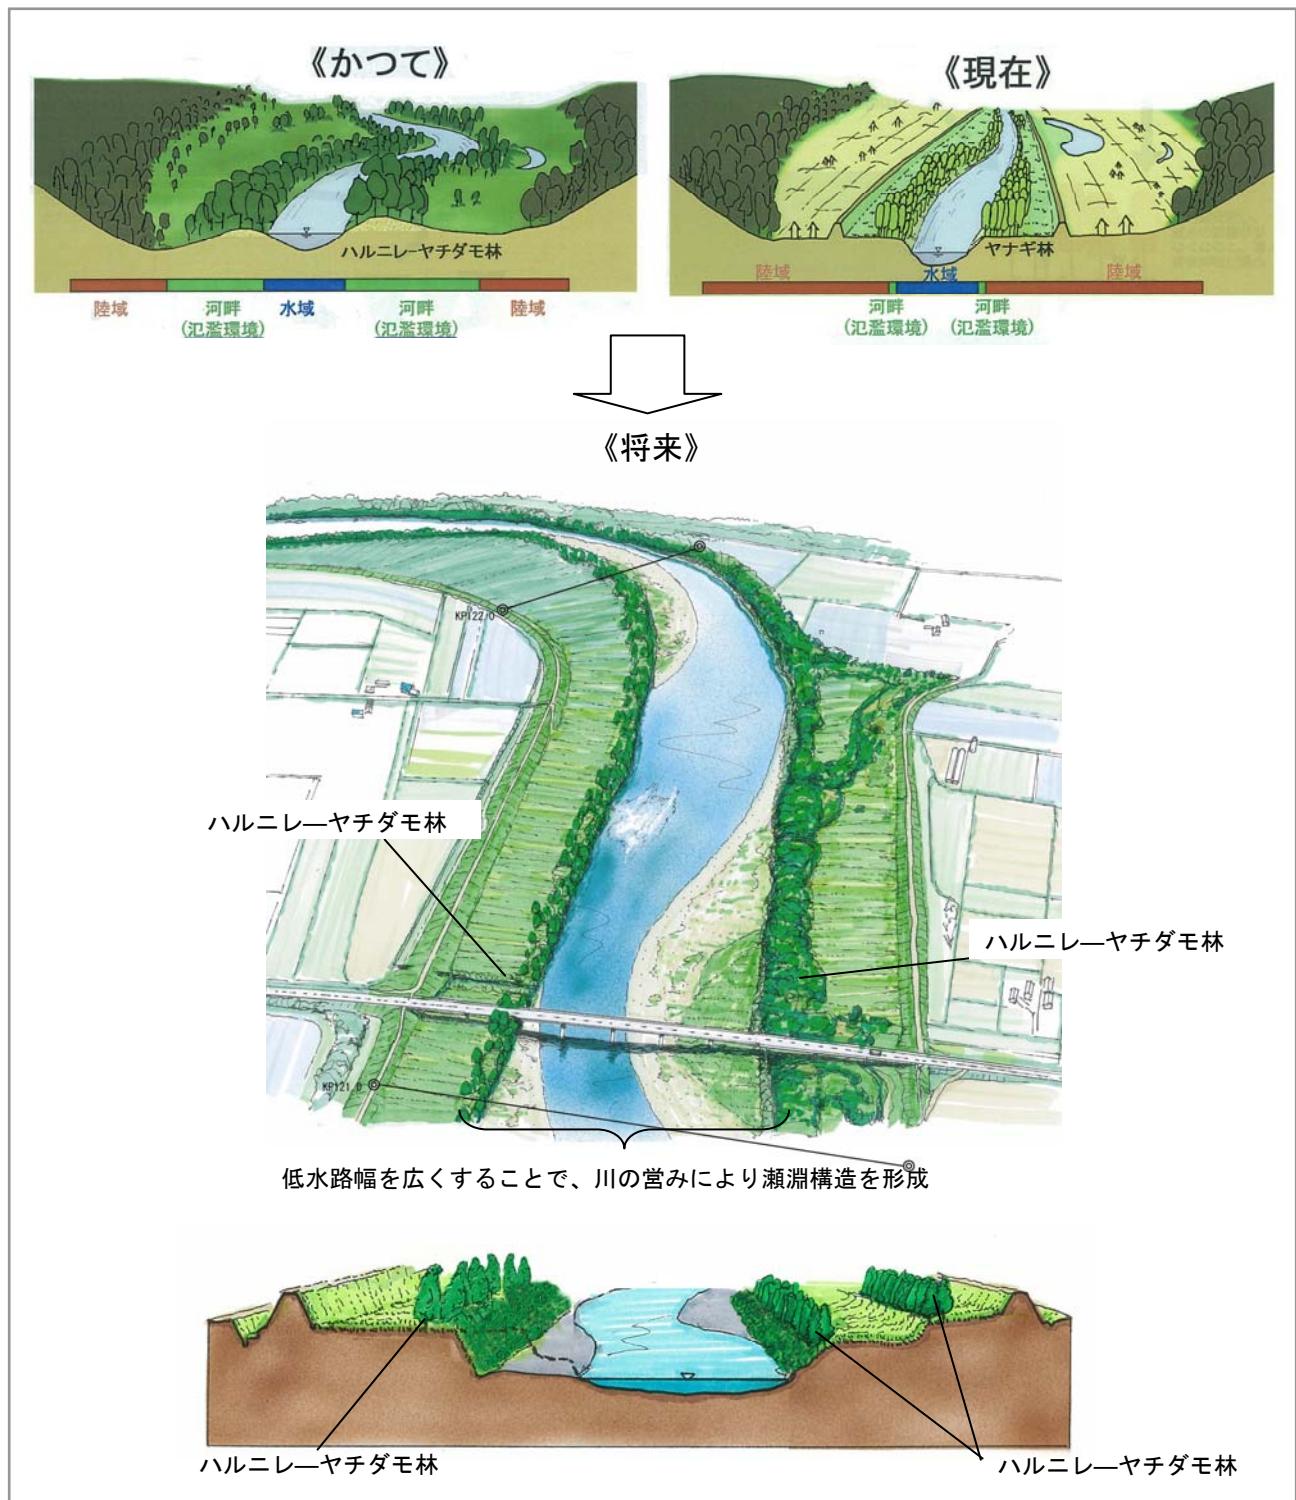
図-39 多様性のある河畔林の形成のイメージ図

樹木の管理にあたっては、間伐等のほか、樹木が繁茂する前に伐採を行うなど極力、生態系への影響を小さくするよう努める。なお、かつて多く分布していた在来樹種（ハルニレ、ヤチダモ等）が減少し、ヤナギ類による単一の河畔林が増加していることから、河岸掘削後には在来樹種を導入し、多様性のある河畔林の形成に努める。

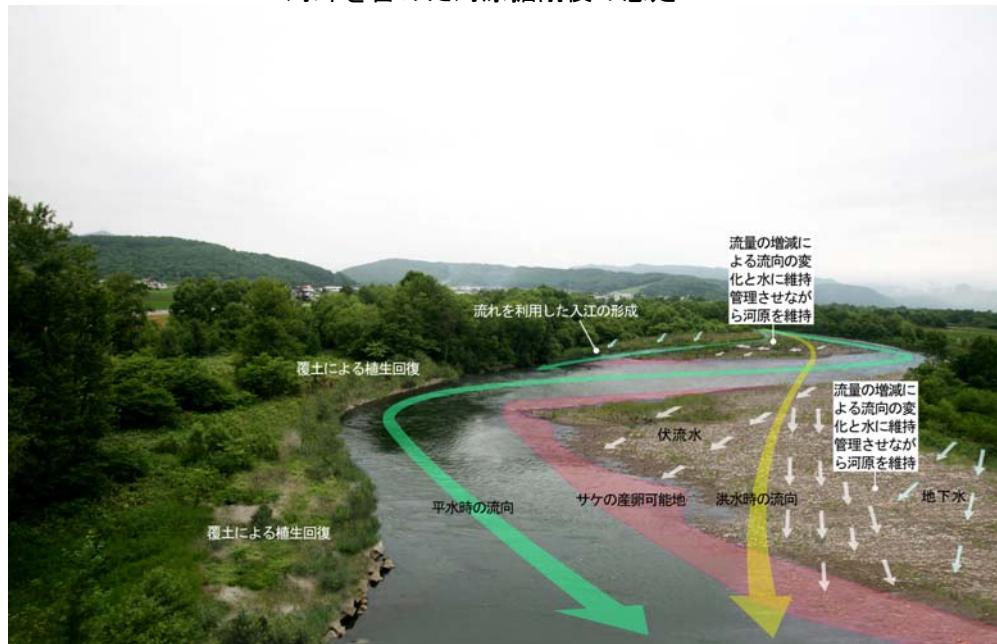
図-40 河原創出の事例 (妹尾優二委員提供資料) ¹⁰⁾

河道掘削と河原の創出(石狩川上流での想定事例)

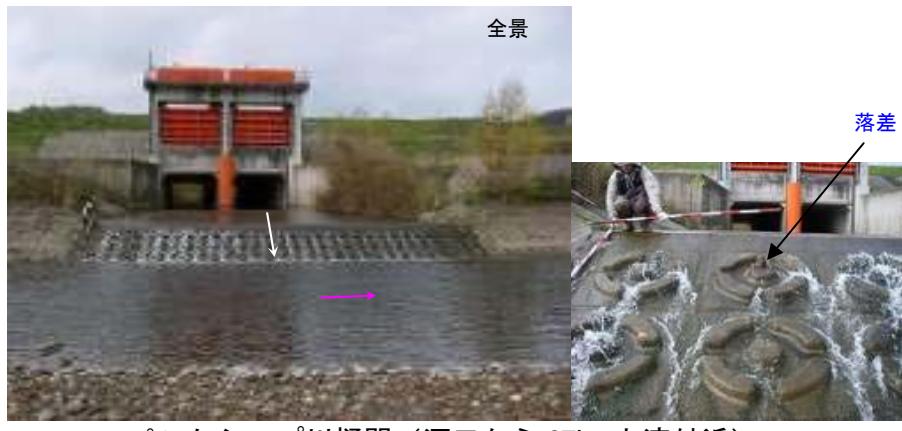
本川と樋門の間等で落差が生じ、魚類の遡上が困難な施設が見受けられる。このため、樋門を流下する流量(遡上に必要な水深)や樋門上流での産卵環境等を十分に調査・検討したうえで、遡上可能な施設の改善を行う必要がある。

ペンケシップ川樋門（河口から 67km 上流付近）

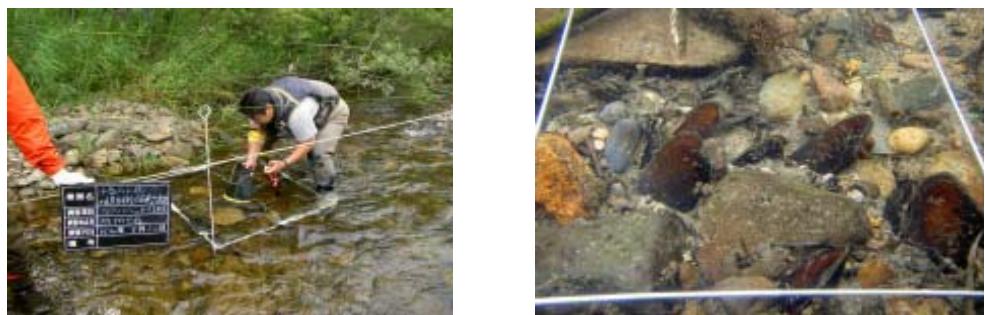
移植後においては、モニタリング調査を行い必要に応じて移植方法やモニタリング計画の見直しを図りながら保全策の改善を行う必要がある。

移植後のモニタリング調査状況

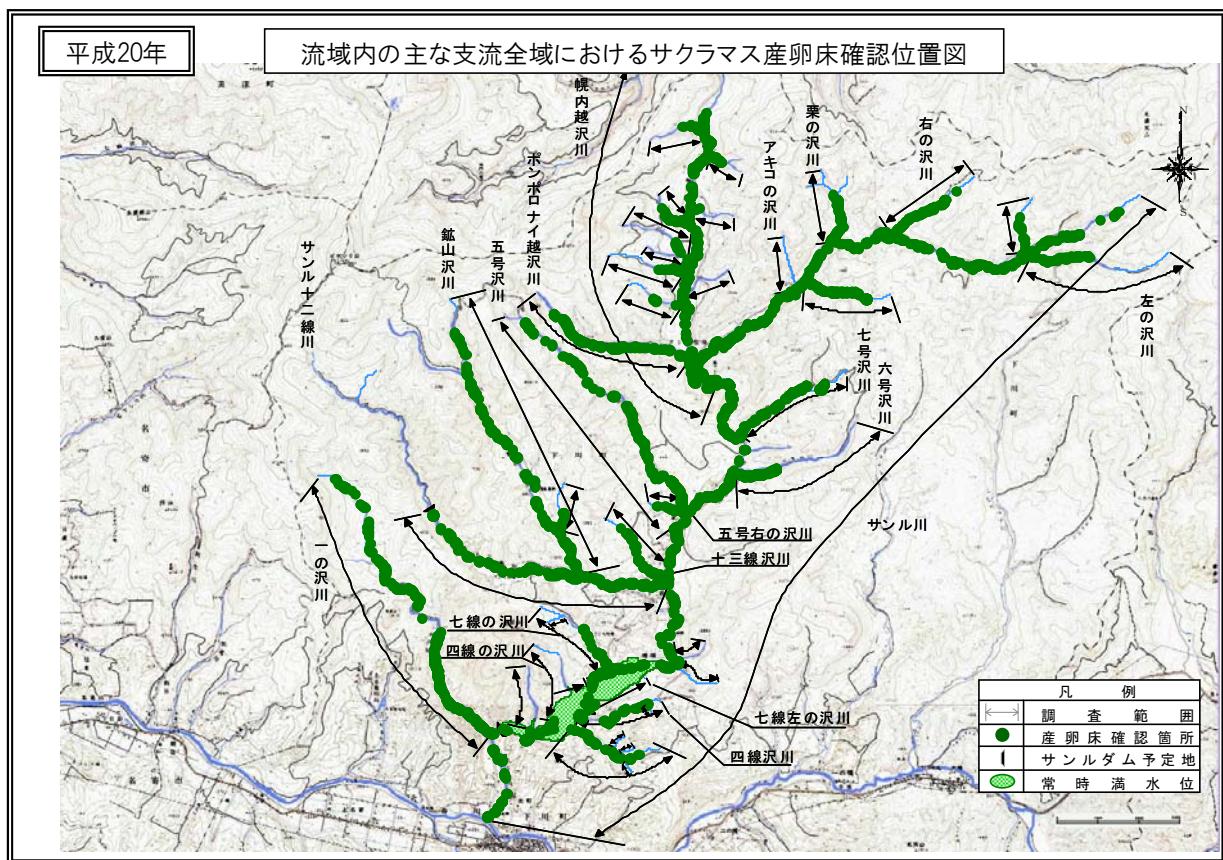
図-42 サンル川流域サクラマス産卵床確認位置図

なお、産卵床数に代えて遡上可能延長を用いた場合、常時満水位以下の産卵床が影響を受けるとした場合の割合は7%、分水施設下流で流入する支川の産卵床も影響を受けるとした場合の割合は17%となる。

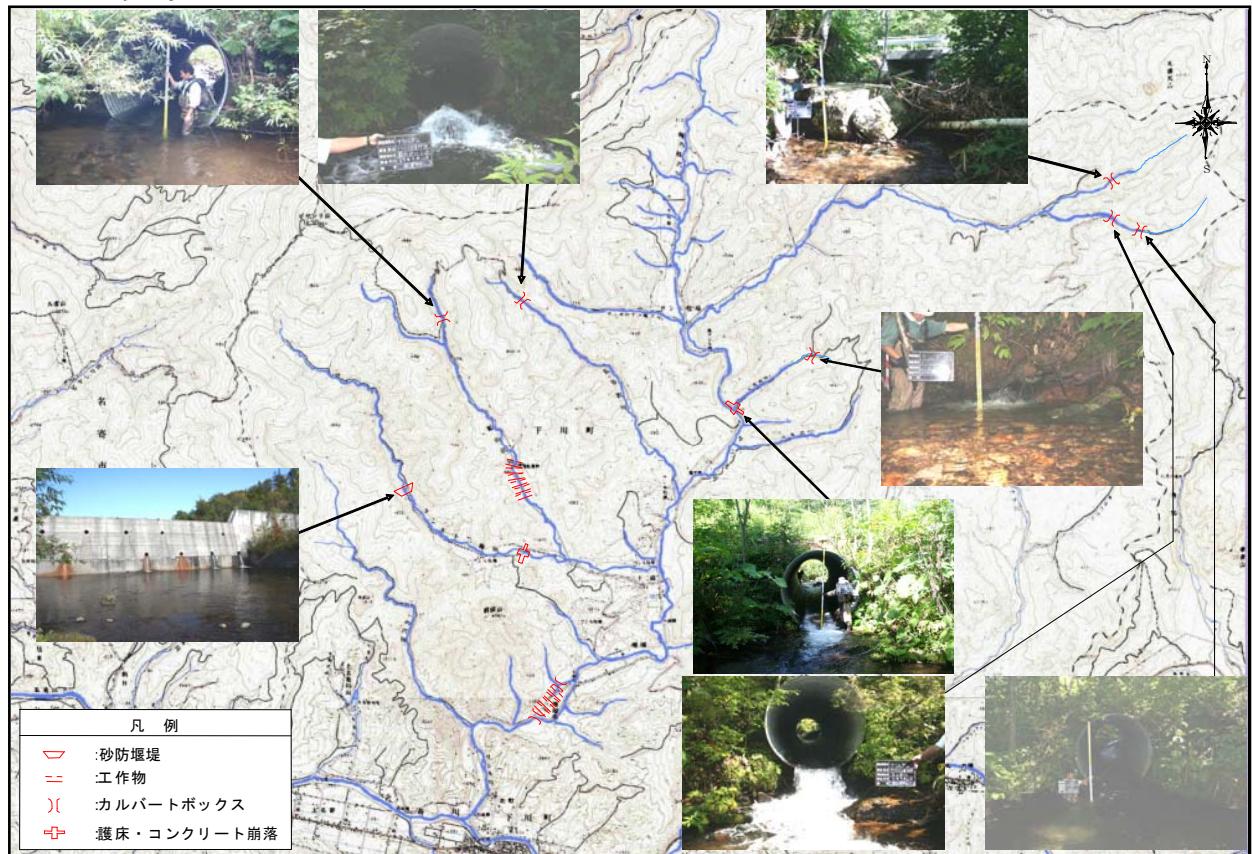
図-43 サクラマスの遡上が困難な河川横断工作物（サンル川上流域）

このため、サクラマスの遡上が困難となっているサンル川上流域に存在する河川横断工作物について、遡上可能となるような改善を図り、産卵環境を回復させるよう努める必要がある。

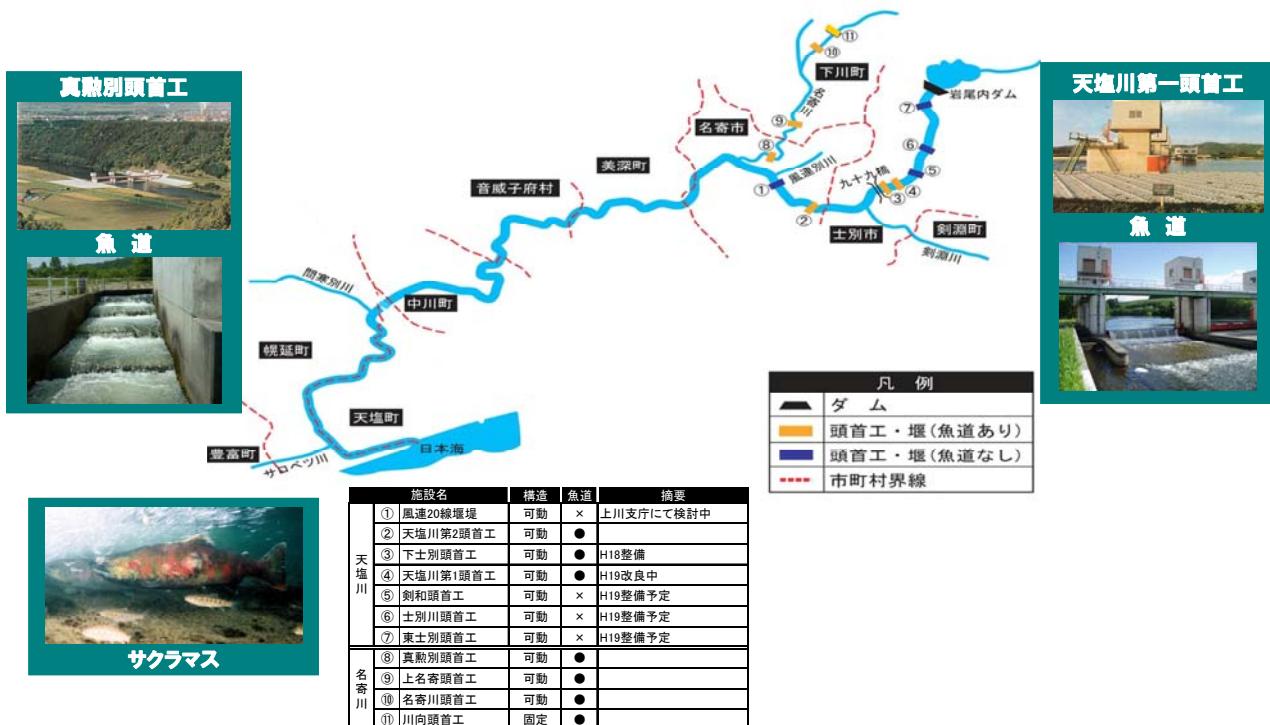
図-46 天塩川本川及び名寄川における魚類の移動経路の現状

天塩川本川については、名寄川合流点より下流には取水堰は存在しておらず、名寄川合流点から岩尾内ダムまでの本川上流には7箇所、名寄川には4箇所の頭首工や取水堰が有り、このうち、本川の6箇所、名寄川の4箇所には魚道が設置されている。

今回の施設選定にあたっては、本川を除く支川に存在する施設を対象としたが、図-46に示したとおり風連 20 線堰堤は本川で唯一魚道を有していない施設であり、魚道を設置した場合の本支川を合わせた遡上可能延長は約 170km におよぶことから、改善延長の面から特に効果が高い施設である。また、平成 20 年の夏から秋にかけての渇水時には、非かんがい期で取水ゲートが転倒していたにも係わらず、堰下流でサクラマスが滞留している状況が見受けられており、魚道の整備が望ましい施設である。

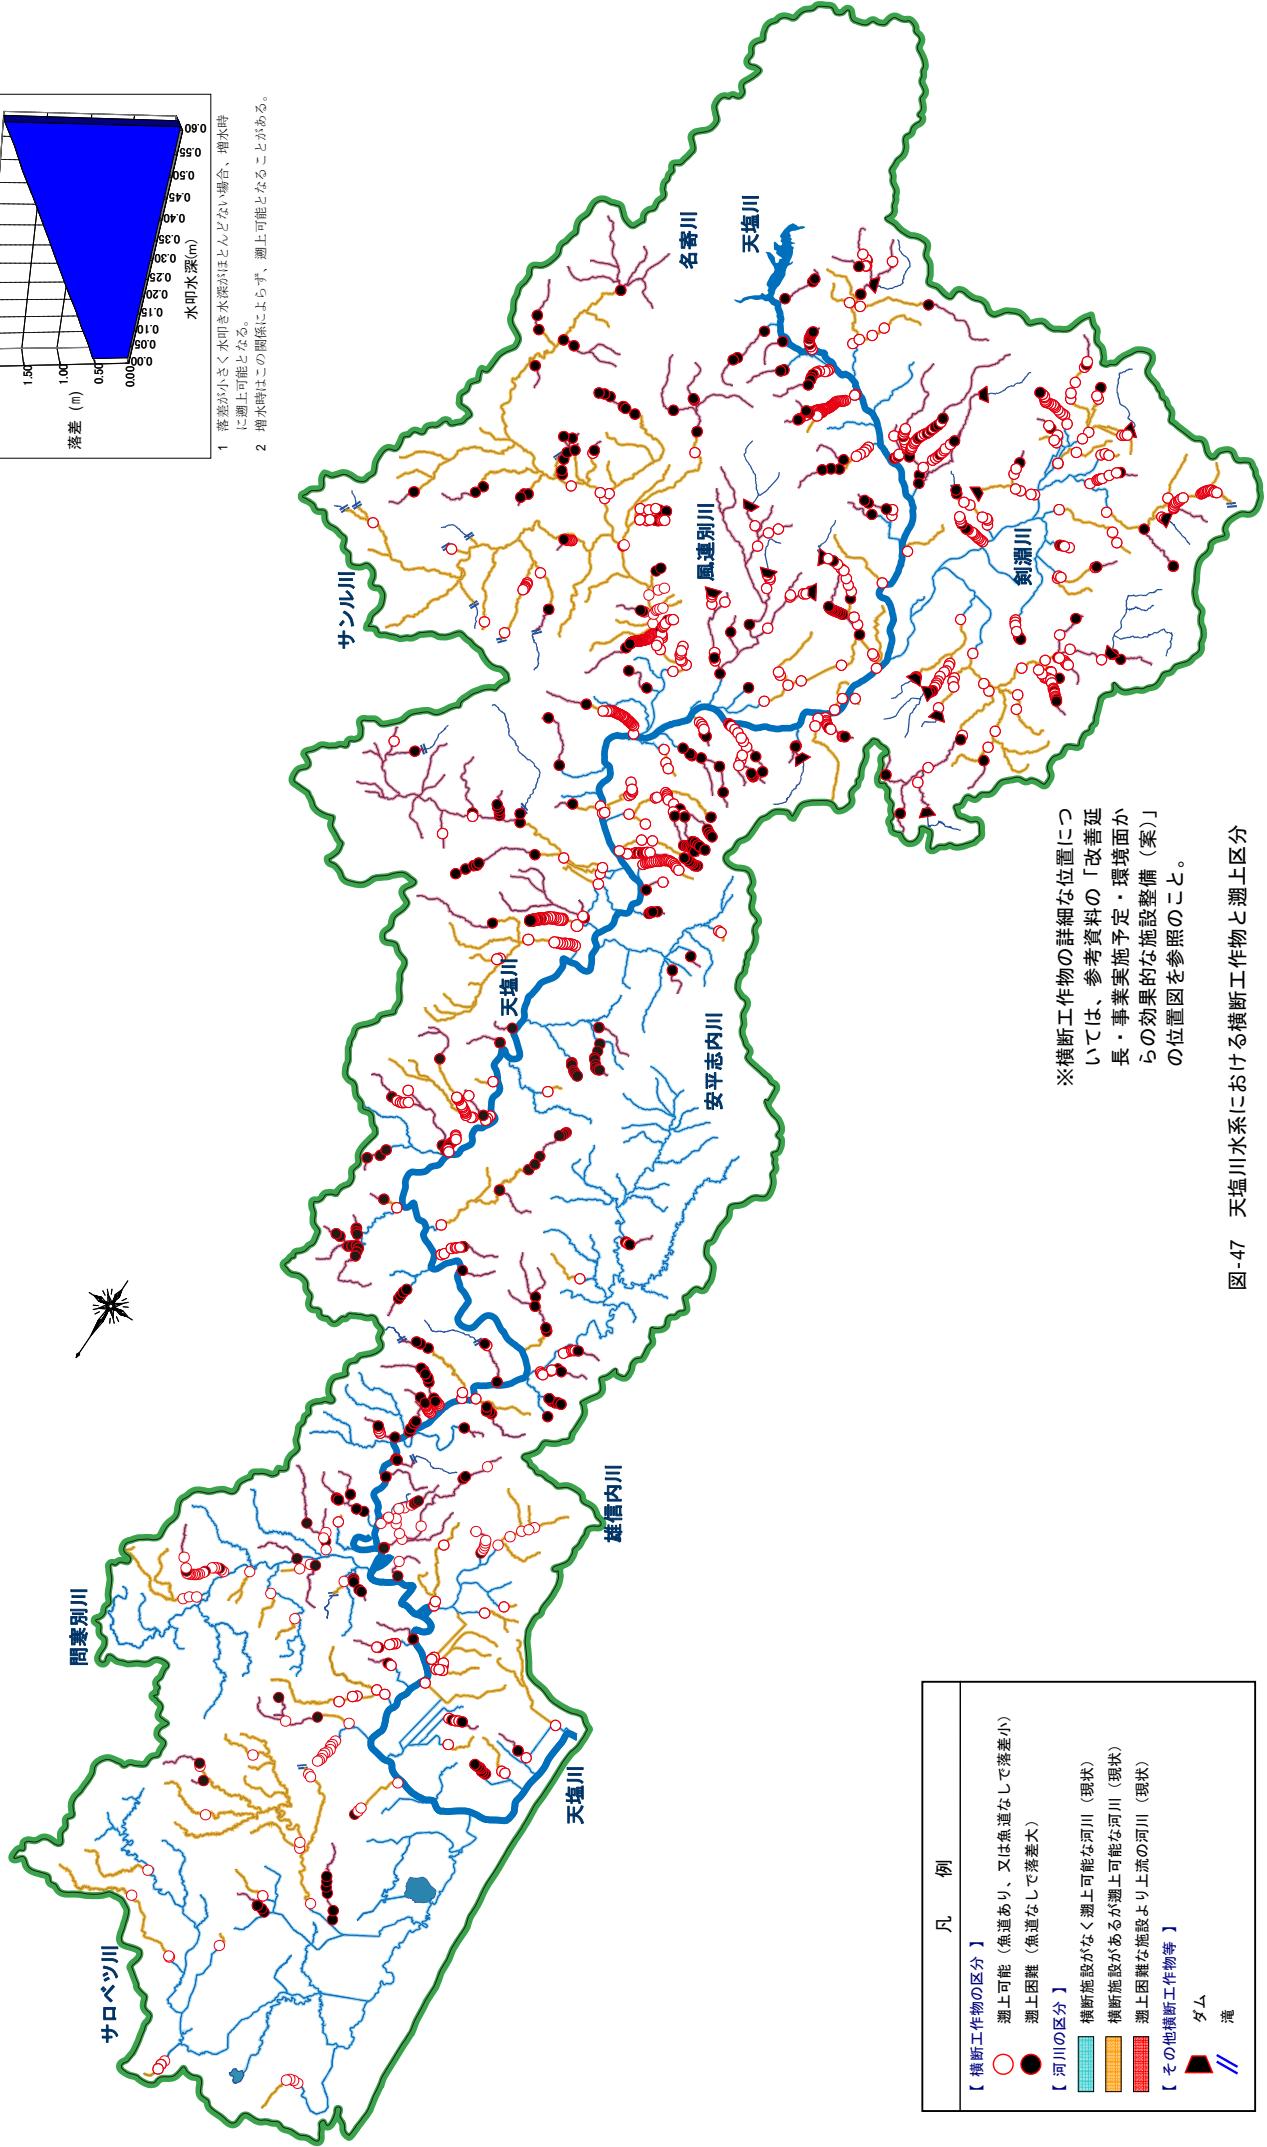
図-47 天塩川水系における横断工作物と遡上区分

なお、遡上が可能か困難かの判断は、遡上能力が高いサクラマス親魚を基本とし、プール深さ（図-55 では水深に対応）と跳躍高さ（図-55 では落差に対応）との関係に基づき行っている。従って、遊泳能力の低い魚（底生魚を含む）及び甲殻類の遡上については考慮されていない。また、遊泳しながら遡上可能であるのかを判断しているわけではない。さらに、降河環境についても考慮されていない。これらのため、多様な水生生物の連続性を確保するための具体的な取組みの際には、各施設の状況に応じて詳細な検討が必要不可欠である。

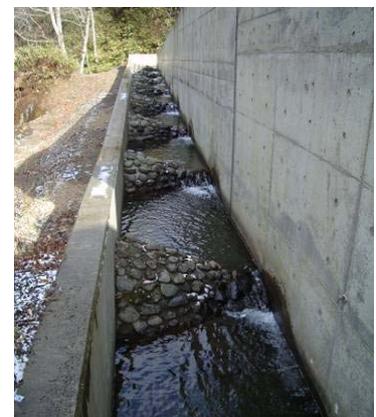
階段式魚道(台形断面型側壁)

隔壁の横壁や下流側を斜めにすると流れが安定し、横断方向に流速が変化するので、大小様々な魚や底生魚が遡上しやすい。

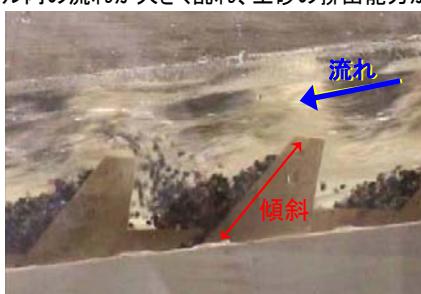
プール式台形断面魚道 (隔壁越流面および側壁が傾斜)

側壁および隔壁越流面が1:1程度の傾斜を有しているため、洪水時には、プール内の流れが大きく乱れ、土砂の排出能力が高い

越流面に沿って流れやすい

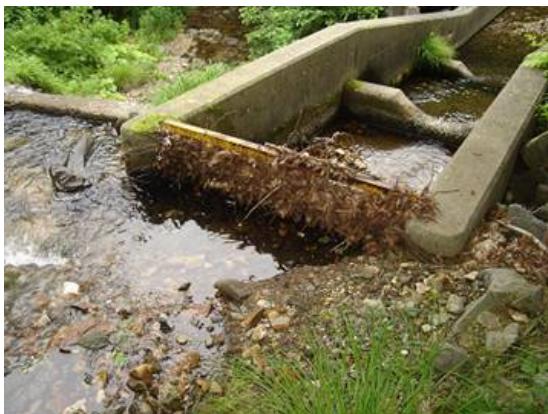
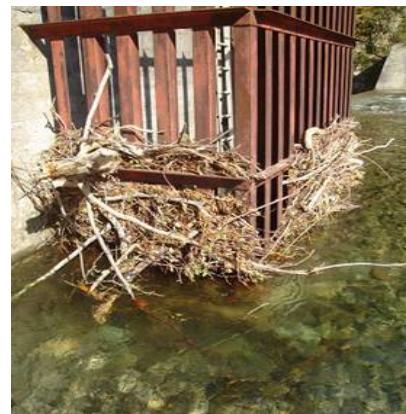
魚道の上流端に流木の流入防止柵を設置すると、逆に魚道を詰まらせる原因となるため、設置しない方が良い。

魚道上流端閉塞の例（第1回魚類専門家会議 安田陽一委員提供資料）

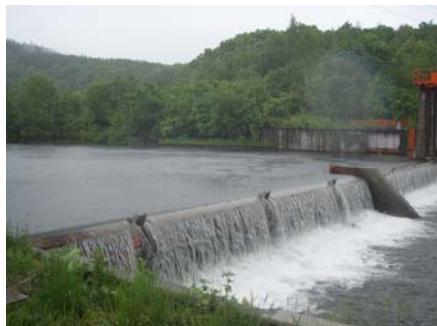
水叩き部水深不足の例

頭首工などにおいては、魚道以外の越流部等から水叩き部に落下して降下魚に損傷を与えないように、水叩き部にある程度の水深を確保するなどの対策が必要である。また、魚道内や魚道接続部分の上・下流側で土砂堆積や流木等による目詰まりが生じる場合がある。このため、本川の流れや魚道上下流端の流れを十分に検討し、魚道位置と方向を決める必要がある。

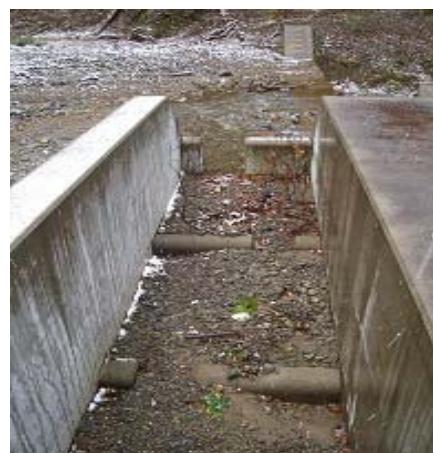
土砂堆積で機能していない魚道

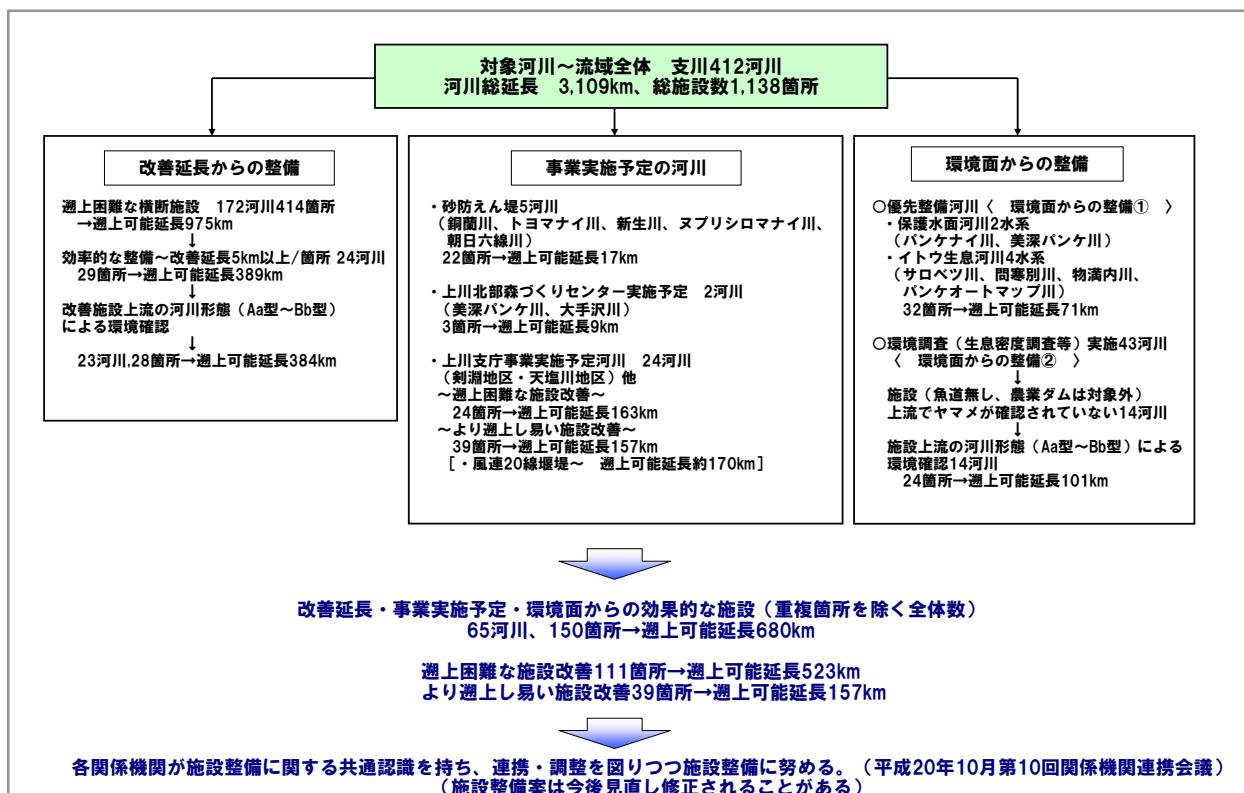
図-52 優先整備施設選定のフロー図

天塩川水系における既設横断工作物へ魚道を整備するにあたり、遡上障害となる横断工作物が414箇所あり、全ての横断工作物に魚道を設置するには膨大な時間を要することとなる。このため、効果的かつ効率的に魚類の生息環境を改善するために魚道を整備する施設を抽出し、魚道を整備する必要がある。

そのための第1の観点としては、魚道整備により遡上可能な河川延長が長い施設を抽出することが考えられる。一方、抽出した施設の上流環境が魚類の生息環境に適しているか否か（農業排水のコンクリート水路等）を事前に確認しておく必要がある。

第2の観点は、環境面からイトウが生息している様な自然環境が残されている河川や、保護水面河川の様に釣りなどの人為的な行為の規制が掛かっている河川にある横断工作物は優先的に魚道を整備するべきである。また、既に遡上困難な施設の上下流にてヤマメ等の生息密度調査や産卵床調査が行われ、施設の上流環境が魚類の生息に適していることが確認されている箇所については対象施設として抽出するべきである。

第3の観点としては、各関係機関での事業に合わせて魚道の整備を実施予定している施設については抽出対象となる。

以上の観点から抽出されたのが以下の施設整備案であり、遡上困難な111施設に魚道を整備することにより、遡上可能な河川延長は523kmとなる。これは、遡上困難な約3割の施設で魚道整備を図ることにより、遡上困難な移動距離の約5割を移動可能にすることが出来ることとなる。

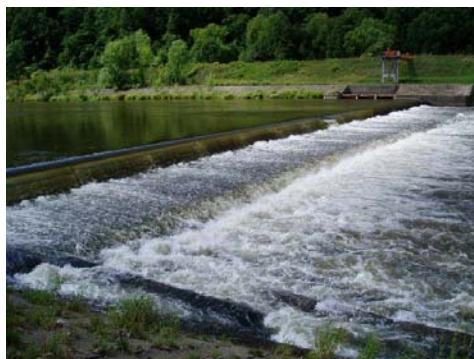
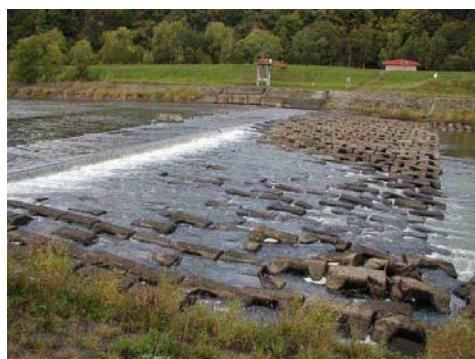
風連 20 線堰堤

かんがい期での取水時の状況 (H19.8.22)

非かんがい期での渇水時の状況 (H20.9.26)

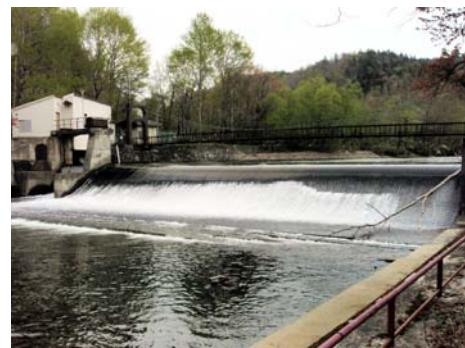
支川においては、ペンケニウプ川中流にある取水堰は、施設上流域に魚類の生息や産卵に適した環境を有しており、また魚道設置による改善延長が 約 90km におよぶことから、同様に改善延長の面から魚道の整備が望ましい施設である。

ペンケニウプ川中流の取水堰

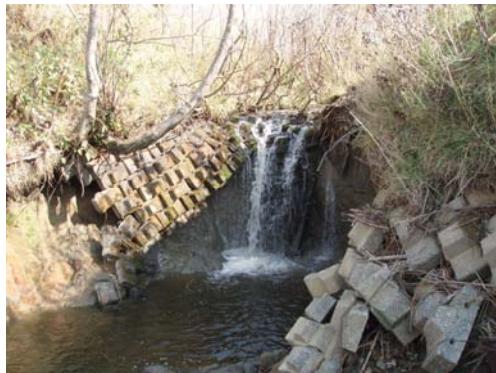
環境面での選定箇所では、イトウの生息が確認されている問寒別川において、その支川一線川との合流部付近にて河床低下による落差が生じている箇所や、保護水面河川である美深パンケ川の上流域で魚類の生息に良好な環境が確認されている図-35に示した治山えん堤は、魚道の整備が望ましい箇所である。

一線川での河床低下箇所

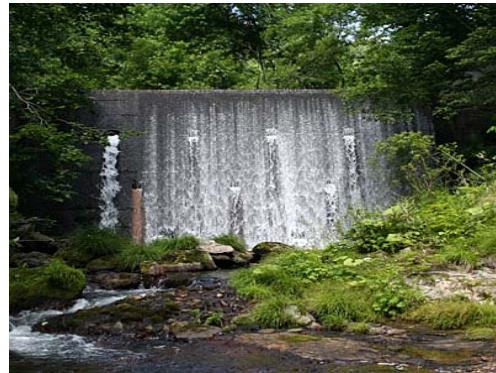
美深パンケ川支川右の沢川 治山えん堤

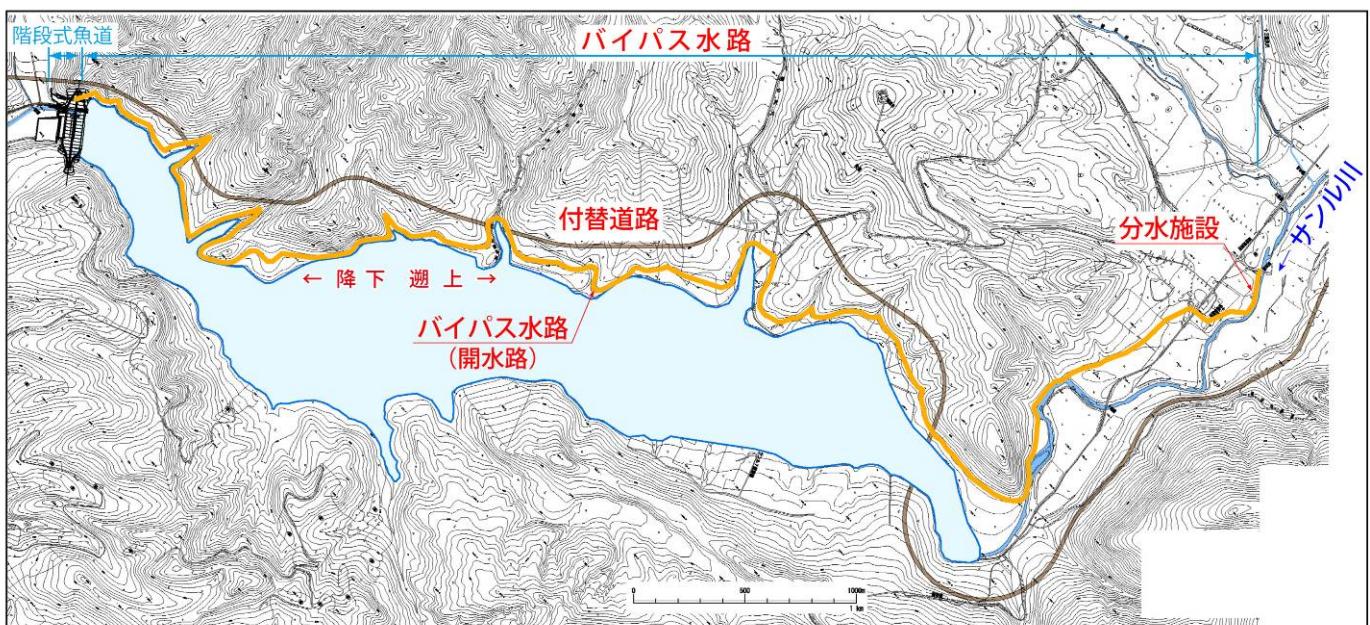
図-55 サンルダム魚道の概要

これらの課題を解決するために、サンルダムが建設される場合には、ダム湖を通過しないバイパス魚道とし、ダム上流部には、降河してきたサクラマスのスマoltを魚道へ誘導する分水施設を設置し、ダム湖岸沿いにはダム堤体まで水路を配置する。また、ダム堤体から下流河川までは階段式魚道を配置する。

魚道を整備するにあたり、ダムにおける発電放水の流れに迷入させないため、発電放水路末端を魚道下流端に揃え、かつ発電放水路へ迷入しない対策を施すこととした。また、美利河ダムの分水施設と比べてサンルダムでは通常時および融雪洪水時の流量規模が大きく異なり、魚道上流端の分水設備の規模及び魚道流入量とダム湖への放出量との分配比についても異なるため、美利河ダムと同様な構造にはせず、新たな構造を提案している。さらに、ダム堤体から魚道下流端までに設置される階段式魚道内の構造として、連続して遊泳遡上行動がとれ、休息が最小限に済む環境が確保され、かつ水際の流れを緩くすることが可能なプール式台形断面魚道を採用するものとする。これは、サンル川に生息する遊泳魚のみならず底生魚にも配慮した魚道となる。

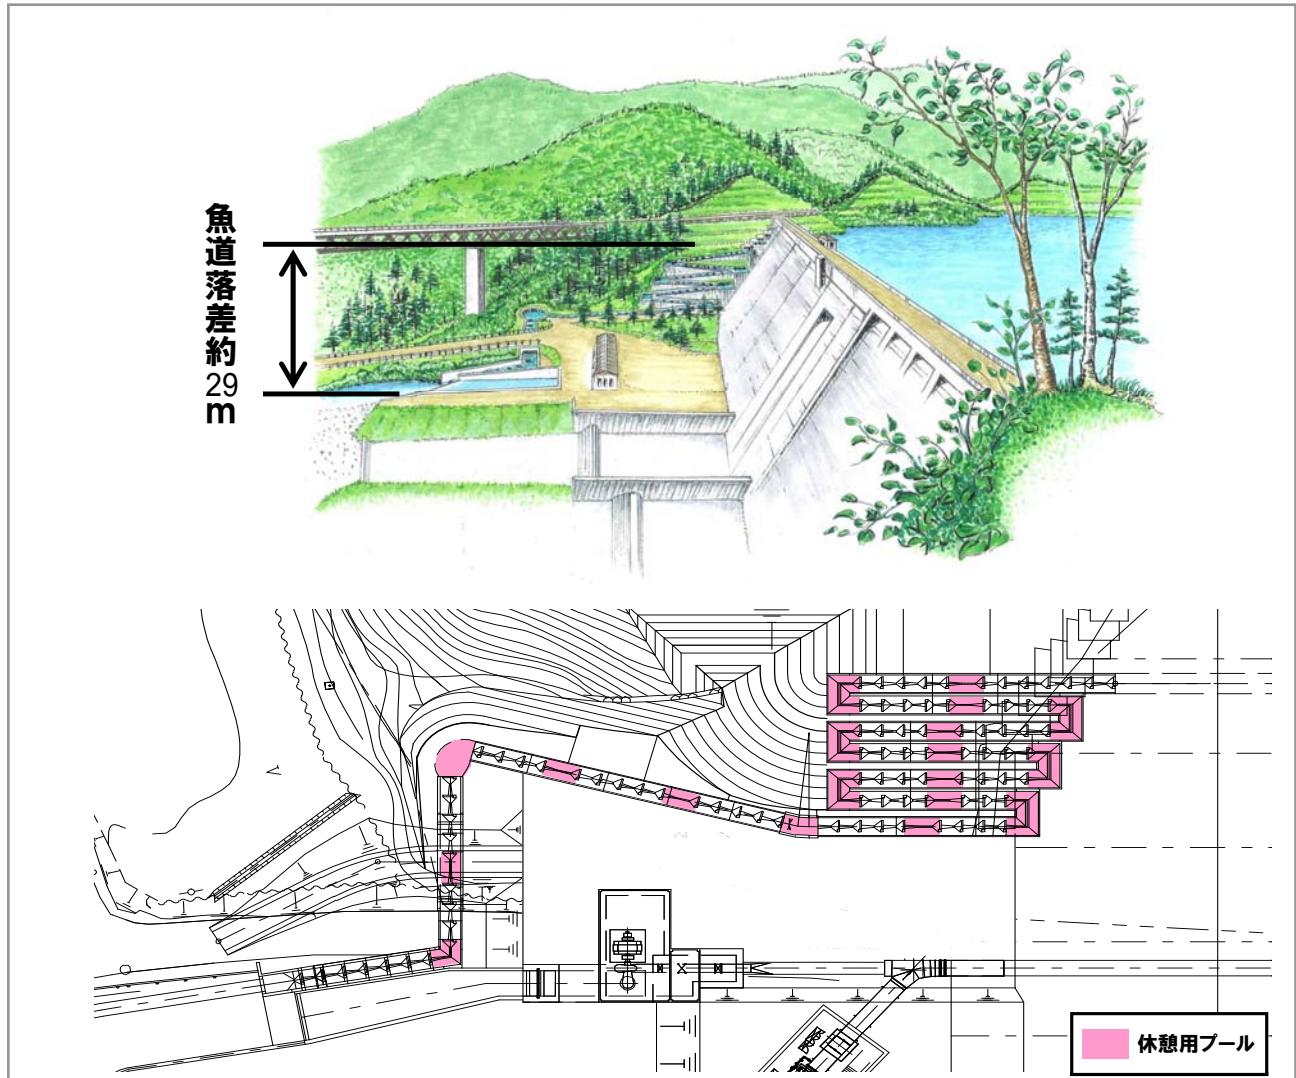
図-56 ダム堤体魚道（階段式魚道）イメージ

休憩プールは、サクラマスが階段式魚道（プール式台形断面魚道）を連続して遡上することを考慮して、5段6段と連続した魚道部の後に配置する。

また、発電放流口に迷入防止施設を設置し、魚にとって分かりやすい魚道入口構造とする。なお、平成20年9月に調査用魚道を用いてサクラマス親魚の遡上調査を実施しており、魚道及び迷入防止施設は概ね機能したものと考えられる。
