サンルダム建設事業の検証に係る検討
「魚類・底生動物保全への取組」について

国土交通省北海道開発局

天塩川における魚類等の生息環境保全に関する中間取りまとめ
(平成 20 年度年次報告書)

天塩川魚類生息環境保全に関する専門家会議

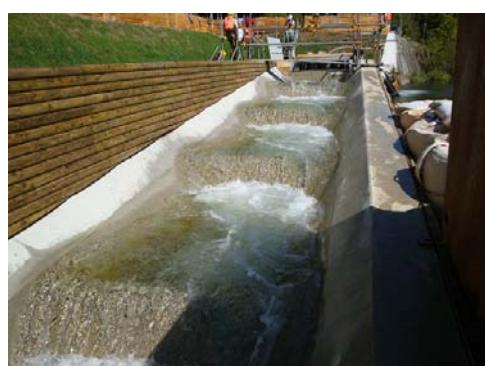
ダム堤体から下流河川までは、ダム堤体右岸の山斜面を利用して階段式魚道を設置する。階段式魚道の形式は、プール式台形断面とし、途中には遡上魚が休息できる機能を備えた休憩用プールを組合せ、カバー等により鳥類などの外敵に狙われないようにする。

休憩プールは、サクラマスが階段式魚道（プール式台形断面魚道）を連続して遡上することを考慮して、5段6段と連続した魚道部の後に配置する。

階段式魚道（プール式台形断面）の構造

平成 20 年度の調査用魚道の隔壁には、頂部の片側に切り欠きがあり、隔壁を越流する左右の水量が大きく違い、流速計測結果からも非対称な流れが起きていたため、切り欠き部を設けない越流形状とした。この越流形状の改善により、均等な越流水深を確保することができ、魚道内の水流の乱れを解消することができた。また、同様な越流形状を有する知床・羅臼における台形断面魚道の事例でも、昨秋カラフトマスやシロザケが 1000 尾程度跳躍することなく連続して遊泳遡上している。

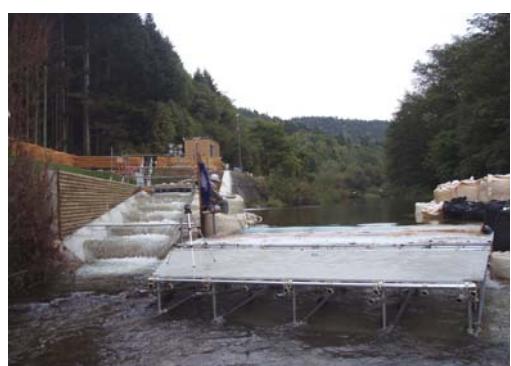
また、発電放流口に迷入防止施設を設置し、魚にとって分かりやすい魚道入口構造とする。なお、平成20年9月に調査用魚道を用いてサクラマス親魚の遡上調査を実施しており、魚道及び迷入防止施設は概ね機能したものと考えられる。

調査用魚道（魚道入口部と迷入防止施設）

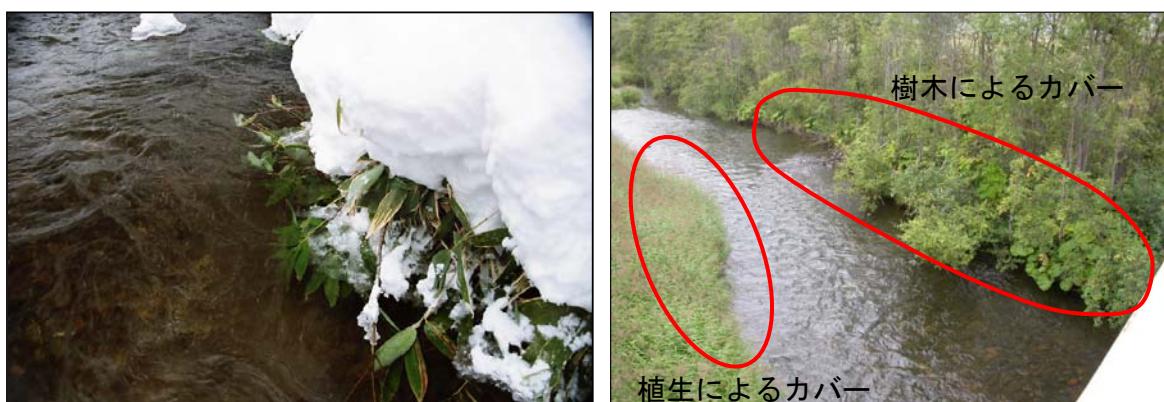
バイパス水路部は、サクラマスの遡上意欲を刺激するため、縦断的に緩急をつけて配置するとともに、その延長が長いことを考慮して、自然河岸における「淵」と同様に、減勢効果及び魚類の休息場としての機能を持たせるための休憩プールを適宜配置することとするが、遡上中の停滞や引き返しが起こらないように、更に詳細な検討が必要である。

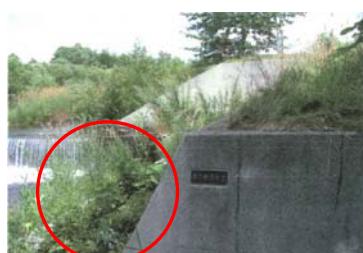
魚道部の土砂埋塞状況

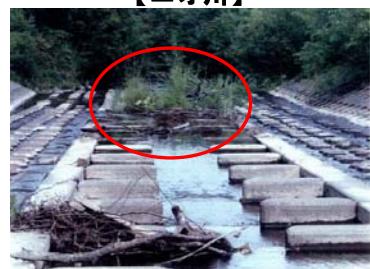
魚道部の土砂埋塞状況

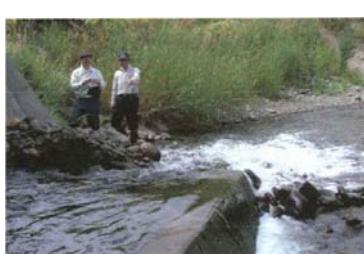
一部土砂撤去後の状況

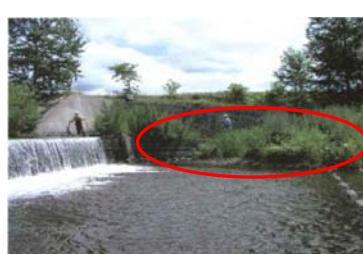
魚道部の土砂埋塞状況

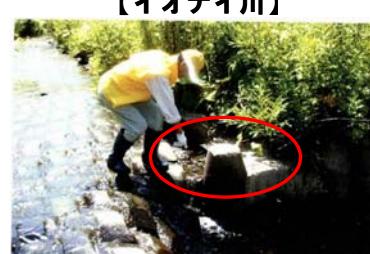
魚道部の土砂埋塞状況

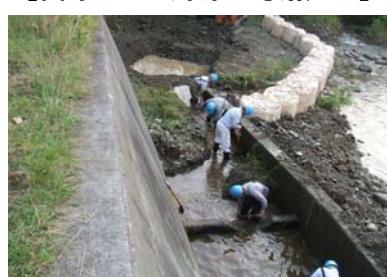
埋塞土砂状況

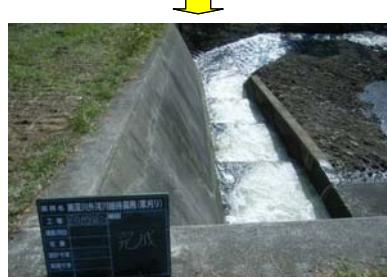
埋塞土砂撤去後の状況

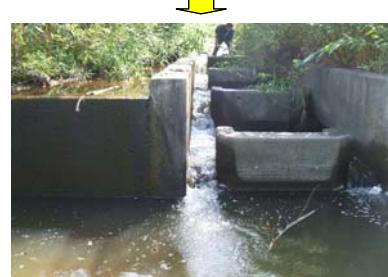
流路確保後の状況

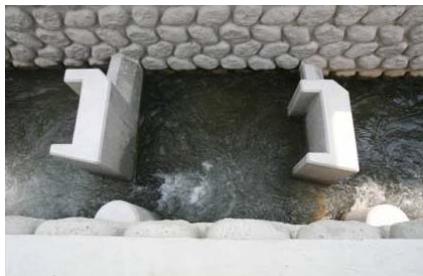
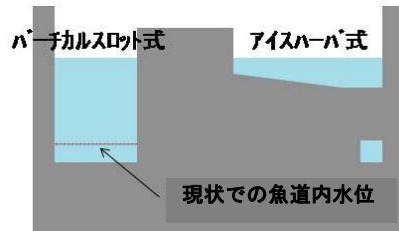
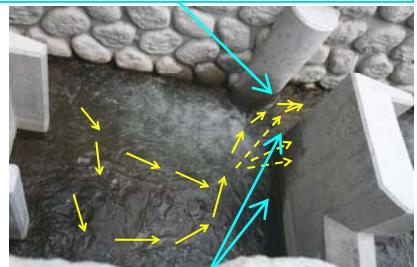
図-60 魚道内の流況
(第6回魚類専門家会議
妹尾優二委員提供資料)

バーチカルスロット式とアイスハーバー式の複合型の魚道を設置した事例では、洪水時に土砂や流木等が魚道に詰まりやすいのが構造上の課題である。また、想定していた魚道内の水位に達していない場合には、バーチカルスロット式の部分で剥離が発生し、遡上しにくい状況となる。このため、水脈が薄い部分では殆どの魚類は跳躍し、前面の壁に衝突するものも多いと考えられる。

半円形柱の影響で水脈が盛り上がり、ここに入った魚は水脈を泳ぎ切る。

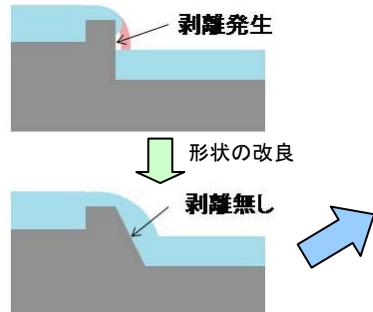
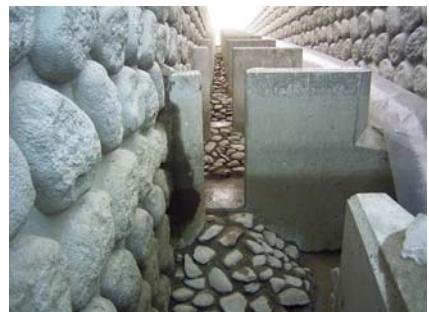
図-61 魚道越流環境
(第6回魚類専門家会議
妹尾優二委員提供資料)

このため、バーチカルスロット式の部分で剥離が発生しないような隔壁構造の形状を改良するなど、部分的な改善が考えられる。

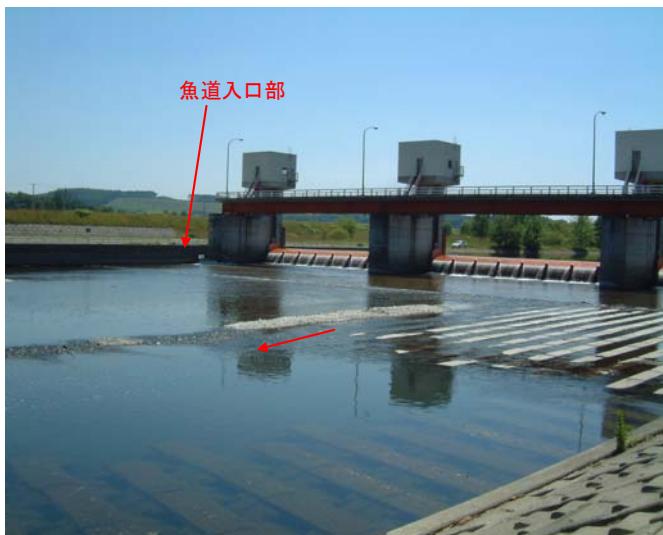
真勲別頭首工

真勲別頭首工の下流部は、川幅が広く魚道入口部がわかりにくい状況にある。平水時や渴水時には、魚道入口の水面落差が70cm以上、エプロンの水深が10cm程度であり、魚道内への遡上が困難な状況にある。また、魚道遡上にあたって、魚体が損傷することも考えられる。

なお、サンル川よりも下流にある名寄川の頭首工（真勲別頭首工、上名寄頭首工）については、魚道の下流側でサクラマス親魚が滞留しているなど、サンルダムにおける魚道機能の確認調査に影響が及んでいる可能性があるため、早急に魚道を改善する必要がある。

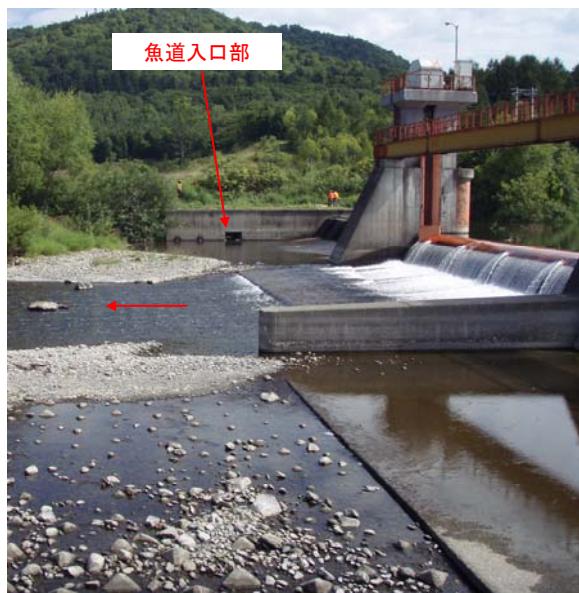
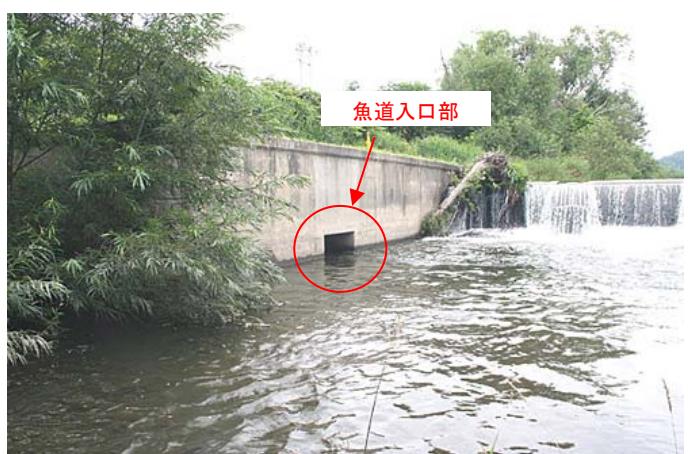
上名寄頭首工

魚道入口部(上名寄頭首工)

上名寄頭首工の魚道入口部は、頭首工ゲートからの流水に対し、魚道から流出する流れが小さいことから、魚道入口部への集魚効果が小さいと考えられる。このため、頭首工の直下で滞留するサクラマスが確認されている。

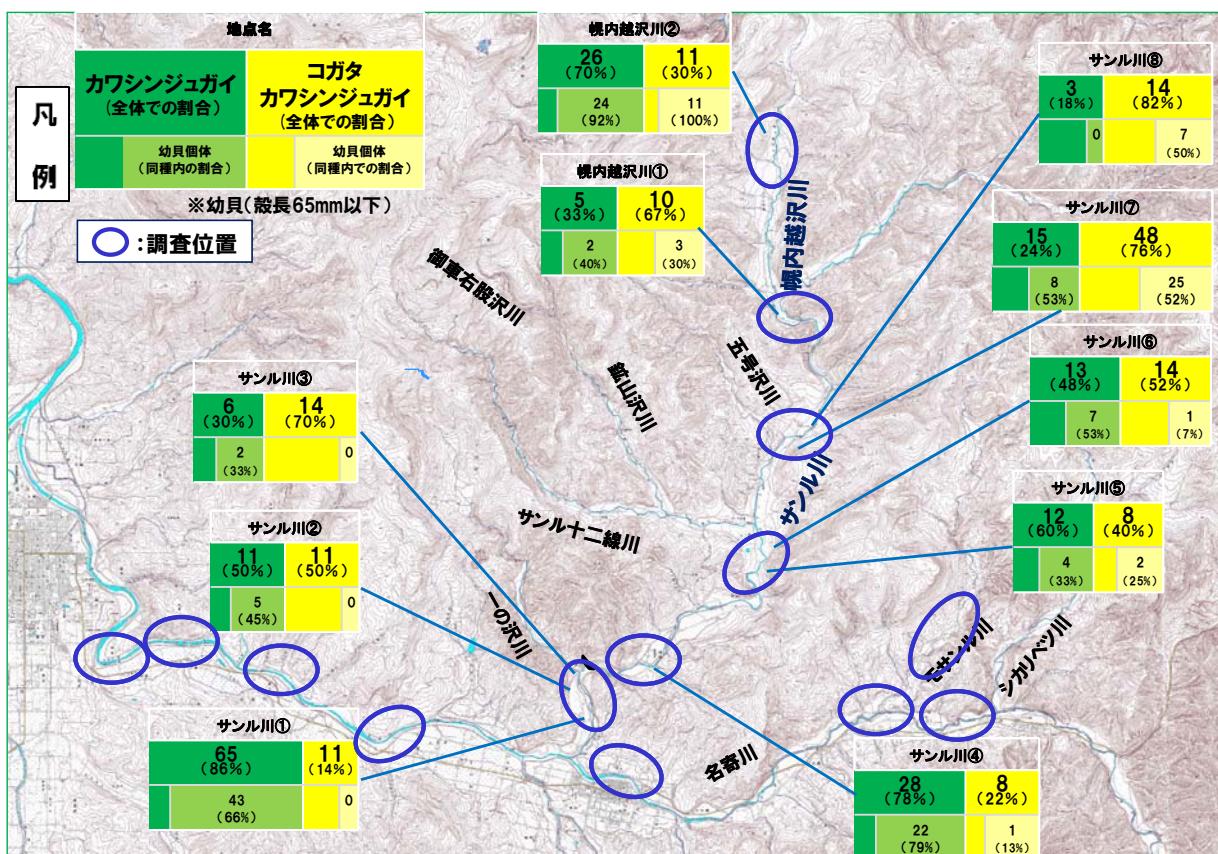
図-9 カワシンジュガイ類 詳細調査結果（サンル川・幌内越沢川）

また、幼貝については、カワシンジュガイが名寄川の下流と中流、サンル川の下流と中流で確認数が多く、コガタカワシンジュガイは、サンル川中流、幌内越沢川及びモサンル川上流で確認されていることから、世代交代が行われているものと考えられた。

これらの調査結果から、今後湛水予定区域外への移植に向けた生息適地（移植先）としては、カワシンジュガイまたはコガタカワシンジュガイが多く生息している地点及び幼貝が多く確認され世代交代が行われている地点として、カワシンジュガイは名寄川やサンル川の下流に、コガタカワシンジュガイはモサンル川上流が考えられる。なお、移植先については、河床の安定状況など生息環境としての河床状況調査等を行い選定する必要がある。

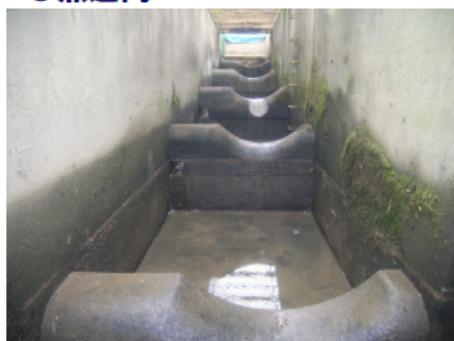
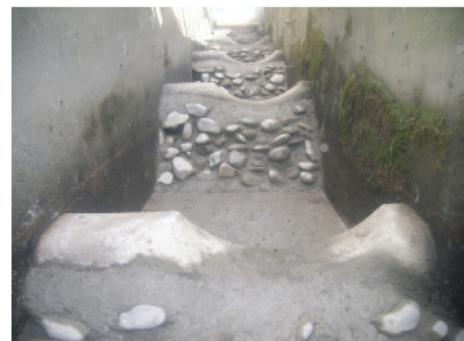
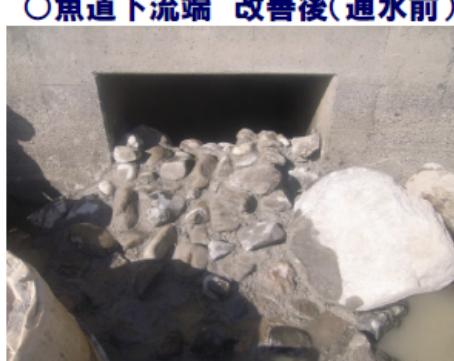
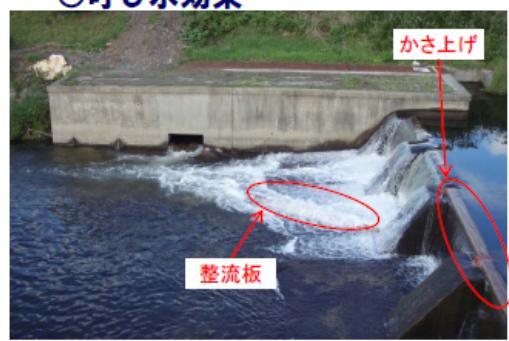
上名寄頭首工における魚道改善状況

○魚道内

○魚道下流端 改善後(通水前)

○呼び水効果

魚道下流端(魚道から河川への流れ込みの創出)

整流板と固定堰のかさ上げ(呼び水効果の創出)

また、サンル川よりも下流にある名寄川の頭首工（真勲別頭首工、上名寄頭首工）については、魚道入口部（下流側）がわかりにくく、水面落差が大きかったことから、魚道の下流側でサクラマス親魚が滞留しているなど、サンルダムにおける魚道機能の確認調査に影響が及んでいる可能性があった。このため、真勲別頭首工、上名寄頭首工については、サンル川での魚道機能調査を実施する前の平成 21 年 8 月上旬までに隔壁や側壁の改善、呼び水効果の創出等を行い、遡上環境の改善を図った。

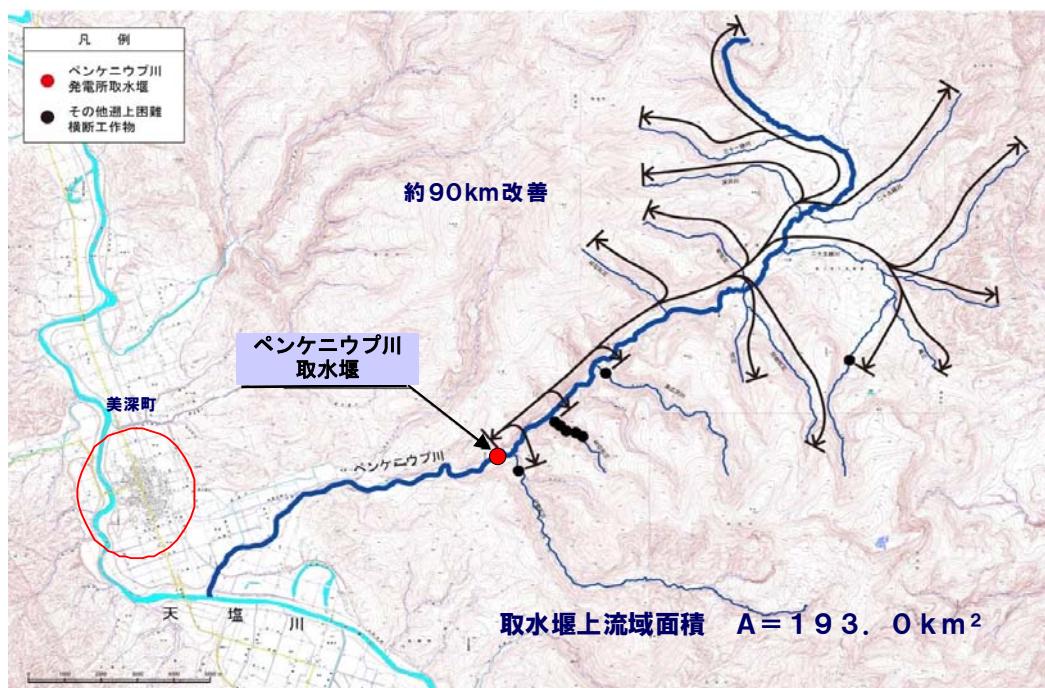
図-16 ペンケニウプ川取水堰に魚道を設置した場合の遡上可能範囲

一方、ペンケニウプ川取水堰の上流域は魚類等の生息や産卵に適した河川環境を有しており、同取水堰に魚道を設置した場合、魚類等の移動可能延長が約90km改善され、魚道の設置効果が大きいことから、遡上障害施設へ魚道整備する効果を把握するには適切な箇所と考えられる。

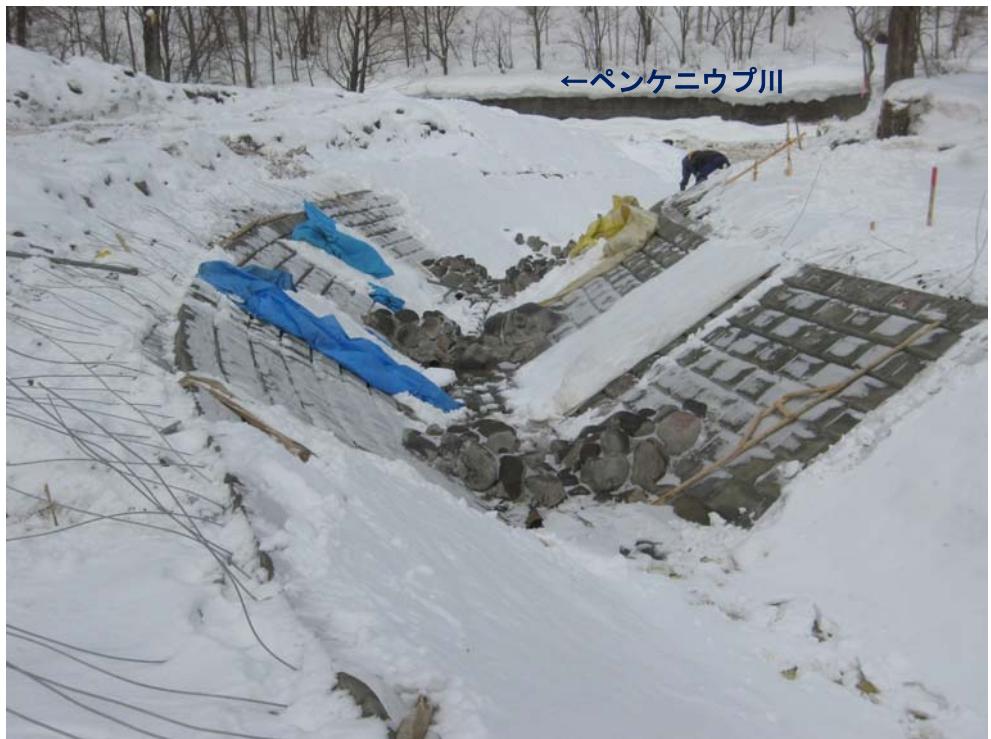
下流側の魚道水路工と石積み隔壁（施工中）

このため、旭川開発建設部では平成21年度にペンケニウプ川取水堰の左岸側を迂回する試験魚道を設置し、平成22年度以降に遡上等の調査を実施して、魚道を設置した効果の把握と、今後、天塩川水系における遡上障害施設へ魚道を設置するための基礎データの収集を行う予定である。

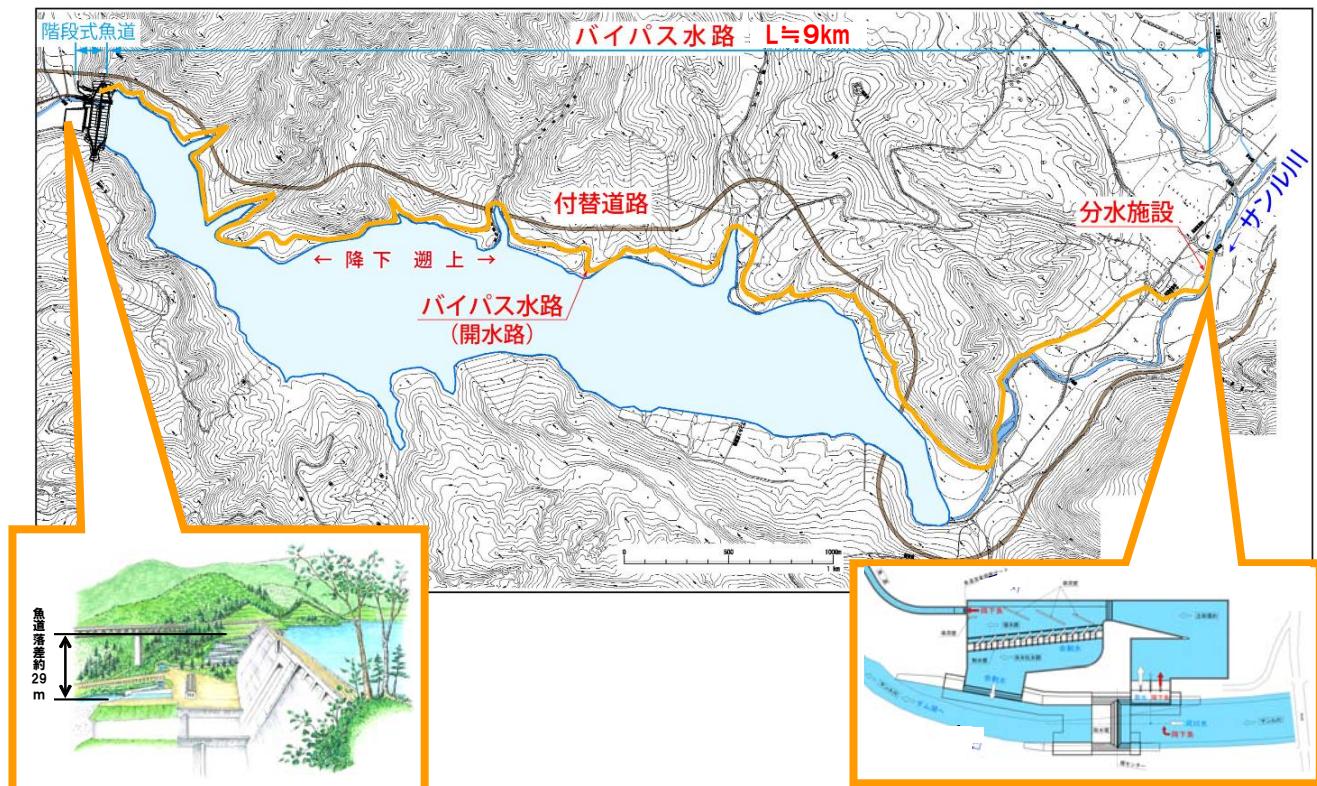
図-18 サンルダム魚道の概要

サンル川には回遊魚としてサクラマスが遡上・降河することから、ダムが建設された場合でも遡上・降河できる環境を確保することが求められている。このため、「中間取りまとめ」においては、ダム湖を通過しないバイパス魚道を基本とし、ダム上流部には、降河してきたサクラマスのスマoltを魚道へ誘導する分水施設を設置し、ダム湖岸沿いにはダム堤体までバイパス水路を配置し、ダム堤体から下流河川までは階段式魚道を配置することとした。

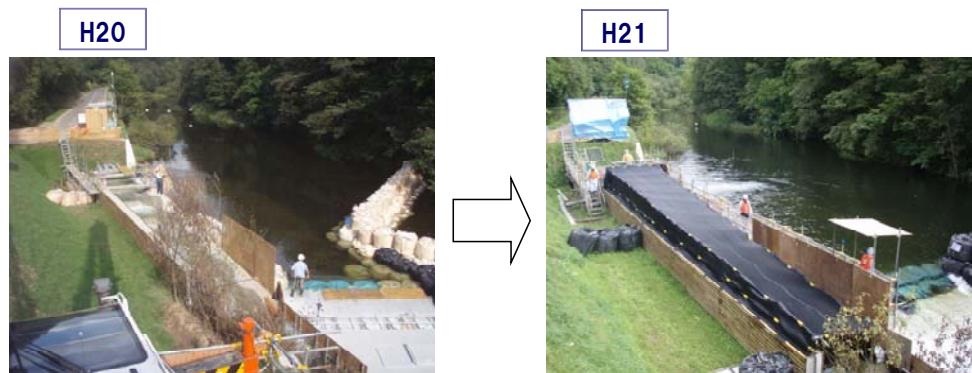
図-23 遮光ネット等による人影対策

サクラマスは敏感な魚であり、人が張り付いて魚道遡上調査を行つた場合、遡上行動に影響を与えることが懸念されるため、遮光ネットや樹木を用いた遡上環境の改善を行つた。

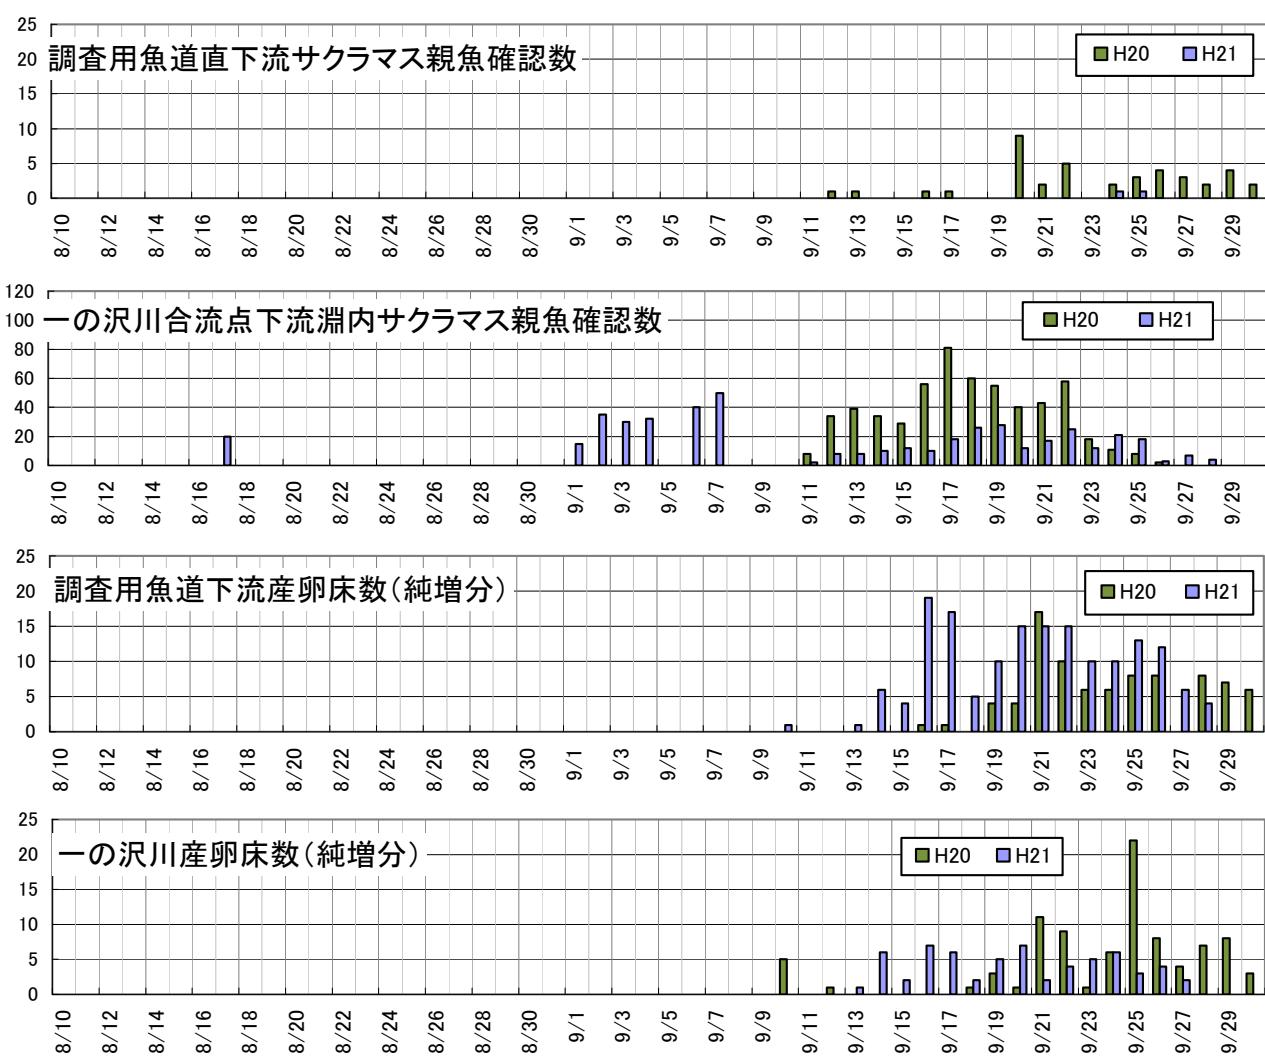
図-29 調査用魚道下流におけるサクラマス親魚及び産卵床確認数
(H20年とH21年の比較)

なお、平成22年度は調査用魚道での遡上調査を行う予定はないが、流況とサンル川下流の産卵床の分布数の変化との関係をモニタリング調査し、平成21年度、平成22年度と比較検討する必要がある。

また、平成 21 年度は平成 20 年度に比べて、調査用魚道直下で確認されたサクラマス親魚が減少していること、及びサクラマス親魚に比べて遡上能力が劣ると言われるカラフトマス親魚のほか、ヤマメ等の小型魚の遡上も多く確認しており、調査用魚道の改善効果があり、魚道及び迷入防止施設は十分に機能したものと考えられる。

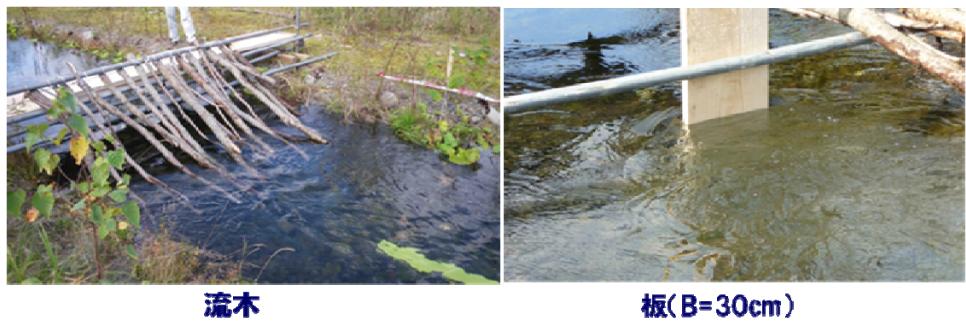
試験は、流木や伐採木等を用いて実施した結果、幅30cm程度の木材を立てる方法がより遡上意欲を向上させる流れとなった。あわせて魚の隠れ場所を創出するための空中カバー(橋)を丸太等で必要に応じて設置することが効果的であると考えられた。

試験の実施状況

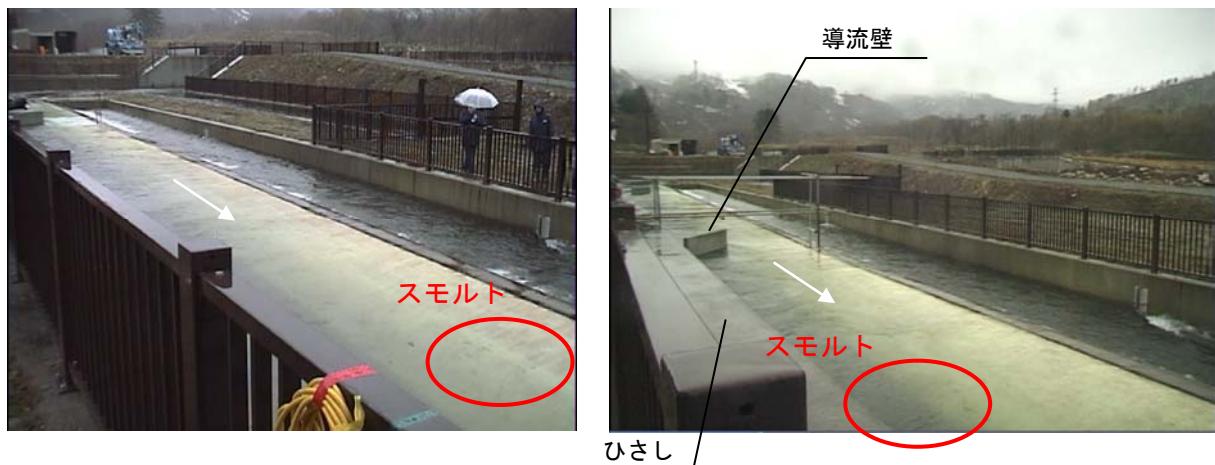
美利河ダム魚道スモルト降下状況

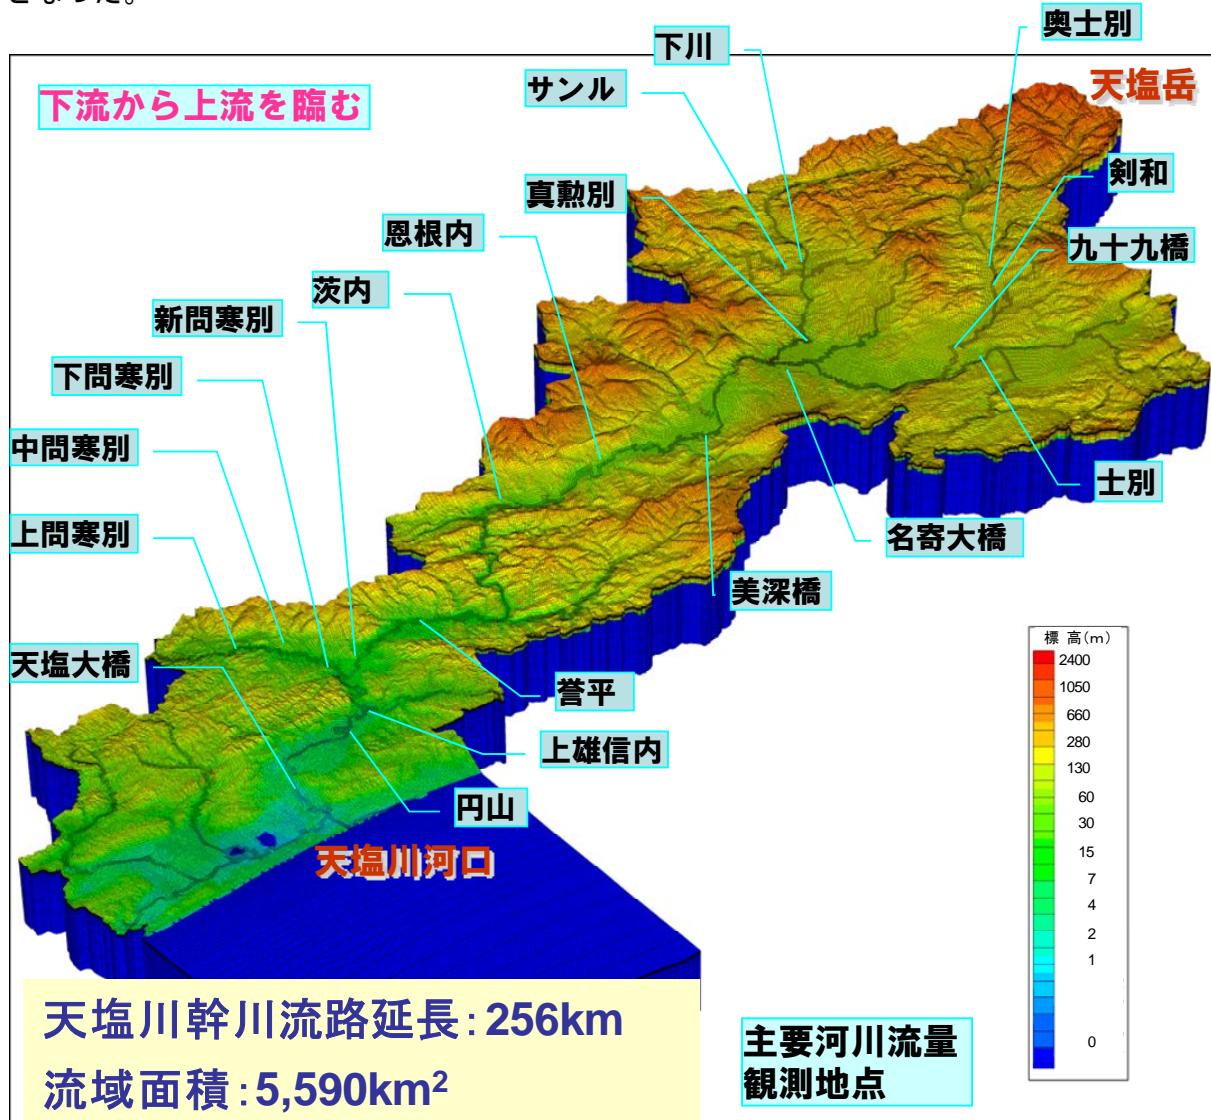
図-33 3 次元格子モデル

3 次元を構成する格子は、河道の周辺は 10~250m、その周辺の平野域は 250m 程度、山地域は最大で 500m 程度の水平幅とした。深度方向では、地表付近の格子は 1~10m の細かい幅で、深度方向へは厚い幅とし、モデルの厚さは 5,000m とした。その結果、総格子数は、2,784,453 となった。

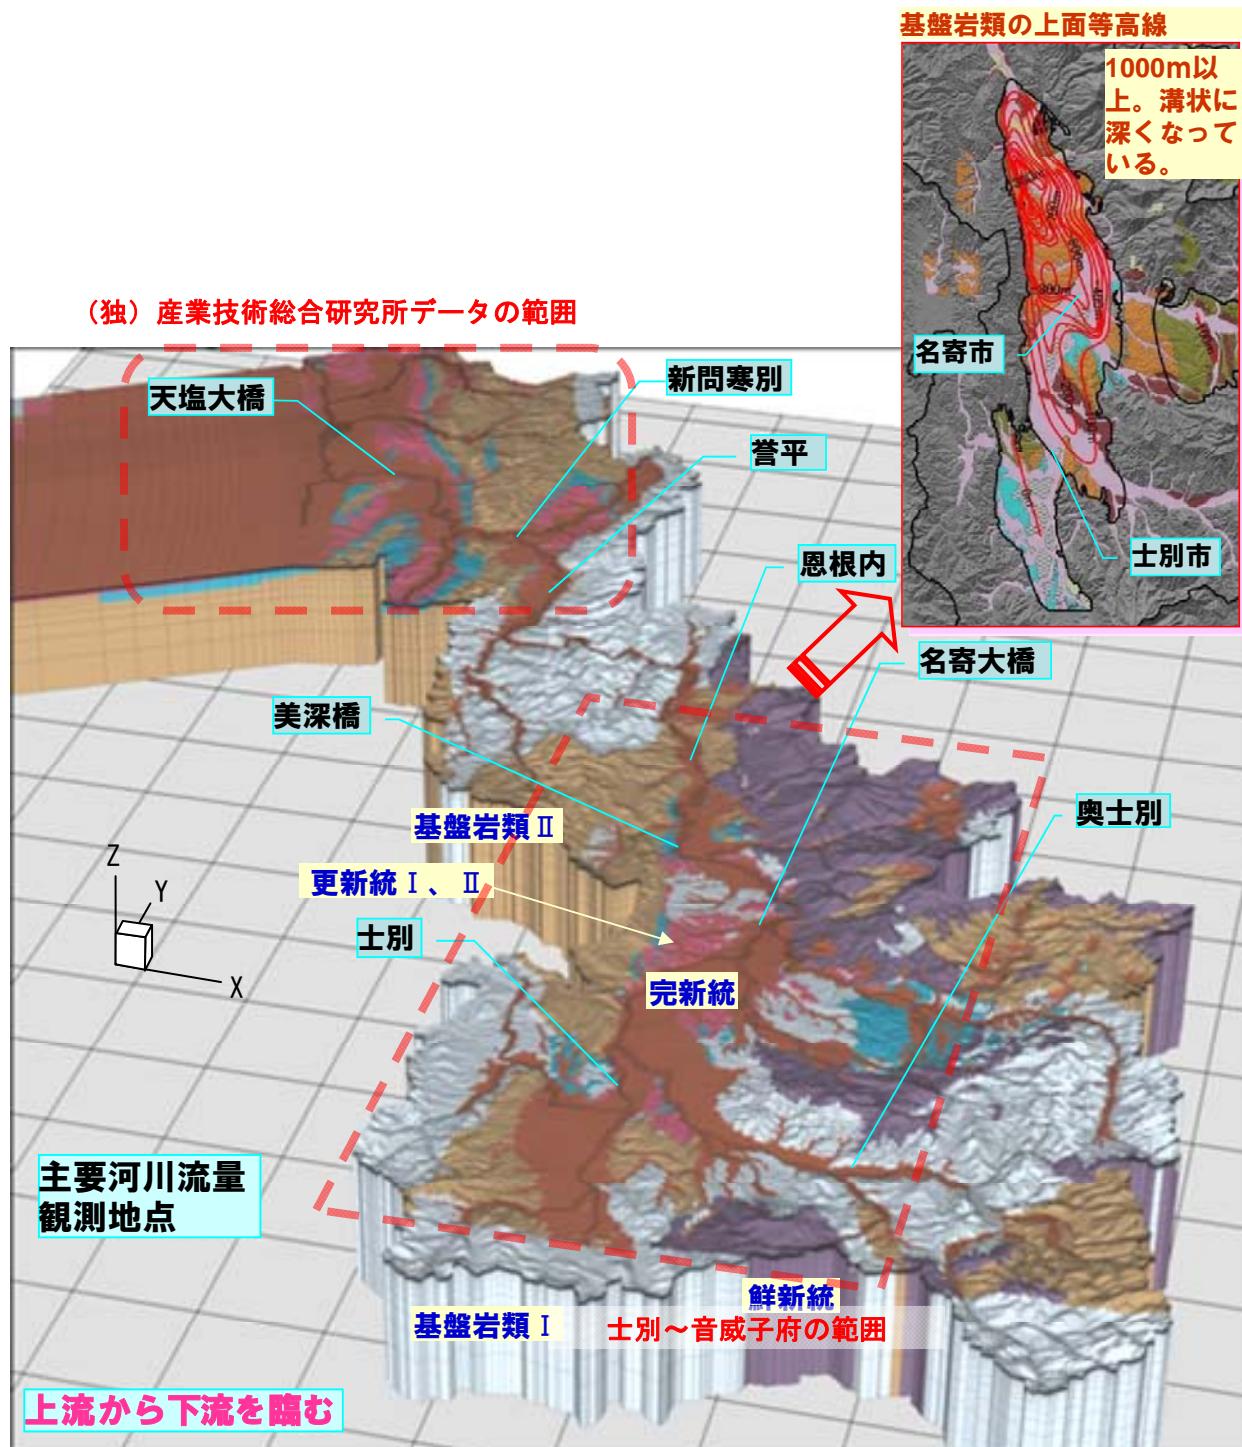
図-34 地質モデル（3次元）

天塩川流域の地質モデルは、既往の地質文献と（独）産業技術総合研究所地図資源環境研究部門が構築している天塩川下流域の地下水流动モデルのデータを用いて作成した。

また、士別市から音威子府村にかけて、鮮新統の地層が深さ 1000m以上まで堆積する埋没谷が存在する。

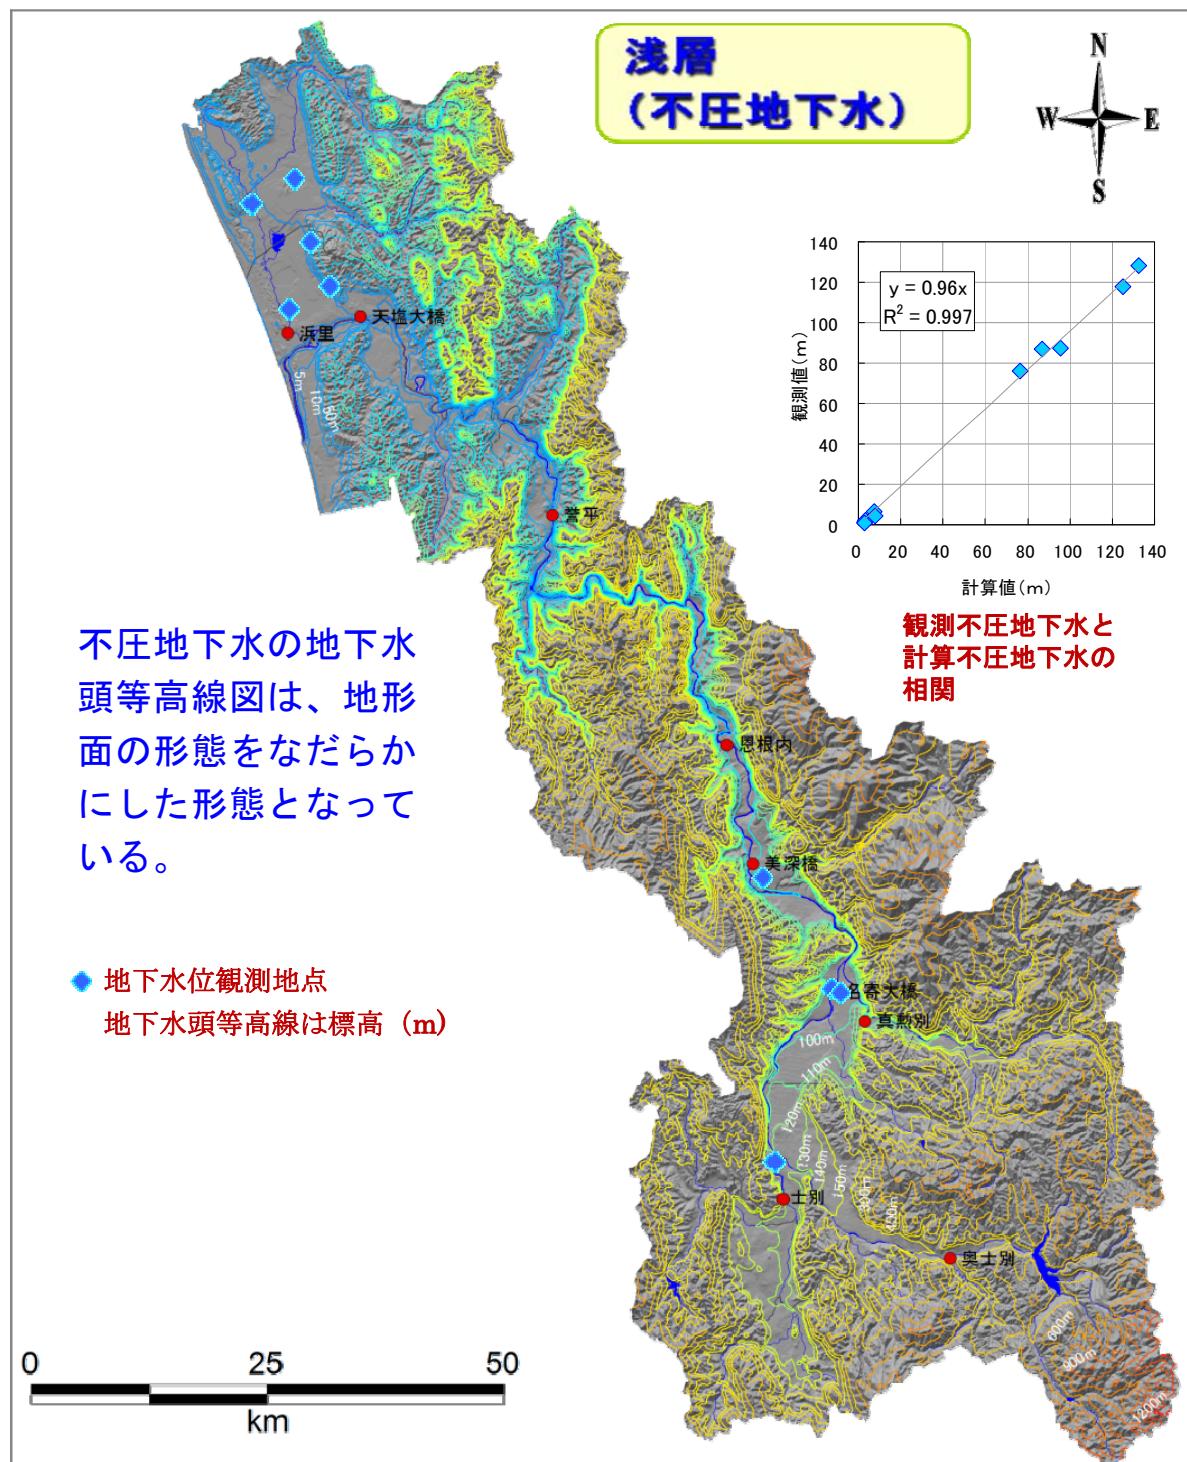
図-37 地下水の水等等高線図

平水年（2004年）における地下水流动解析の結果、観測不圧地下水位と計算不圧地下水位はほぼ同程度の値となっており、計算の再現性が確認された。

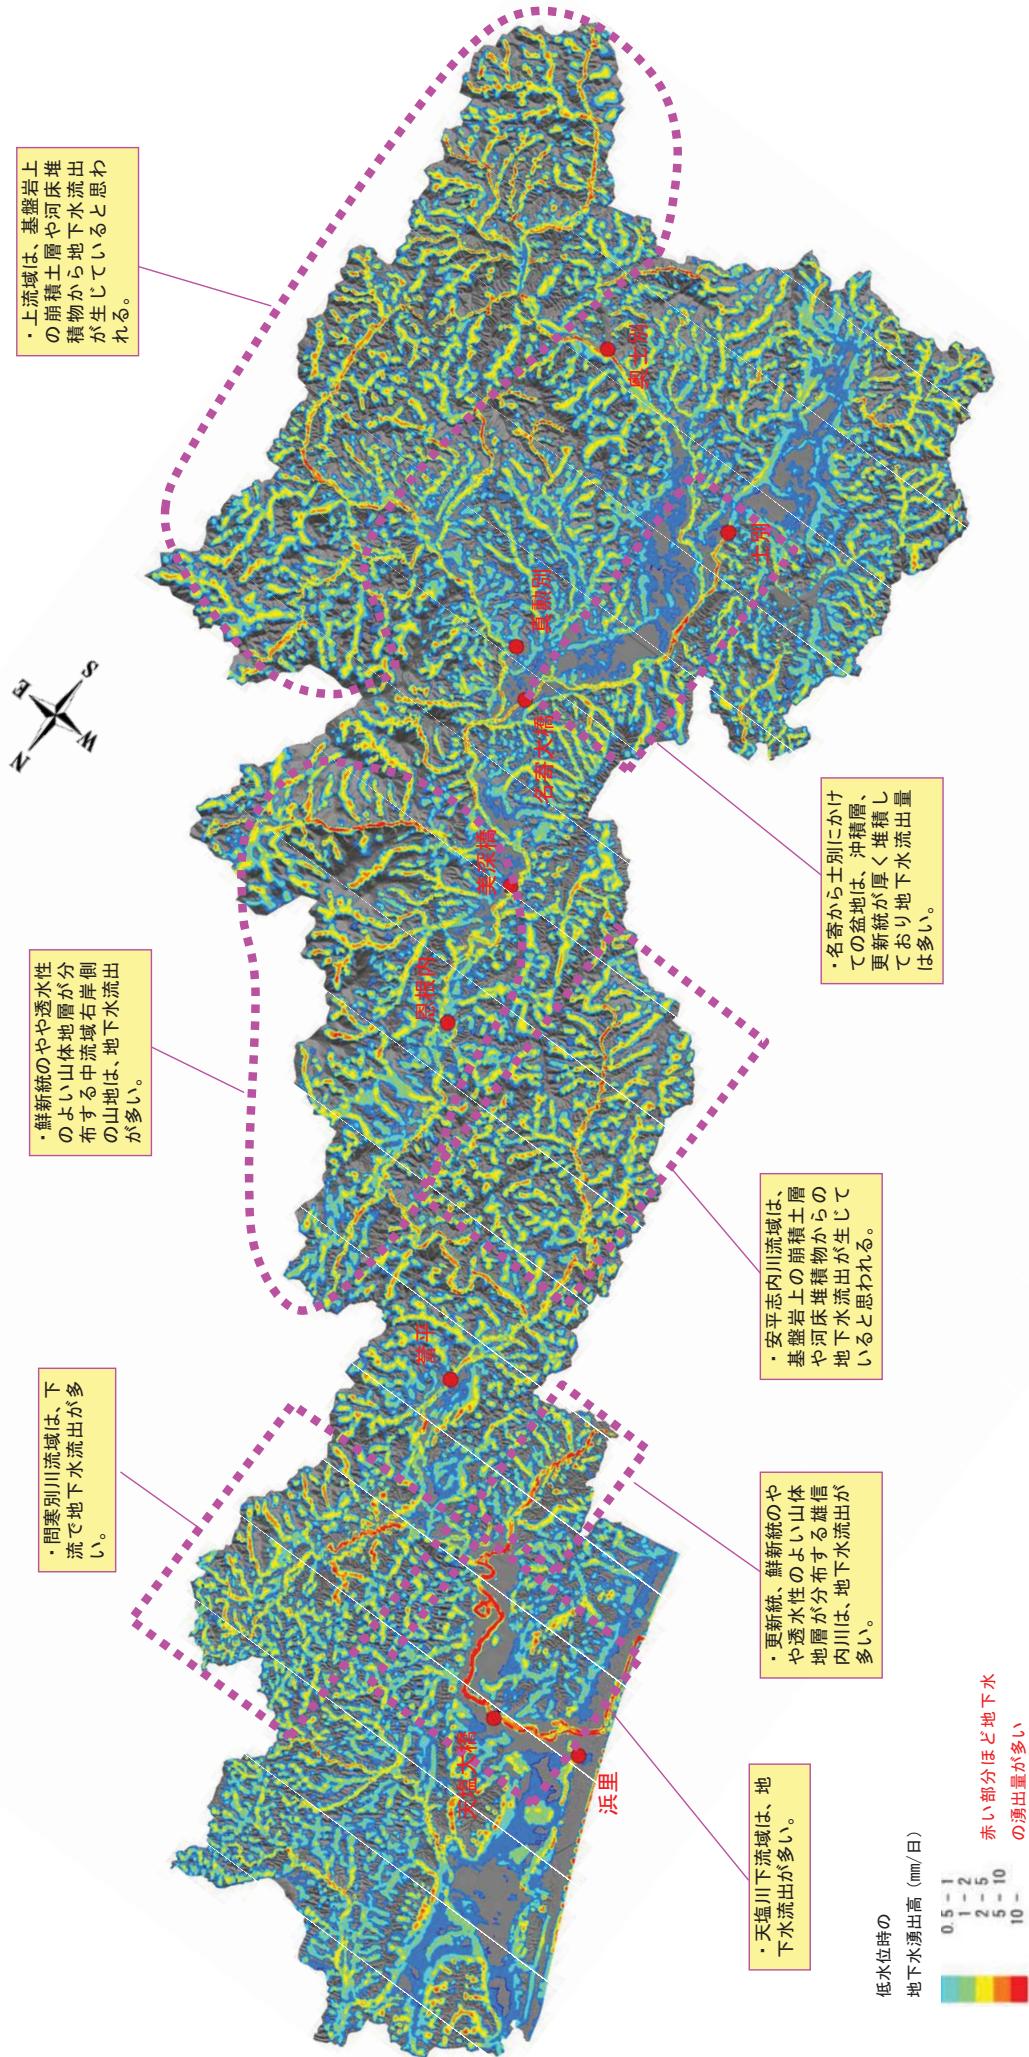
また、全流域の低水位時（夏季）における河川への地下水湧出状況を計算した。その結果、地形状況、山体地質の状況によって地下水の流出しやすさの特徴が形成されていると考えられる。下図に、天塙川流域内の各地域の湧出状況についてまとめた。

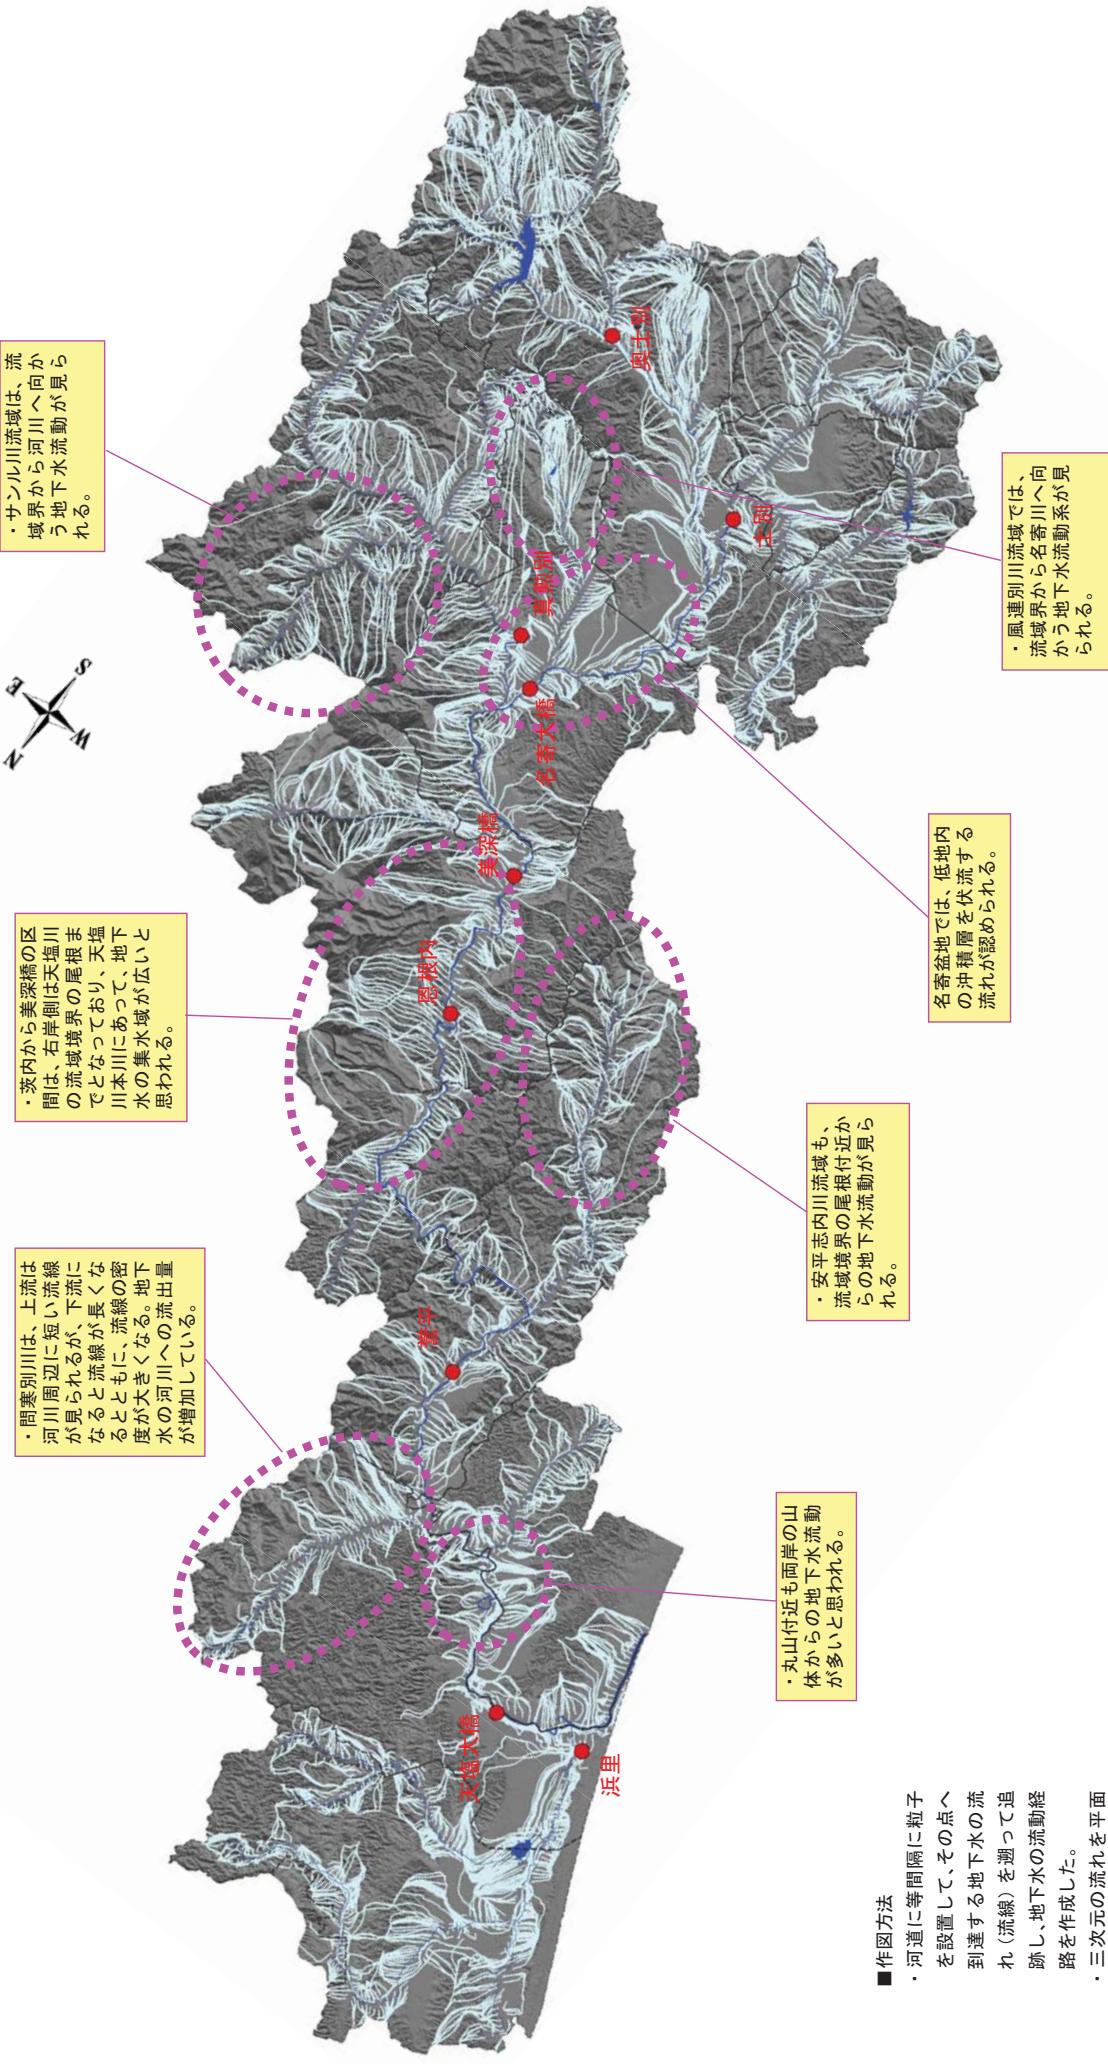
次に、全流域の河川へ流出する地下への流動状況を計算した。河川へ流出する地下水は、概ね地形の形態（勾配）に沿って山頂部、斜面上部から河川へ向かう流れであり、山頂部から放射状に河道へ向かう流れである。また、白い流線が込み入る場所は、地下水の流動量が多いと推察できる場所である。下図に、天塩川流域内の各地域の地下水流動状況についてまとめた。

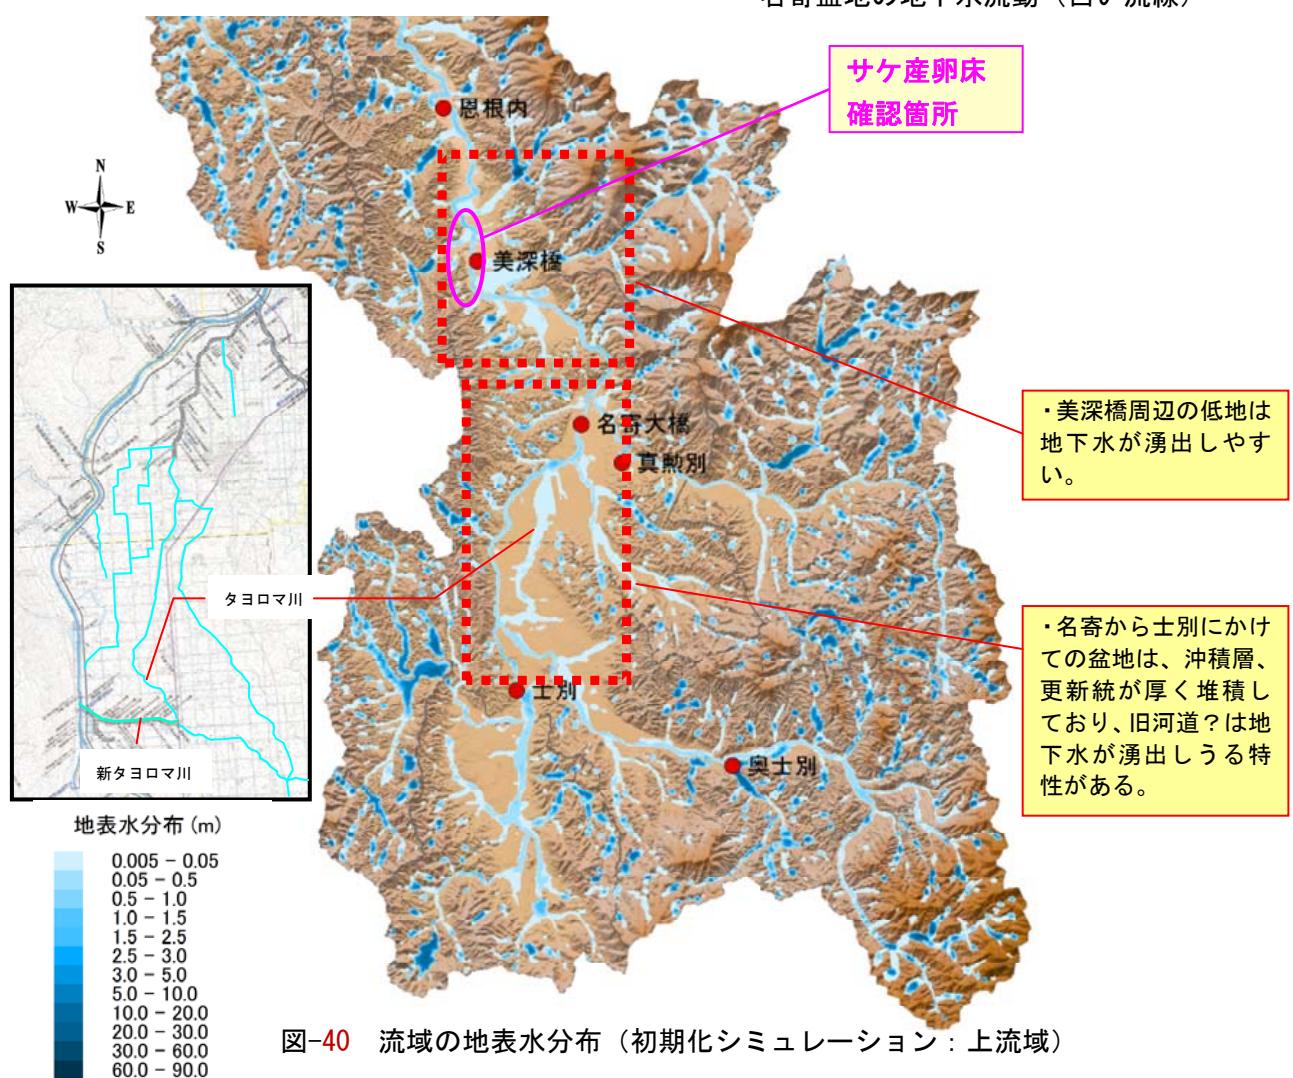
●名寄盆地の地下水流动

名寄盆地では、天塩川本川と並行に流れる地表水分布や地下水流动（冲積層の伏流）が現在改修されたタヨロマ川にほぼ沿って見受けられ、旧河道であった可能性が地下水流动解析結果から推察された。また、美深橋周辺は地下水が流出しやすい結果が得られ、現地調査でサケの産卵床が確認されている。

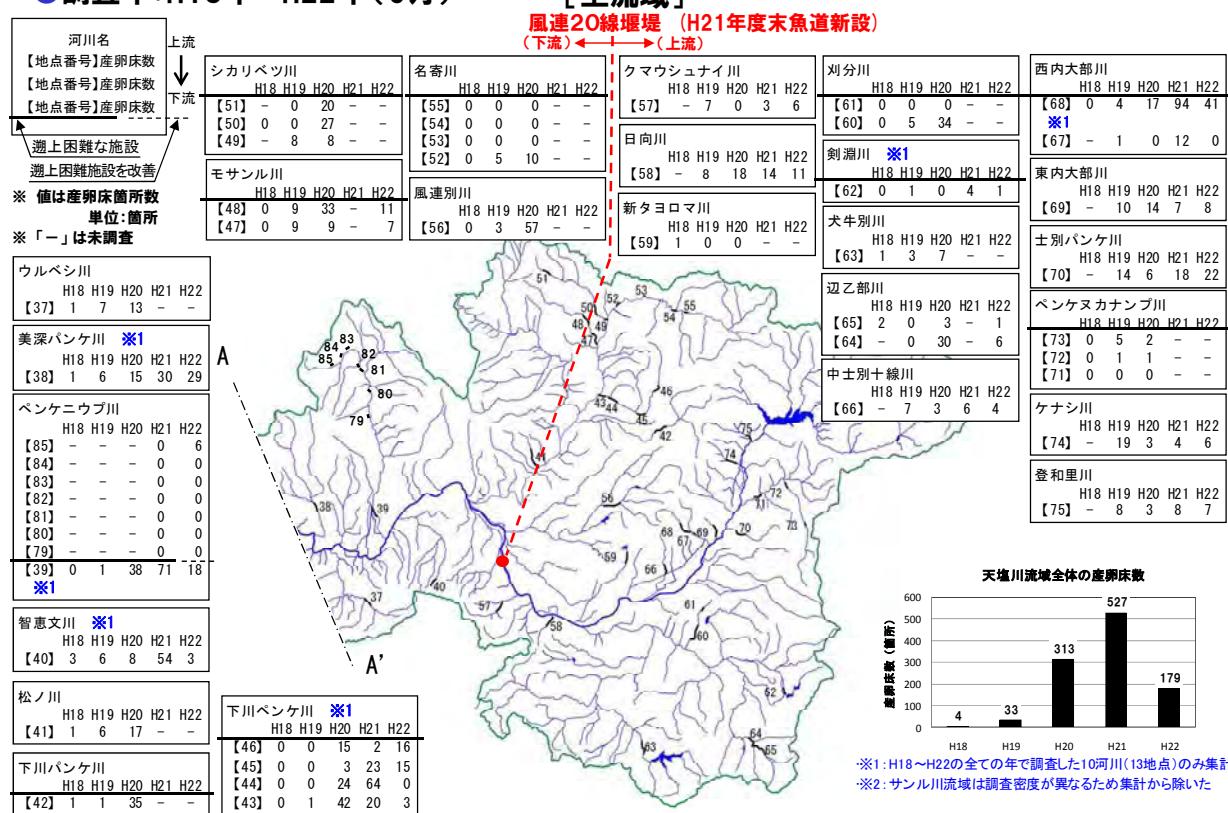
図-2 天塩川流域におけるサクラマス産卵床調査結果（上流域）

各年毎の産卵床数としては、平成18年、19年は産卵床数が少なく、平成20年、21年は、産卵床数が多く確認され、平成22年は両者のほぼ中間的な確認状況となっている。

また、平成 21 年度末に天塩川本川で唯一魚道が設置されていなかった風連 20 線堰堤において魚道が設置されたため、堰堤上下流の各支川で確認された産卵床数を比較した。その結果、今年度は、魚道が設置されていなかった平成 20 年、21 年に比べて、当該堰堤上流における産卵床数の割合が上昇しており、魚道設置の効果と考えられる。一方、今年度は出水が多くゲート倒伏による遡上も考えられることから、次年度以降も継続的な調査を行い魚道の設置効果の把握に努める必要がある。
