サンルダム建設事業の検証に係る検討
「魚類・底生動物保全への取組」について

国土交通省北海道開発局

天塩川における魚類等の生息環境保全に関する中間取りまとめ
(平成 20 年度年次報告書)

天塩川魚類生息環境保全に関する専門家会議

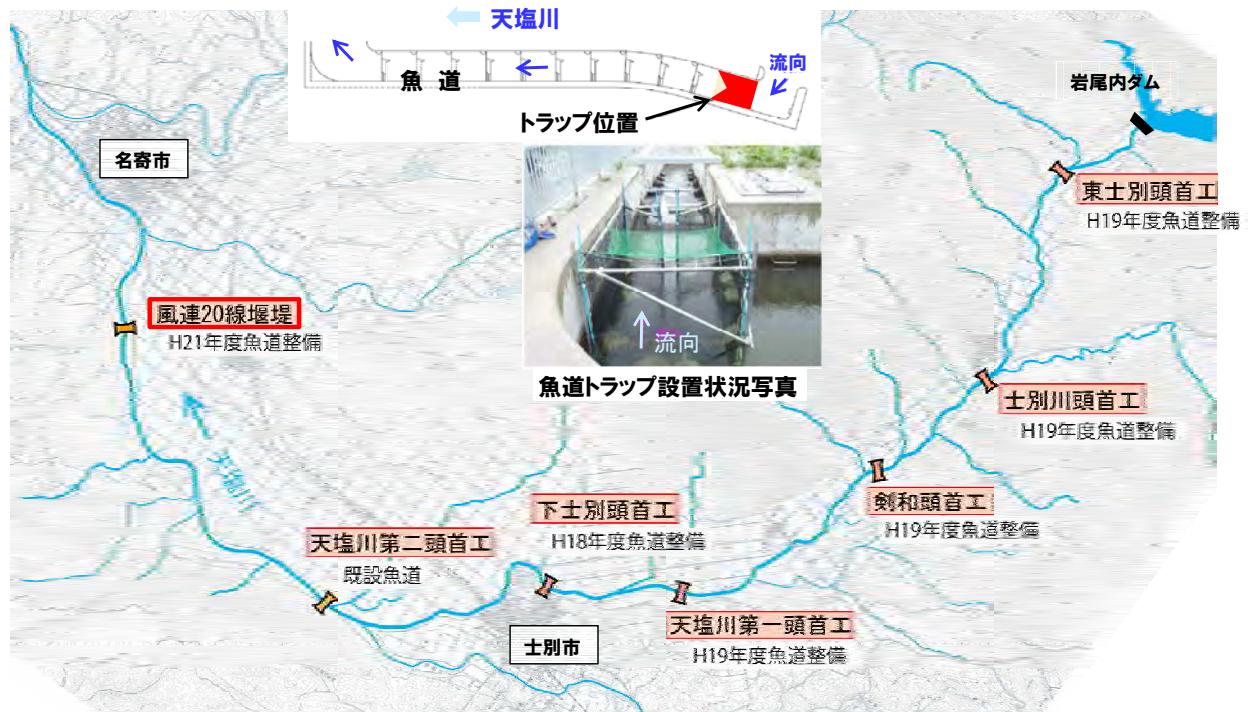
図-8 天塩川上流頭首工での魚道トラップ調査位置図

天塩川上流の各頭首工の魚道において、平成 20, 21 年は、天塩川上流の 6 箇所の頭首工で魚道トラップによる遡上実態調査(1週間の連続調査)を7月と8月の2回実施した。平成 22 年は、風連 20 線堰堤の魚道が平成 21 年度末に設置されたことから、風連 20 線堰堤も含めて 7 箇所の頭首工で、7月と8月の2回(1週間の連続調査)調査を実施した。

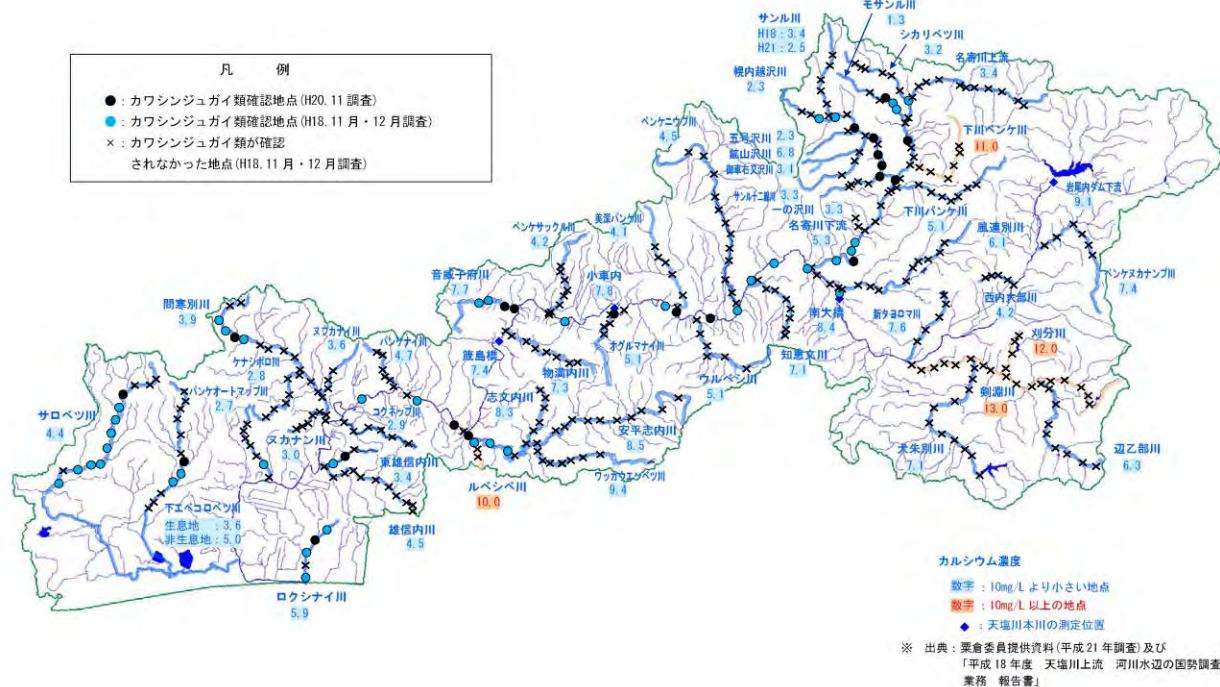
図-11 カワシンジュガイ類とカルシウム濃度の位置図

その結果、カルシウム濃度が比較的高い（10mg/L 以上）ルベシベ川、下川ペンケ川、剣淵川、その支川の刈分川において、カワシンジュガイ類が生息していないことが確認された。

なお、カワシンジュガイ類の生息に関する大きな要因としては、①宿主魚の生息、②河床の状況や流速、③水質（カルシウム濃度）、が考えられる。

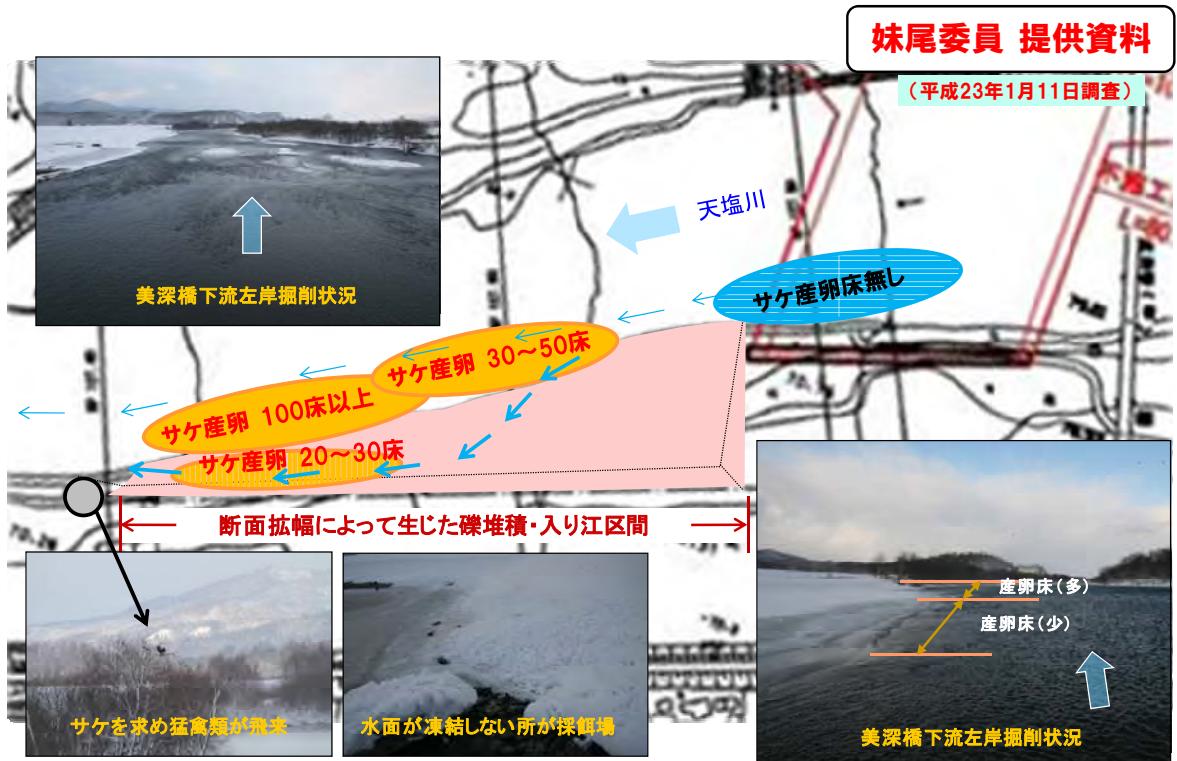
図-16 河道掘削区間におけるサケの産卵状況

その後の妹尾委員による調査（平成 23 年 1 月 11 日）では、河道掘削した本川側の上流部で 30～50 床、下流部で 100 床以上、断面拡幅によって生じた礫堆積により形成された入り江区間で 20～30 床のサケの産卵床が確認された。

妹尾委員による水温調査では、掘削後の地盤から冬期においても8~9°Cの地下水が流出しており、7~9°Cの伏流水となって入り江や本川河岸に流出していることが確認された。これらのことから、高水敷の掘削により中洲や入り江が形成され、そこに一定水温の地下水や伏流水が流出することで、良好なサケの産卵場となることが確認された。

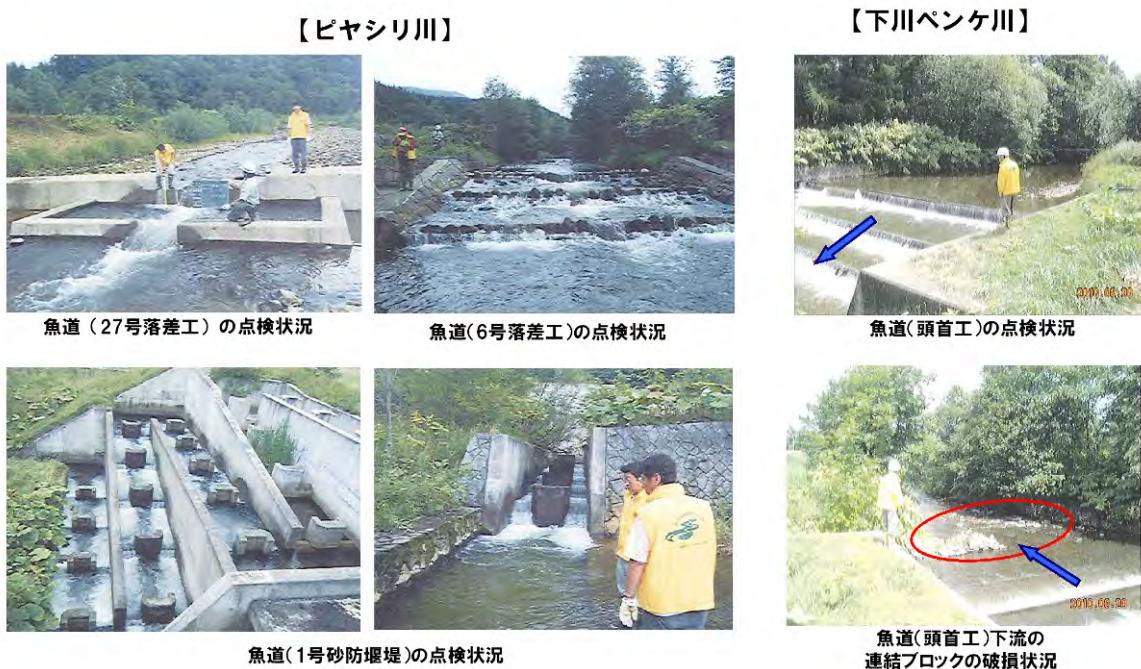
写真-7 NPO 法人天塩川リバーネット 21 による魚道点検状況 (平成 22 年度)

なお、平成 22 年では 10 箇所の魚道で点検が行われ、その結果、一部の魚道の下流部で連結ブロックの破損が確認された。今後は、魚道だけではなく上下流の状況も含めて、魚類等の遡上環境を点検していく必要がある。

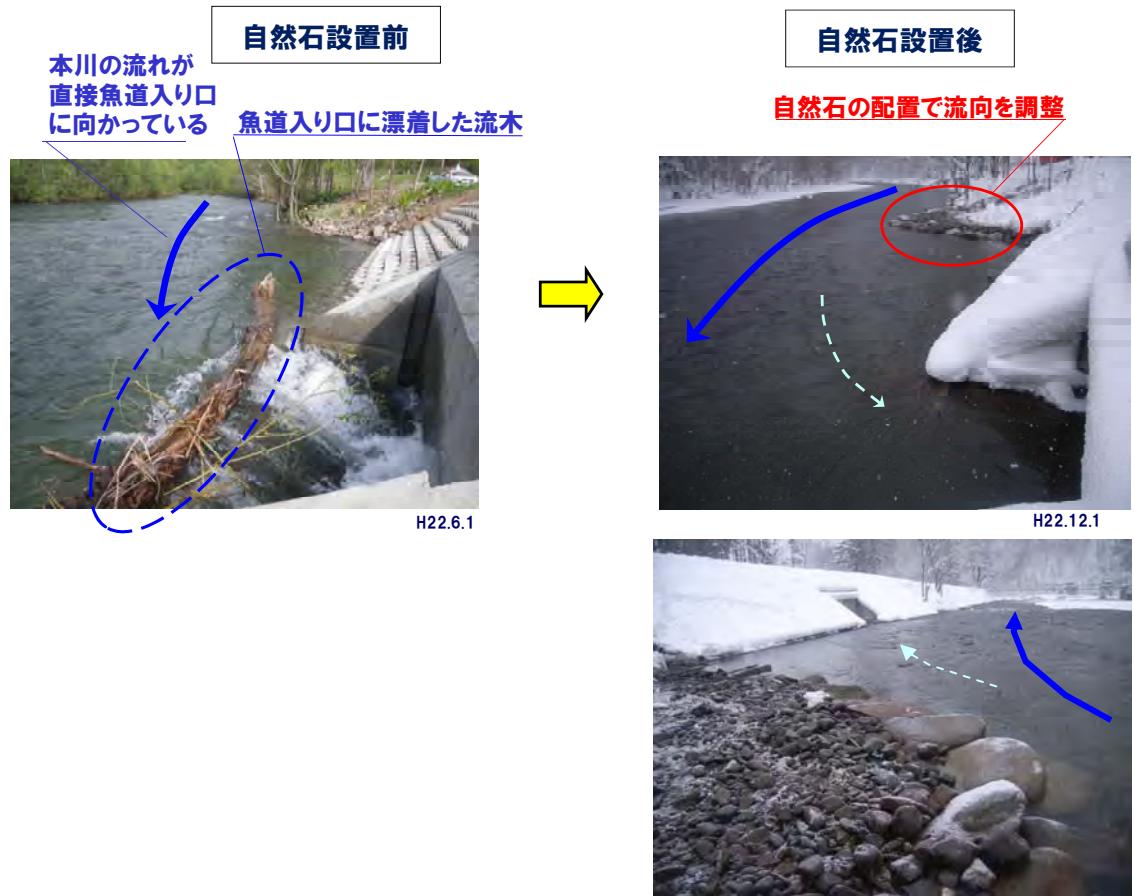
図-22 本川上流側の改善状況

本川流向が魚道流入口付近に向いているため、魚道流入口で流木等による閉塞が懸念された。その対策として、魚道流入口より上流に自然石を配置して流向を変え、流木等が直接魚道流入口に流れ込みにくいように対策をおこなった。

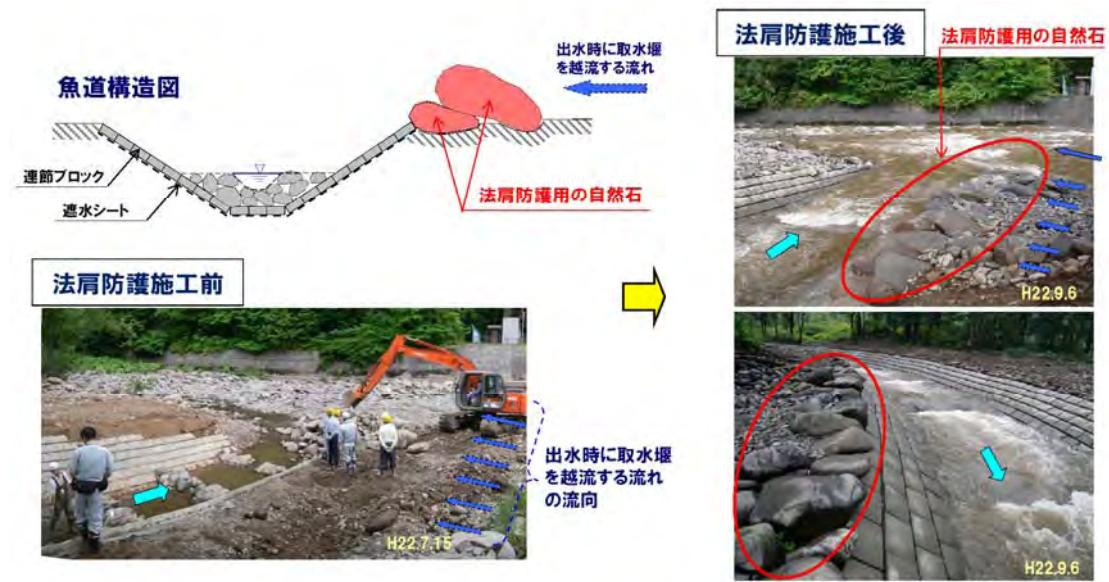
図-25 魚道下流側の法肩保護

出水時に取水堰を越流する流れが発生した場合、魚道下流付近の魚道法肩の被災が懸念されたため、自然石による法肩保護をおこなった。

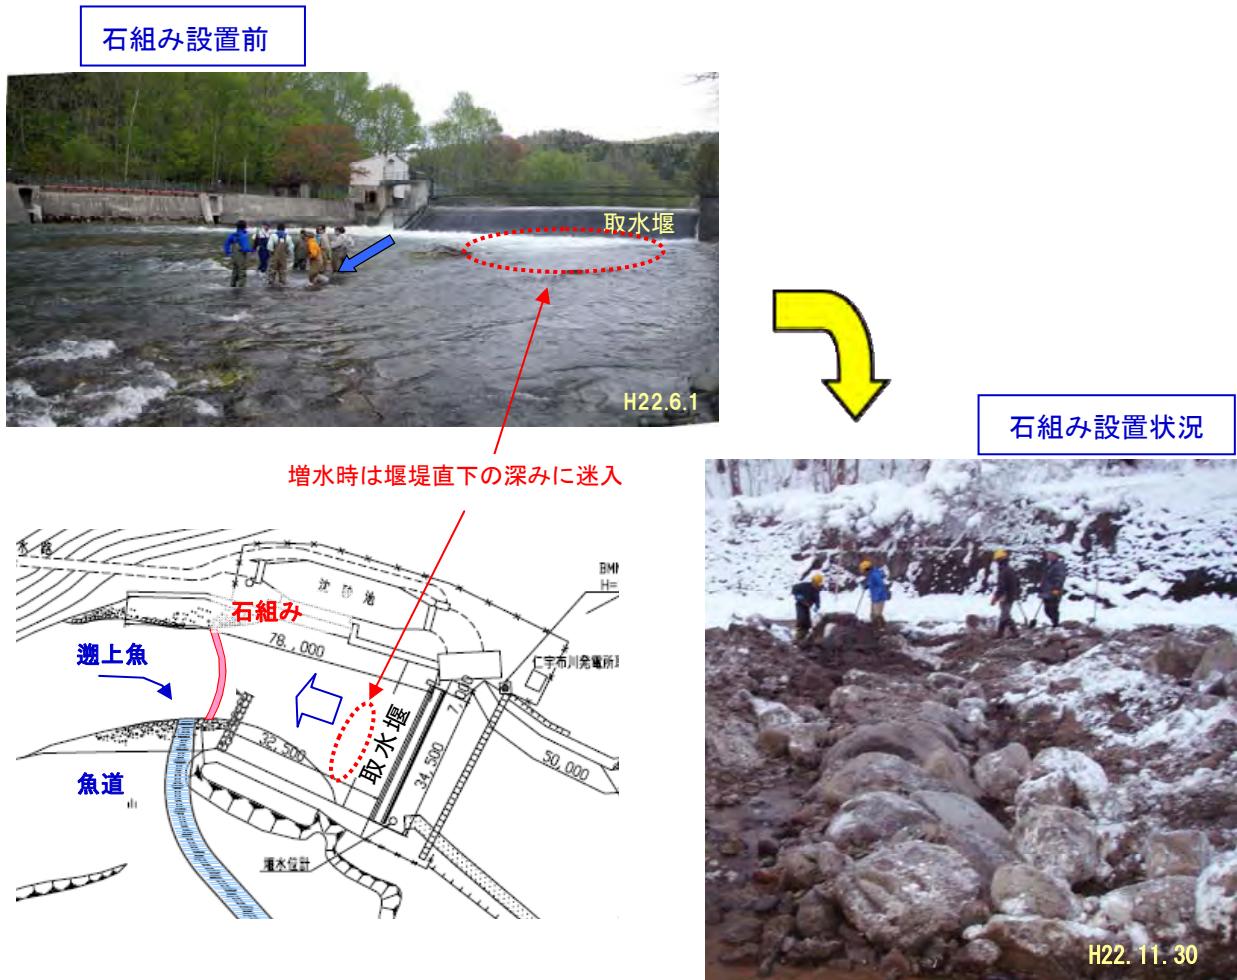
図-26 本川下流側の迷入防止対策

取水堰を越流する流れが大きいときは、遡上魚が魚道流出口に誘導されにくく、堰堤直下の深みに迷入しやすくなるため、魚道下流端から河川横断方向に自然石を用いた落差工を設けて、遡上魚を魚道へ誘導する改善を行った。

平成 22 年度の産卵床調査では、4 ページに記載したように上流部でサクラマスの産卵床が確認されていたことから一定の魚道設置効果がみられた。今後も魚道改善効果について継続して確認していく必要がある。

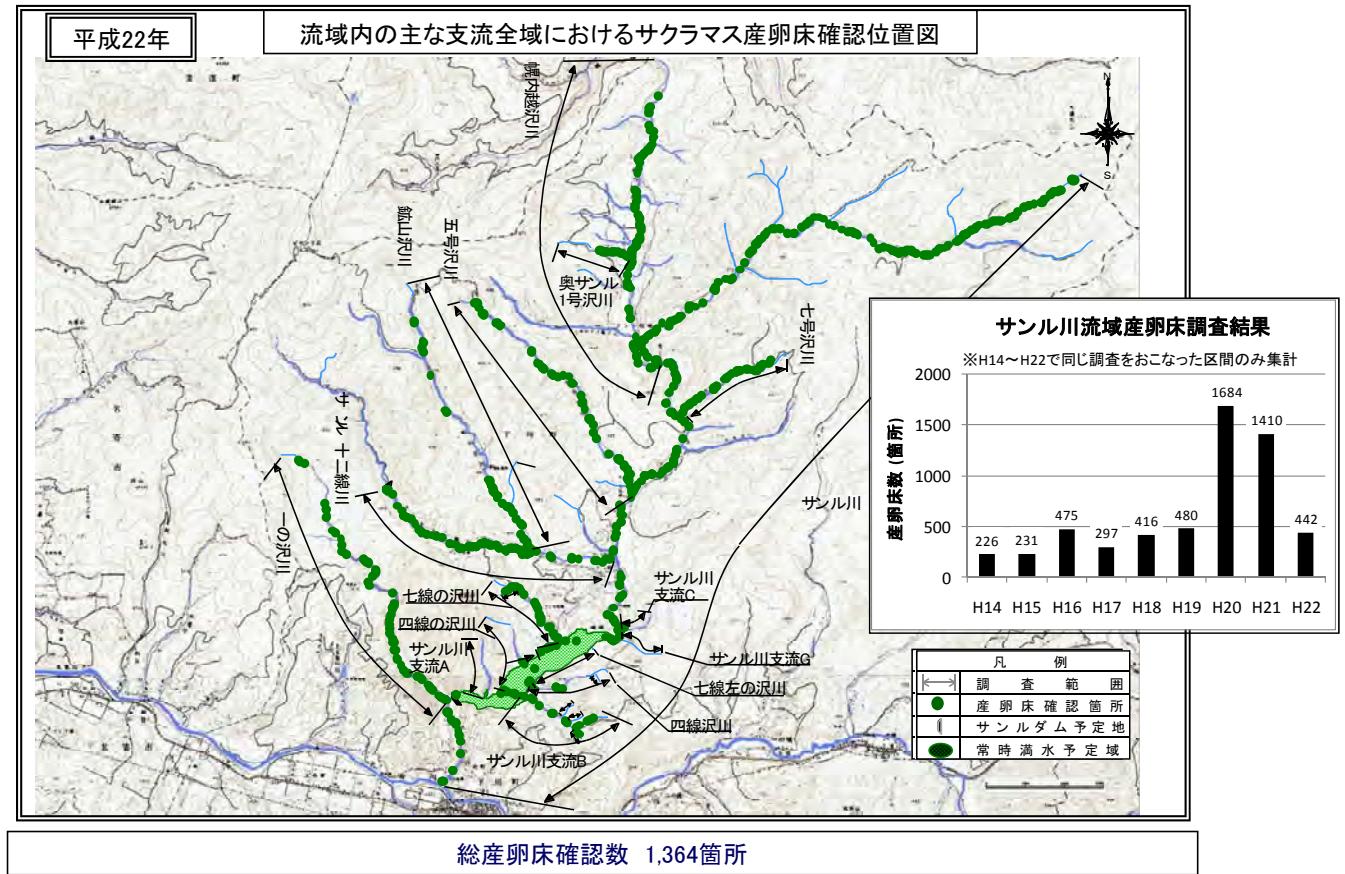
図-27 H22 サンル川流域のサクラマス産卵床確認位置図

サンル川流域における平成 22 年の産卵床調査は、平成 20 年、21 年に比べて代表支川に絞り込んだ範囲で調査を行った。平成 22 年の産卵床数は、多くの産卵床が確認された平成 20 年、21 年に比べると少ない産卵床数であったが、H16, H18, H19 と同程度の値であった。

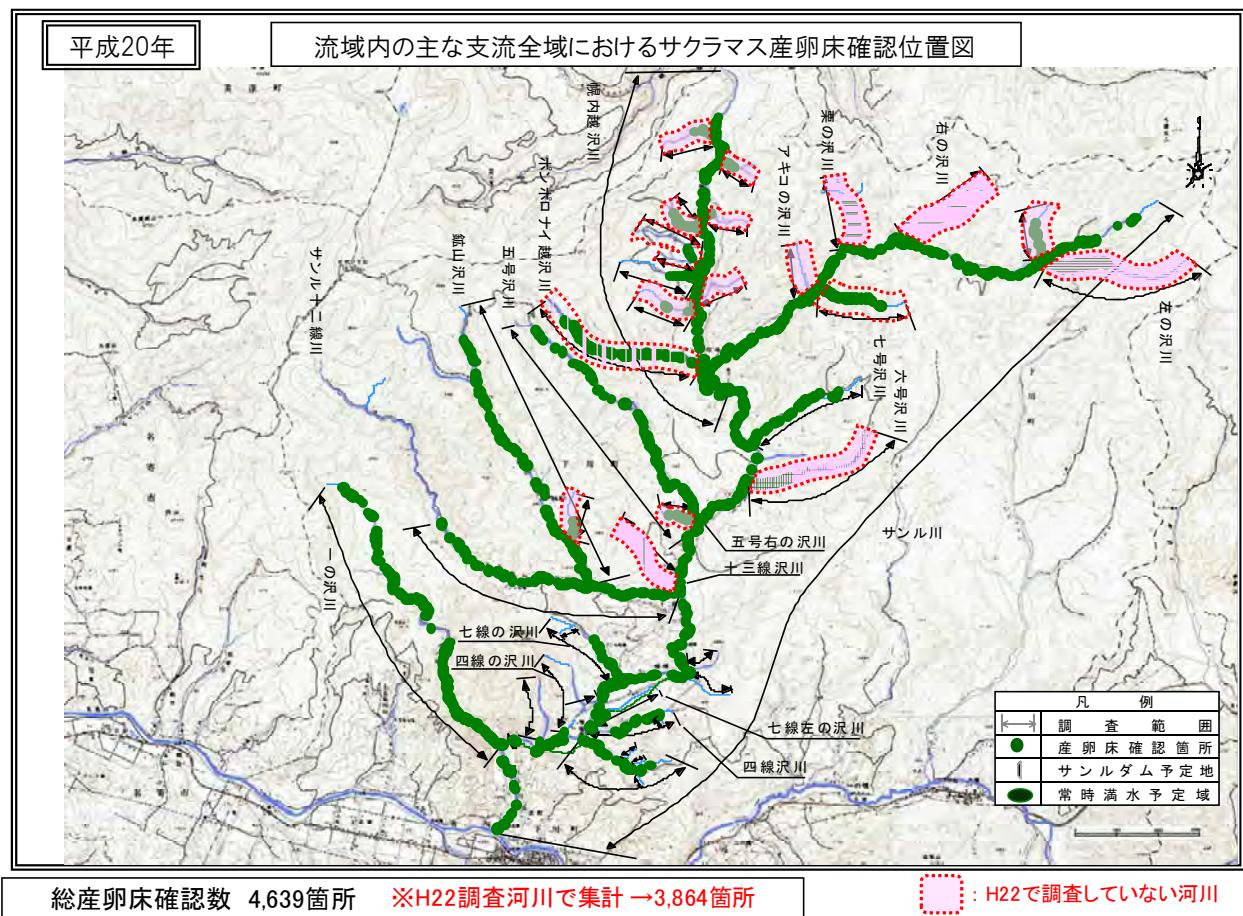
図-28 H20 サンル川流域のサクラマス産卵床確認位置図

平成 20 年は例年よりも産卵床数が多く確認され、9 月の渇水の影響で平成 19 年に比べて流量の大きな本支川で産卵床数が増大した。また、平成 20 年は、平成 22 年に調査した河川と同じ河川で産卵床数を集計しても平成 22 年より産卵床数が多くなっていた。

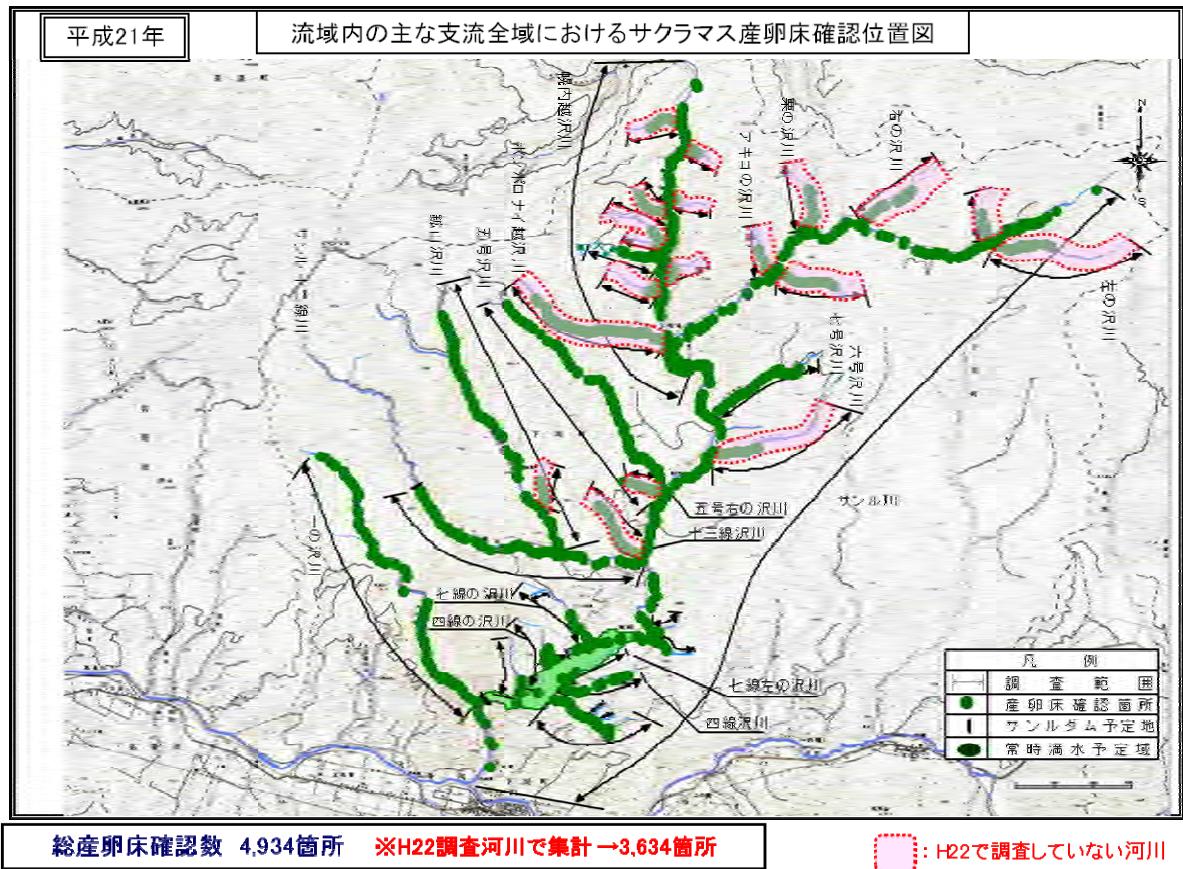
図-29 H21 サンル川流域のサクラマス産卵床確認位置図

平成 21 年は、平成 20 年に引き続き産卵床数が多かった。なお、10 月に入り降雨増水によりサンル川の中下流部とサンル十二線川で 2 回目の調査が行われなかつたため、確認された産卵床数 4,935 箇所よりも多く産卵床があつたと考えられる。

また、平成 21 年は、平成 22 年に調査した河川と同じ河川で産卵床数を集計しても平成 22 年より産卵床数が多くなつてゐた。

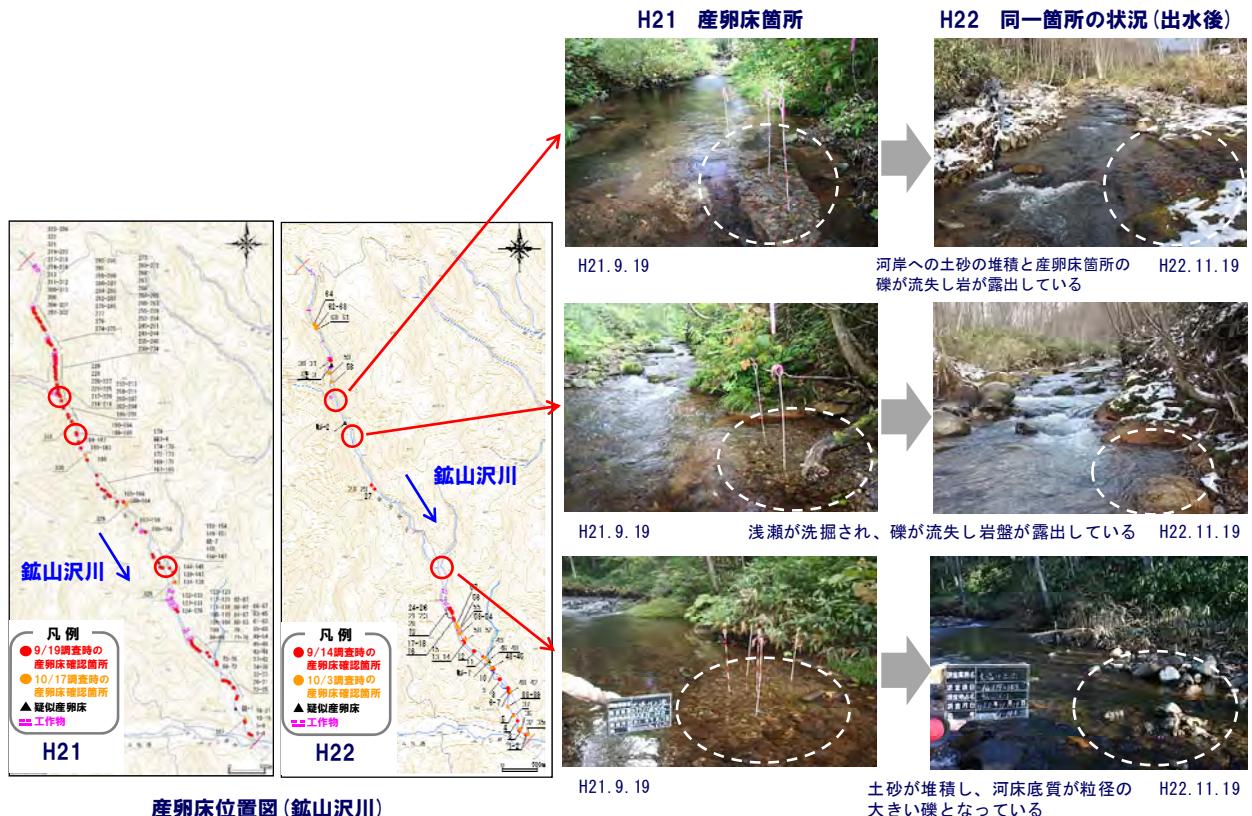
図-31 鉱山沢川における河床状況の変化

また、平成 22 年の出水により産卵環境が変化した事例としてサンル川支川の鉱山沢川があげられる。鉱山沢川では、平成 21 年には上下流に連続して産卵床が確認されていたが、平成 22 年では 7 月下旬の出水による土砂の堆積や洗掘により、産卵に適さない河床状況に変化している箇所が多く確認された。

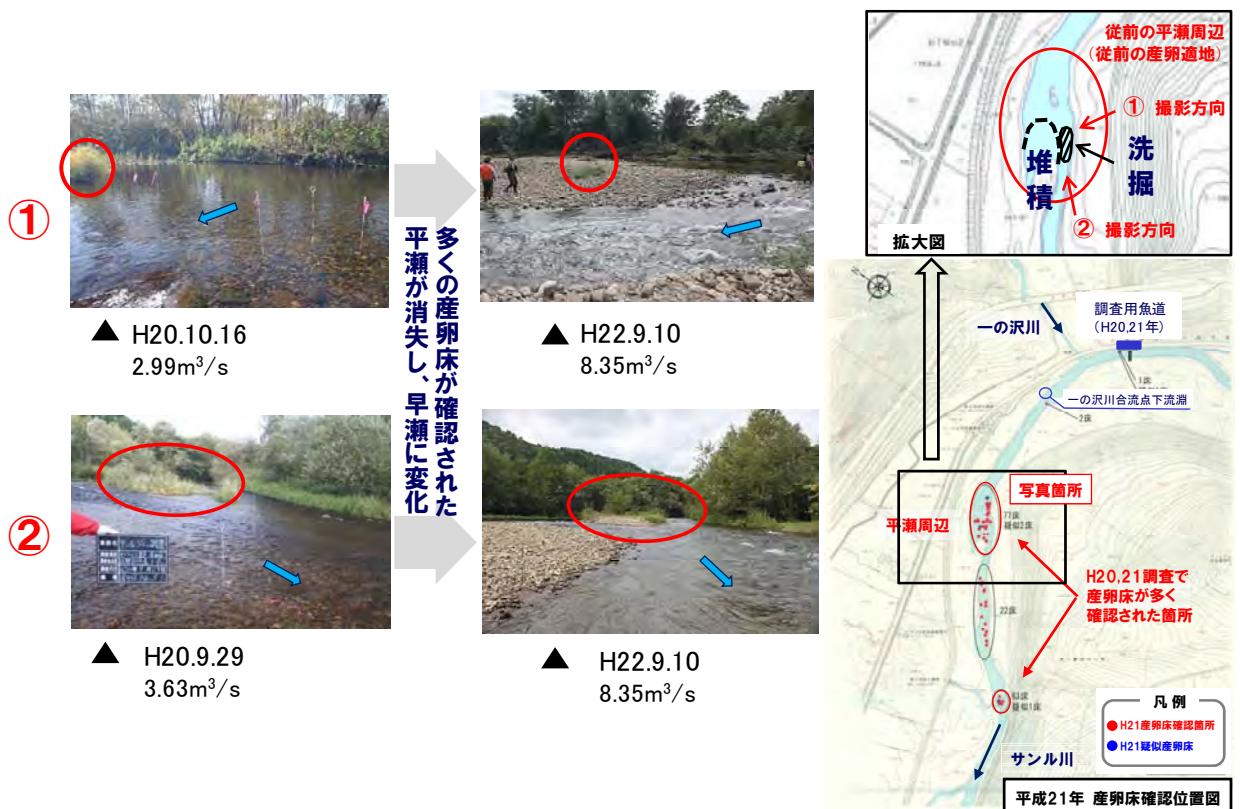
図-34 サンル川流量と河床状況の変化

平成 22 年は、7 月下旬の出水によりサンル川下流の河床状況が変化し、平成 20 年、平成 21 年にみられた調査用魚道下流の産卵適地の面積が減少した。

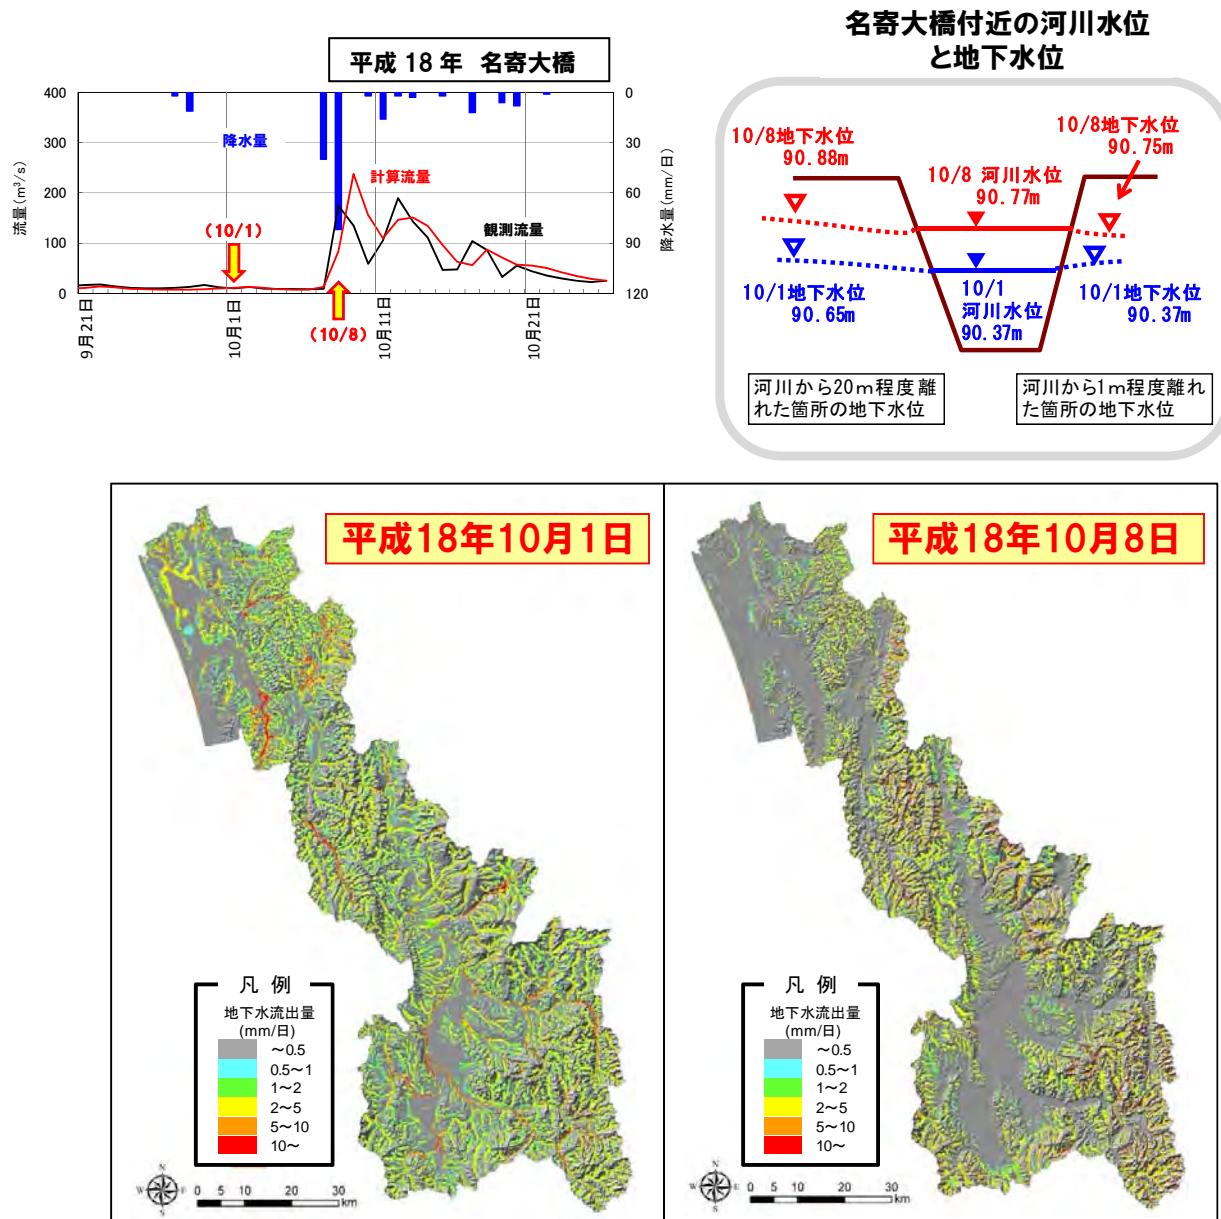
図-39 平成 18 年夏から秋にかけての地下水流出状況

洪水初期の 10 月 8 日は、降雨出水により河川水位が上昇し、本川・支川への地下水流出が減少している。一方、斜面や谷部から地下水流出が発生している。

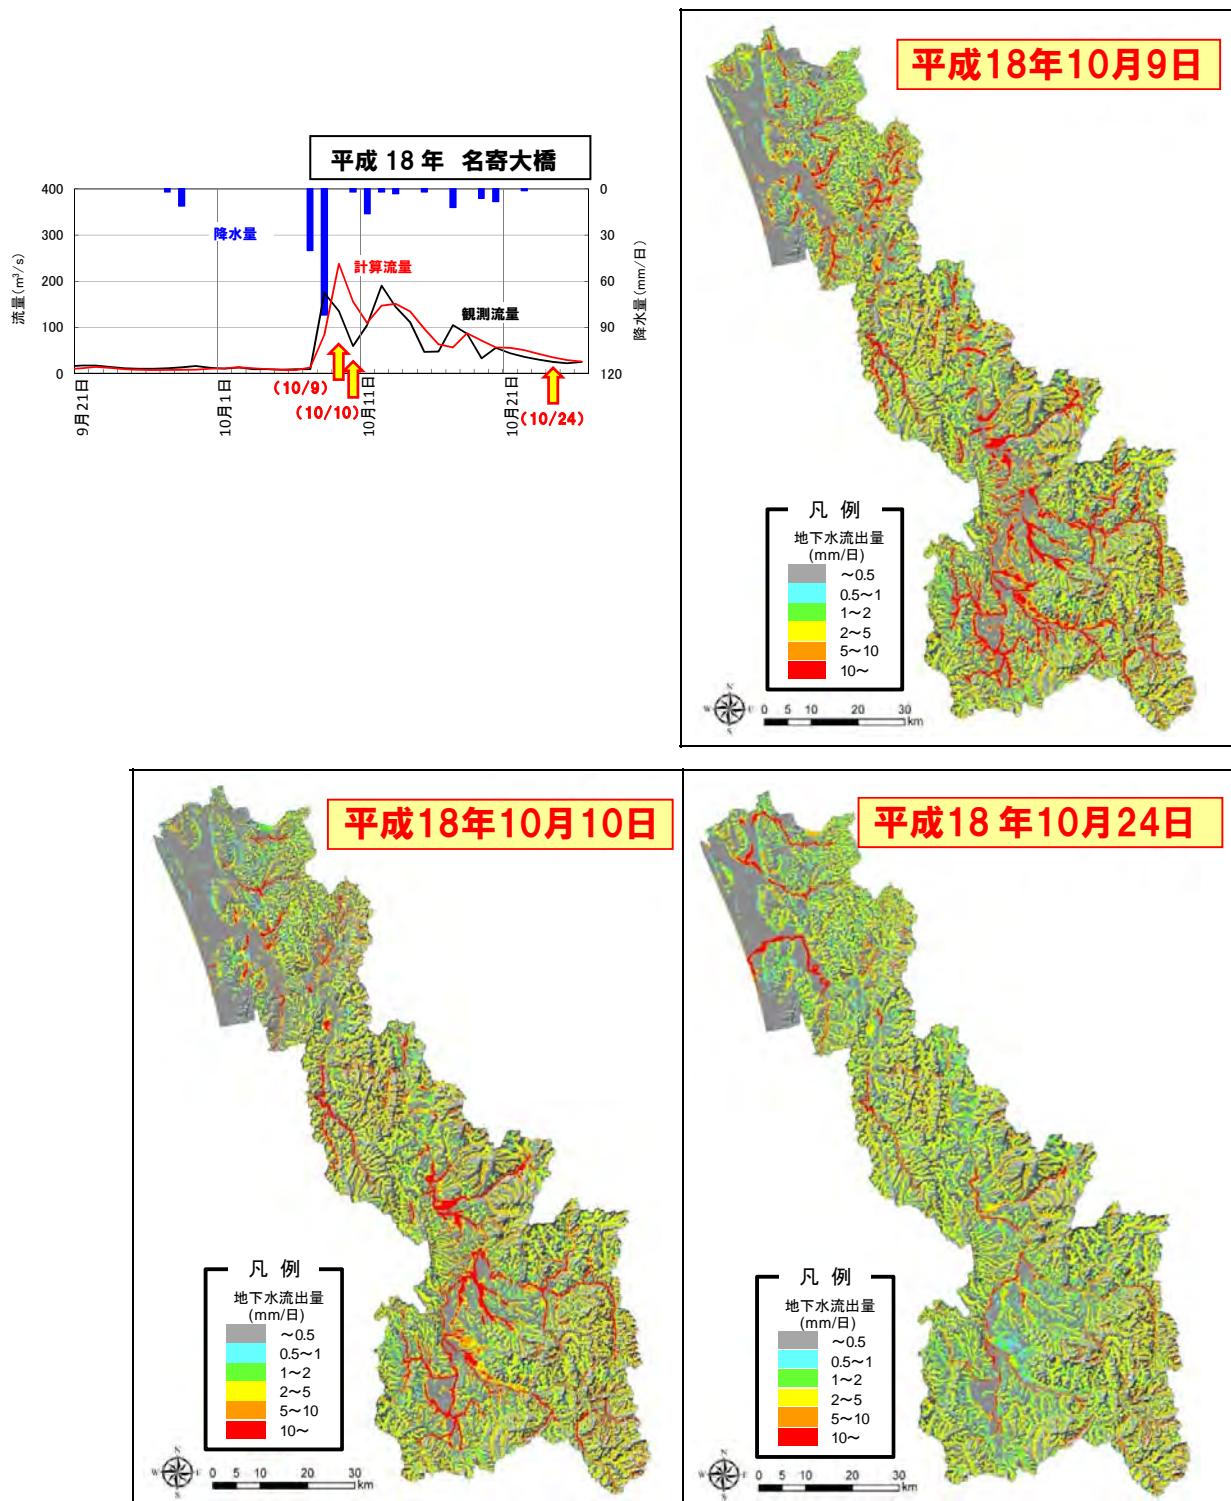
図-40 平成18年夏から秋にかけての地下水流出状況

10月9日に河川水位が最大となった本川では、地下水流出の減少が継続しているが、支川や流域では地下水流出が顕著に増加する。

10月中～下旬にかけても、10月7,8日の降雨やその後の降雨により地下水流出が継続する。

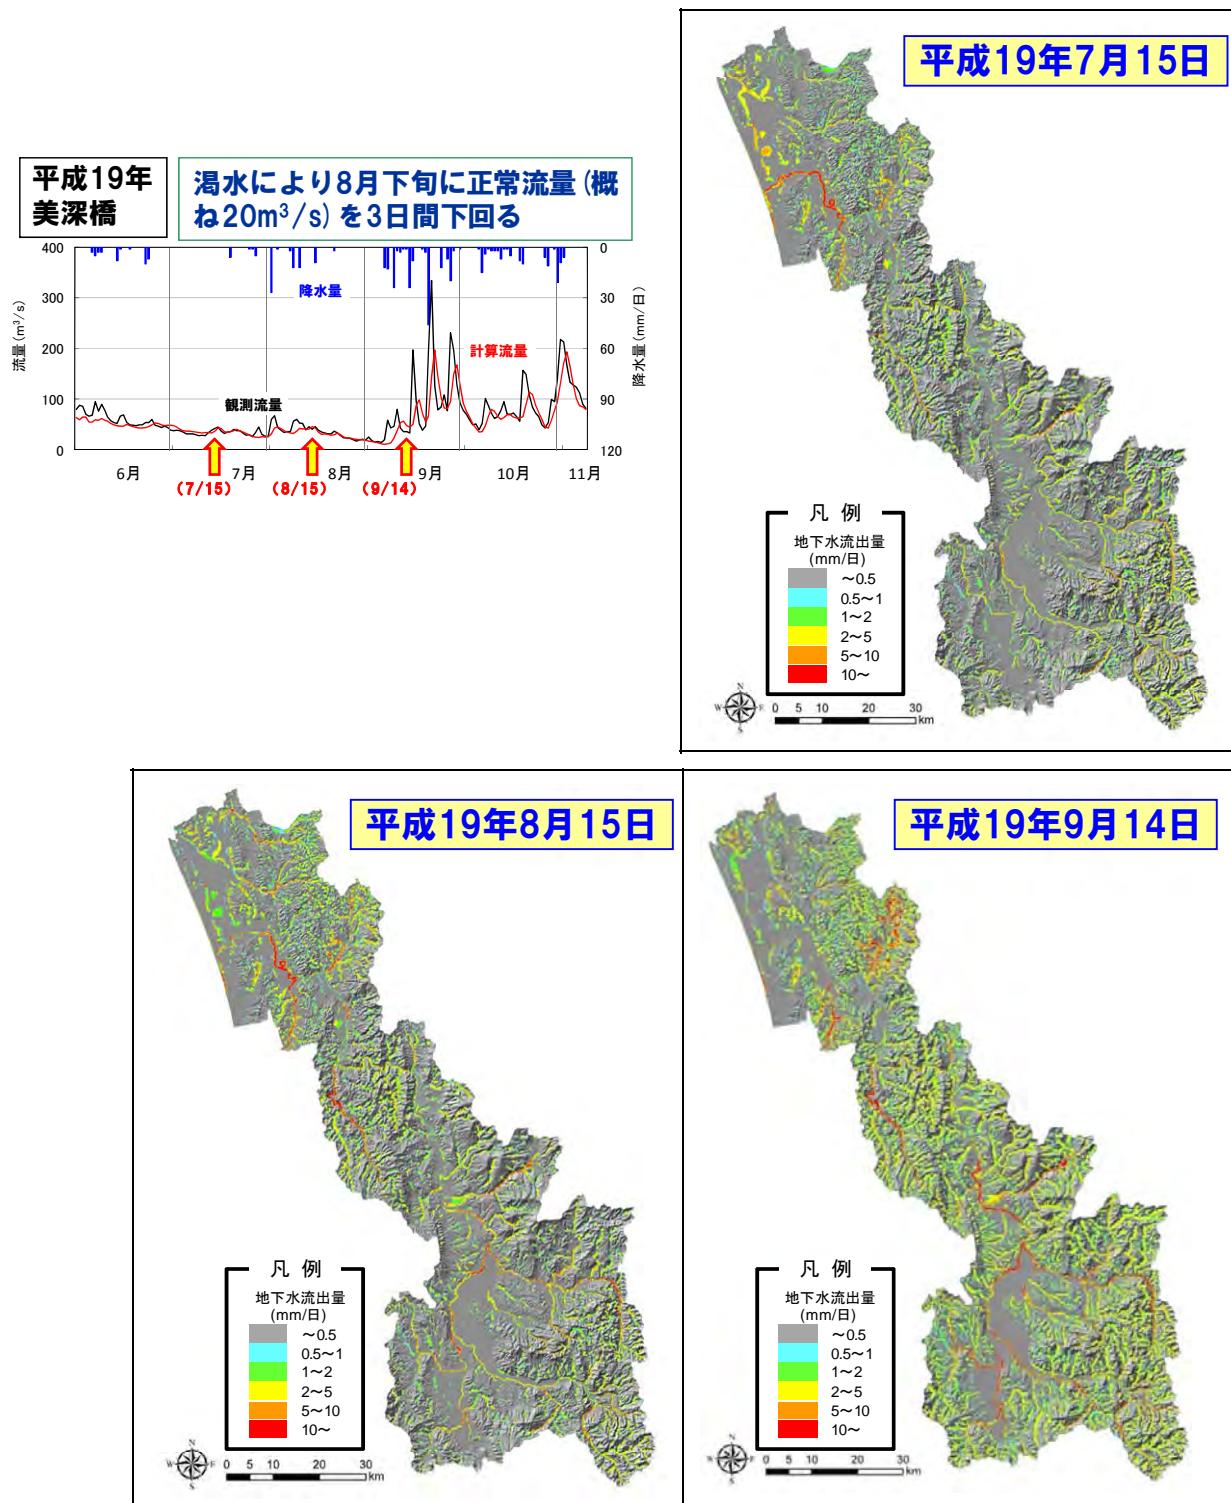
図-41 平成19年夏から秋にかけての地下水流出状況

9月に入ると降雨によって流域からの地下水流出が増加する。

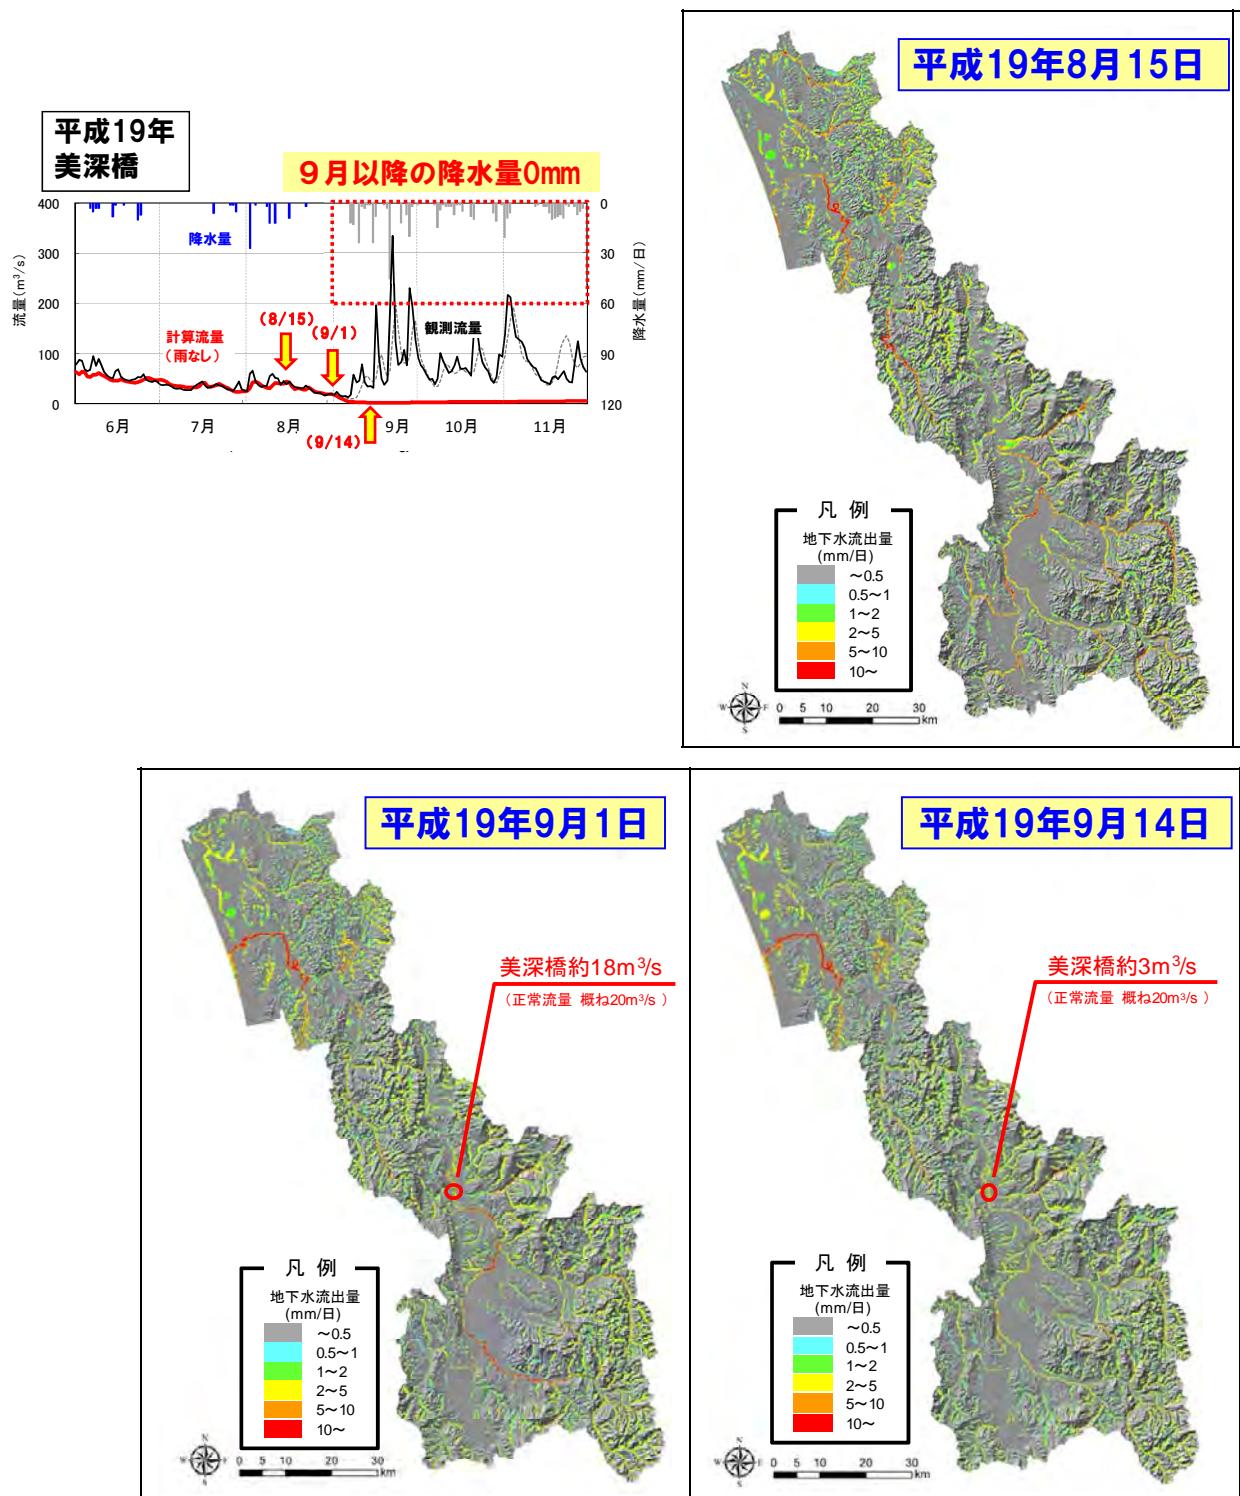
図-42 平成19年9月1日以降に降水量0と仮定した場合の地下水流出状況

平成19年夏の渇水状況において、仮に9月以降に降雨が無くなかった場合の地下水流出の減少状況を解析した。

その結果、夏の降水量減少による渇水状況で、9月以降に降雨が無くなると仮定すると、地下水流出の減少に伴い、2週間程度で、美深橋地点の河川流量が正常流量 $20m^3/s$ に対し $3m^3/s$ 程度まで極端に減少する結果となった。

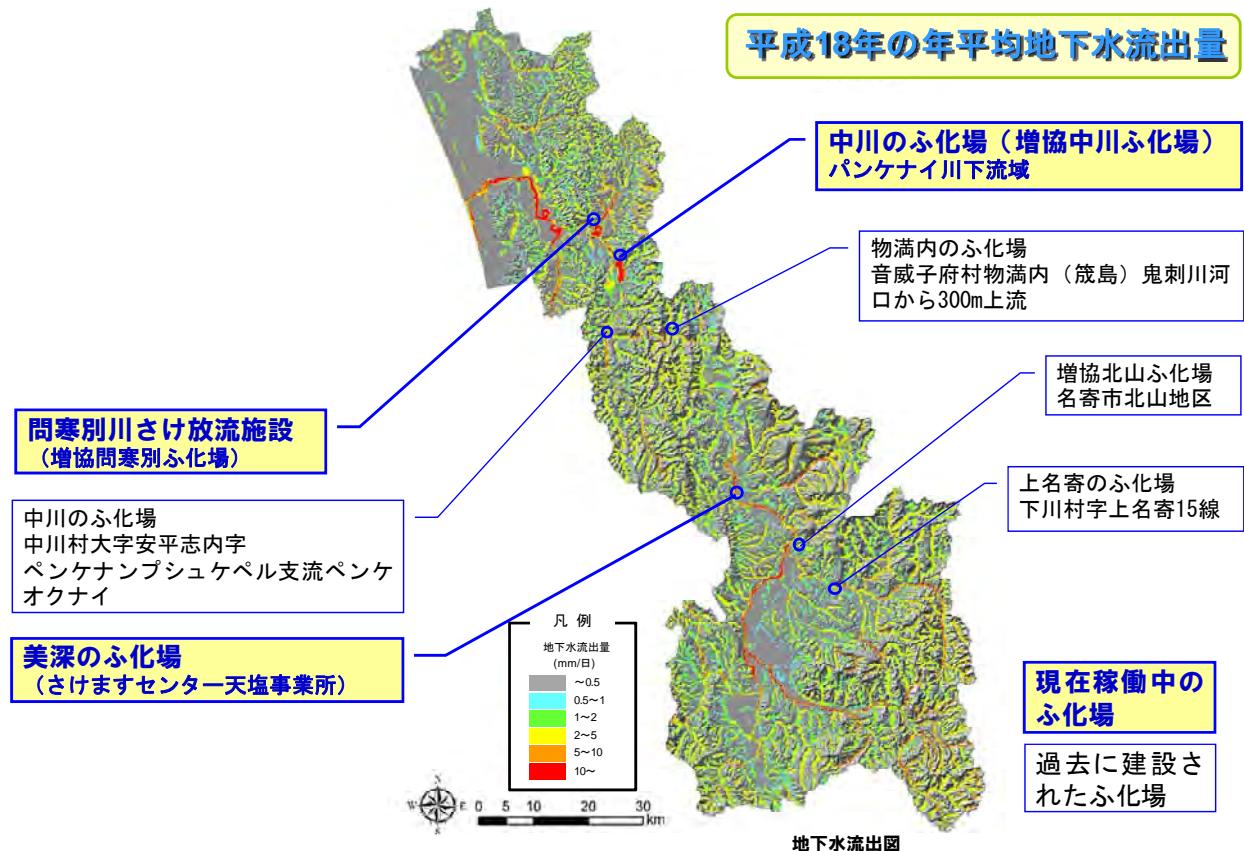
図-43 地下水流出解析結果とふ化場の位置

平成 18 年の年平均地下水流出量の図に、過去から現在にかけて建設してきた孵化場の位置を重ねた。その結果、ふ化事業に多くの地下水を使用するサケやマスのふ化場では、流域において比較的地下水流出量が多い支川と本川が合流する付近に建設してきたと推察される。

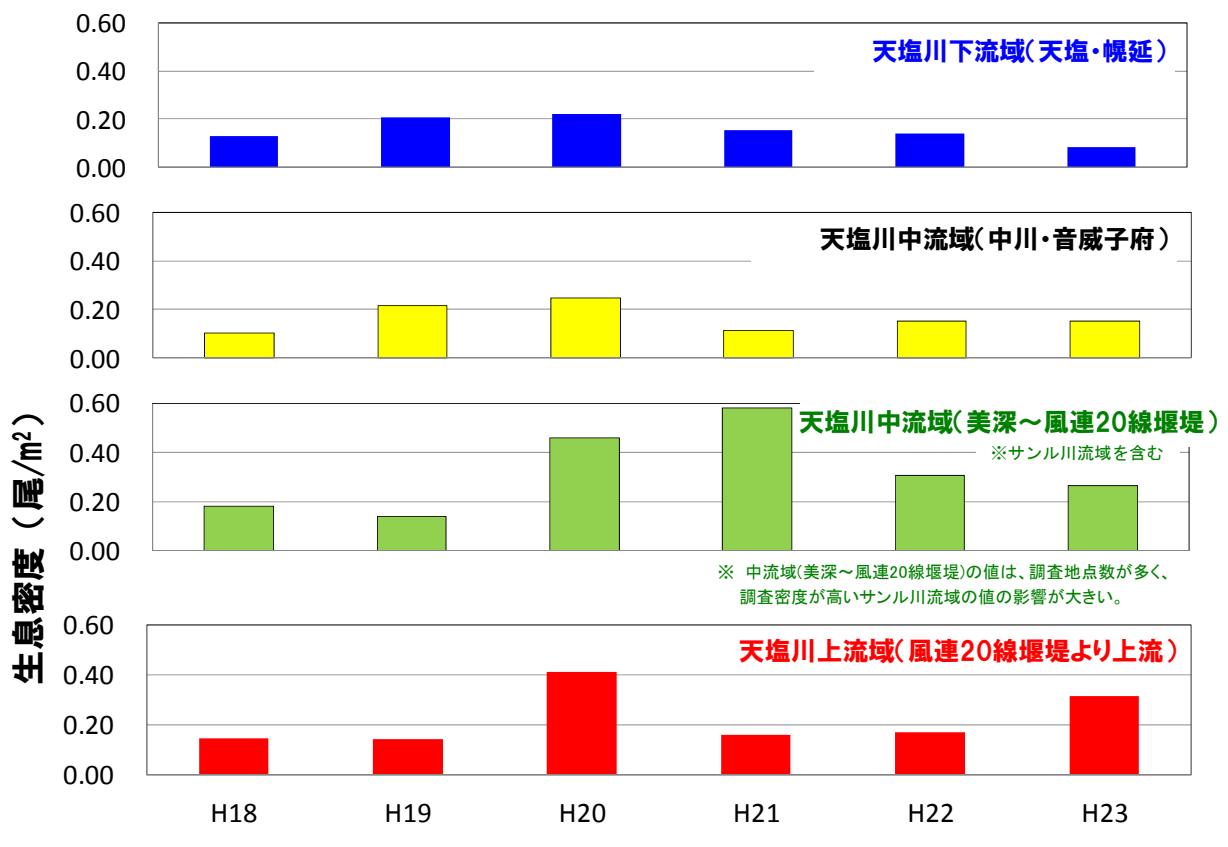
図-4 上中下流域別サクラマス幼魚の生息密度

また、図-4に示すように上中下流域別にみると、河川によって傾向が異なるが、下流域（天塩・幌延）は概ね減少傾向にあり、中流域（中川・音威子府）では、施設改善をおこなった銅蘭川や琴平川で生息密度が高い地点がみられたものの、過年度より同程度の生息密度であった。また、特異的に高い値を示す平成20年度と21年度を除くと中流域（美深～風連20線堰堤）や上流域（風連20線堰堤より上流）で、平成18年、19年度より増加しており、徐々に下流域から上流域へサクラマス幼魚の生息域が広がっていると考えられる。

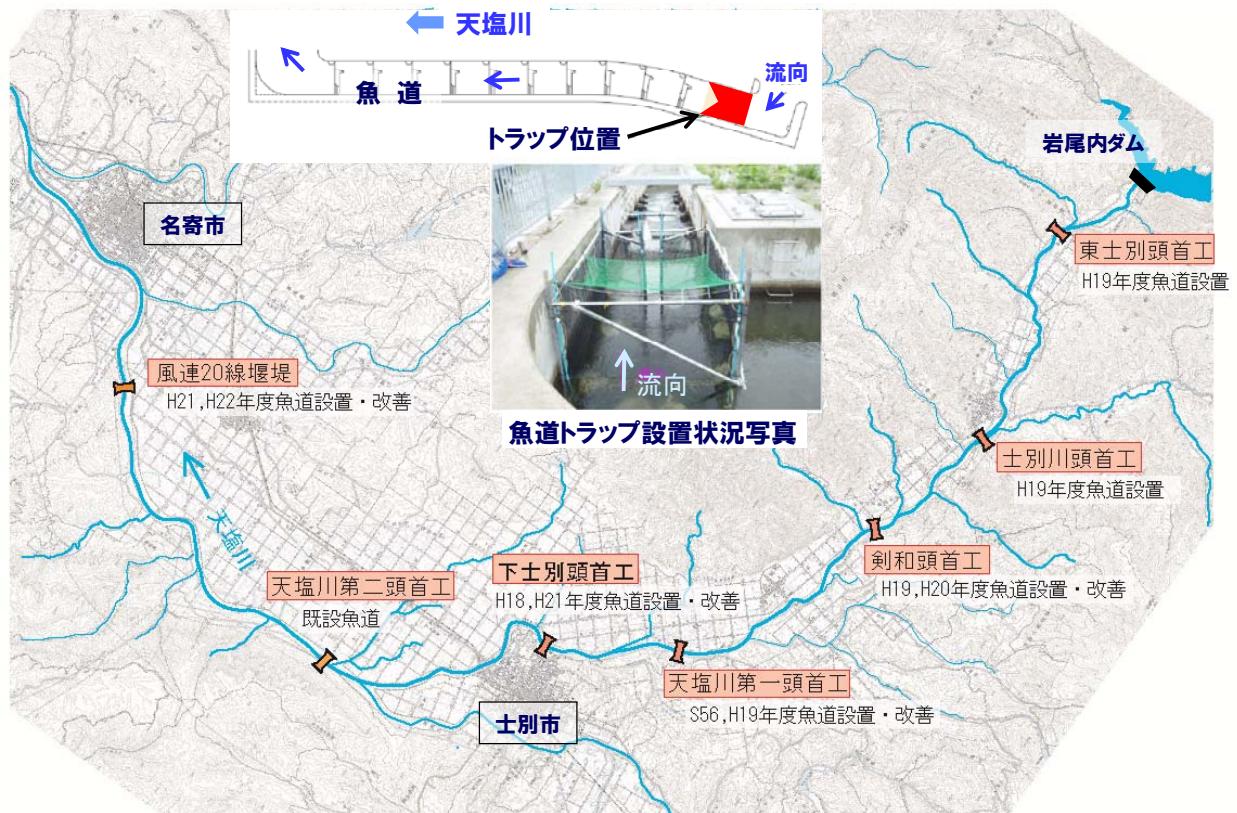
図-5 天塩川上流頭首工での魚道トラップ調査位置図

天塩川上流の各頭首工における魚道トラップによる遡上実態調査は、平成 20、21 年度は、風連 20 線堰堤を除く 6 箇所の頭首工で実施していたが、平成 21 年度末に風連 20 線堰堤の魚道が設置されたことから、平成 22 年度以降は、風連 20 線堰堤も含めて 7 箇所の頭首工で、7 月と 8 月の 2 回（6 日間連続 144 時間）調査を実施した。（図-5 参照）
