サンルダム建設事業の検証に係る検討
「魚類・底生動物保全への取組」について

国土交通省北海道開発局

天塩川における魚類等の生息環境保全に関する中間取りまとめ
(平成 20 年度年次報告書)

天塩川魚類生息環境保全に関する専門家会議

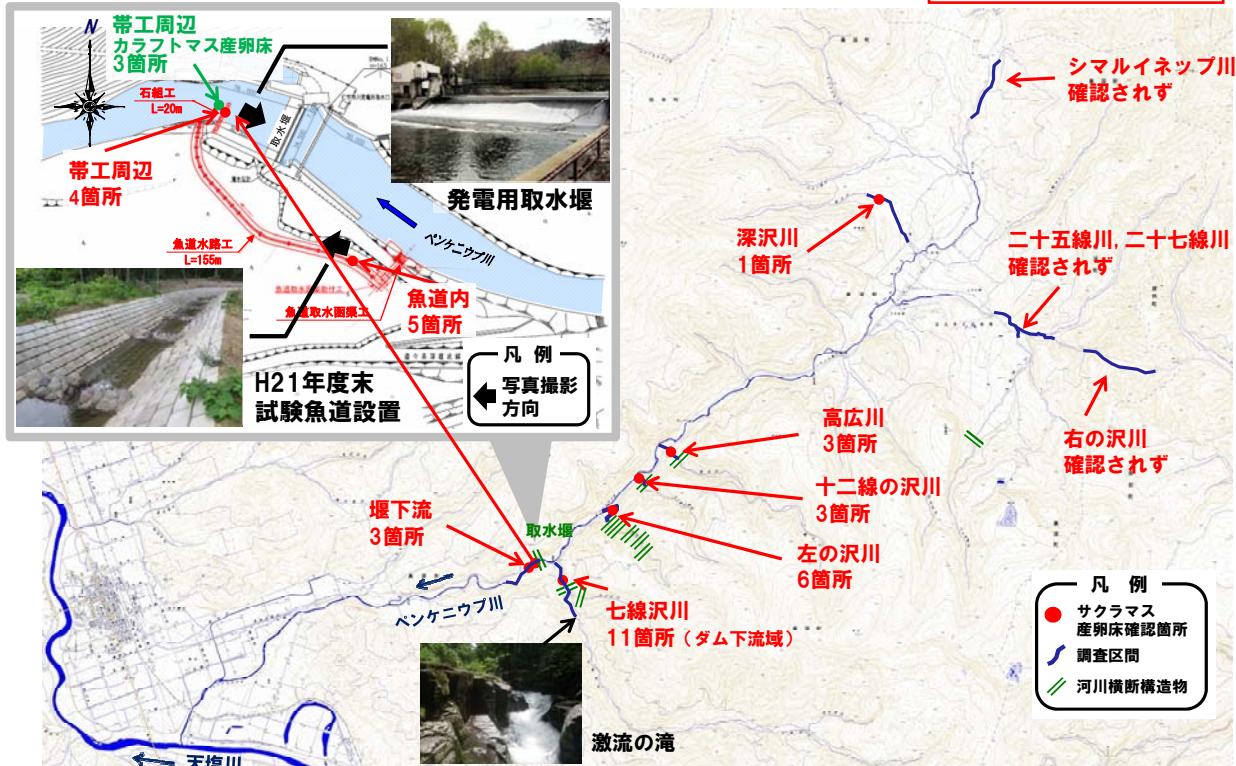
図-9 ペンケニウプ川産卵床調査結果（平成 23 年 10 月 6～9 日）

また、平成 21 年度末に、魚道設置による改善延長が約 90km におよぶベンケニウブ川取水堰に試験魚道を設置し、平成 22 年度に引き続き平成 23 年度も魚道を設置した効果確認のために図-9 に示す詳細な産卵床調査を別途におこなっている。

これは図-10 に示すように、今年度の遡上時期の 7~8 月に取水堰を含む区間での水量が極端に少なかったことが影響しているものと考えられる。また、過去に上流域においてサクラマス幼魚の生息が極めて少なく、回帰性が弱いことも考えられるため、今後、上流域に産卵域が徐々に拡大していくと考えられる。

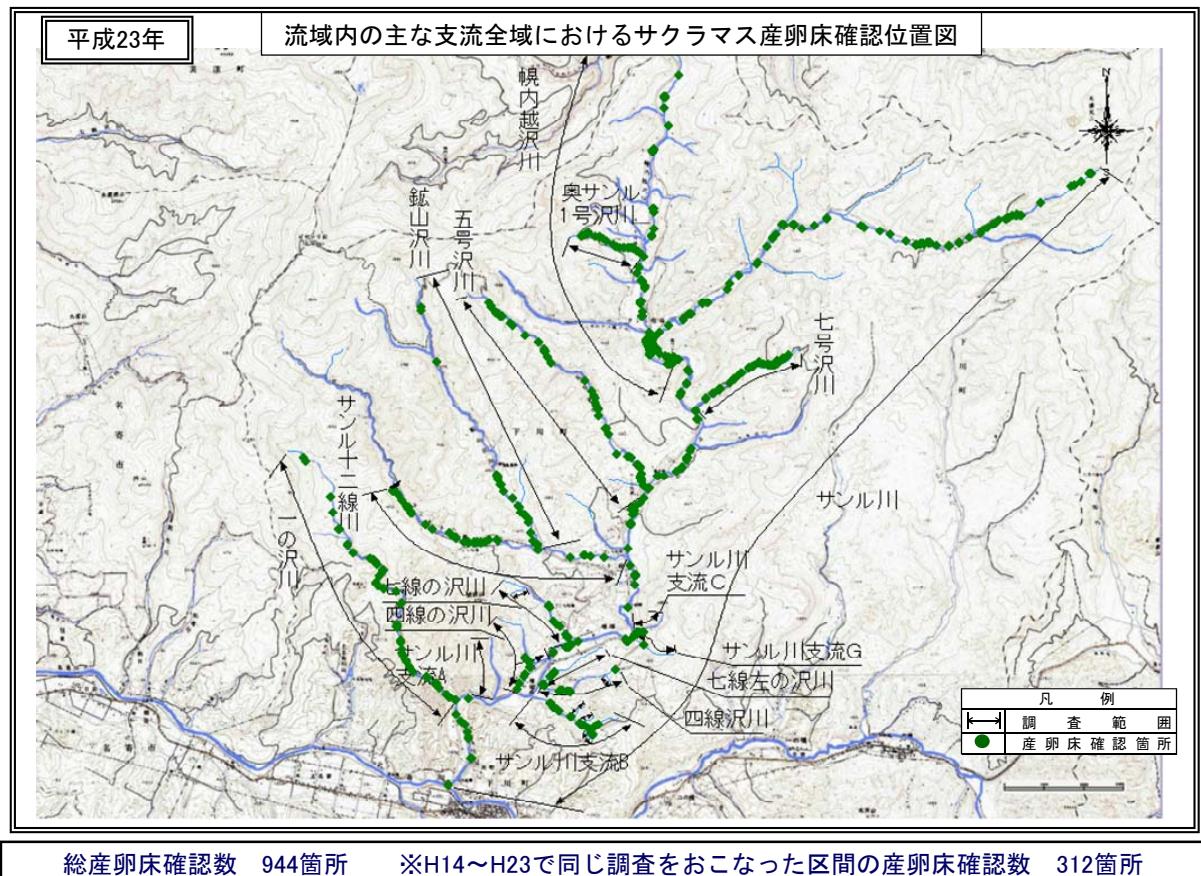
図-11 サンル川流域のサクラマス産卵床確認位置図（平成 23 年度）

サンル川流域における平成 22、23 年度の産卵床調査は、平成 20、21 年度に比べて代表支川に絞り込んだ範囲で調査をおこなっている。調査結果を図-11 に示す。平成 23 年度の産卵床数は、図-12 に示すように、多くの産卵床が確認された平成 20、21 年度に比べると少ない産卵床数であったが、平成 14~19、22 年度と同程度の値であった。

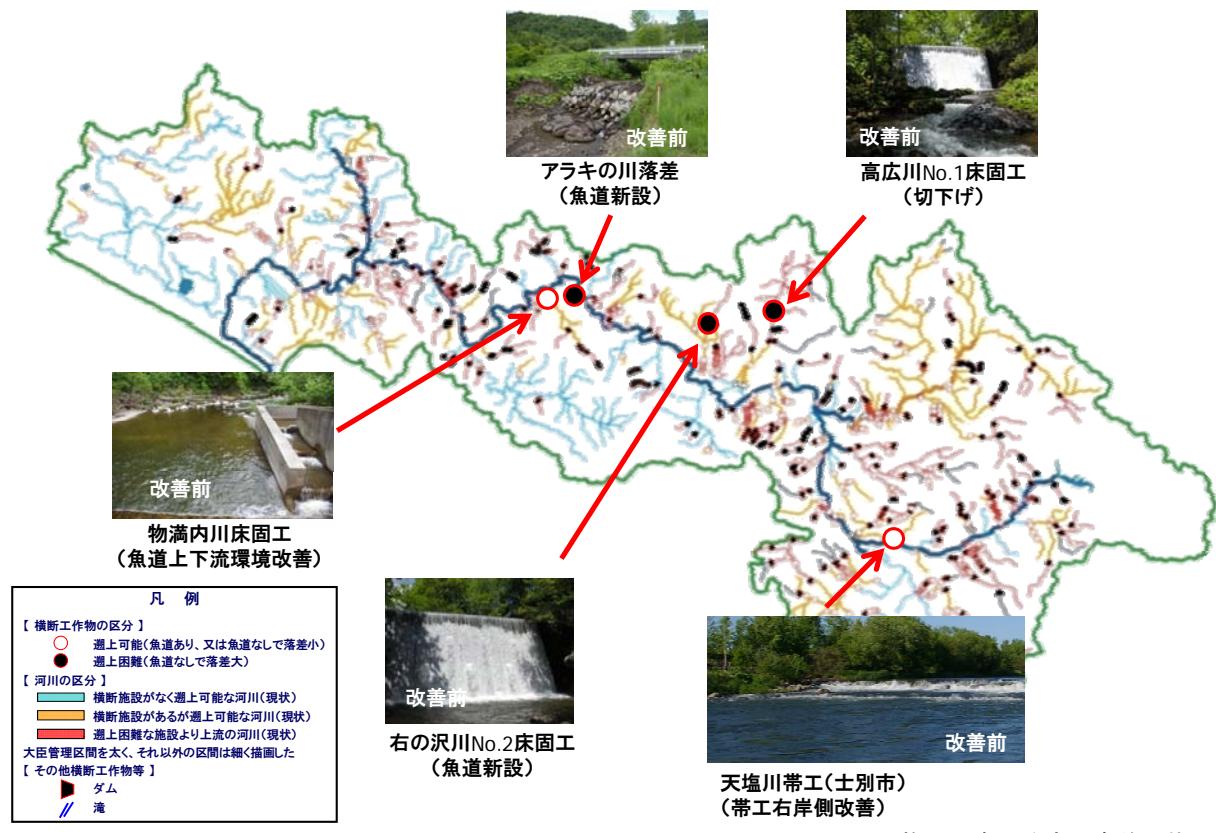
図-17 魚道新設・改善箇所位置図（平成 23 年度実施）

図-16に流域全体での平成20年度以降の取り組み状況と施設整備(案)として将来の状況を示すとともに、図-17に平成23年度に魚道設置や改善等を実施した施設を示す。平成20～23年度に遡上困難施設の整備・改善により105kmが遡上可能となったほか、より遡上しやすい施設への整備・改善により17kmが遡上しやすい状況となった。

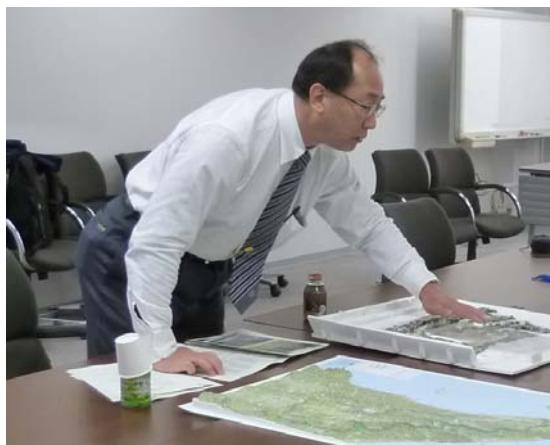
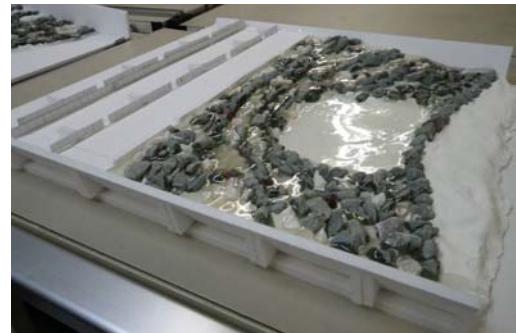
下川ペンケ頭首工（模型による設計イメージの共有）

下流側の河床低下対策および遡上環境改善が計画されている下川ペンケ頭首工の改善について、妹尾委員と安田委員の発案した構造をもとに、安田委員によって制作された模型を活用することで詳細な検討がおこなわれ、設計担当者も含め設計イメージの共有が図られた（写真-11）。更に協議が進められた。

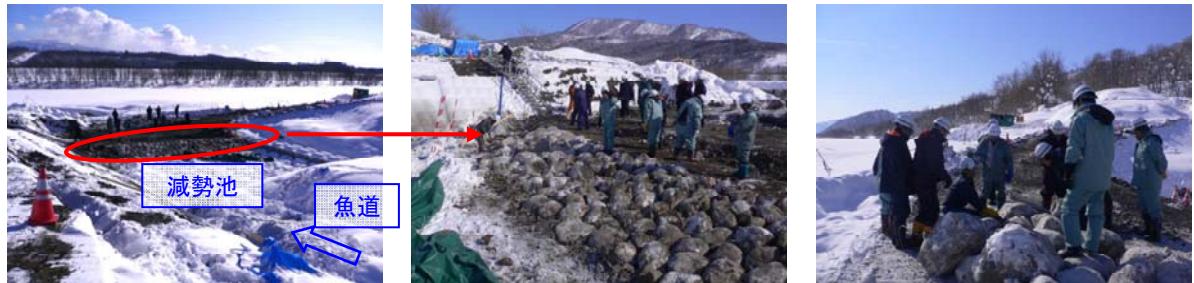
アラキの川の減勢池下流石組みの現地指導

アラキの川では河床低下によって落差が生じたため、魚道や減勢池の新設による対策が実施された。現地では、魚道や減勢池下流の石組み等についての現地指導を実施し、改善の取り組みがおこなわれた。

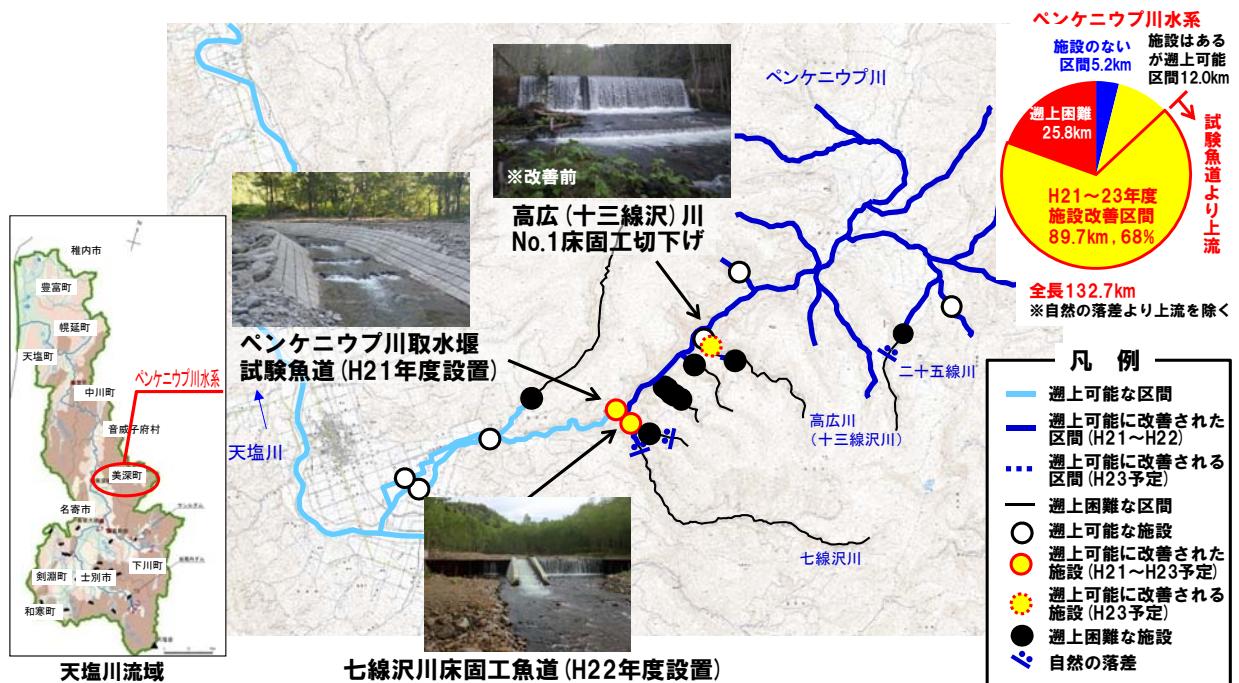
図-25 ペンケニウップ川水系における連続性確保の取り組み（全体）

これらの結果、ペンケニウップ川水系では約 90km の遡上環境改善がおこなわれた。図-25 に取り組み箇所を示した。

また、取水堰上流の支川において、平成 22 年度には七線沢川床固工に魚道が設置され、平成 23 年度には高広川床固工の切下げがおこなわれる等、ペンケニウップ川水系での取り組みが継続されている。

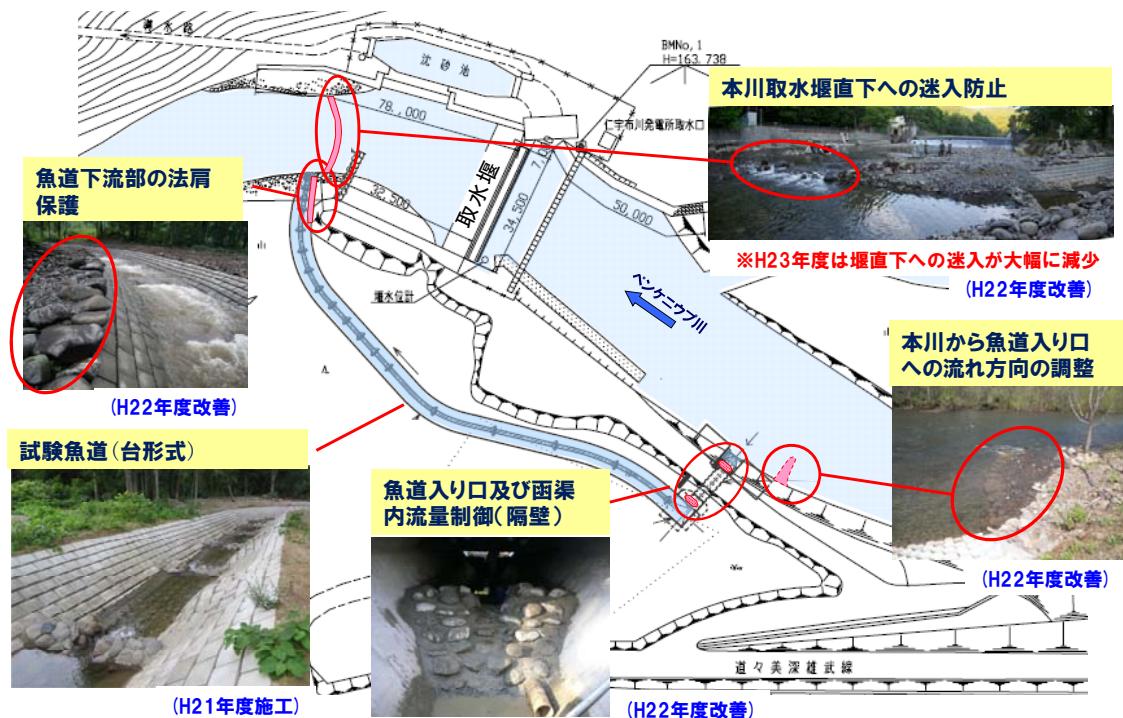
図-26 ペンケニウプ川試験魚道

平成 21 年度にペンケニウプ川取水堰の左岸側を迂回する試験魚道を設置し、平成 22 年度は試験魚道の周辺環境の改善をおこなった（図-26）。

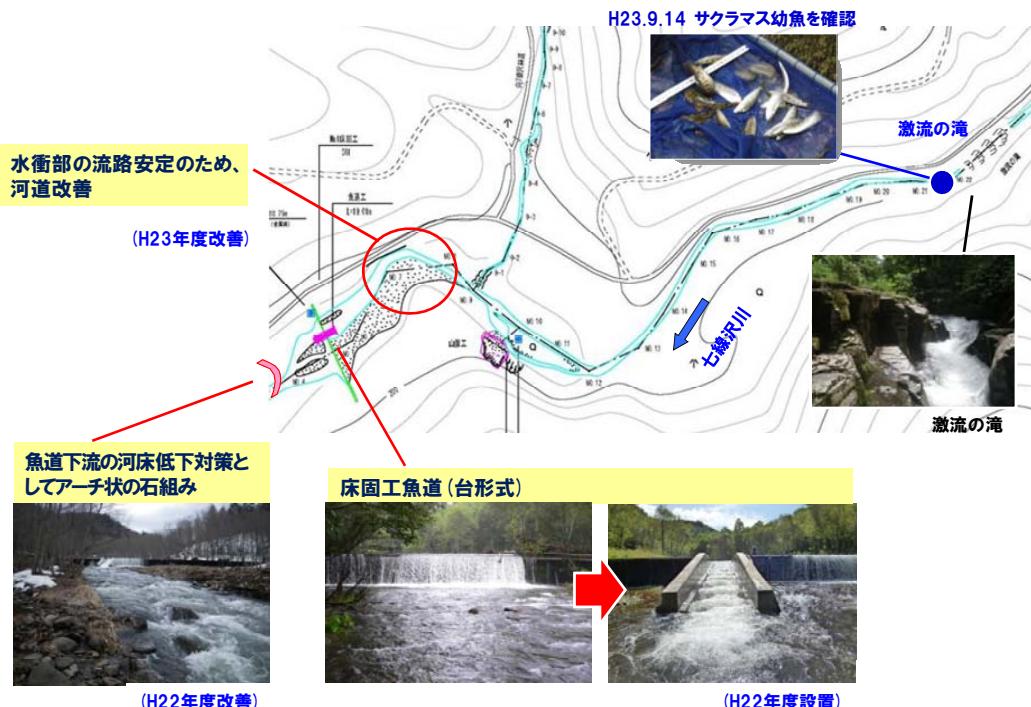
図-27 七線沢川床固工魚道

平成 22 年度に床固工に張り出し型の台形式魚道を設置し、平成 23 年度は水衝部の流路安定のための河道改善をおこなった（図-27）。

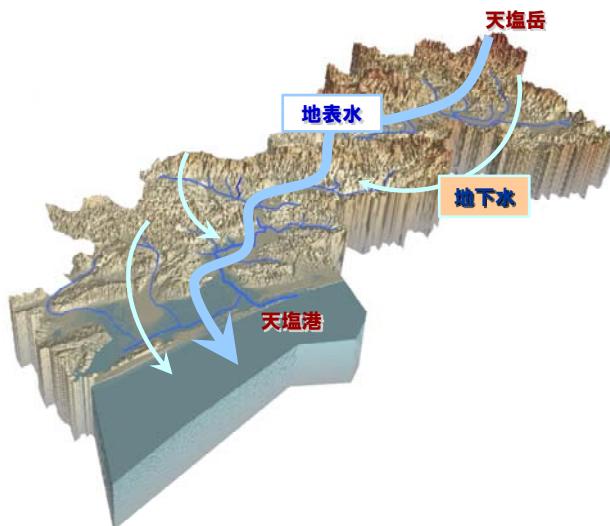
図-29 天塩川流域における三次元水循環モデル

天塩川流域における地表水および地下水の特性を把握するため、平成 21 年度に図-29 に示す天塩川全流域 ($5,590\text{km}^2$) を対象とした三次元水循環モデルの構築をおこなった。本モデルにより、地下水の流れだけではなく地表水の流れを再現することが可能である。

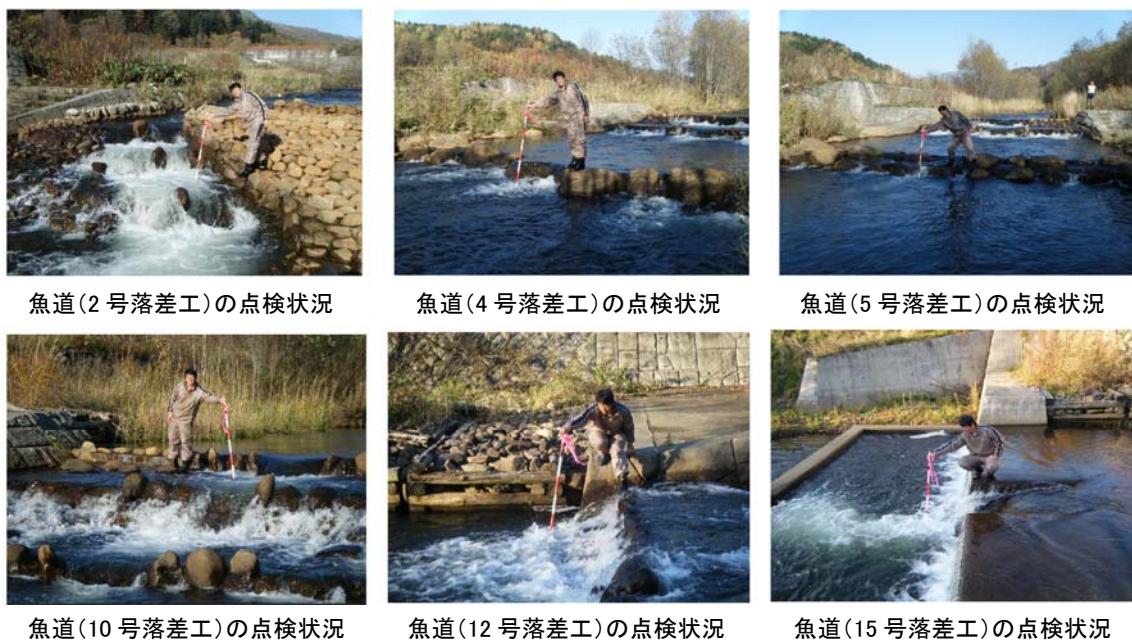
写真-15 平成23年度NPO法人天塩川リバーネット21による魚道点検状況

写真-15に示すように、平成23年度はピヤシリ川の12箇所の魚道で点検がおこなわれ、流木や堆砂による魚道や流路の閉塞および魚道の破損は見られなかった。
