## 天塩川上流における減災に係る取組方針を取りまとめます

### ～「第2回 天塩川上流減災対策委員会」を開催します～

# 平成28年8月20日からの大雨による天塩川上流域の状況(1/2)

# 平成28年8月20日からの大雨による天塩川上流域の状況(2/2)

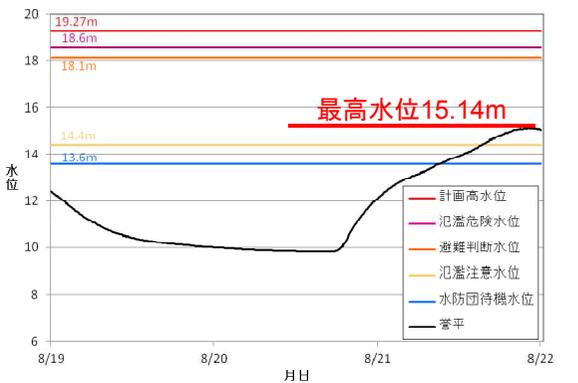
ほんびら  
菅平水位観測所(天塩川)

- はん濫危険水位超過:1観測所 (名寄川)真敷別
- 避難判断水位超過:2観測所 (天塩川)九十九橋、美深橋
- はん濫注意水位超過:6観測所 (天塩川)名寄大橋、恩根内、茨内、菅平 (名寄川)下川 (風連別川)北興橋
- 水防団待機水位超過:1観測所 (天塩川)西多寄

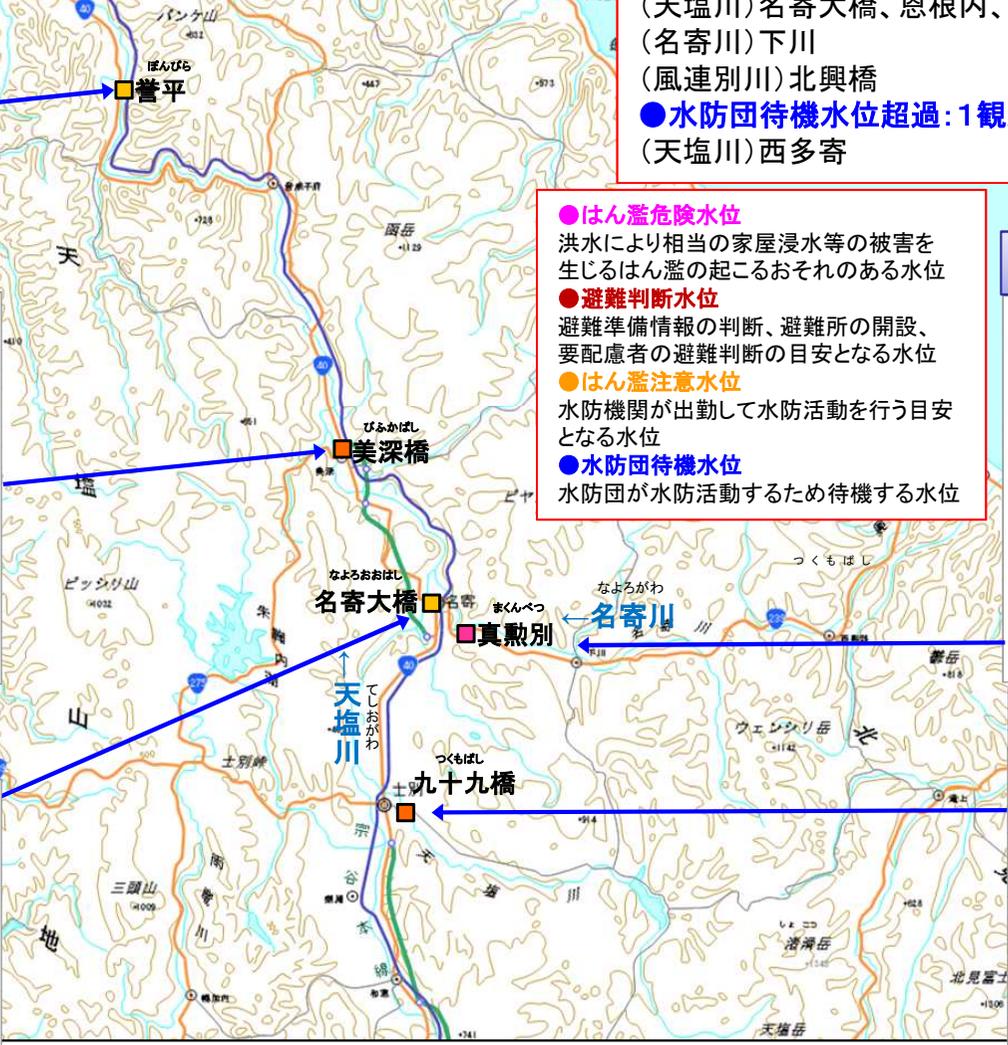
位置図

- :はん濫危険水位超過
- :避難判断水位超過
- :はん濫注意水位超過

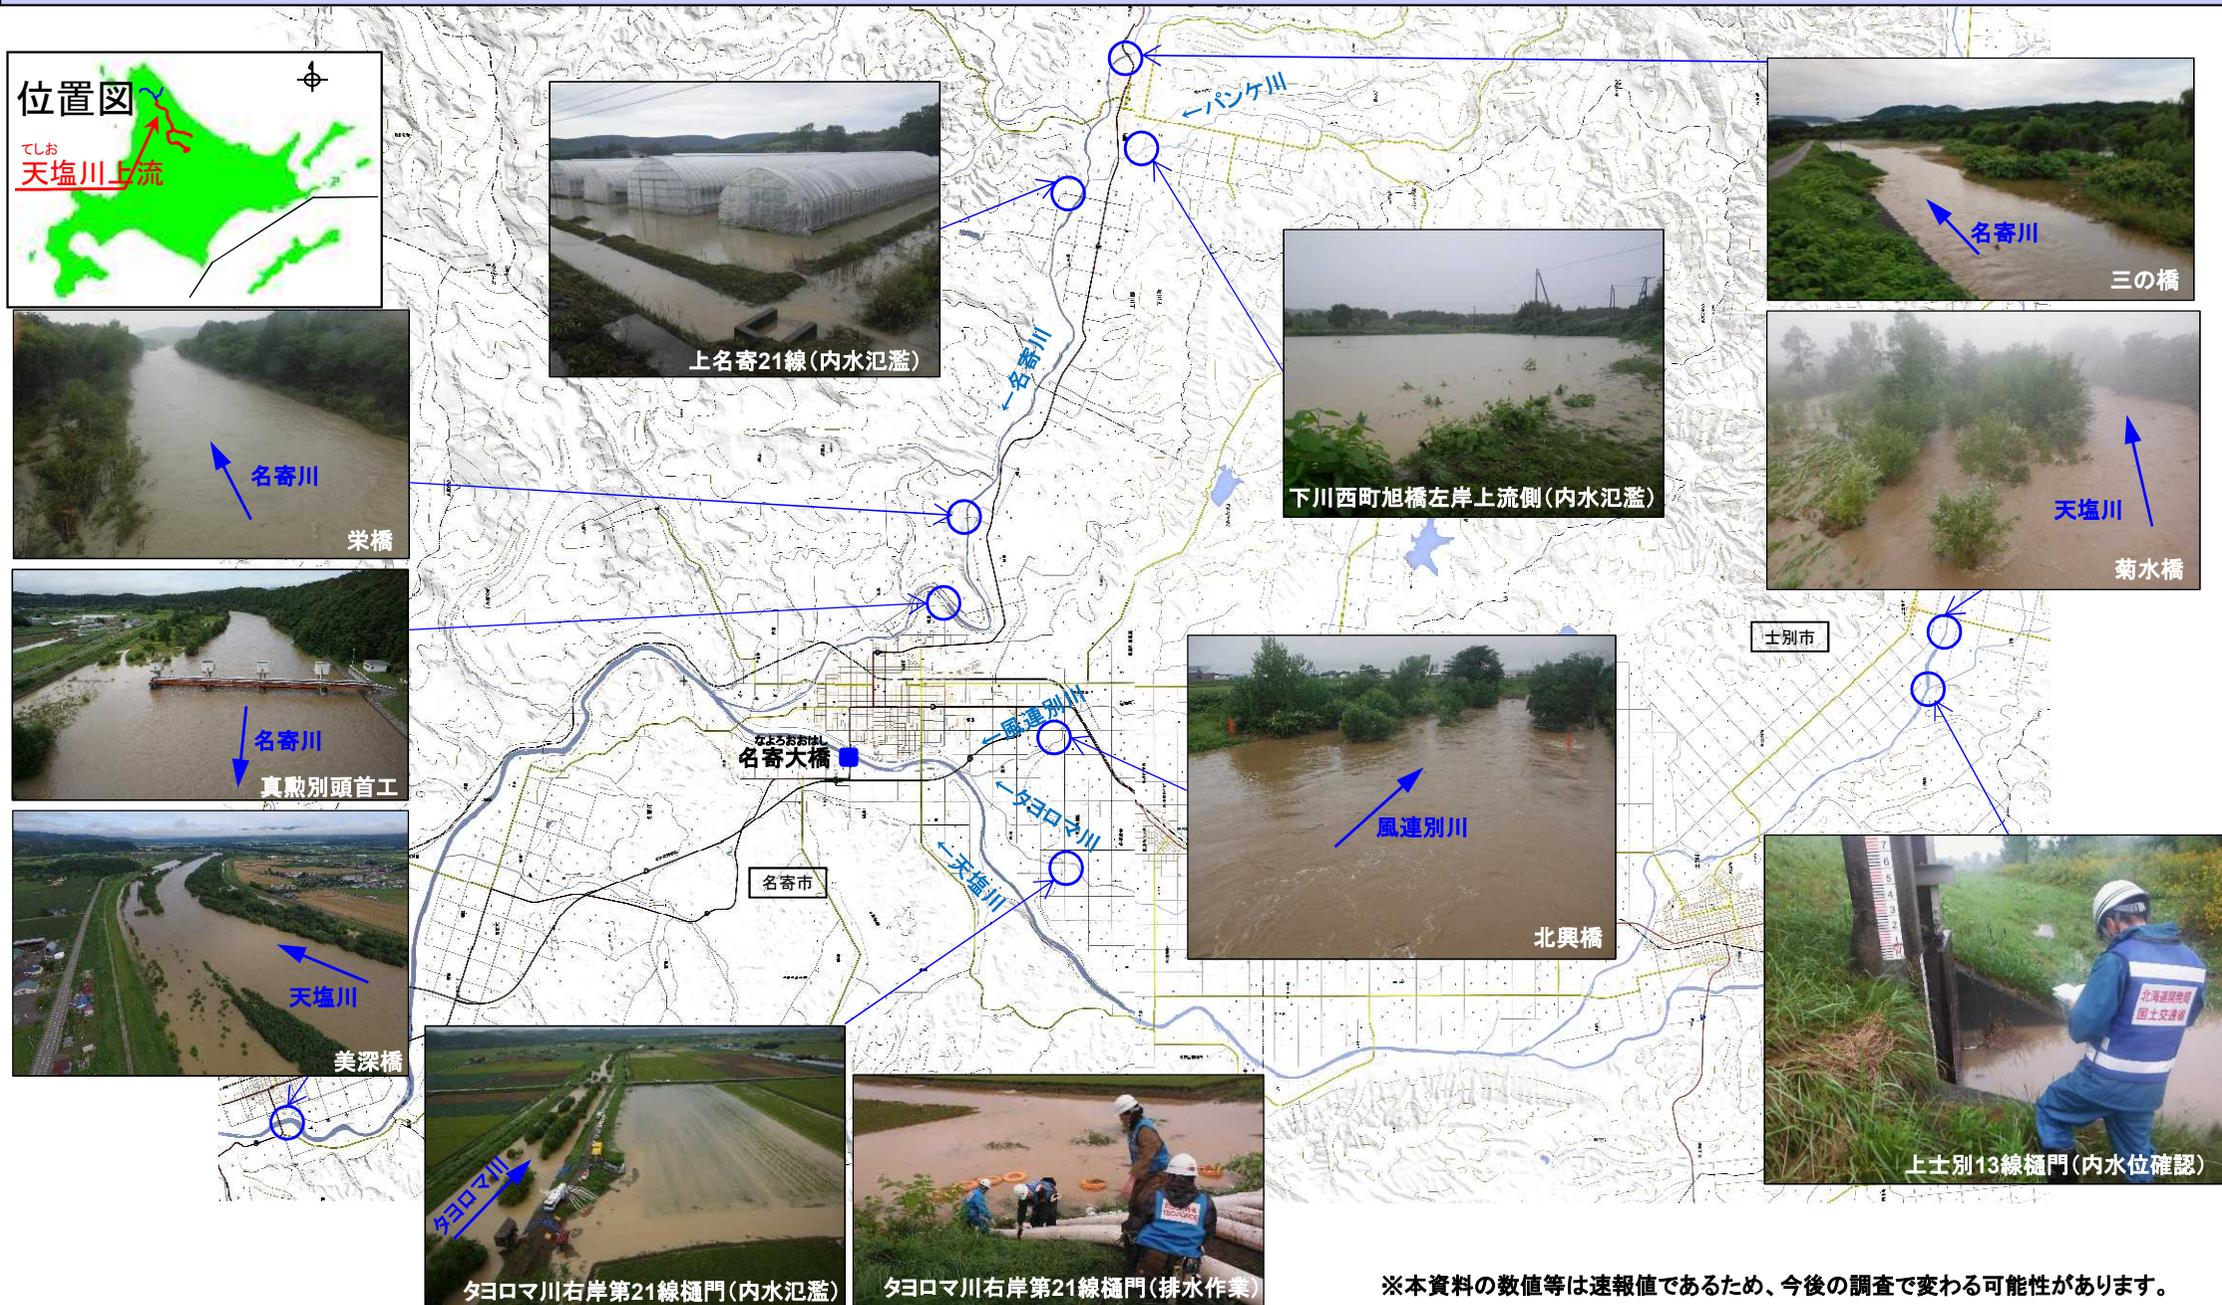
平成28年8月20日からの大雨により、天塩川上流管内(名寄市、音威子府村、中川町)では約20haの浸水被害が発生しました。(開発局調べ)
