平成26年度 土木学会選奨土木遺産

新釧路川

国土交通省 北海道開発局
釧路開発建設部

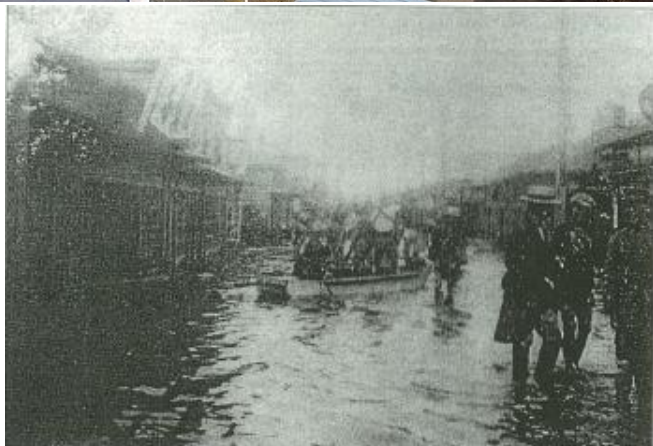
釧路市街地の浸水状況

- 大正9年8月に釧路市街地のある湿原下流域171km²(現在の釧路湿原180km²)が浸水した。
- 2000戸以上の家屋の流出・浸水等の被害が発生した。

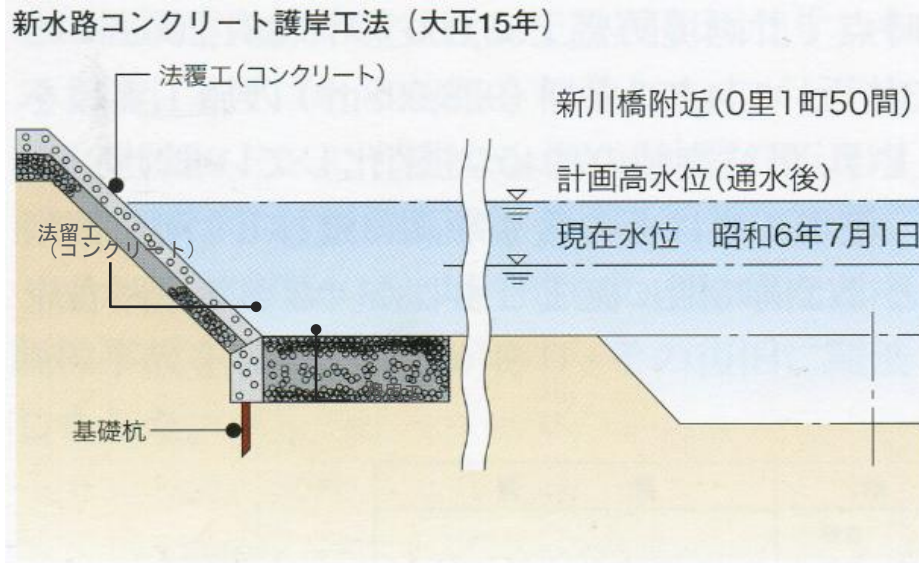
先駆的な護岸工法

- 当時最新鋭のシステムであったエキスカベーターを用い、泥炭湿地における掘削を行った。
- 治水事務所の技術陣は、永久護岸の原型として全国的にも先駆的なコンクリート護岸を開発した。
- この工法はその後、札幌市街地の豊平川や旭川市街地の石狩川上流の護岸にも採用された。

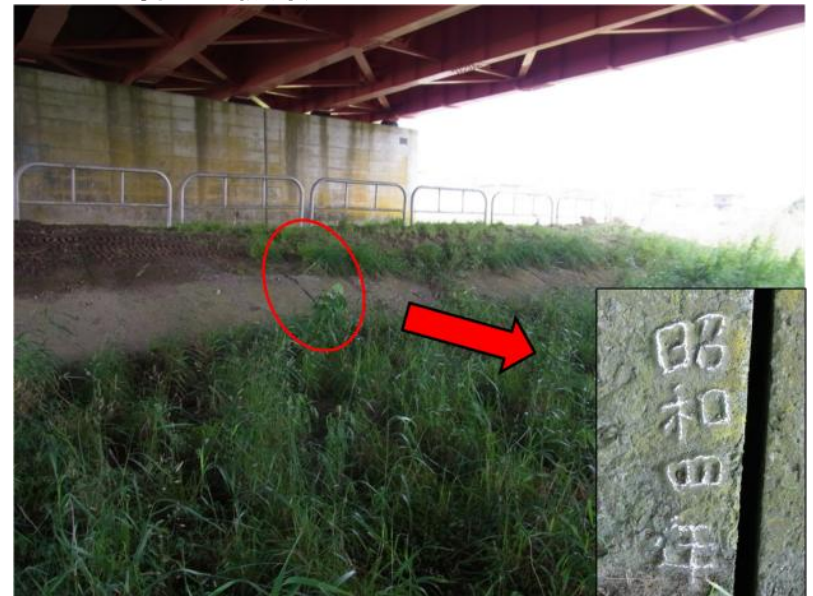
現存する新釧路川の護岸

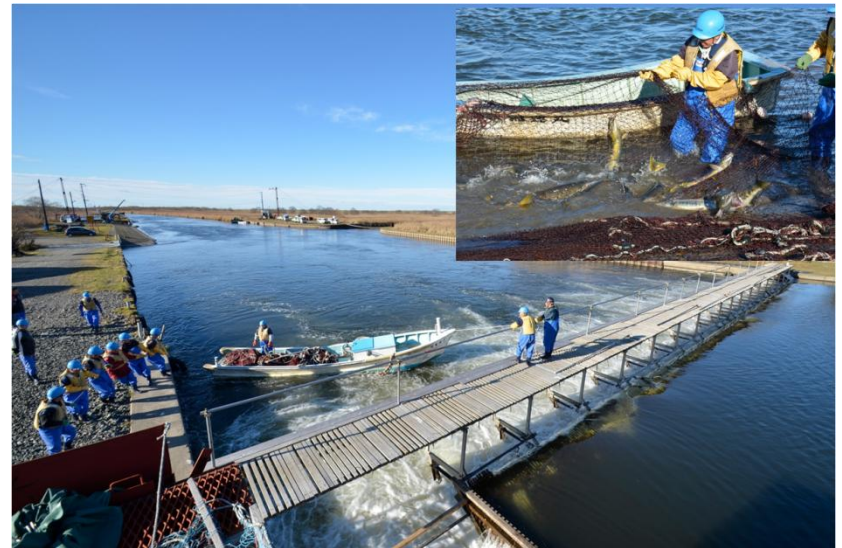
ウライでのサケの捕獲

- 新釧路川周辺では、特別記念物であるタンチョウのほか、オオワシやオジロワシ、国内最大の淡水魚であるイトウなどの希少種が生息している。
- 新釧路川の河口から約15kmまでが、日本では北海道の太平洋沖沿岸のみに分布するシシャモの自然産卵場となっている。
- 河口から8.3km地点では、サケ・マスの捕獲を行う施設(ウライ)が設置されており、漁業資源の維持を図る上で大きな役割を果たしている。
