根室(落石)地域マリンビジョン策定(モデル地域)

◎落石漁港の役割

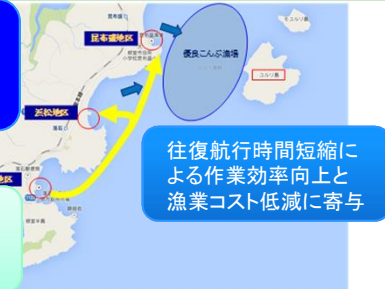
小型船に対応した岸壁等の整備により
 地元船の活動拠点の確保

地元漁船の浜松・昆布盛地区へのシフトにより
 外来船受入機能強化

往復航行時間短縮による作業効率向上と
 漁業コスト低減に寄与

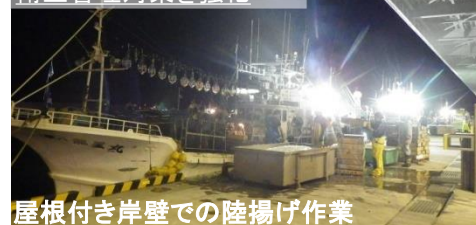
地域の取り組みと連携し
 衛生管理対策を強化

屋根付き岸壁での陸揚げ作業

- ・粘り強い防波堤の整備により津波被害の軽減を図るとともに、耐震性能を強化した岸壁や津波漂流物対策施設などの整備を行い、水産業の早期再開を図る。
- ・漁港合併による機能分担を図り、港内利用を再編し、外来船入港要請に応えるための岸壁整備などを行う。
- ・漁獲物の鮮度低下や鳥糞等の異物混入を回避し、総合的な衛生管理の強化を図るため、屋根付き岸壁の整備を行う。
