## **常呂川出水に対する対応状況（8月23日0時時点）**

# 常呂川出水の対応概要【H28 8/23 (火) 0:00時点】

国管理の常呂川水系常呂川で越水4箇所発生(うち堤防法崩れ1箇所、堤防天端砂利一部流出1箇所、いずれも応急復旧済み)。このほか、支川2箇所で堤防の決壊を確認(応急復旧中)。浸水家屋なし。

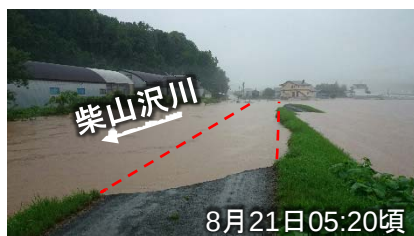
## 支川柴山沢川(2-7区間)堤防の決壊

21日 5:20 巡視時に柴山沢川の堤防の  
一部流出を確認(延長約100m)  
22日 9:30 緊急復旧工事に着手
