## 直轄災害復旧事業「勇払東部地区」が完了しました

平成30年北海道胆振東部地震により被災した厚真ダム等の農業水利施設の復旧を実施していた直轄災害復旧事業「勇払東部地区」が、令和5年度完了することになりましたので、お知らせします。

### 直轄災害復旧事業「勇払東部地区」の概要

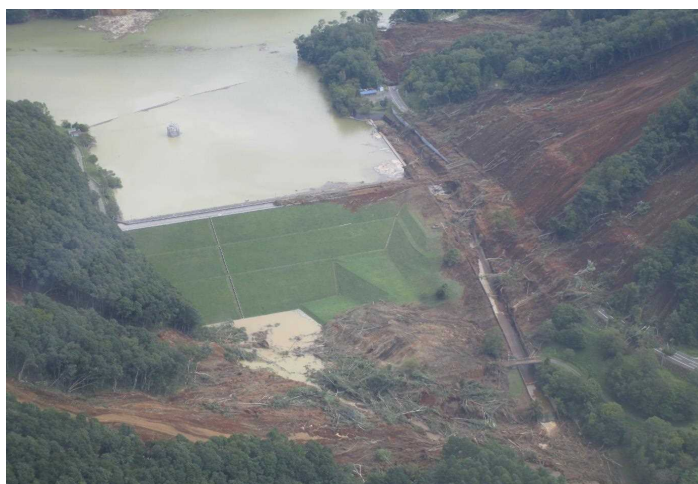
#### 厚真ダム

厚真ダムでは、ダム周辺斜面の崩壊により土砂が洪水吐※や貯水池内に流入し、大量の土砂が堆積しました。また、厚幌導水路などの用水路も、管に離脱やひび割れ等が発生しました。

発災翌日の被災状況(H30.9.7)

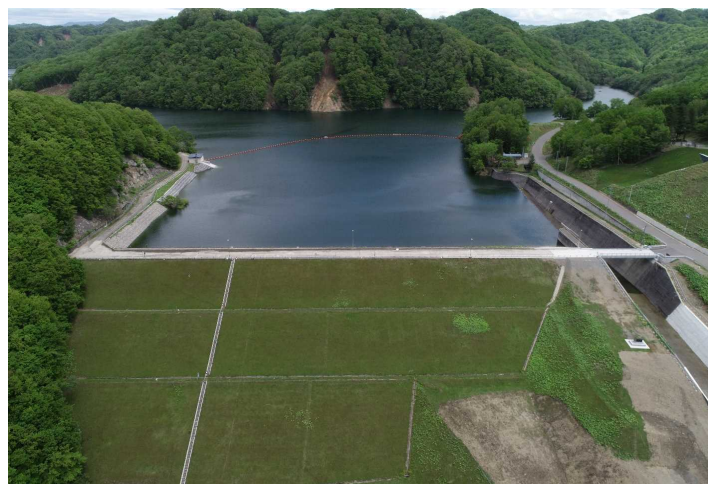
被災後初めての満水状態(R5.5.30)※

※ R4年度までに主要施設の復旧工事を終え、R5.4.1～R5.6.7にかけて復旧後のダム安全性を確認する試験湛水を実施。

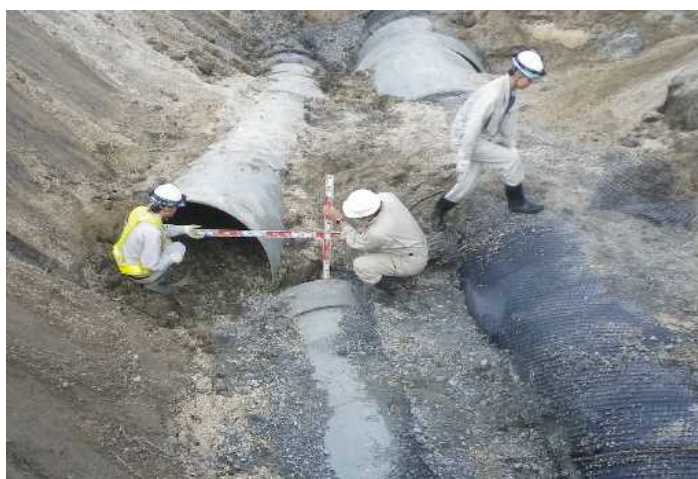
#### 厚幌導水路(農業用水路)

管の離脱状況(H30)

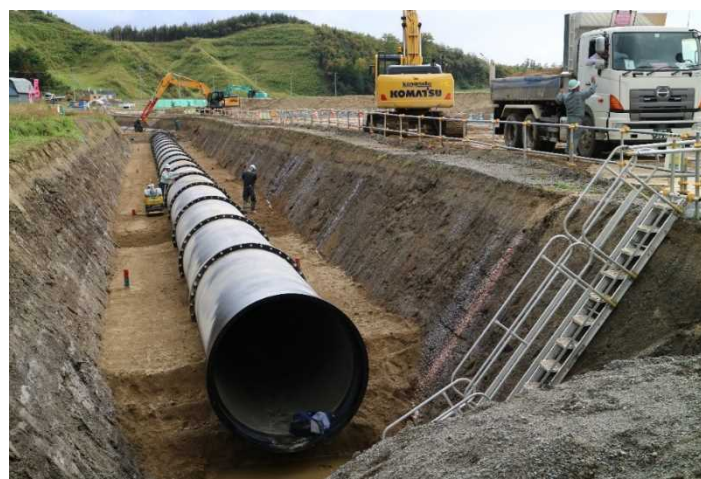
復旧工事の状況(R2)
