直轄胆振海岸の災害復旧工事が完了しました

直轄胆振海岸の被災概要と災害復旧工事の内容

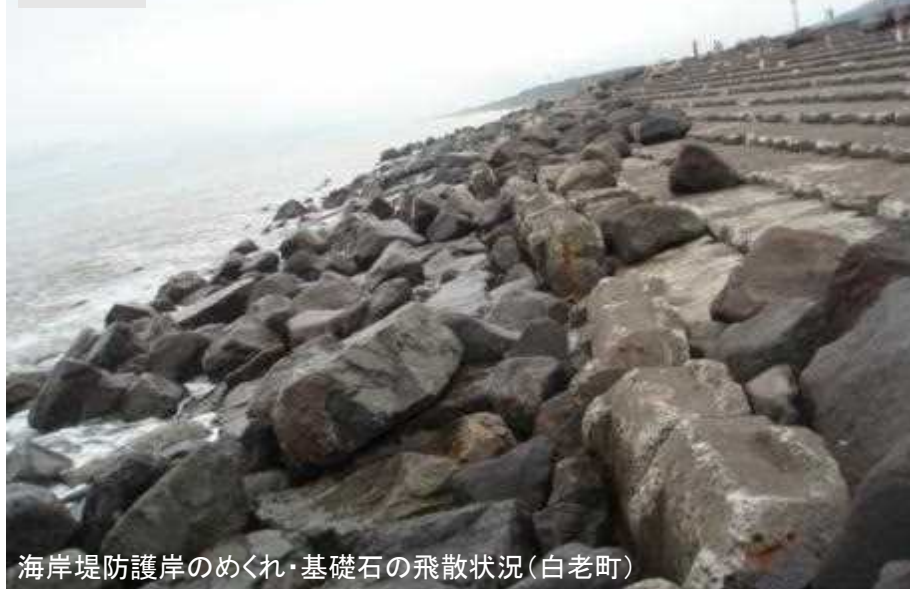
箇所①

海岸堤防護岸のめくれ・基礎石の飛散状況(白老町)

- 被災箇所① 白老町萩野・北吉原地先
基礎石飛散、海岸堤防護岸ブロックめくれ・破損 L=1,800m
- 被災箇所② 白老町高砂地先
人工リーフ破損 L=42m
- 被災箇所③ 苫小牧市有明町地先
基礎石飛散 L=1,700m

- 被災箇所① めくれ・破損した護岸ブロックを再設置
飛散した基礎石を再設置
基礎石が再び飛散しないための被覆ブロックを設置
- 被災箇所② 破損・散乱した人工リーフブロックを再設置
傾いた灯標を再設置
- 被災箇所③ 飛散した基礎石を再設置
基礎石が再び飛散しないための被覆ブロックを設置

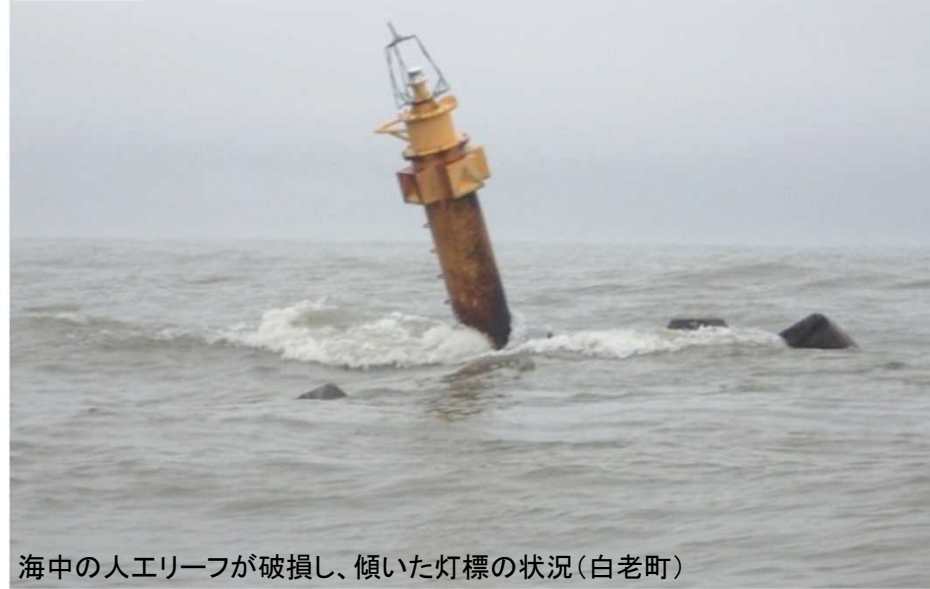
箇所②

海中の人工リーフが破損し、傾いた灯標の状況(白老町)

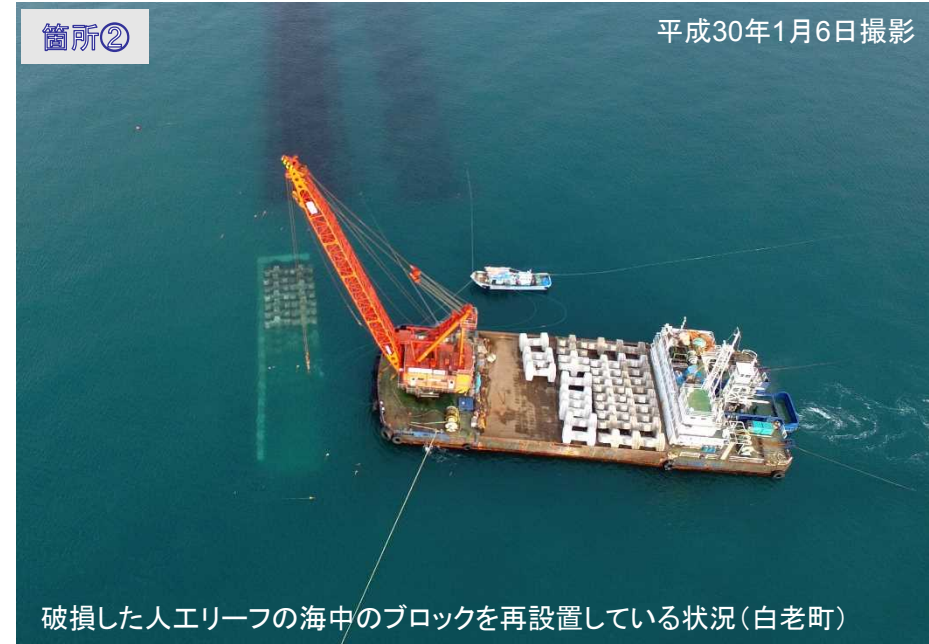
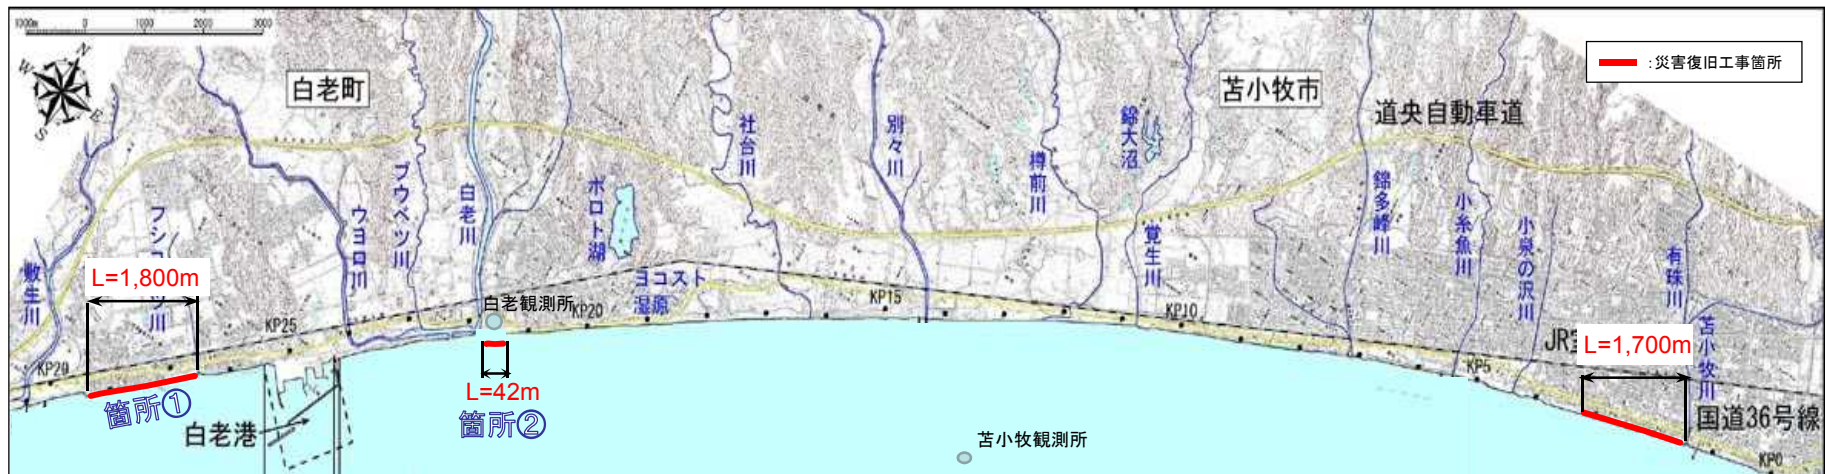
施工中の状況

直轄胆振海岸災害復旧工事施工中の状況について

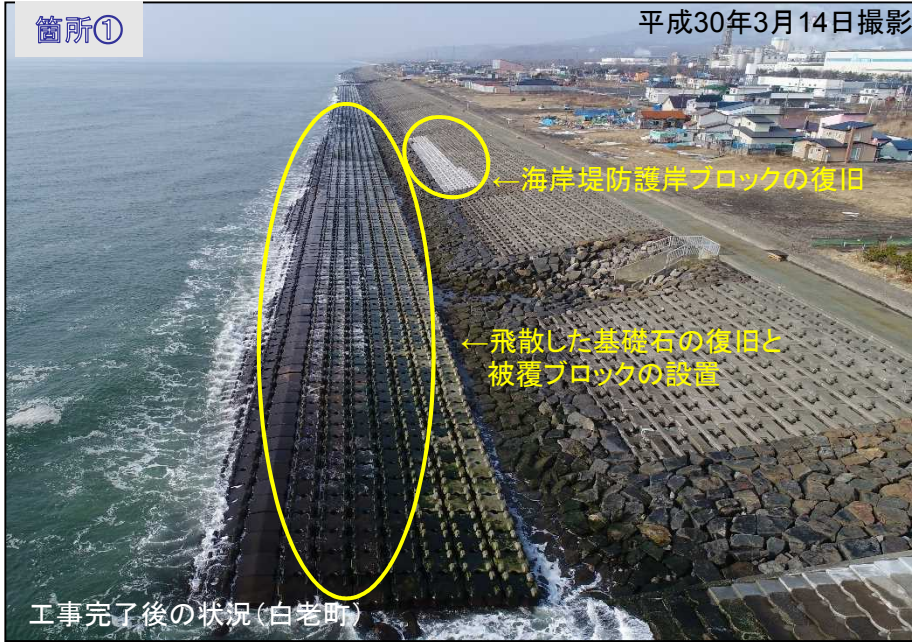
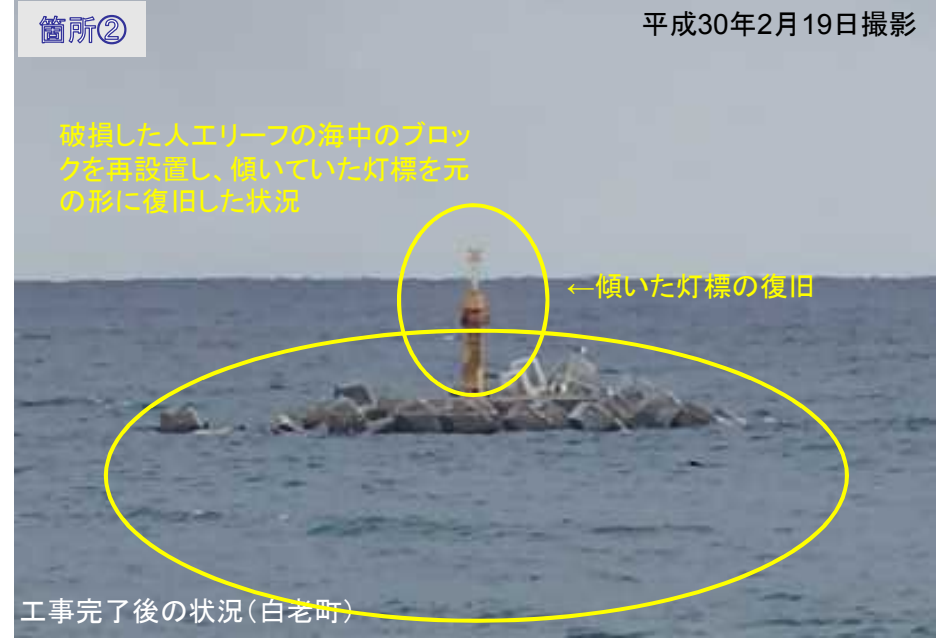
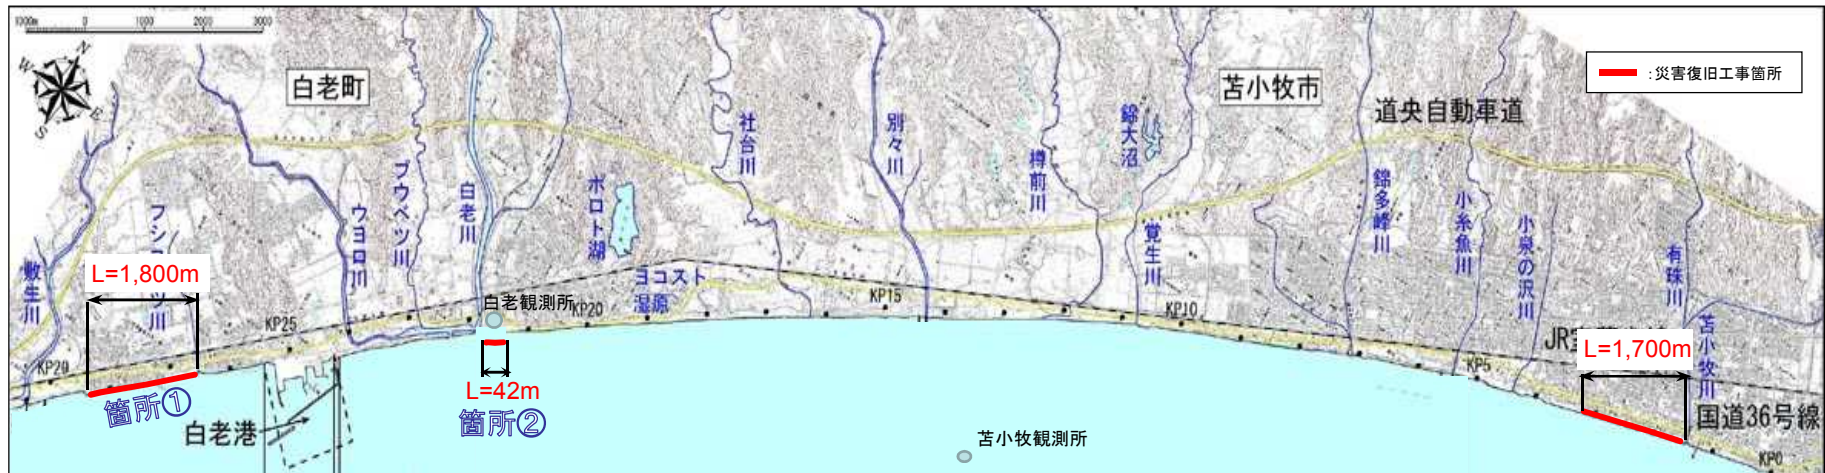
工事完了後の状況

直轄胆振海岸災害復旧工事完了後の状況について
