2. 流域及び河川の概要について

2.1 流域の地形・地質・土地利用等の状況

2.1.1 流域の概要

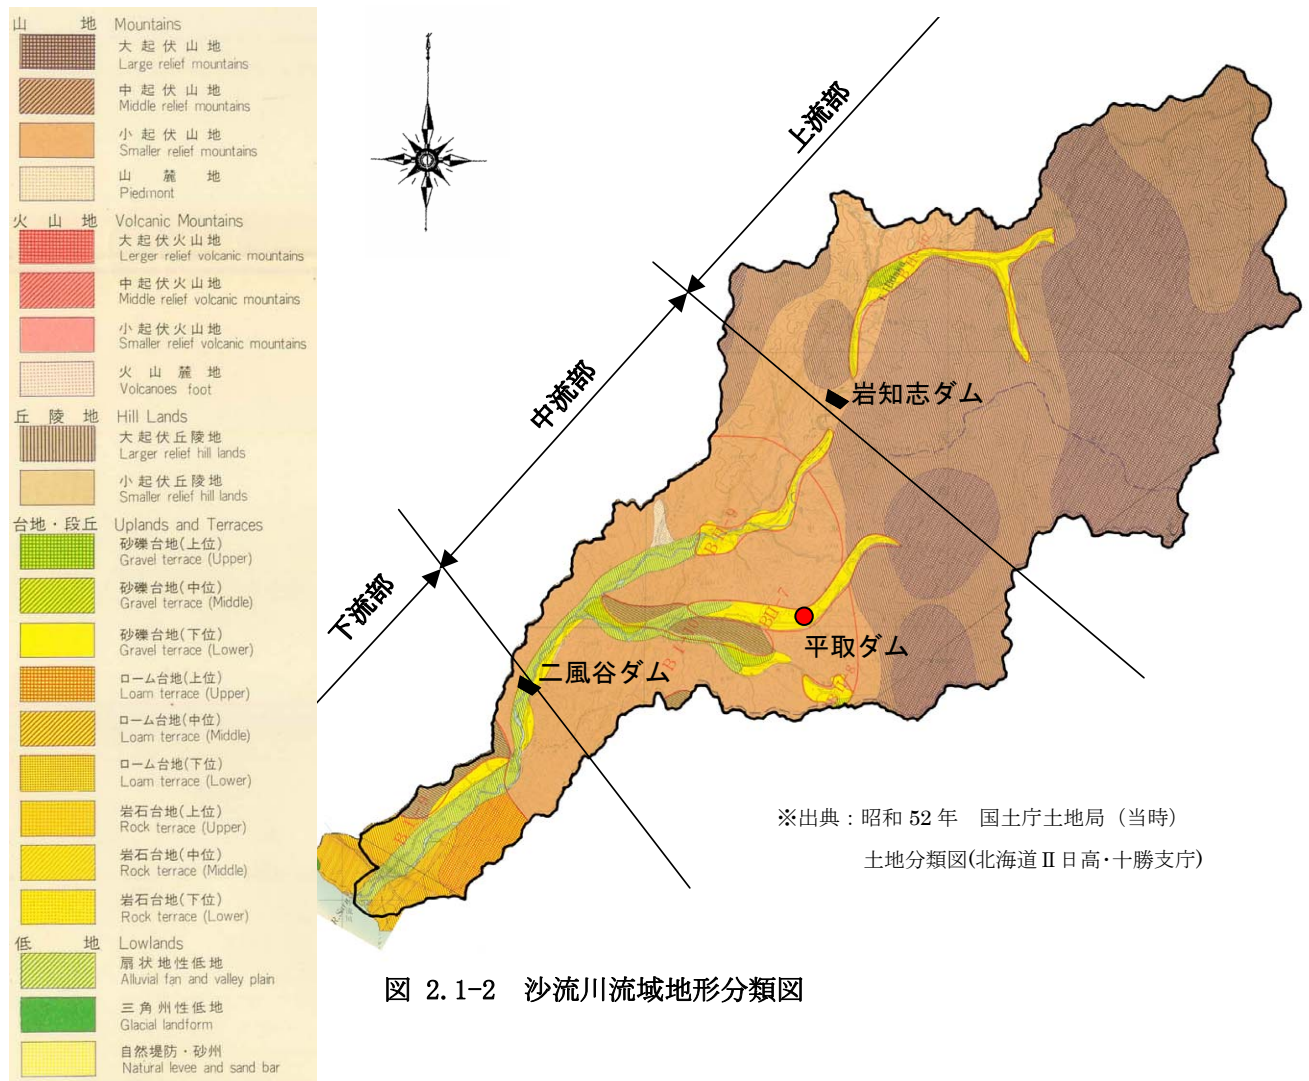
図 2.1-2 沙流川流域地形分類図

沙流川流域の東には北海道の脊梁をなす日高山脈の 2,000m 級の山々が連なり、北及び西は 1,000m 級の山が連なり分水嶺となっている。流域の形状はほぼ南西～北東にのび、流域平均幅は約 13km と細長い形状になっている。最上流部の日高山脈の山腹斜面は急峻で、中流部はおおよそ標高 200～400m の範囲にあり、山腹斜面はやや緩やかになるとともに、河岸段丘の発達が顕著である。下流部は、標高 100m 以下となり、山腹斜面はさらに緩くなるとともに、河岸段丘もさらに広く発達し、平取町から下流部には沖積平野の発達もみられる。

額平川上流域の地形は大起伏山地及び中起伏山地が分布し、下流域には中起伏山地、額平川沿川には域砂礫台地（下位）が分布し、沙流川合流点付近になると扇状地性低地が分布している。

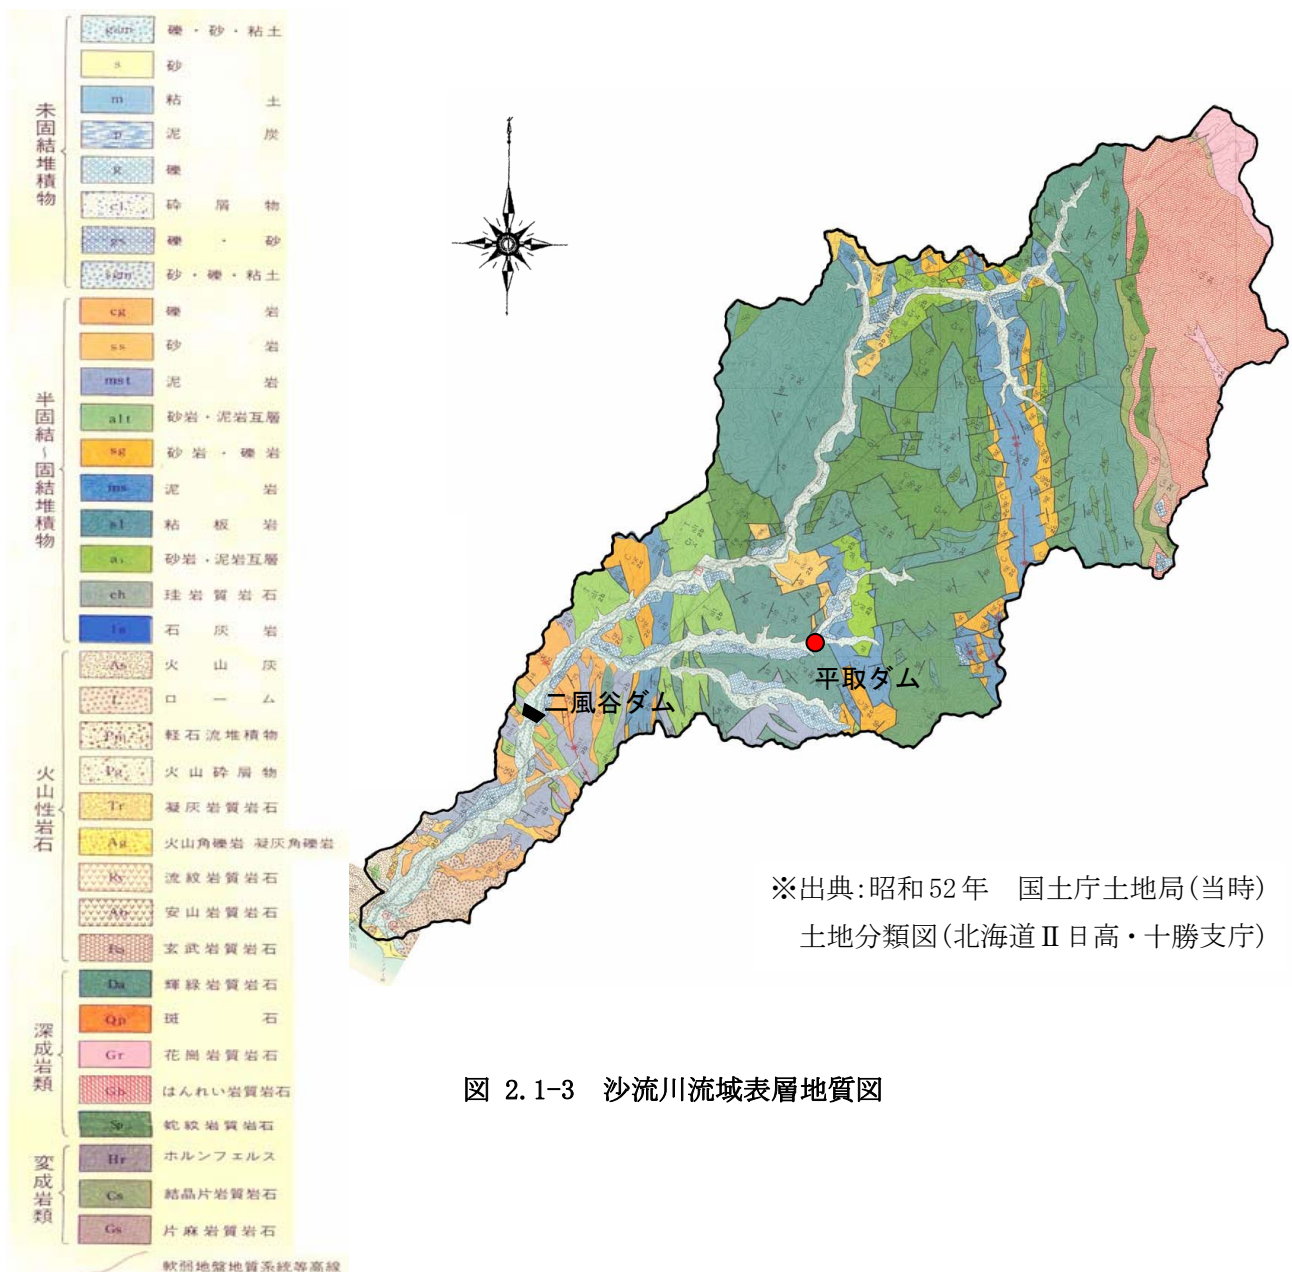
図 2.1-3 沙流川流域表層地質図

沙流川流域の地質は、上流部の山間部から下流部の平野部へ順次、白亜紀の砂岩・泥岩や凝灰岩等から第四紀の沖積層・洪積層により構成されている。なお、最上流の日高山脈には、日高変成帯が分布する。

日高変成帯は、ハンレイ岩、カンラン岩等の深成岩類及び結晶片岩、片麻岩等の変成岩類からなる。古生層である先白亜紀の黒色粘板岩・砂岩の中に硅質岩・輝緑凝灰岩を介在又は互層する日高累層群、白亜紀の砂岩、泥岩を主とする蝦夷層群、輝緑凝灰岩を主に硅質岩・粘板岩等を含む空知層群が分布し、特に振内北部は蛇紋岩体(貫入岩)が分布する。振内付近より下流では、砂岩・泥岩互層を主とする川端層や滝の上層等の新第三紀層が分布する。河口付近には砂・砂礫からなる第四紀層が分布する。
