2. 流域及び河川の概要について

2.1 流域の地形・地質・土地利用等の状況

2.1.1 流域の概要

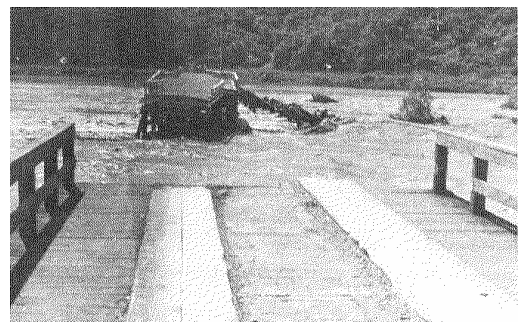
平取大橋の流失・平取町
(昭和30年7月)

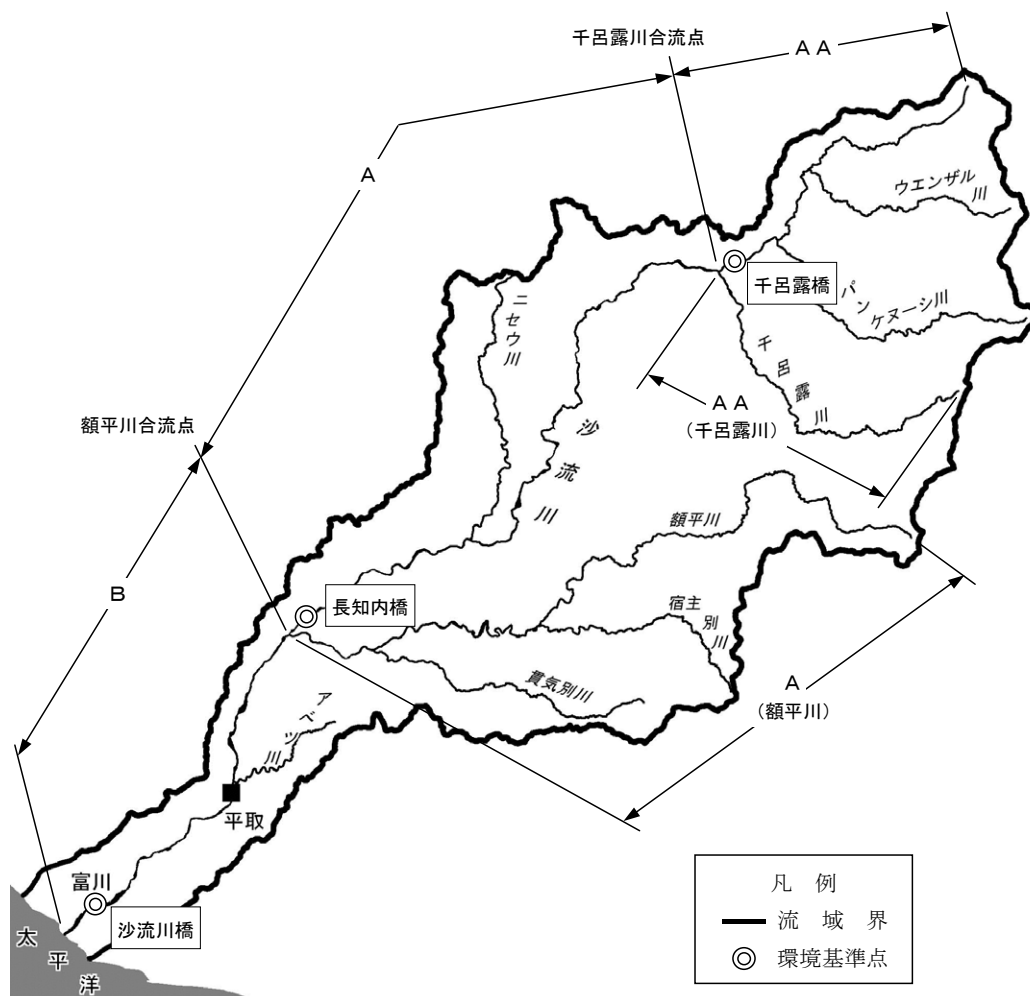
図 2.3-1 環境基準地点及び類型指定位置図

水域の範囲	類型	達成期間	環境基準地点名
沙流川上流 「千呂露川合流点から上流(千呂露川を含む)」	AA	イ	千呂露橋
沙流川中流 「千呂露川合流点から額平川合流点まで(額平川を含む)」	A	イ	長知内橋
沙流川下流 「額平川合流点から下流」	B	イ	沙流川橋
千呂露川 「沙流川合流点から上流」	AA	イ	—
額平川 「沙流川合流点から上流」	A	イ	—
