ダム整備が効果を発揮（北海道 十勝ダム）（国管理）

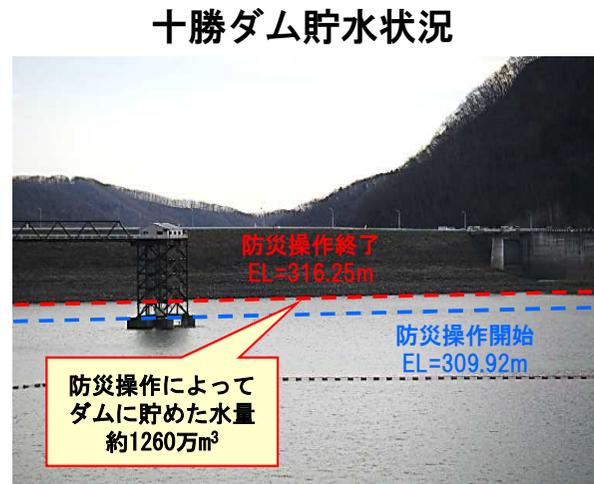
- 平成28年8月台風第7号に伴う降雨により、十勝ダムにおいては、**既往3番目の流入量を観測。**
- 十勝ダムの洪水調節等によって下流河川の水位低減を図り、下流の清水町（共栄橋水位観測所）では、**水位を約0.9m低減させる効果があったものと推測されます。**
- 仮にダムが整備されていなければ、**水防団待機水位※1を上回る出水となったことが想定されます。**
