帯広開発建設部

## 帯広排水機場における重油の流出について（第2報）

～重油を取り除く対応を行っています～

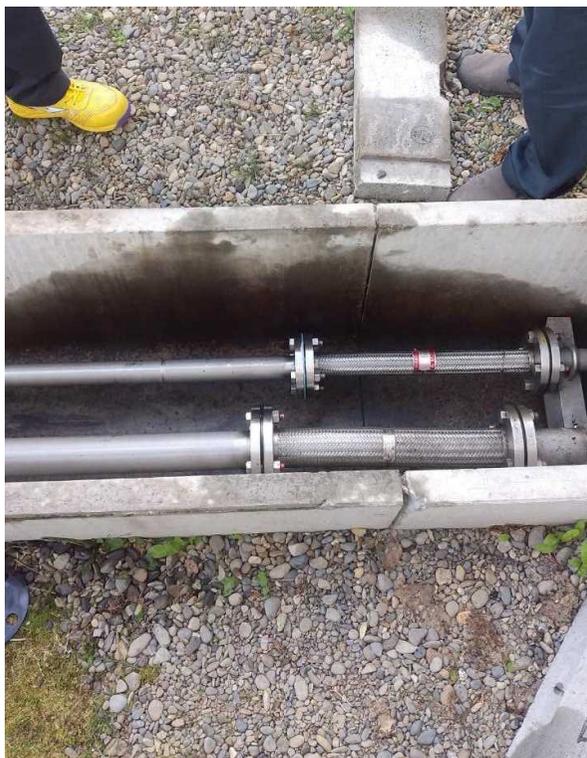
配管接続部のボルトの緩みから重油が漏れたことが原因と考えられます。

重油漏れの状況

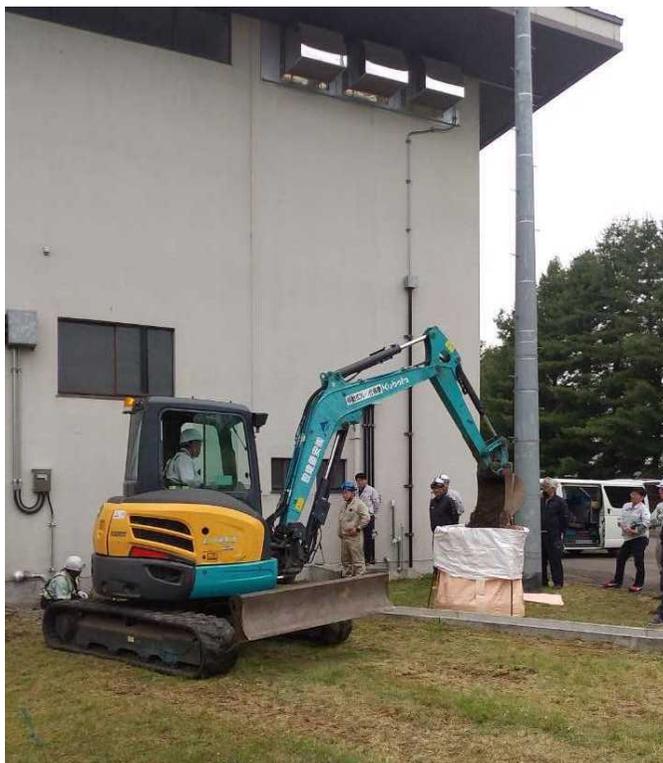
土砂撤去作業の状況

発生場所で重油浸透箇所の土砂を取り除く作業を継続して行うとともに、新たな被害が生じていないか定期的に監視します。また、排水機場の樋門周辺のオイルフェンス設置を継続して行います。

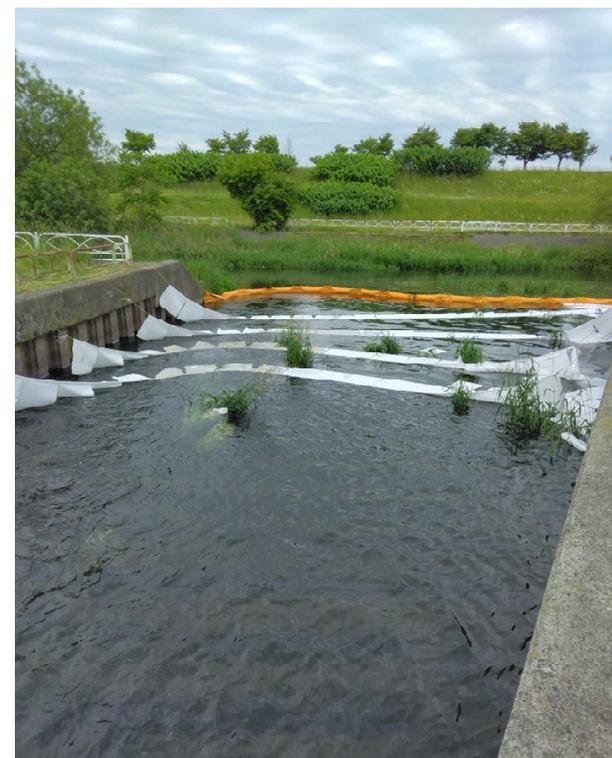
予防措置として  
オイルフェンスを設置
