令和 6 年 5 月 17 日
帯広開発建設部

しもっしゅべつ 下牛首別排水機場の故障と対応について（第3報）

しもっしゅべつ しもっしゅべつ
下牛首別川・下牛首別排水機場（豊頃町）に設置されている4台の排水ポンプのうち、故障している排水ポンプ1台について点検を行った結果、復旧見込みは出水期前の6月下旬となることをお知らせいたします。

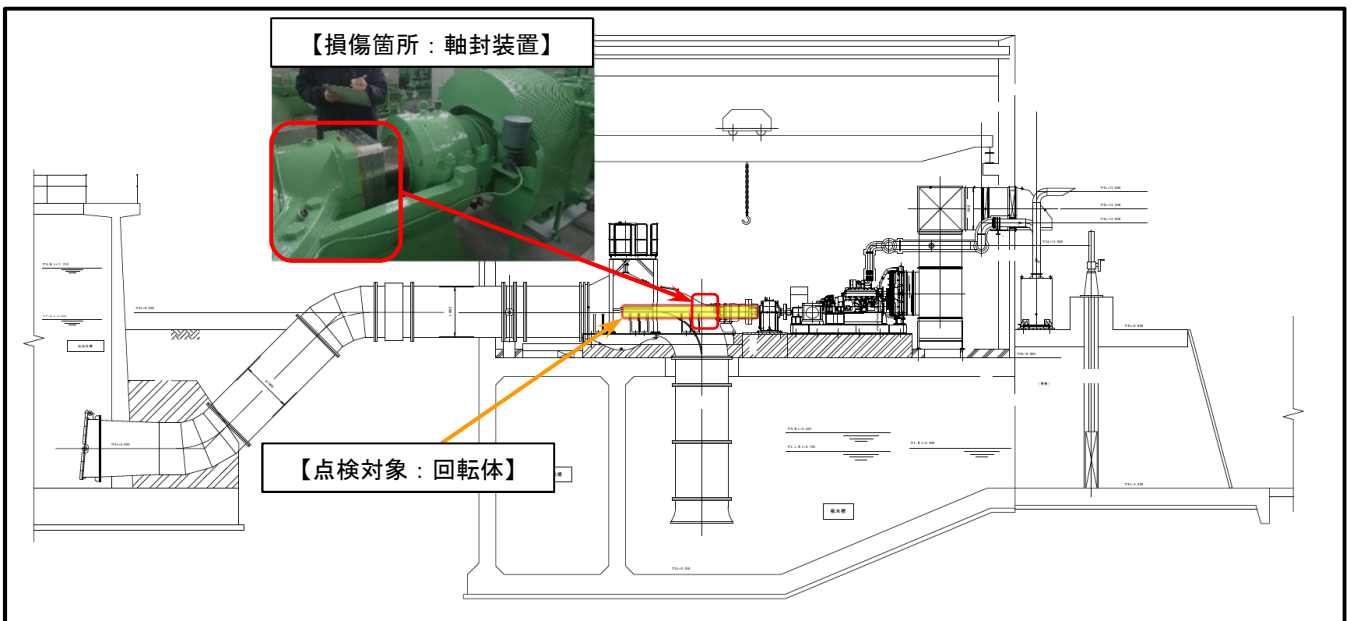
下牛首別排水機場 断面図

※ 回転体

ポンプ内部のプロペラを回転させるための部品全体の総称（別紙2参照）
