件名	十勝川水系音更川の堤防の一部流出について（第7報）
----	---------------------------

件名 十勝川水系音更川の堤防の一部流出について(第7報)

平成23年9月7日朝、一級河川十勝川水系音更川左岸、河東郡音更町字東音更幹西1線地先(KP2/18付近)における、堤防の一部流出する事象に対する応急復旧の実施状況についてお知らせします。

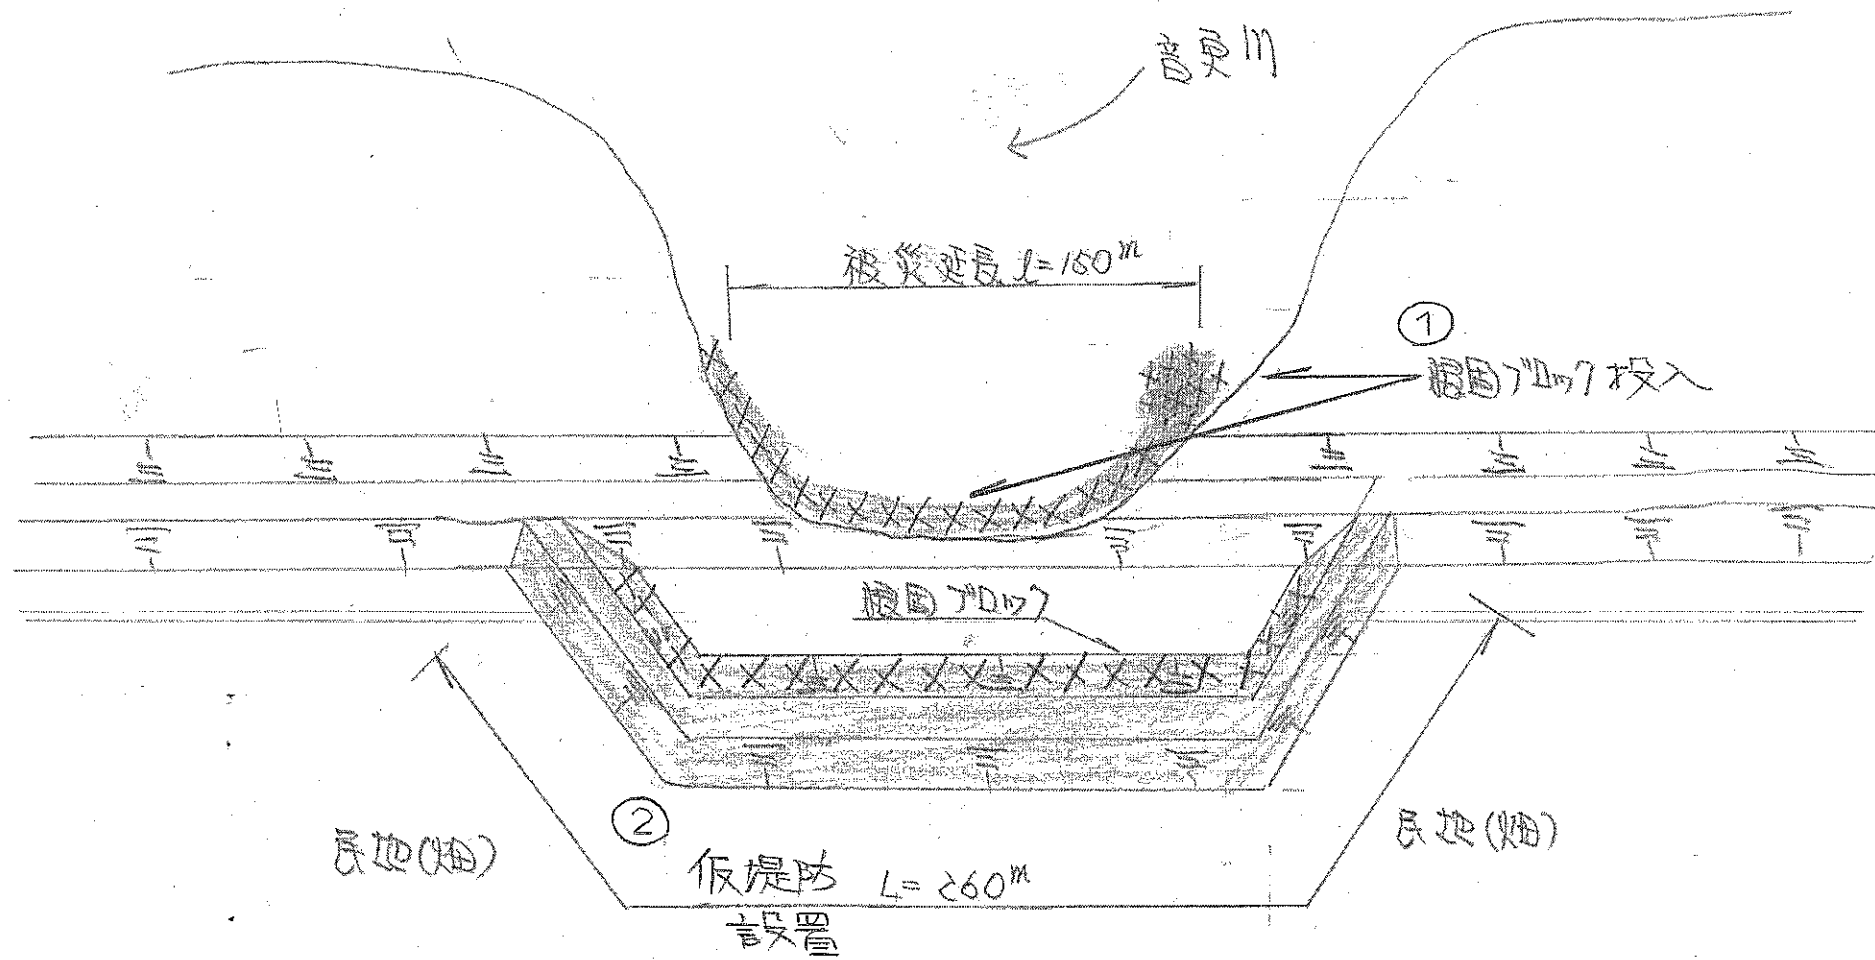
平面図

①根固めブロックを投入することにより、堤防に水の流れが直接当たらないようにし、堤防決壊のおそれを軽減します。

根固めブロック投入 599個

②堤防の畑側に新たに仮の堤防を設置します。

延長 約260m
