件名	十勝川水系音更川の堤防の一部流出について（第6報）
----	---------------------------

十勝川水系音更川の堤防の一部流出について(第6報)

平成23年9月7日朝、一級河川十勝川水系音更川左岸、河東郡音更町字東音更幹西1線地先(KP2/18付近)における、堤防の一部流出する事象に対する応急復旧の実施状況についてお知らせします。

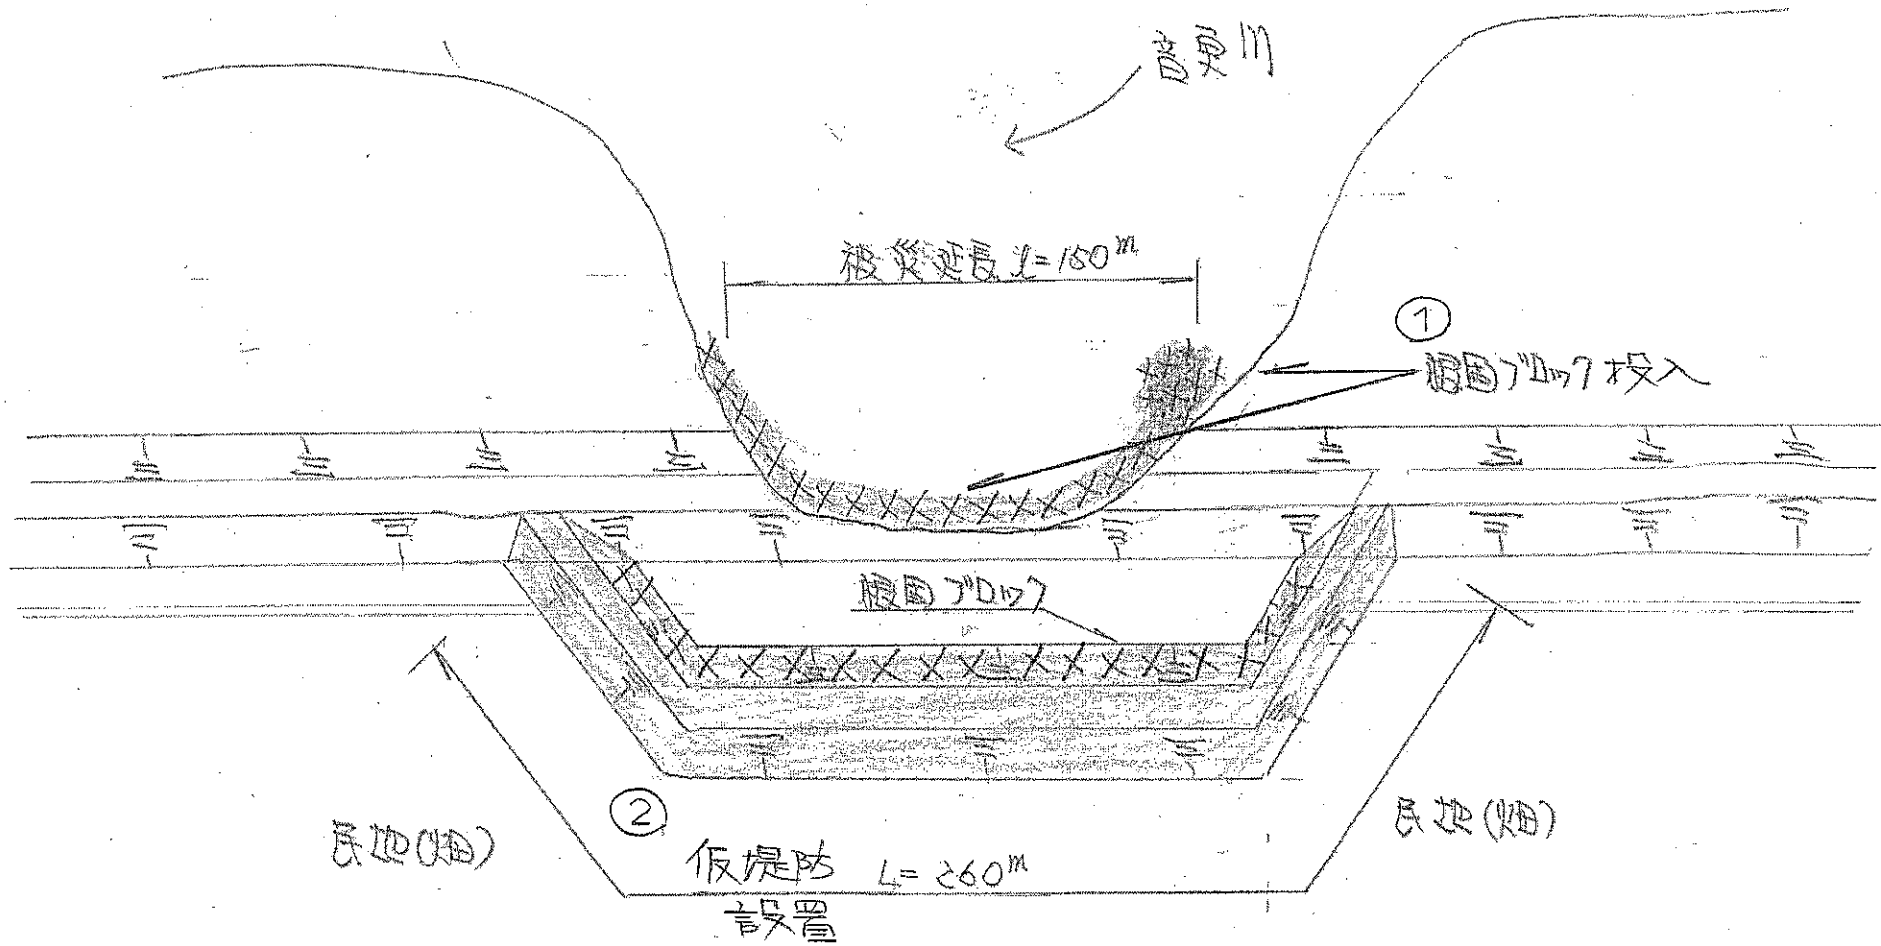
平面図

- 流出の規模 被災延長(堤防法尻部) 約150m 堤防幅の2/3程度
(9日11時00分現在)
- 応急復旧の実施状況 ①根固めブロック投入 458個 (9日11時00分現在)
 ②仮堤防の設置
 盛土 約8,700m³ (9日8時00分時点)
- 応急復旧の今後の予定 ①根固めブロック投入の継続
 ②仮堤防の設置の継続：仮堤防完成に向けて作業継続。
- 添付図 平面図、応急復旧標準図

※ 上記内容は 9日 11:00 現在の予定。

現在実施している応急復旧は、①根固めブロックを投入することにより、堤防に水の流れが直接当たらないようにし、堤防決壊の恐れを軽減しています。

また、②堤防の畑側に新たに仮の堤防設置を進めており、まずは暫定的に機能する連続した暫定仮堤防を今朝(午前4時35分)、設置しました。仮堤防全体の完成は、更に一週間程度を要する見込みです。

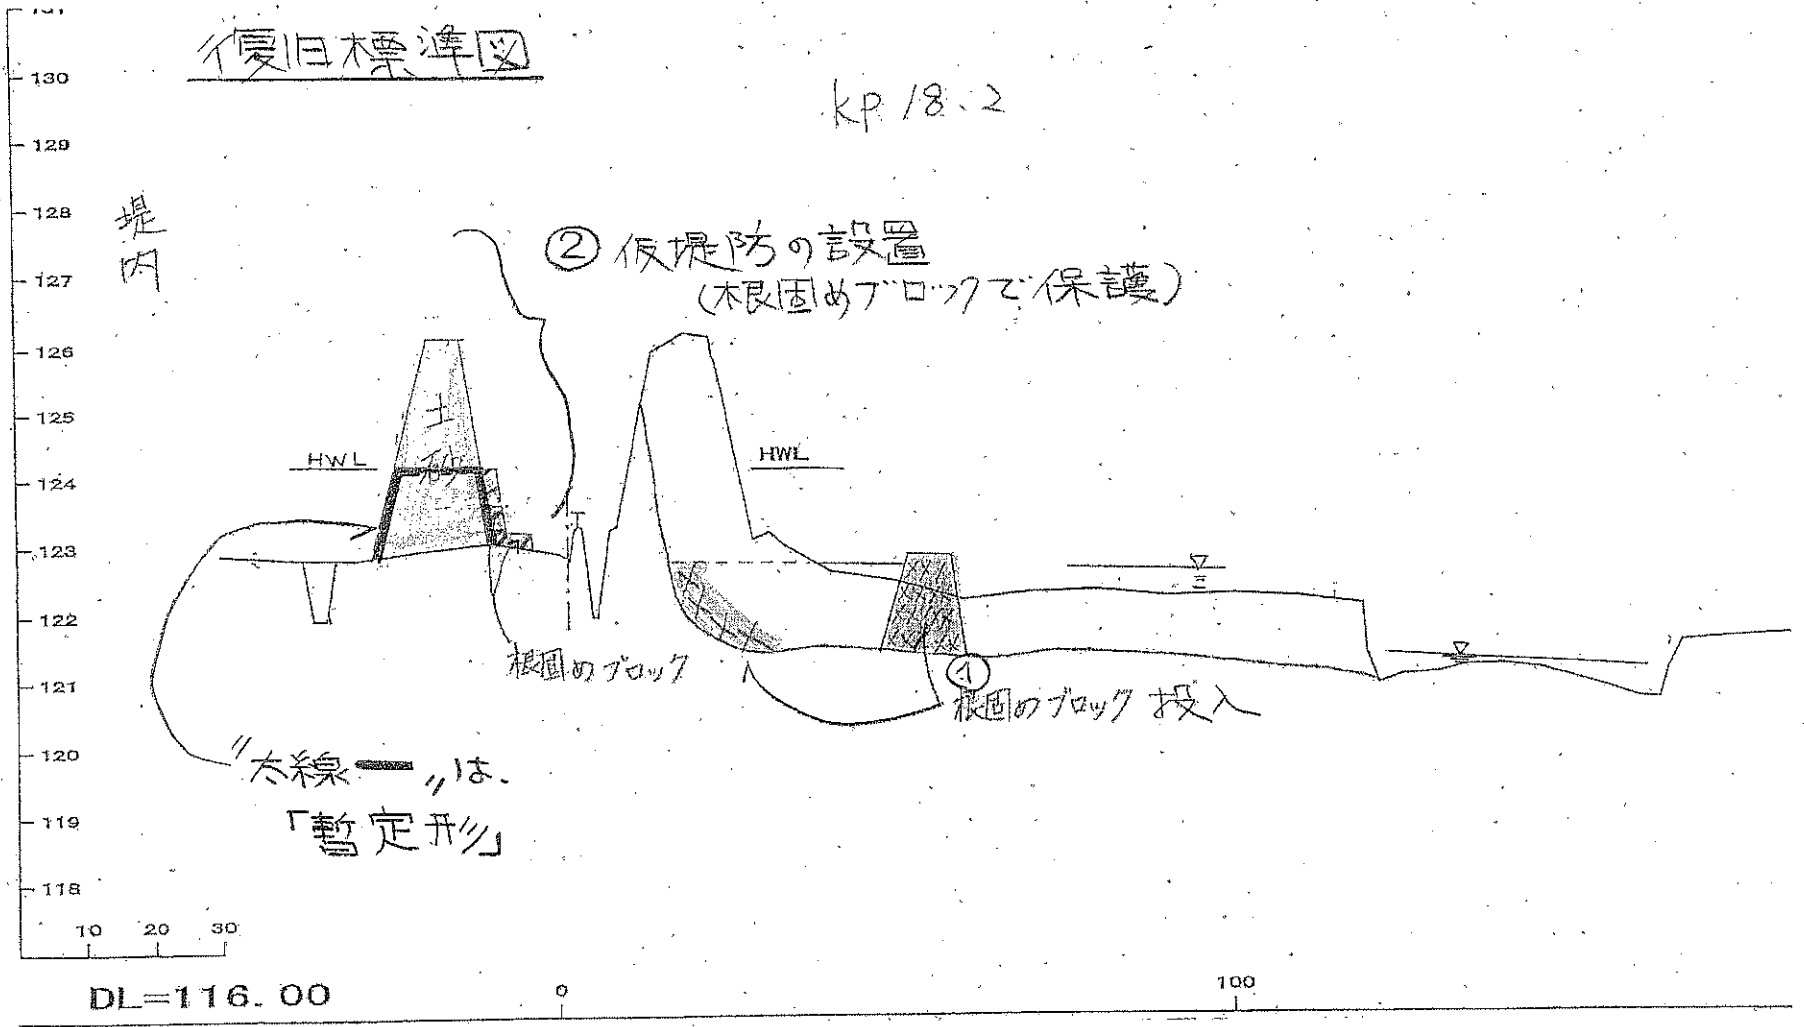
復旧標準図

KP 18.2

② 仮堤防の設置
(木根固めブロックで保護)

太線は「暫定形」

① 根固めブロック投入

根固めブロック
