件名	十勝川水系音更川の堤防の一部流出について（第4報）
----	---------------------------

## 十勝川水系音更川の堤防の一部流出について(第4報)

平成23年9月7日朝、一級河川十勝川水系音更川左岸、河東郡音更町字東音更幹西1線地先(KP2/18付近)の堤防において、一部流出する事象に対する応急復旧の実施状況についてお知らせします。

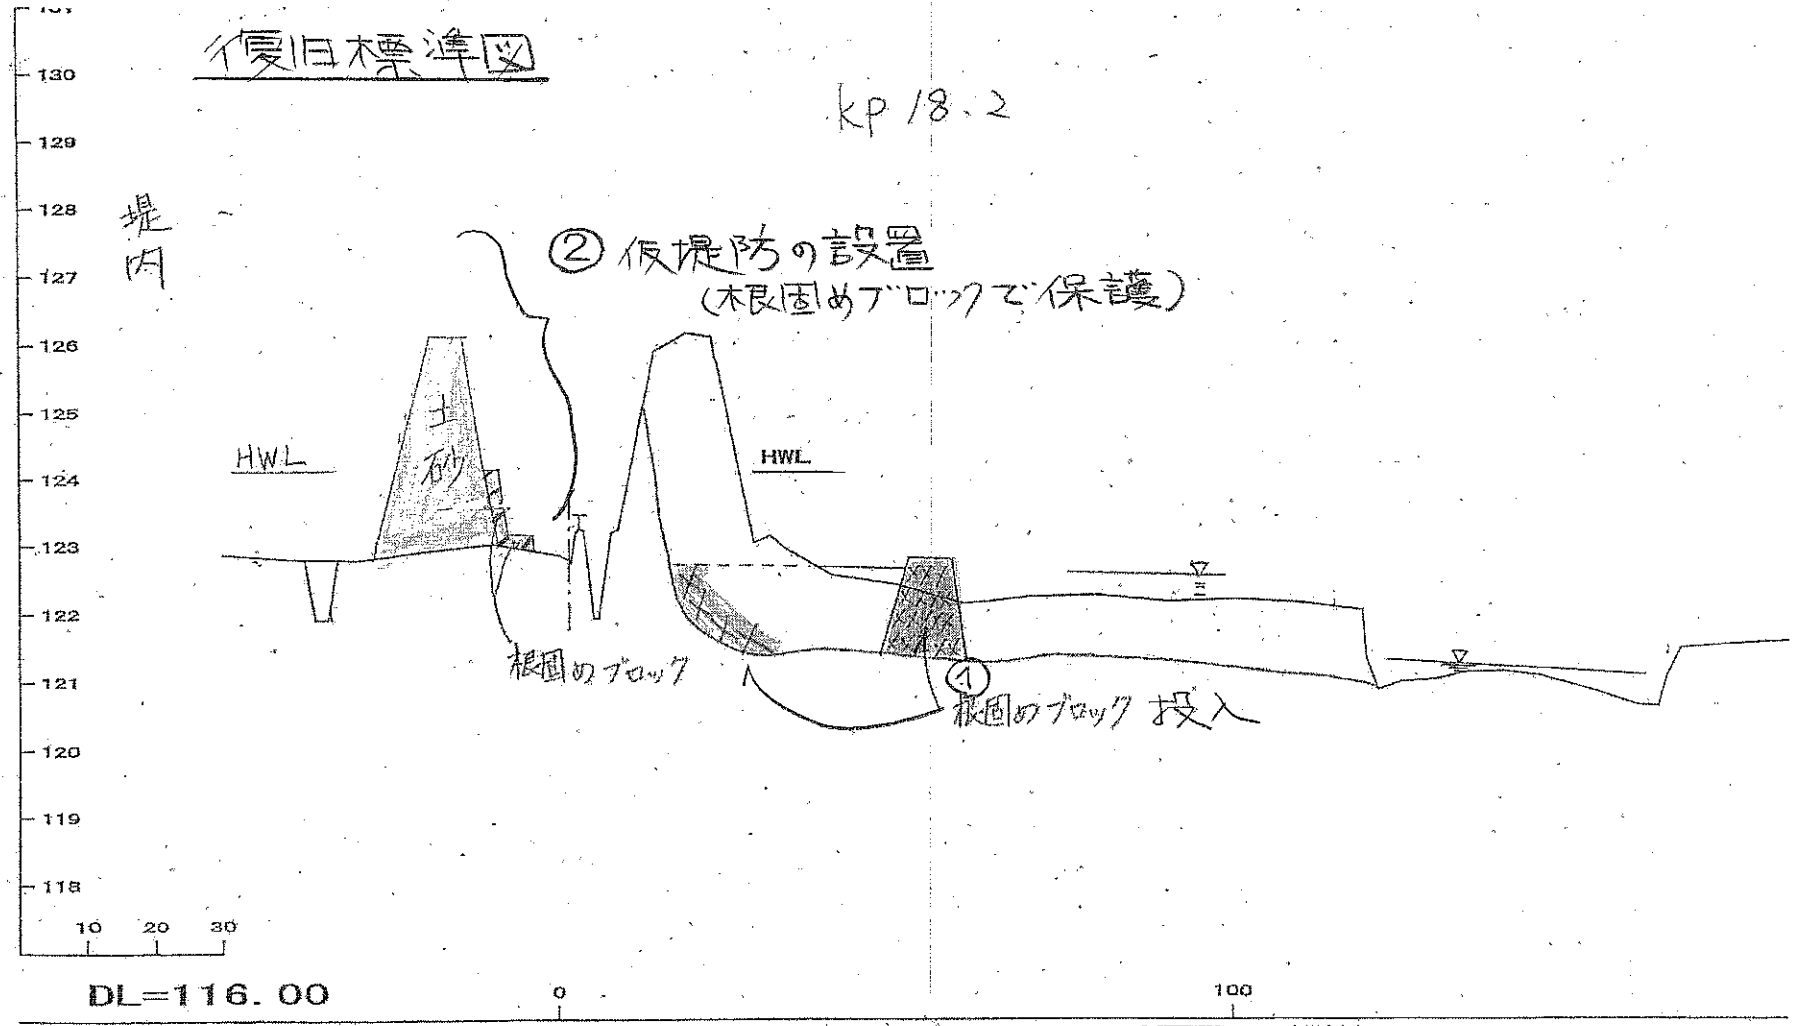
復旧標準図

kp 18.2

堤内

② 仮堤防の設置  
(根固めブロックで保護)

現在実施している応急復旧は、根固めブロックを投入することにより、堤防に水の流れが直接当たらないようにし、堤防決壊の恐れを軽減しています。

一方、決壊した場合への対策として、堤防の畑側に新たに仮の堤防設置を進めています。

- 流出の規模                    被災延長(堤防法尻部) 約150m    堤防幅の2/3程度  
(8日8時30分現在)
- 応急復旧の実施状況        ①根固めブロック投入 228個 (8日8時30分現在)  
                                  ②仮堤防の設置 盛土1,800m<sup>3</sup>(8日7時00分現在)
- 応急復旧の今後の予定    ①根固めブロック投入の継続  
                                  ②仮堤防の設置の継続
- 添付図                        応急復旧標準図、平面図

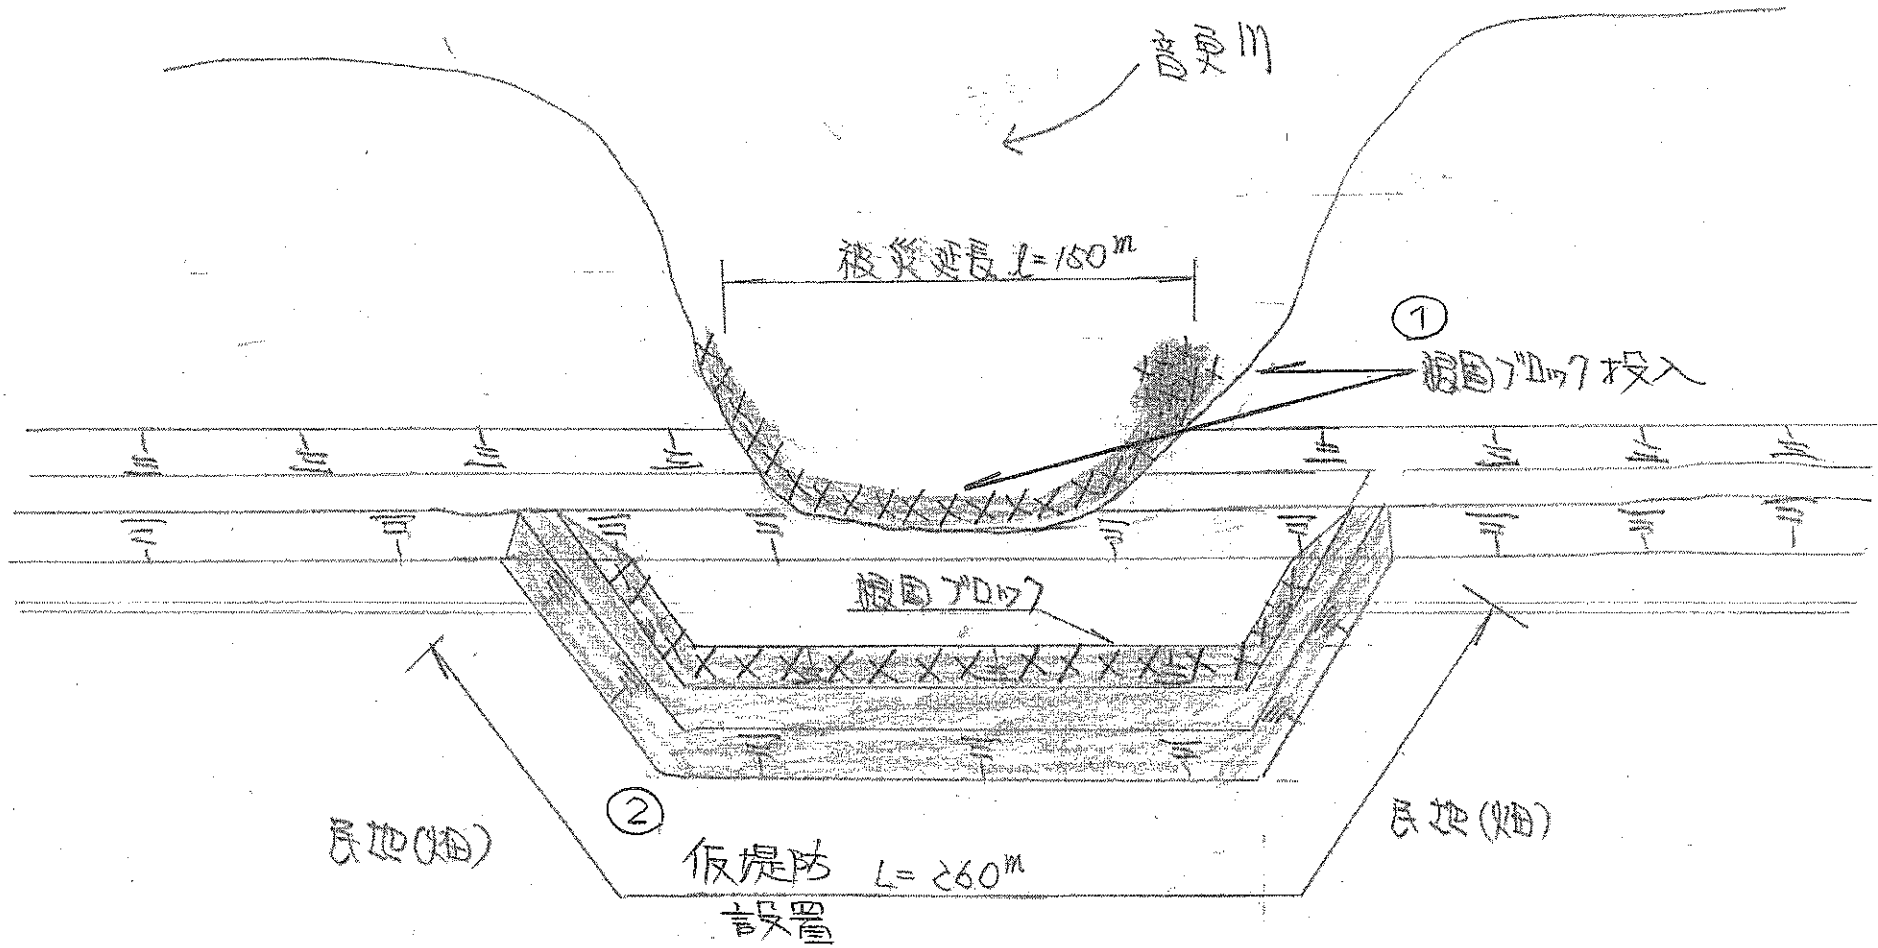
平面図

※ 上記内容は、8日 8:30現在の予定。
