件名	十勝川水系音更川の堤防の一部浸食について（第2報）
----	---------------------------

当部が管理する音更川（河東郡音更町字東音更幹西1線地先）の堤防において、一部浸食する事象が発生しました。

9月7日 15時00分現在の概況について、別紙のとおりお知らせします。

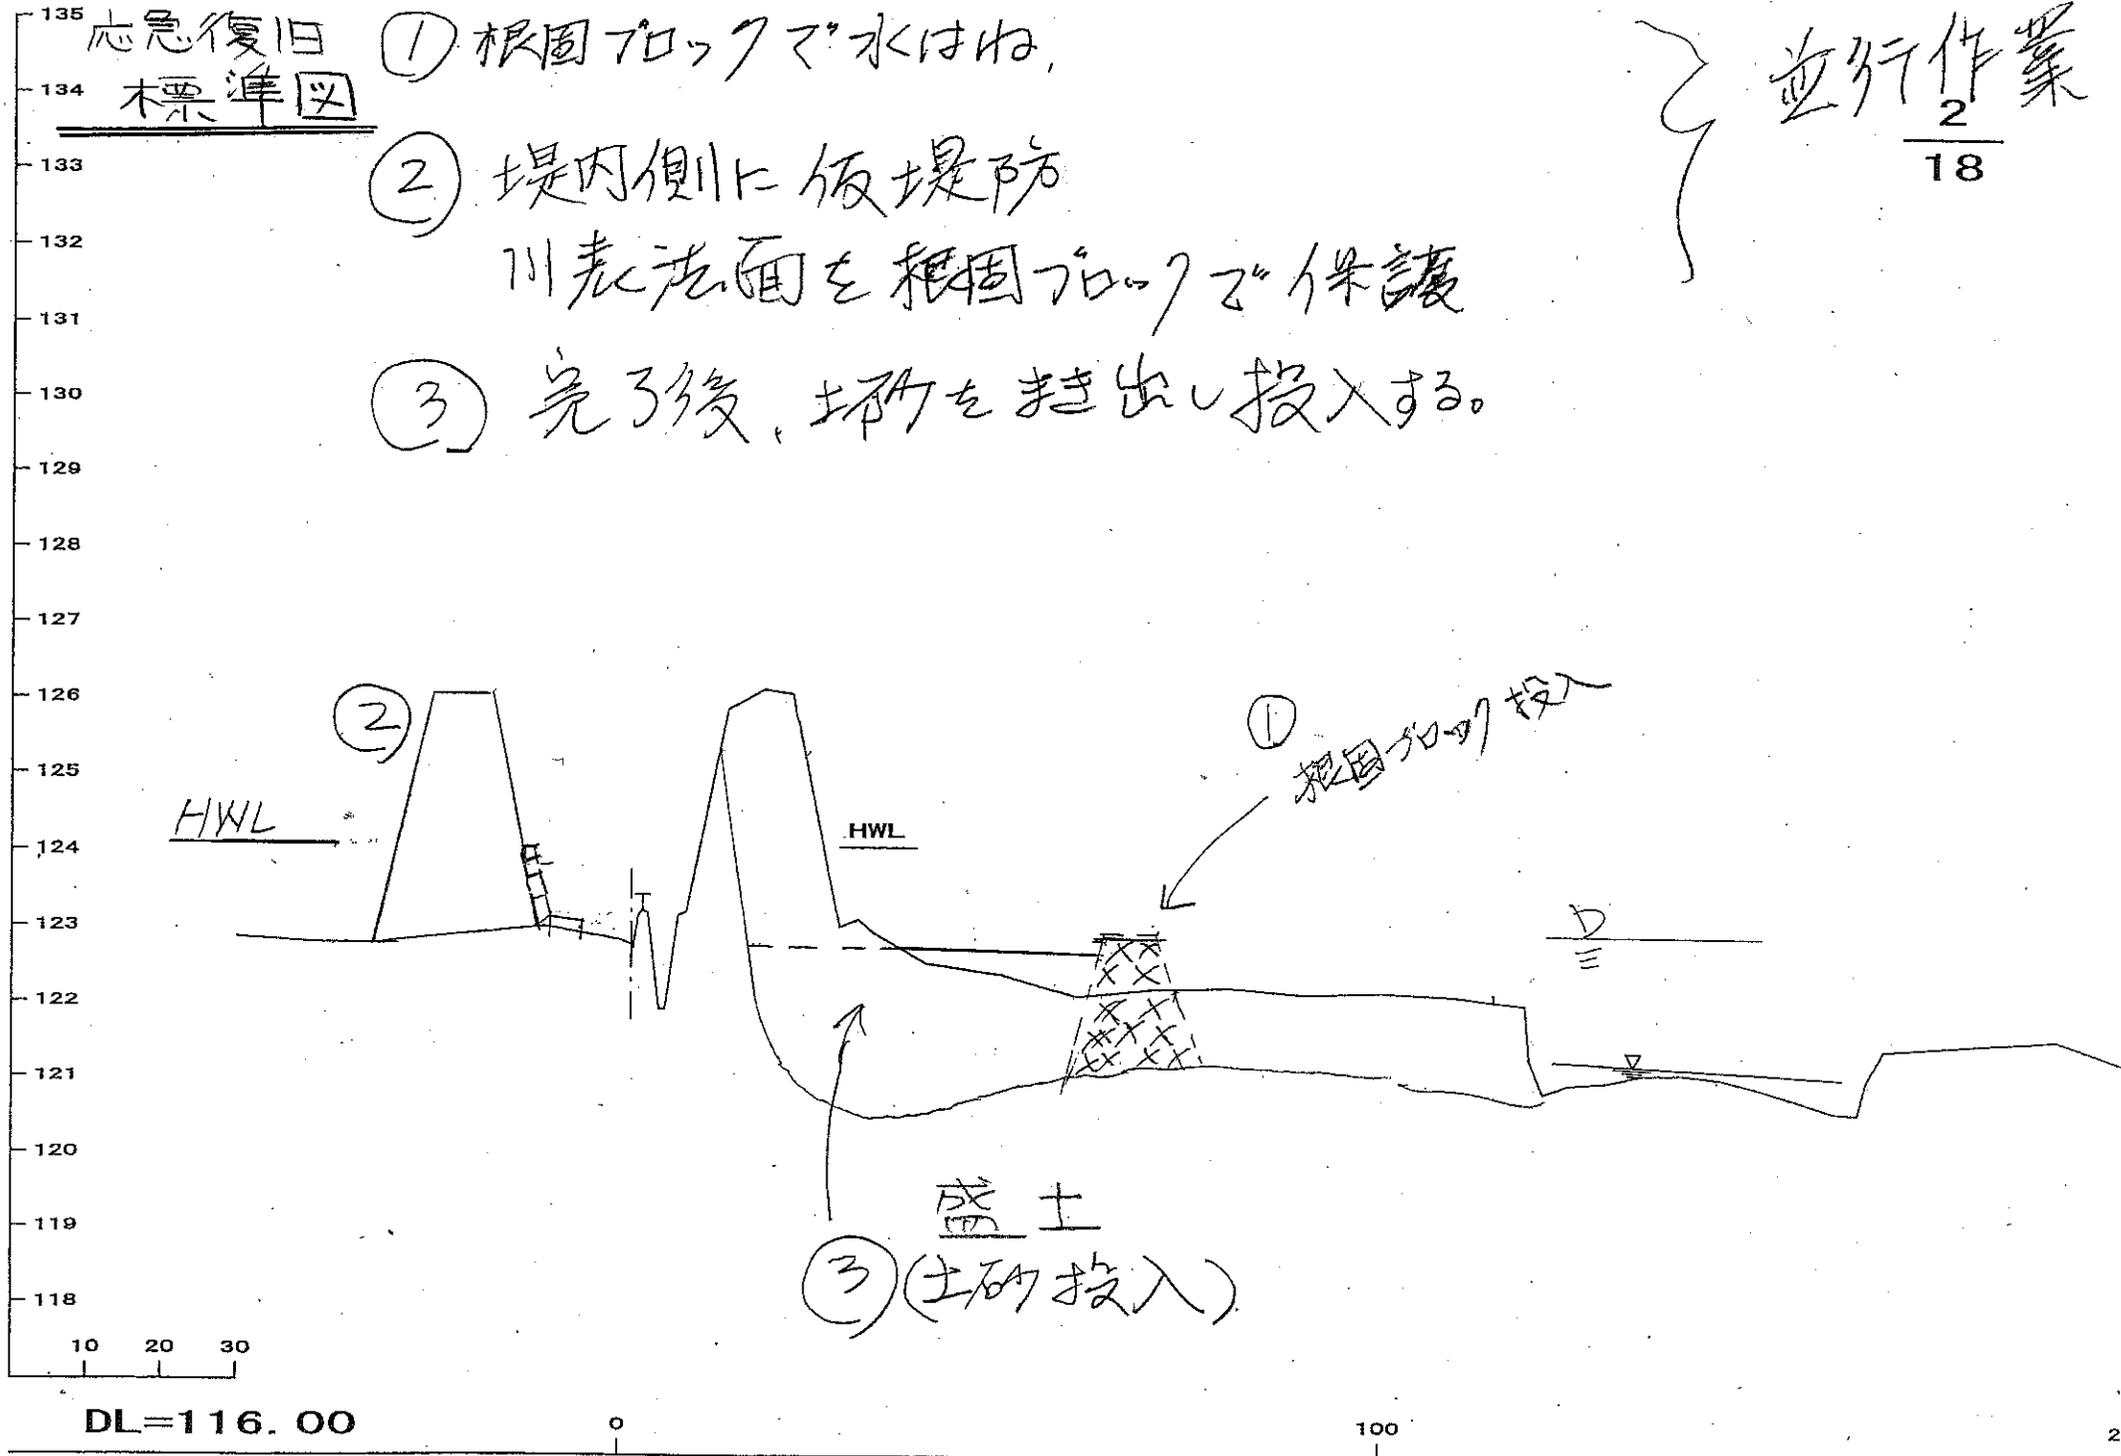
志急復旧
標準図

- ① 根固ブロックで水はね,
- ② 堤内側に仮堤防
川表法面を根固ブロックで保護
- ③ 完了後、土砂を掻出し投入する。

並行作業
 $\frac{2}{18}$

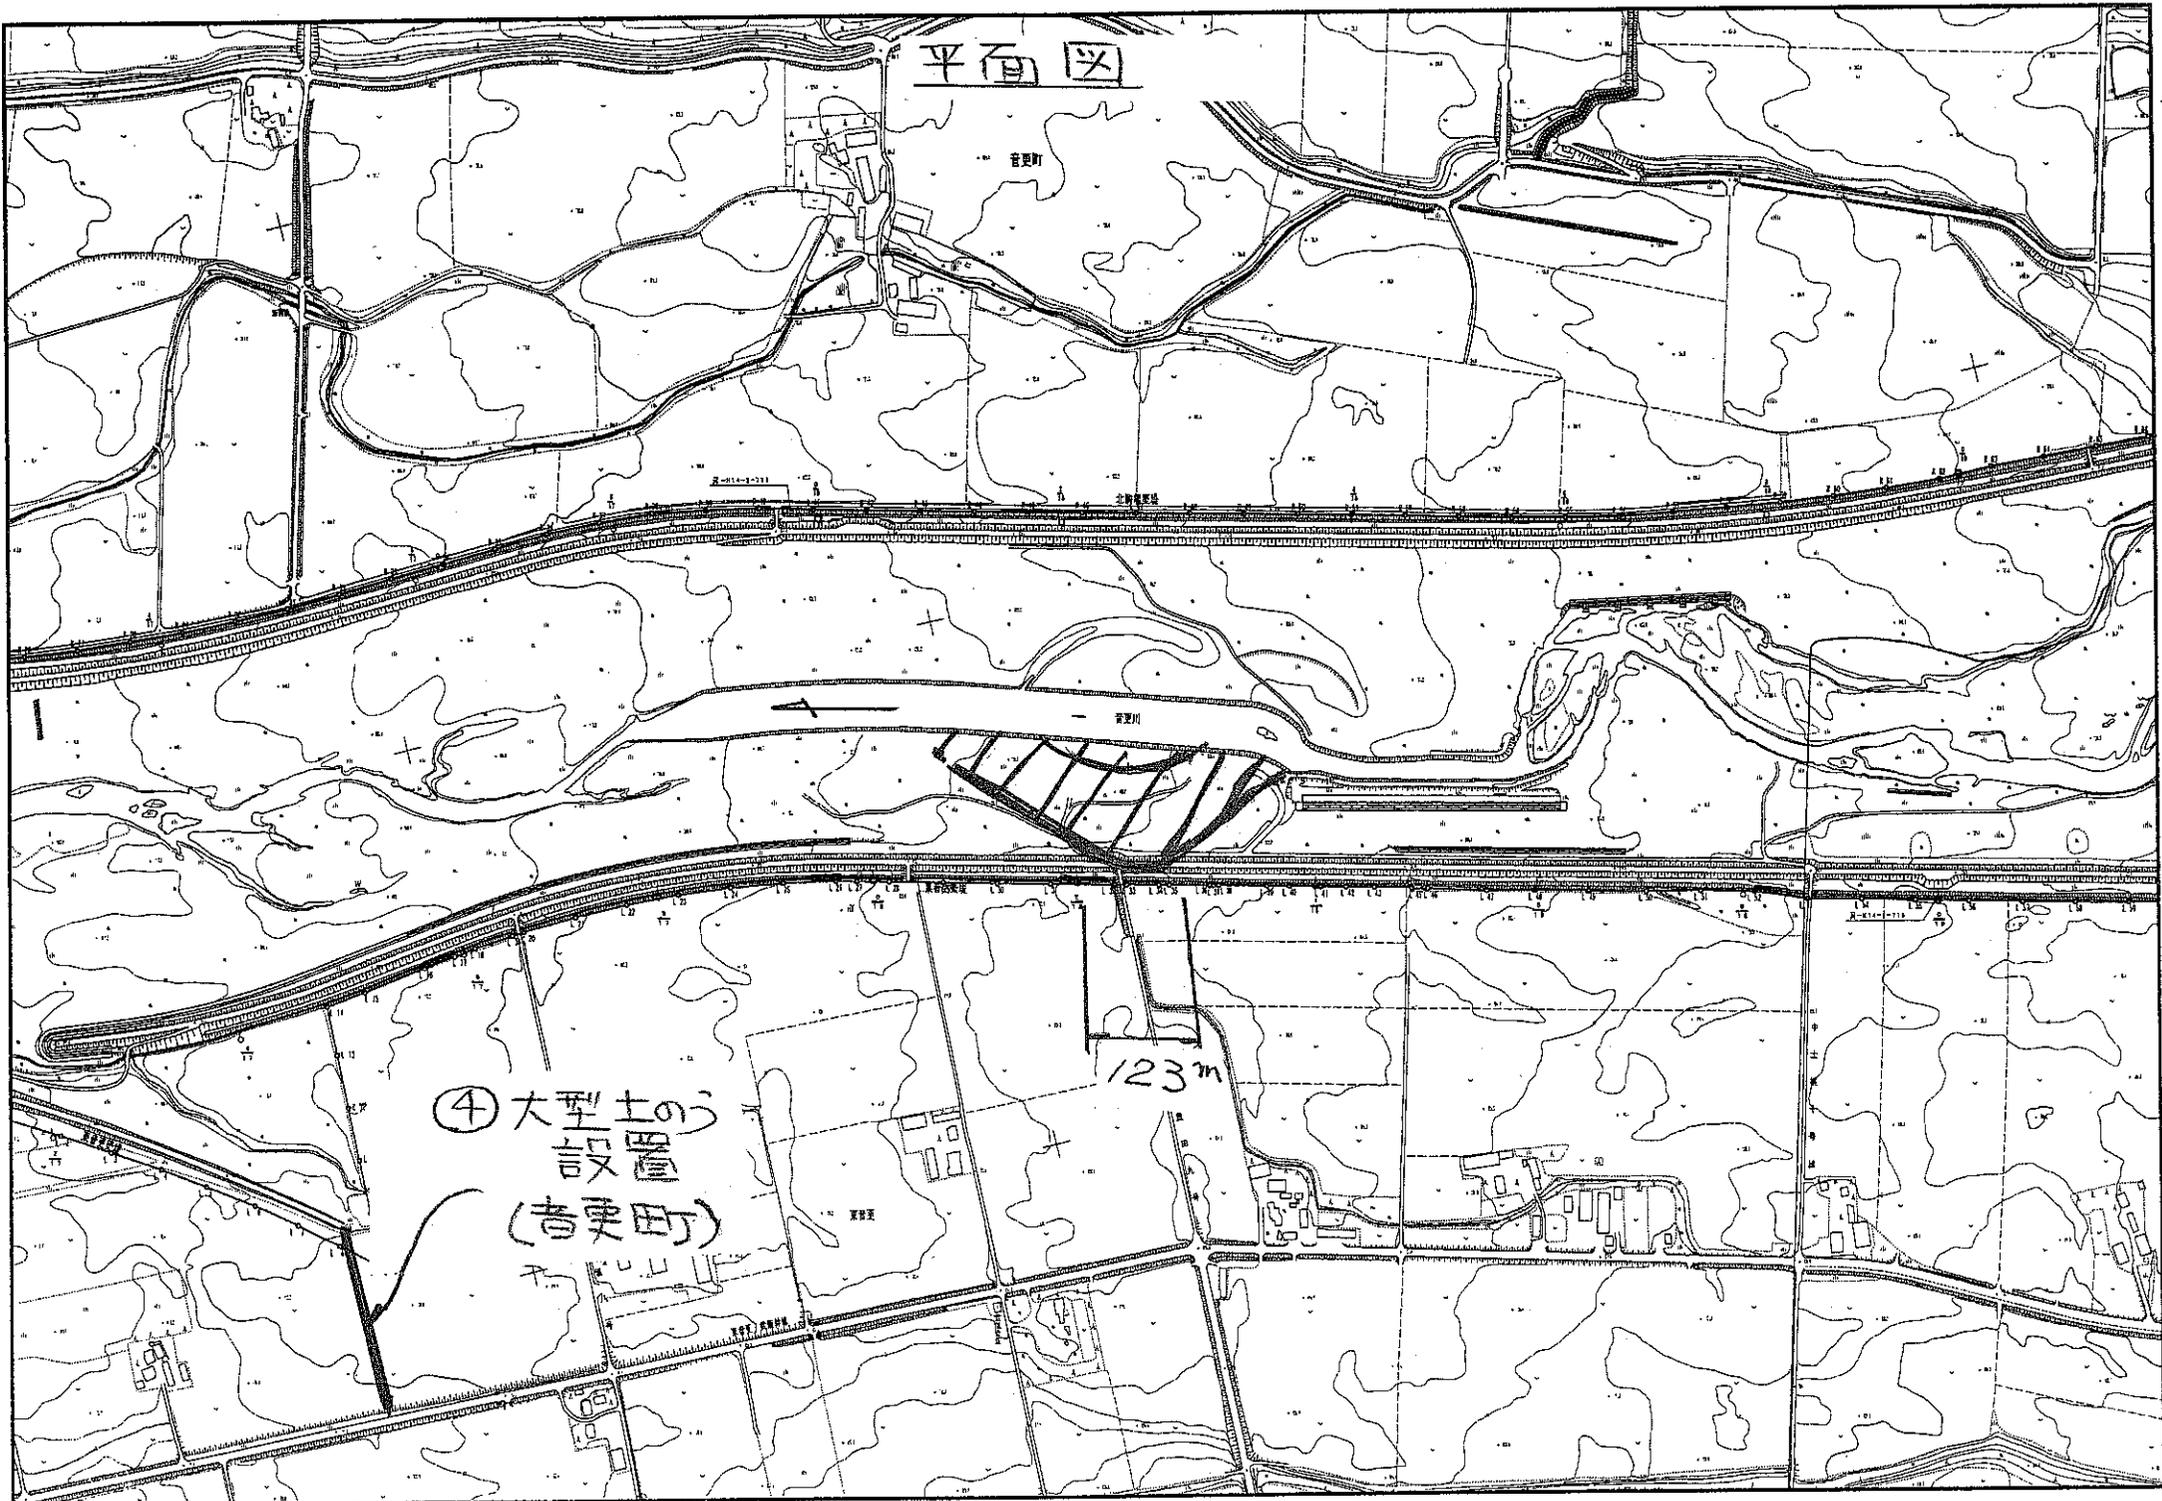
平面図

④ 大型土の
設置
(青更町)

123m
