件名	十勝川水系音更川の堤防の一部浸食について（第1報）
----	---------------------------

十勝川水系音更川の堤防の一部浸食について

平成23年9月7日朝、一級河川十勝川水系音更川左岸、河東郡音更町字東音更幹西1線地先(KP2/18付近)の堤防において、一部浸食する事象が発生しました。

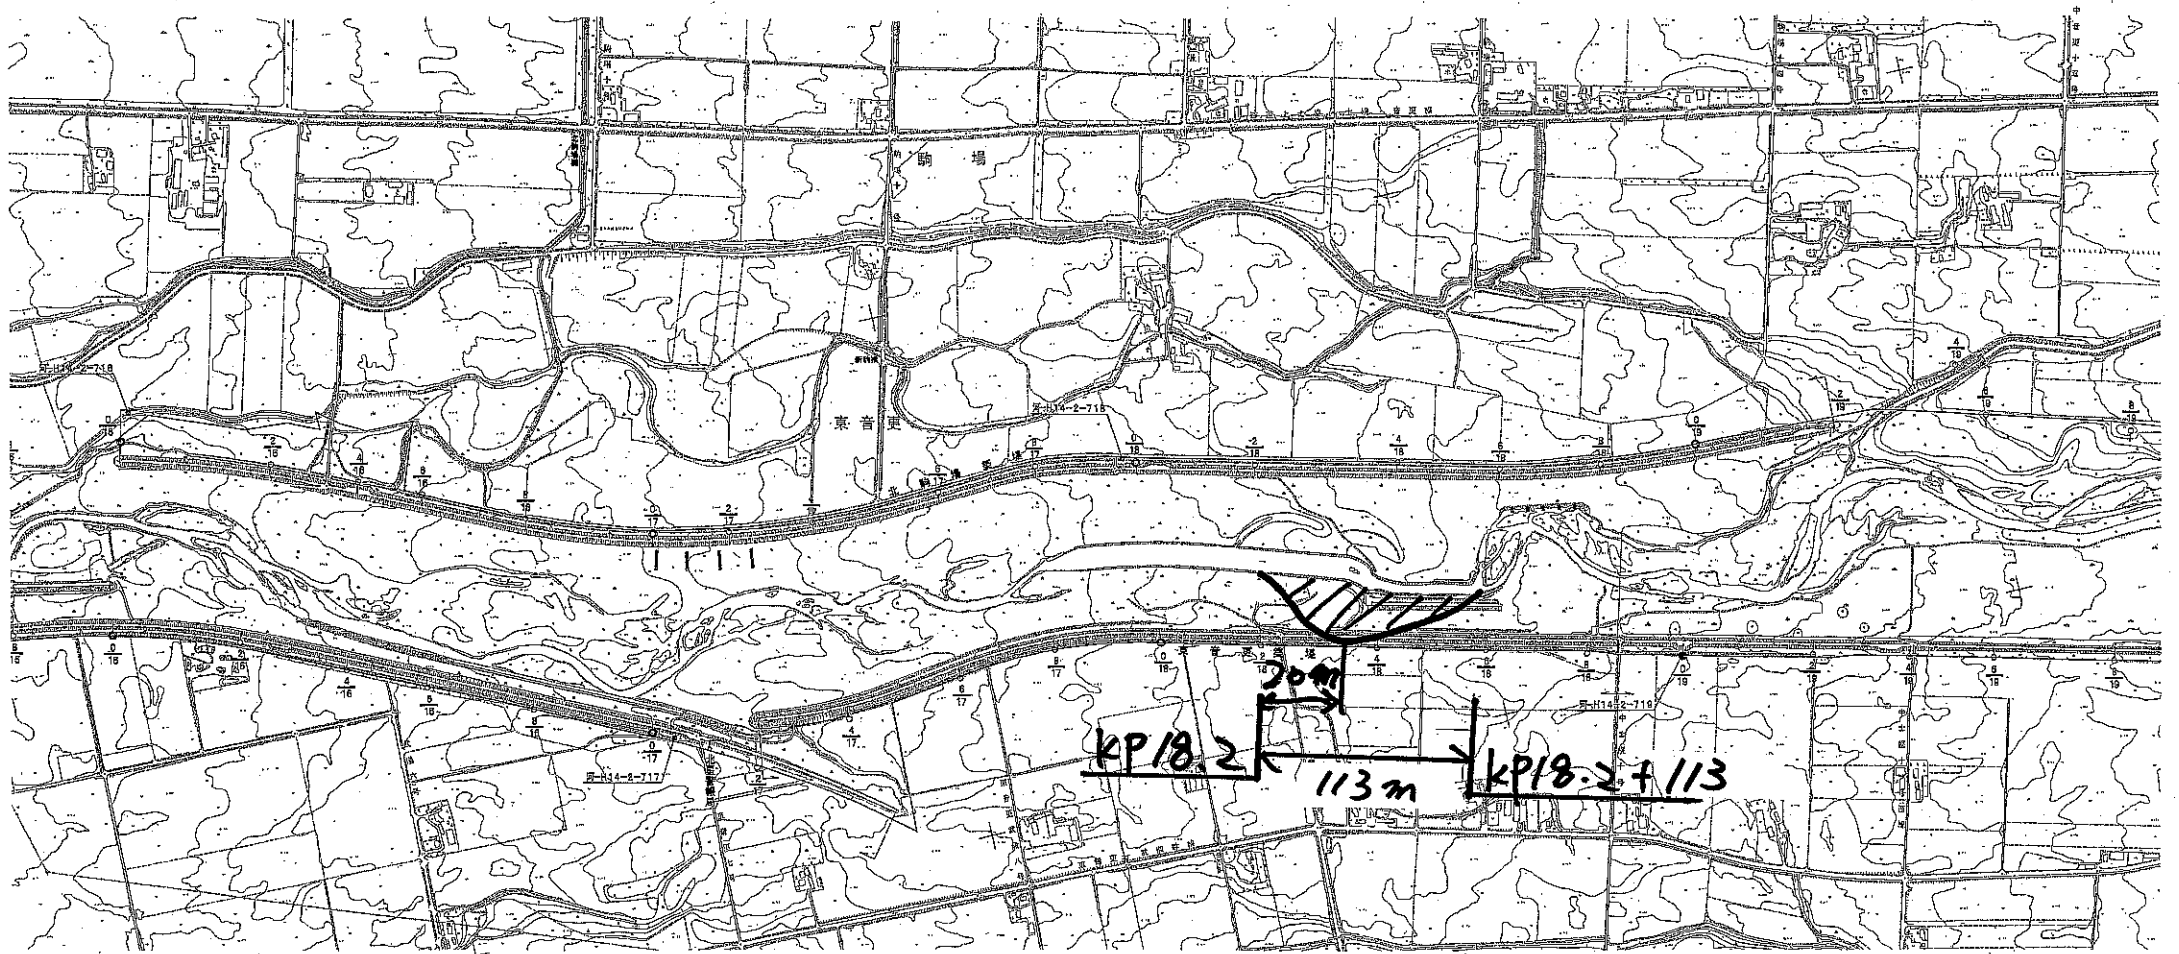
平面图

- 堤防の一部浸食箇所 一級河川十勝川水系音更川左岸、河東郡音更町字東音更幹西1線地先(KP2/18付近)
- 浸食の規模 浸食延長 約113m 堤防天端幅5.5mの内の約4mが浸食(7日10時20分現在)
- 添付図 位置図、平面図、航空写真

KP/18.2+113 0

113m

KP/18.2

現在も事象が進行しているため、決壊の恐れがあり、午前11時15分から根固めブロックの投入等の応急復旧を実施しています。
