平成28年8月29日  
帯広開発建設部

## 十勝川の出水対応状況について（第3報・終報）

～河岸洗掘箇所3箇所の応急対策が完了しました～

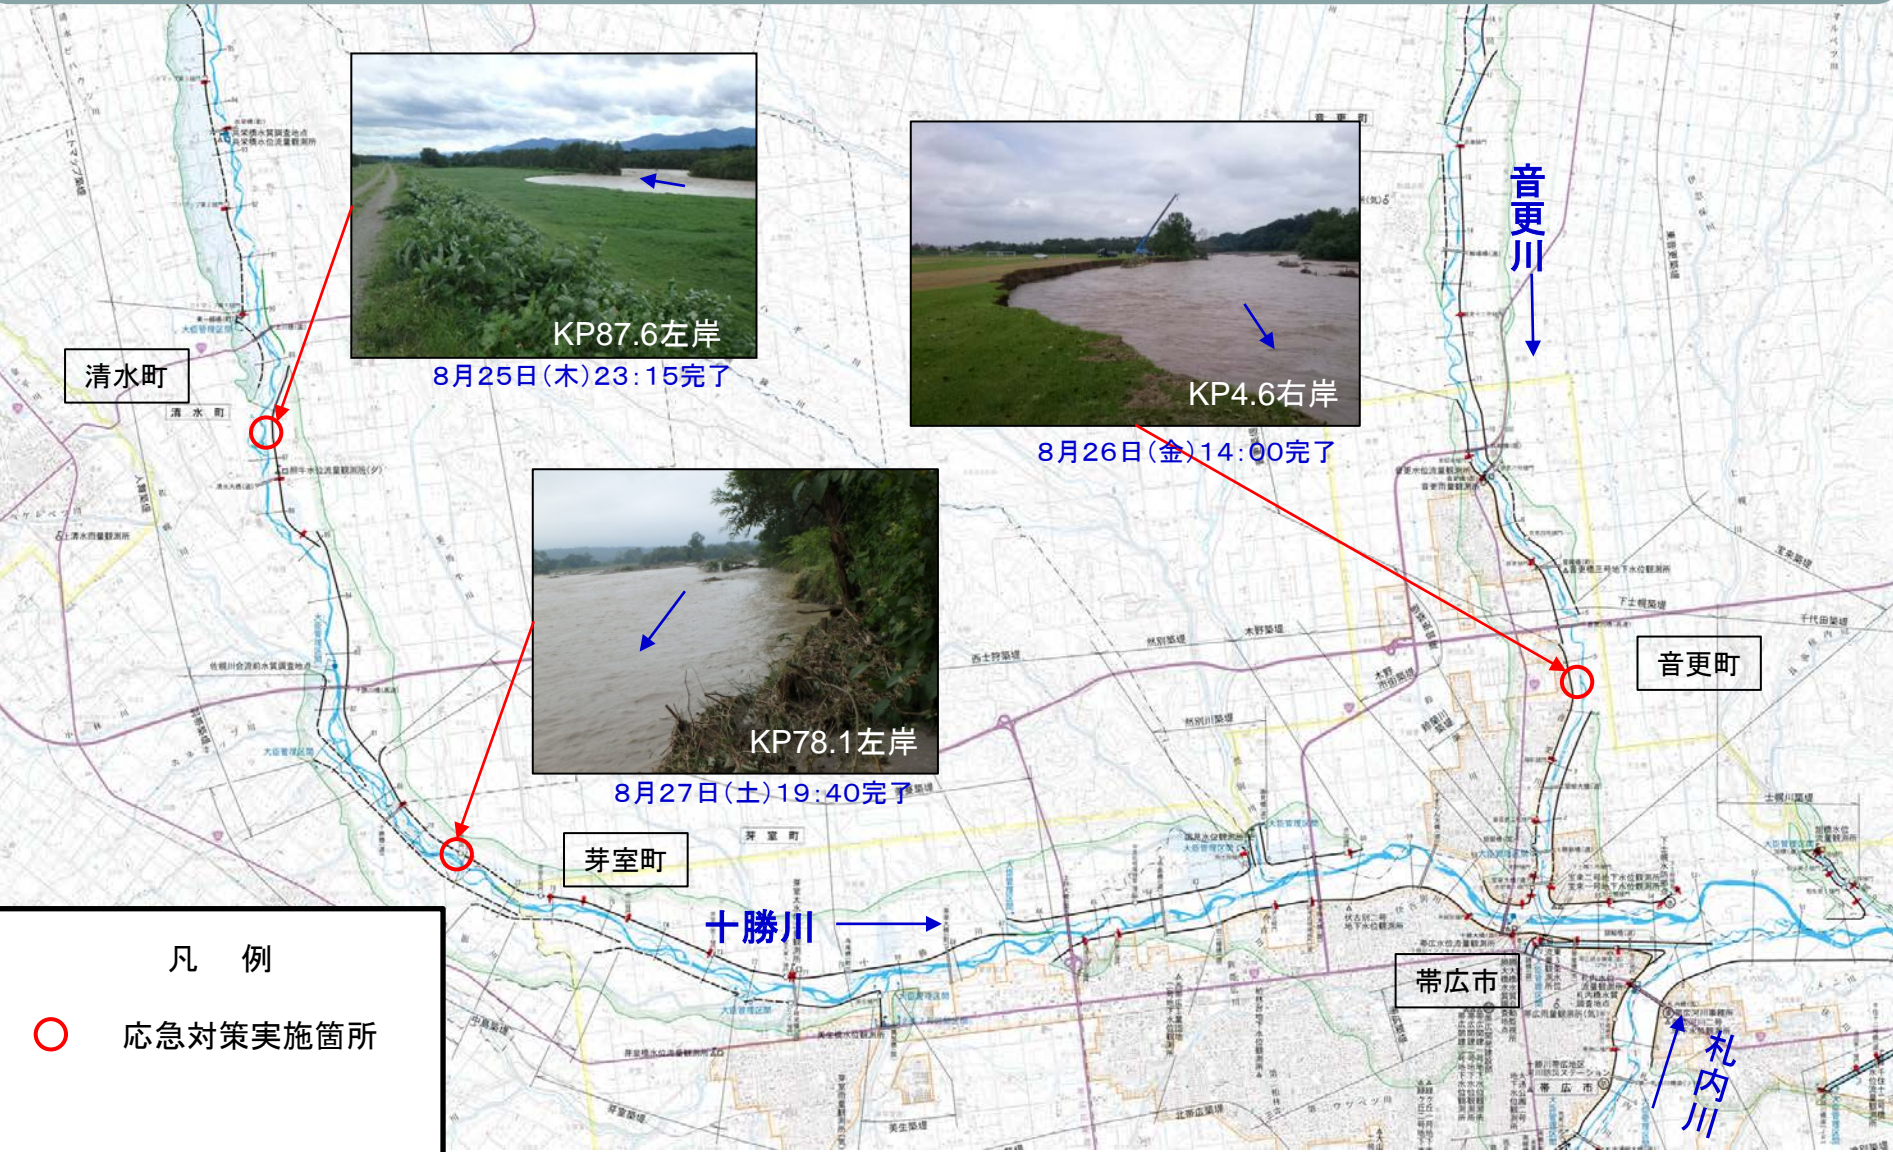
国管理の十勝川水系十勝川において、新たに高水敷河岸が洗掘を受け、堤防に接近している箇所を確認しました。現地調査後、高水敷洗掘箇所の応急対策が完了しました。

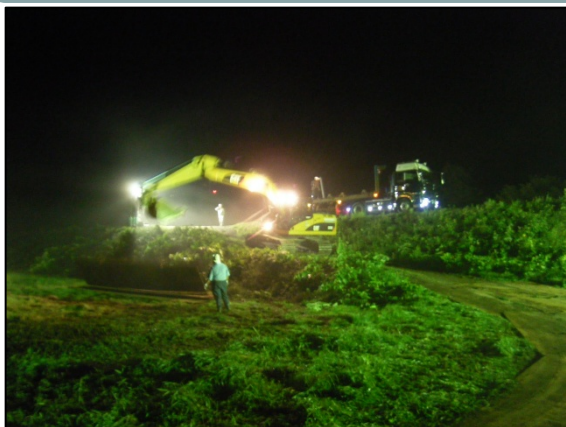
十勝川水系十勝川 芽室町(KP87.6付近左岸) 8/25(木) 23:15 応急対策完了  
高水敷洗掘箇所根固ブロック(550個)、袋型根固(16個)を投入することで高水敷河岸を応急的に保護しています。

進入路設置状況(作業開始)

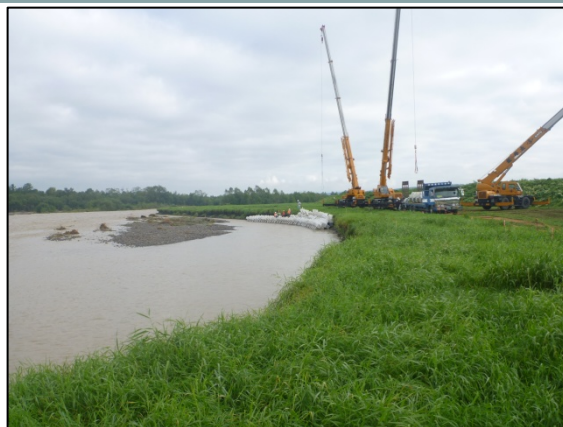
クレーン3台を配置しブロックを投入

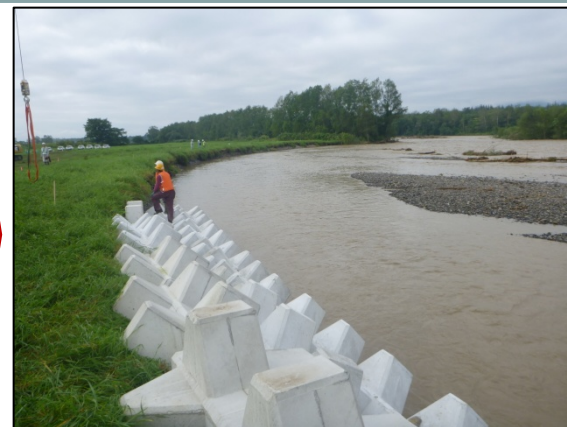
協定業者により投入作業を実施

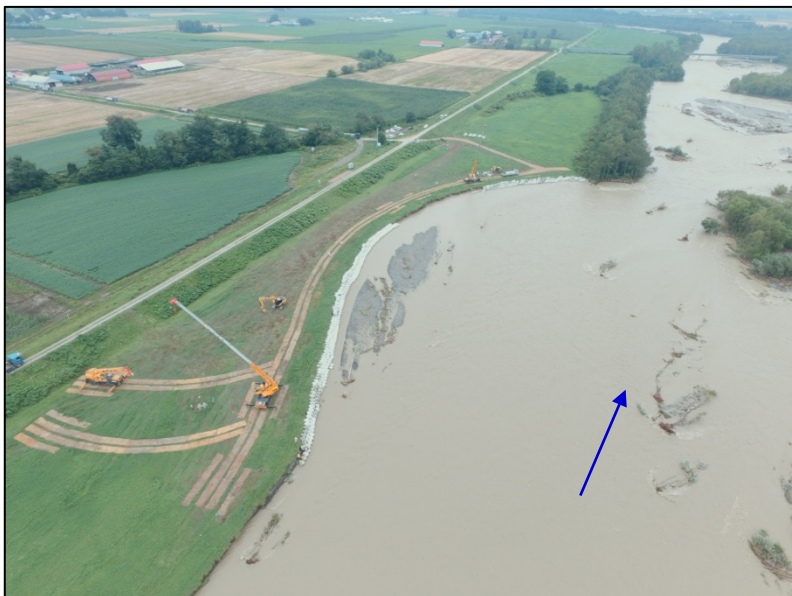
応急対策中の状況(空撮)

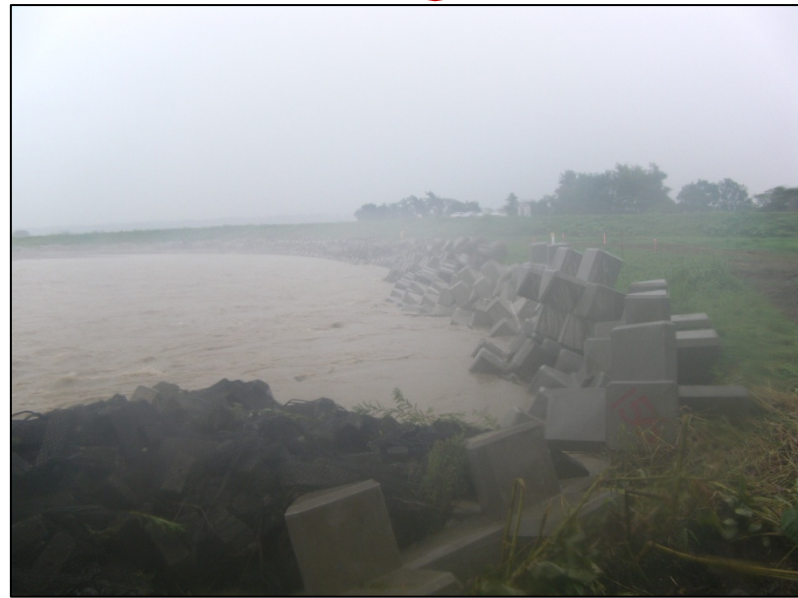
応急対策完了

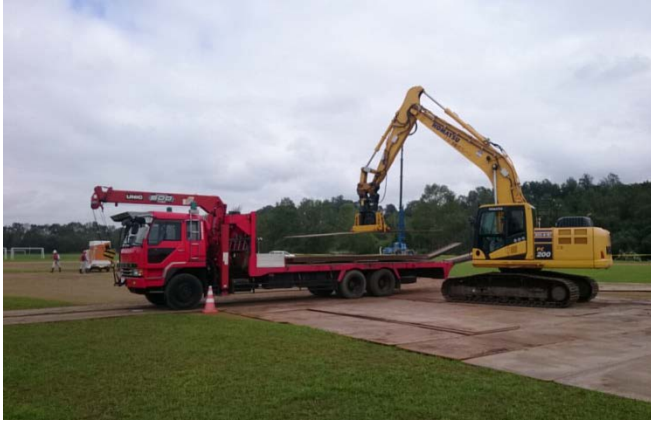
十勝川水系音更川 音更町(KP4.6付近右岸) 8/26(金) 13:00 応急対策完了  
高水敷洗掘箇所に根固ブロック(345個)、袋型根固(98個)を投入することで高水敷河岸を応急的に保護しています。

進入路設置状況(作業開始)

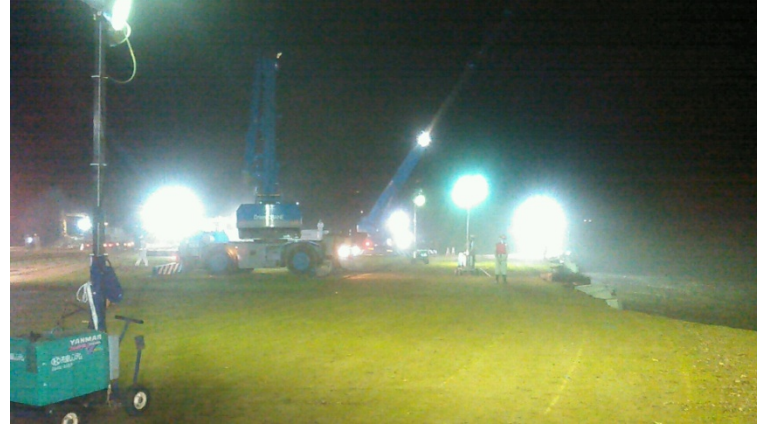
クレーンを配置しブロックを投入

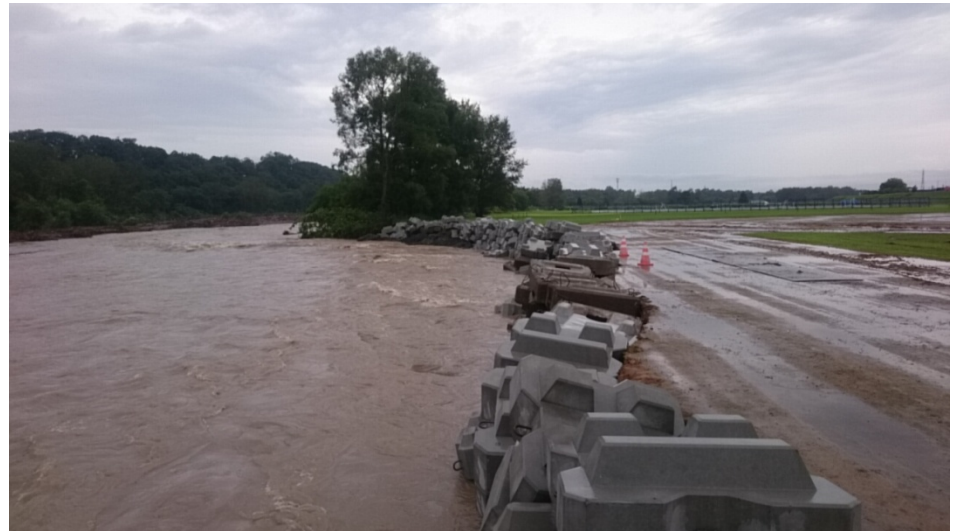
応急対策完了

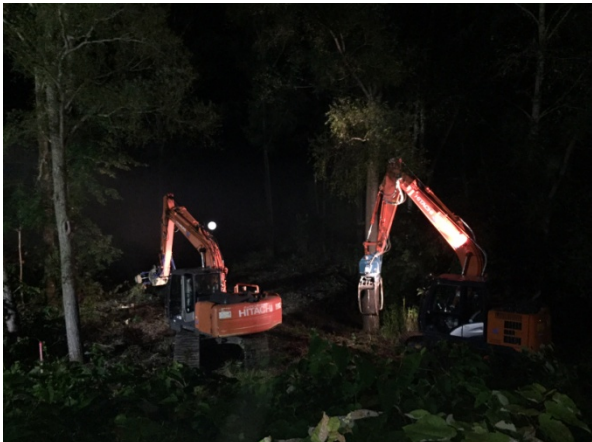
十勝川水系十勝川 芽室町(KP78.1付近左岸) 8/27(土) 19:40 応急対策完了  
高水敷洗掘箇所根固ブロック(702個)、袋型根固(16個)を投入することで高水敷河岸を応急的に保護しています。

進入路設置状況(作業開始)

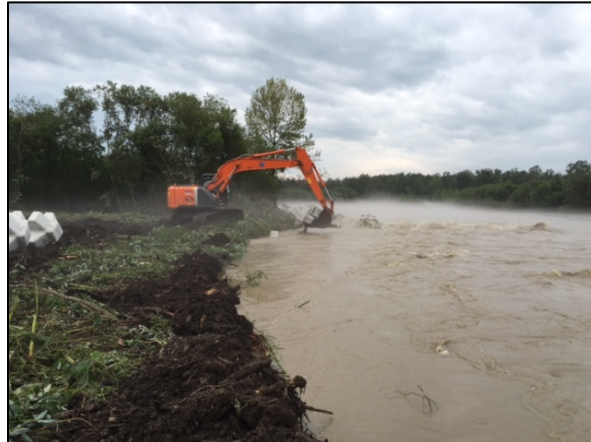
クレーン装置付バックホウを配置しブロックを投入

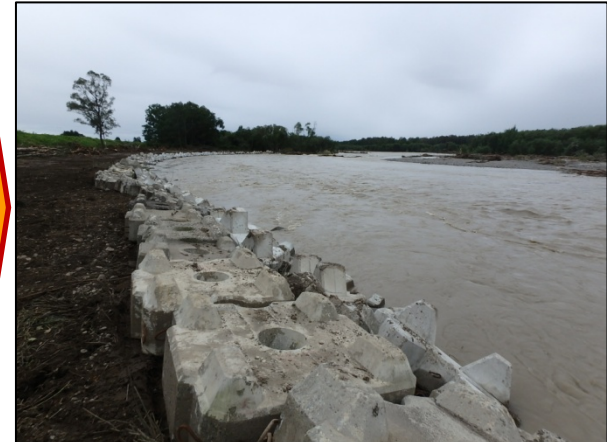
応急対策完了

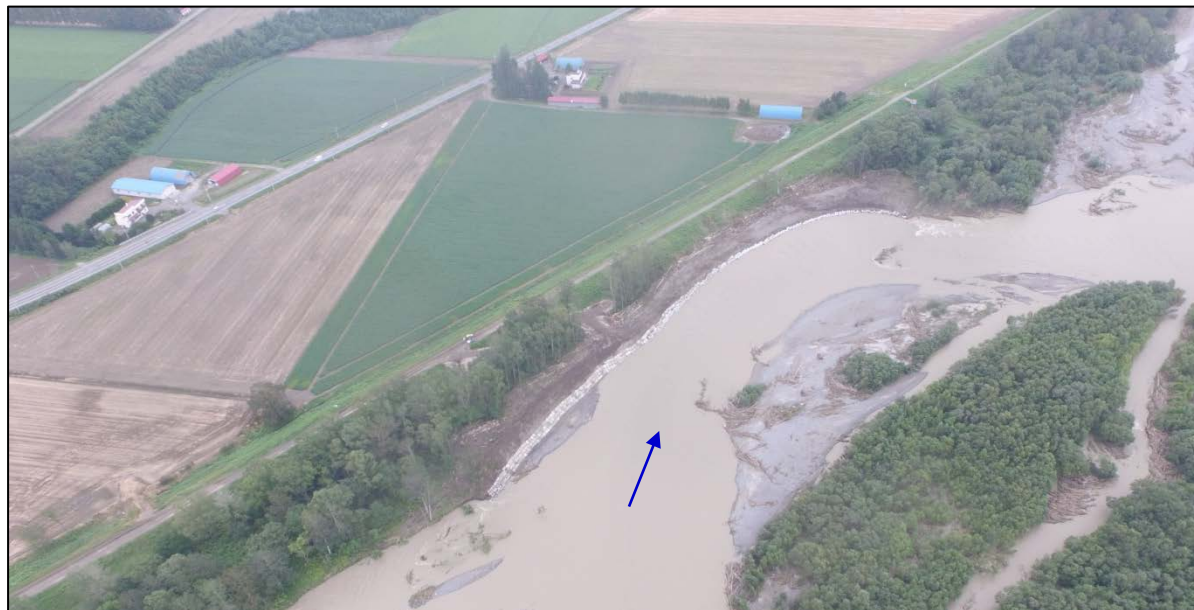
応急対策の状況(空撮)
