平成28年8月26日
帯広開発建設部

十勝川の出水対応状況について（第2報）

～新たに2箇所への応急対策を行っています～

十勝川の出水対応状況 【H28 8/26(金)12:00時点】

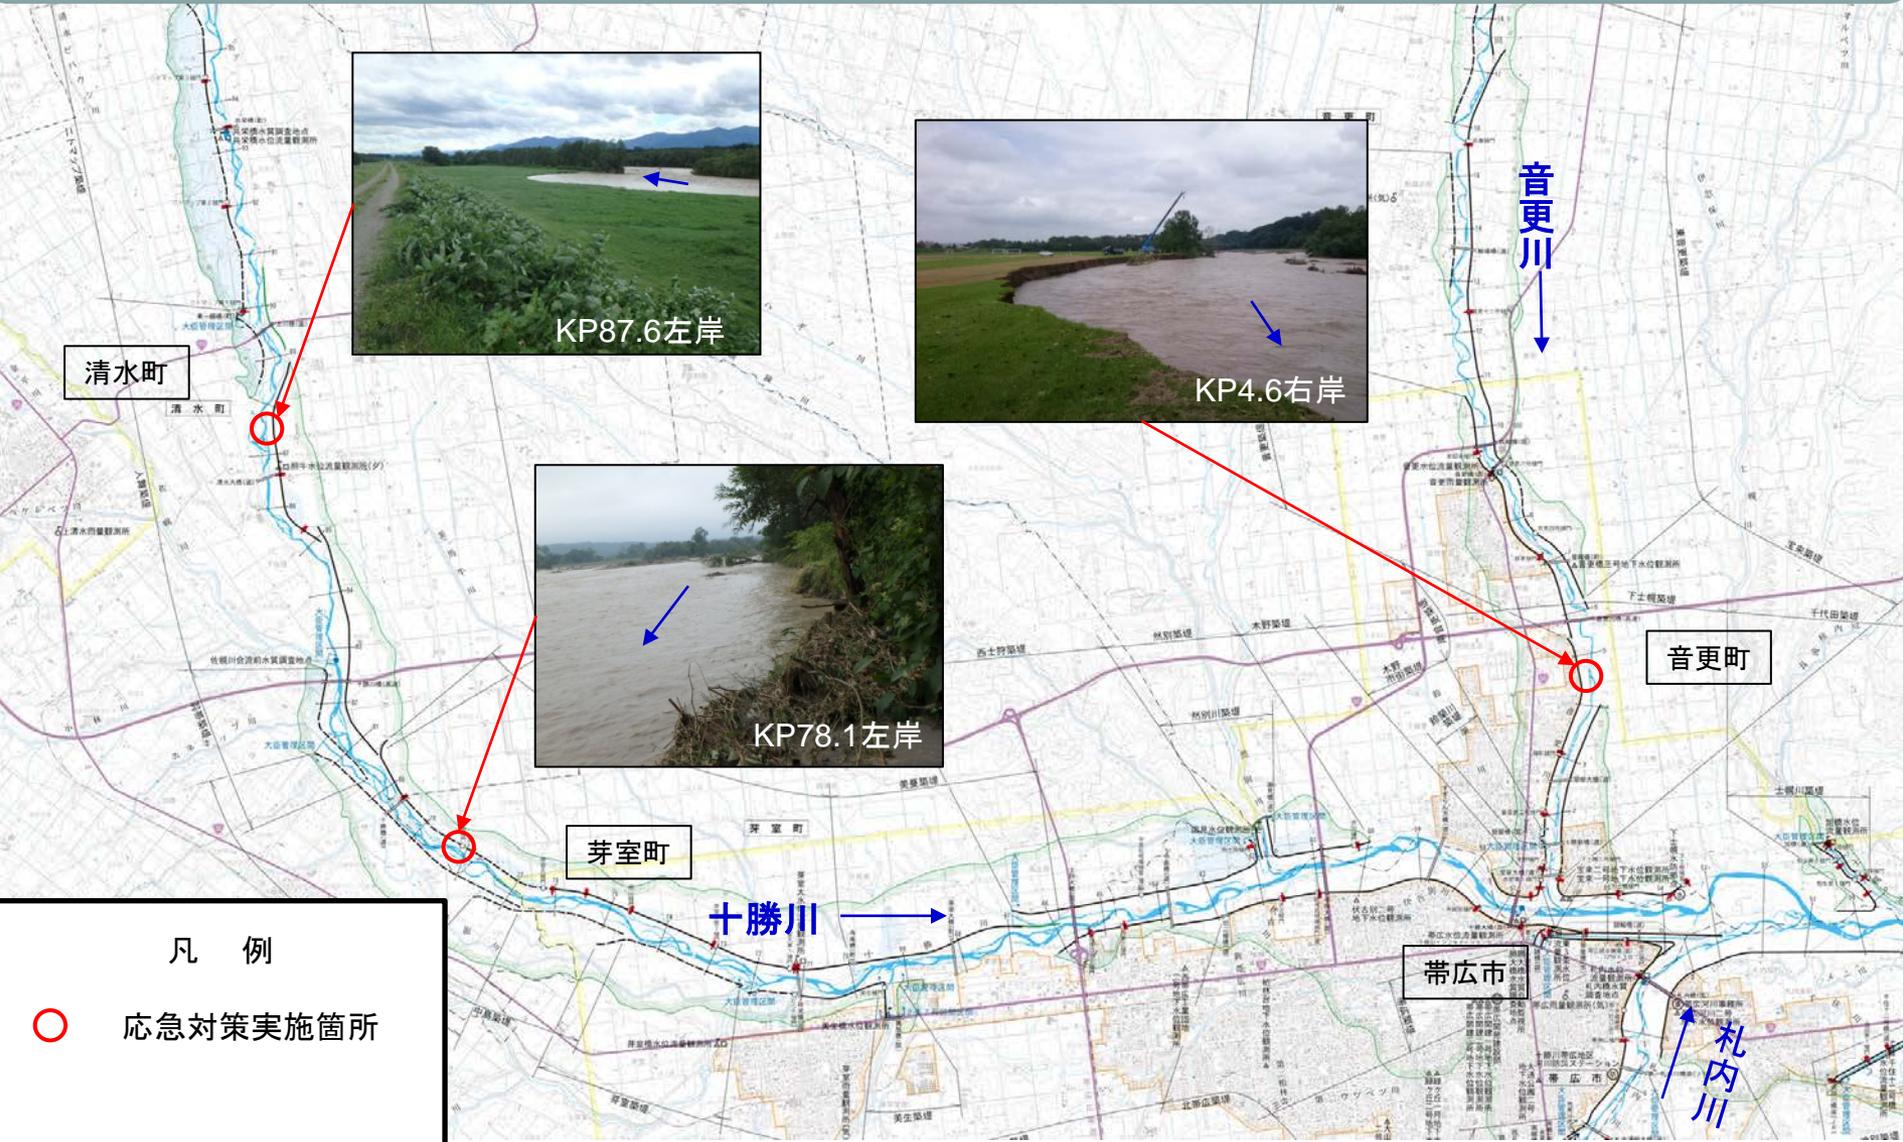
国管理の十勝川水系十勝川において、新たに高水敷河岸が洗掘を受け、堤防に接近している箇所を確認しました。現地調査後、応急対策および重点的な河川監視を実施しています。

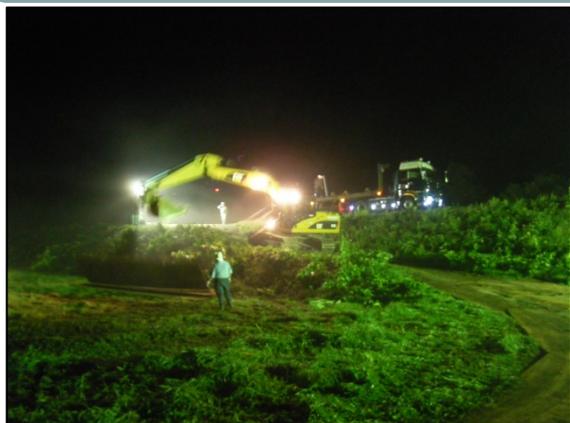
進入路設置状況(作業開始)

十勝川水系十勝川 清水町(KP87.6付近左岸) 8/25(木) 23:15 応急対策完了
高水敷洗掘箇所根固ブロック(550個)、袋型根固(16個)を投入することで高水敷河岸を応急的に保護しています。

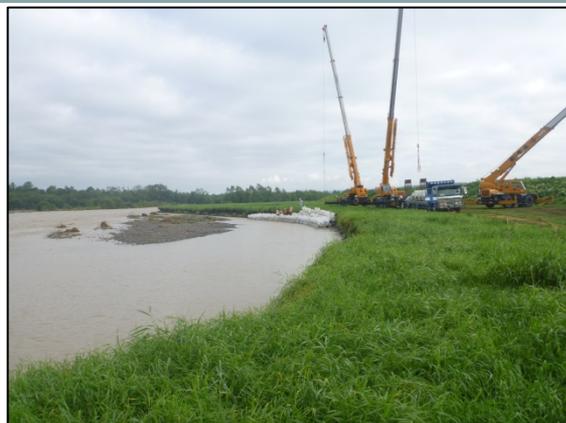
クレーン3台を配置しブロックを投入

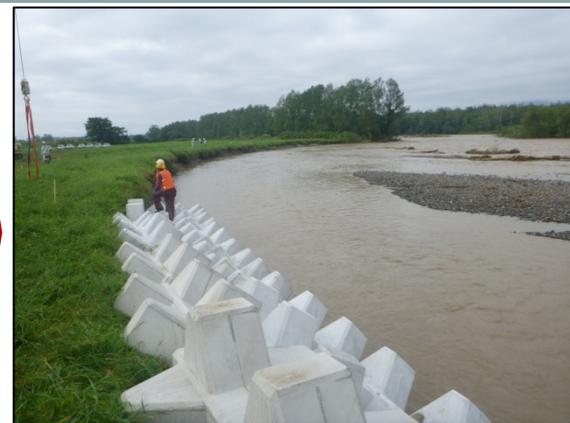
協定業者により投入作業を実施

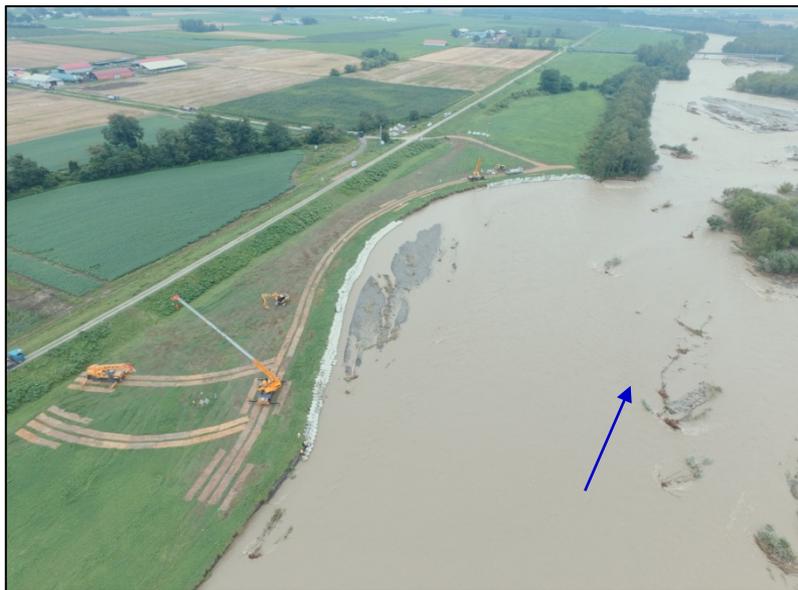
応急対策中の状況(空撮)

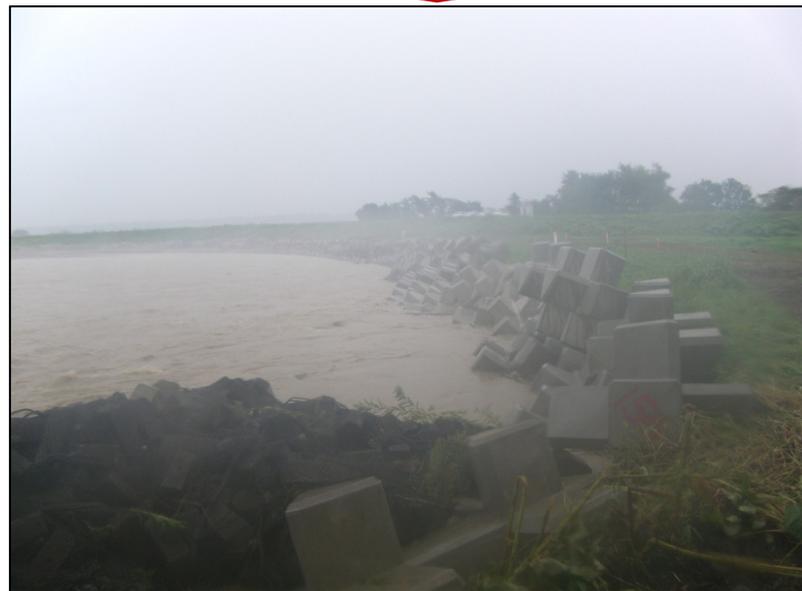
応急対策完了

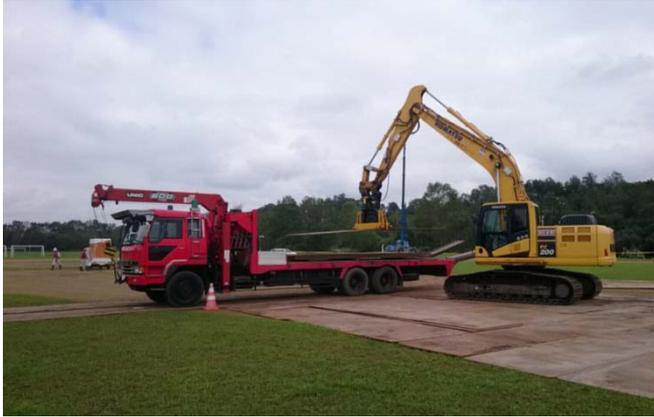
進入路設置状況(作業開始)

十勝川水系音更川 音更町(KP4.6付近右岸) 8/26(金) 13:00 応急対策完了予定
高水敷洗掘箇所に根固ブロック(345個)、袋型根固(98個)を投入することで高水敷河岸を応急的に保護しています。

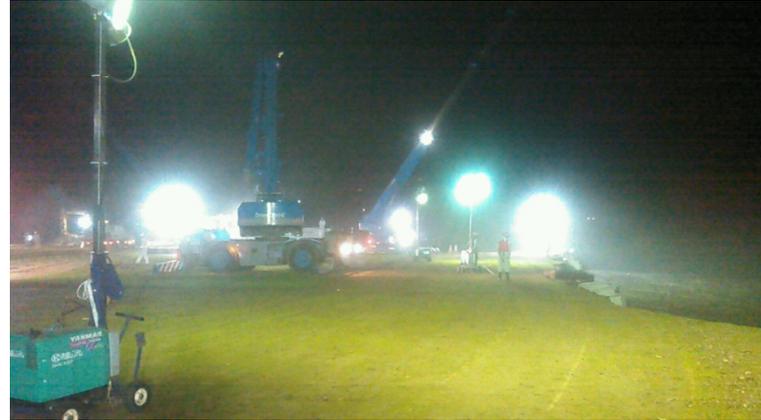
クレーンを配置しブロックを投入

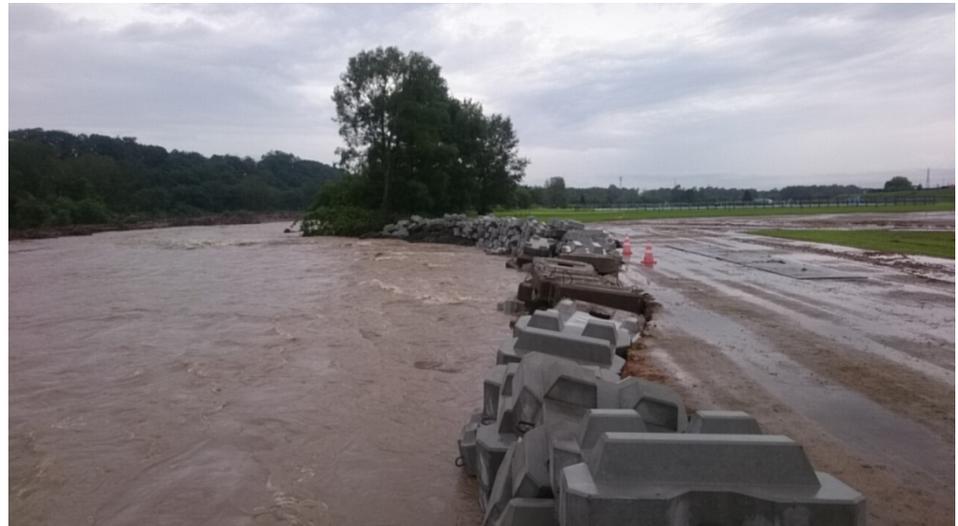
応急対策状況
