平成28年8月25日  
帯広開発建設部

## 十勝川の出水対応状況について（第1報）

～平成28年8月24日の点検で河岸洗掘を確認しました～

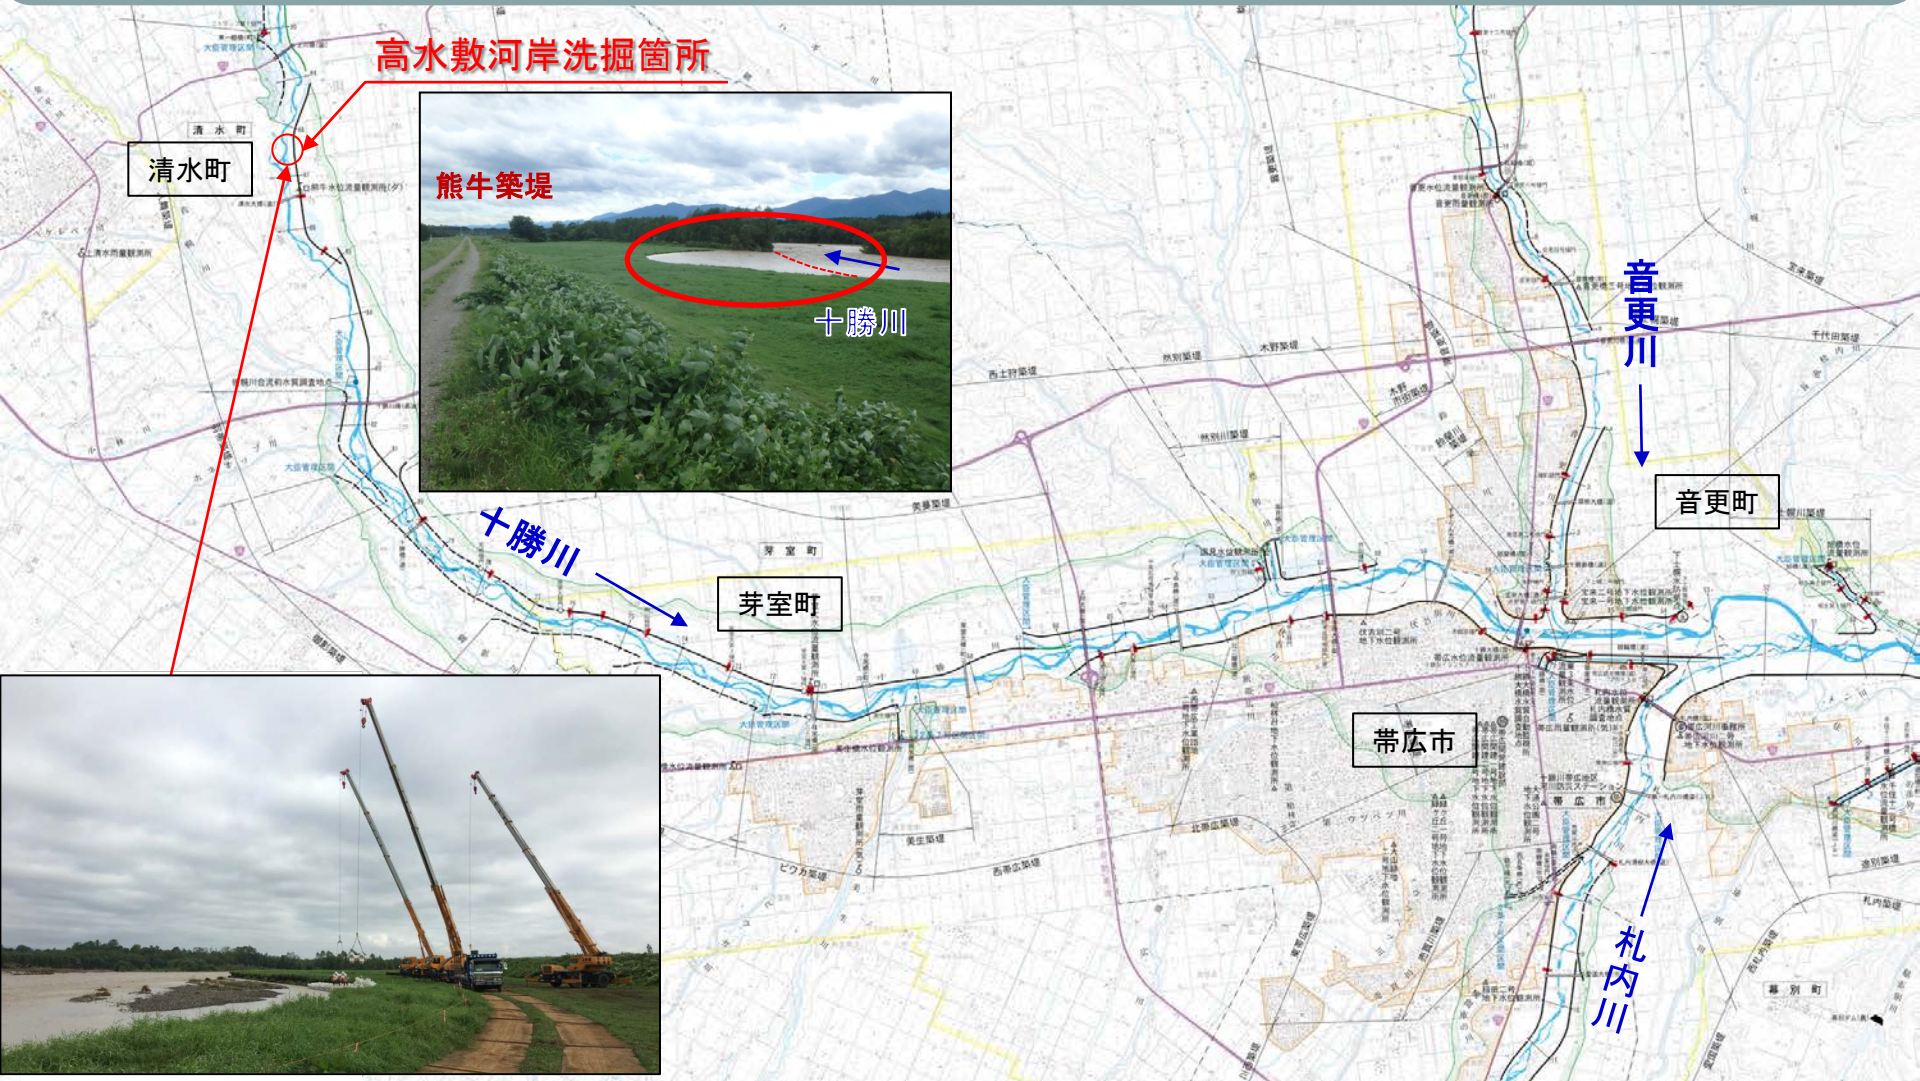
洗掘状況 8月20日からの出水の影響により高水敷の河岸が大きく洗掘

国管理の十勝川水系十勝川において、清水町熊牛地区で高水敷河岸が洗掘を受け堤防に接近していることを24日の河川巡視で確認しました。  
現地調査後、24日19:30頃より応急対策を開始しました。

高水敷河岸洗掘箇所

応急対策 根固ブロック投入

平成28年8月24日（水）19：30頃開始
