十勝川切りかえの対立

第4章 十勝開拓と川

古い地形図を見る ... 明治29年ころからの移り変わり

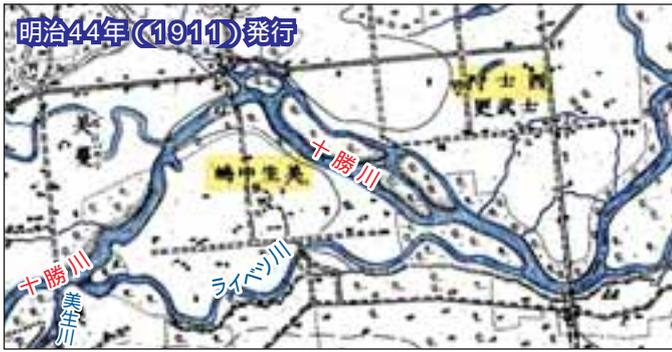
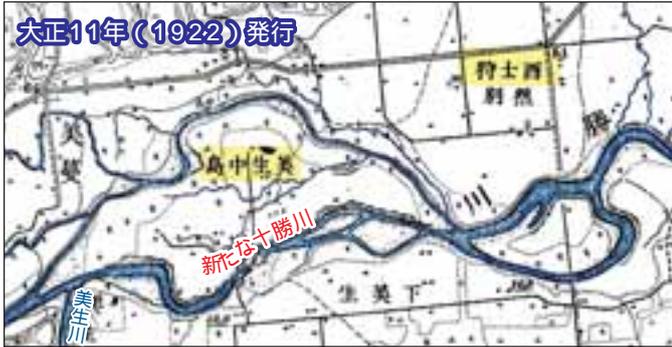
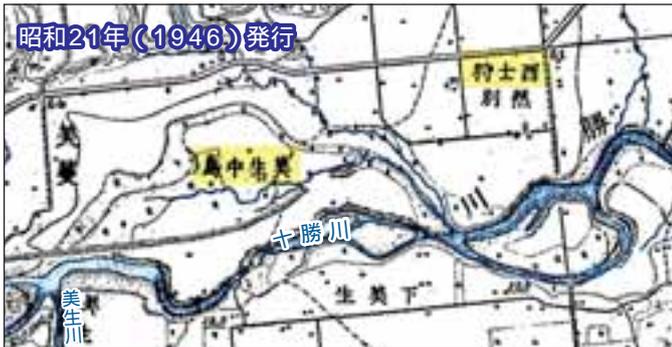
大正6年(1917)、西士狩(芽室町)住民によって、十勝川の流はライベツ川に切りかえられ、のちに、もとの十勝川はほとんどすがたを消した。
(国土地理院所蔵の1/5万地形図(帯広)を使用、着色)

少しずつ川の整備は進みましたが、大正時代になって、十勝川は大きく曲がり、枝分かれをしていました。芽室町美蔓から西士狩にかけての十勝川本流は、美生川の合流点から北に大きくカーブしたあと、今の美蔓川にそって南に下っていました。今十勝川が流れているところは細い枝川で、ライベツ(アイヌ語で古い川の意味)川と呼ばれていました。

この十勝川とライベツ川にはさまれたところは美生中島と呼ばれ、明治29年(1896)から岐阜や富山の開拓団体が入植していました。(開拓団体 p166)

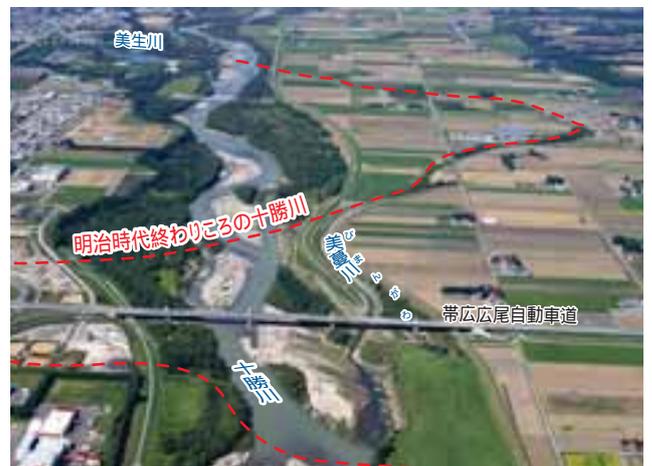
美蔓川が十勝川に合流しているところ(芽室町)。明治時代終わりころの十勝川は、赤い点線あたりを通過して、今の美蔓川下流のところを流れていた。

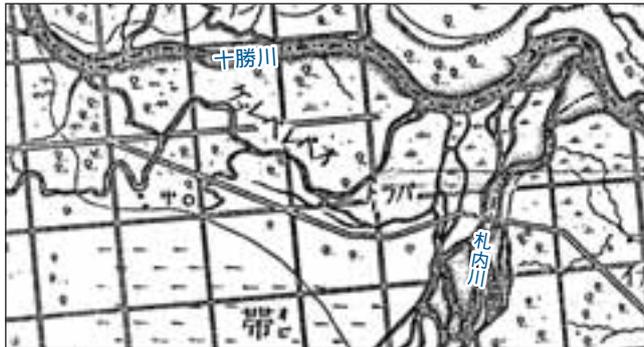
明治29年（1896）製版

注：たて横に入っている直線は、植民地の区画線で多くが道ではない(道であるところも)

この場所で最も古い地形図。

昔は横書きの文字は、右から左へ読んでいました。ただし、カナの小さな文字（ッ、ヨ、エやアイヌ語名のノなど）は、前の文字の右下に書いてあります。

左地図の「ケレペレペオ」は「オペレペレケ」ではなく、「オペレペレケ（今の帯広川）」と読みます。また、「トラバ」は、「パラトー」と読みます。

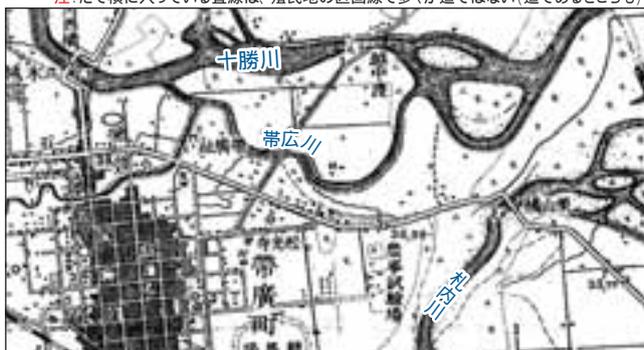
大正11年（1922）発行

川の流れがかなり変わっています。札内川（とそのまわり）の流れがまとまり、また、札内川と十勝川が、この地図の中で合流しないまま東（右）に向かっていきます。札内川は、この先、おもに今のメン川（幕別町）を流れています（p171）。

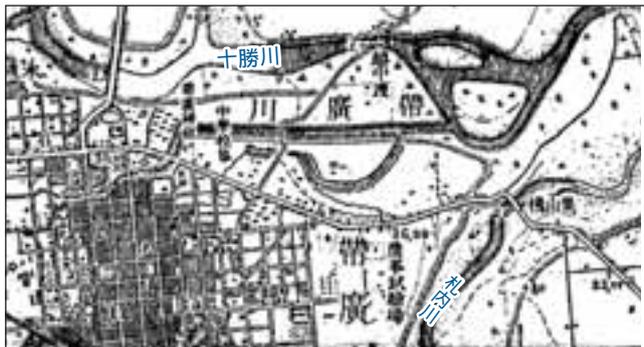
昭和21年（1946）発行

この20年くらいの間に、大きく変わったことは、帯広川（地図には『川廣帯』とある）が、まっすぐな流れにほられていることです。また、よく見ると、札内川や十勝川に堤防がつくられています。

地形図は実際のようすを調べて、直すのに時間がかかります。この地形図の場合は、昭和19年（1944）に調べられています。

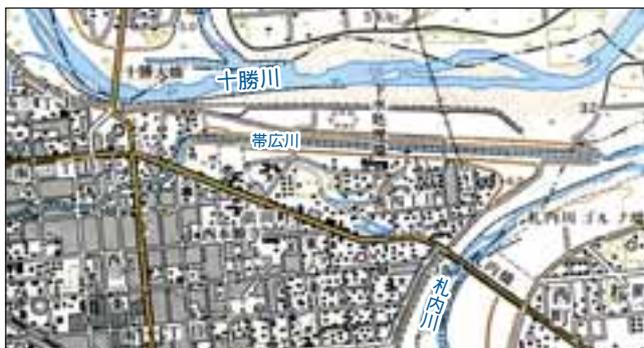
平成9年（1997）発行

最近の地形図です。帯広川が札内川に合流しています。

この図は平成8年（1996）に一部修正されたのですが、調査は前の年です。その後の変化は入っていません。

この図の十勝大橋は、ひとつ上の地図と同じ場所にあつて、平成7年（1995）につくられた今の十勝大橋ではありません。新しい地図でも、情報が今のものとは限らないのです。
