# インフラの点検・道路ストック総点検 講習会開催

10月10日（木）、管内の自治体担当者を対象とした「インフラの点検」及び「道路ストック総点検」に関する講習会（北後志地区）が開催されました。

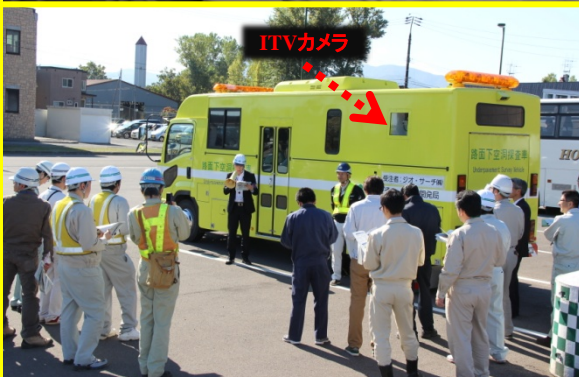
路面下空洞探査車

電磁波を用いた地中レーダーアンテナにより異常信号を抽出し、GPSとITVカメラ（前方・後方左右）で空洞と思われる箇所を検知。

<仕様> 探査深度:1.5m以内 探査速度:45km/h

- ①一次調査  
概查的調査、医学界における「レントゲン」  
路面下空洞探査車・歩道探査車を使用
- ②判定会議
- ③二次調査  
精査的調査、医学界における「胃カメラ」  
ハンディ型地中レーダー・スコープ調査機器・  
空洞内部状況カメラを使用
- ④空洞補修

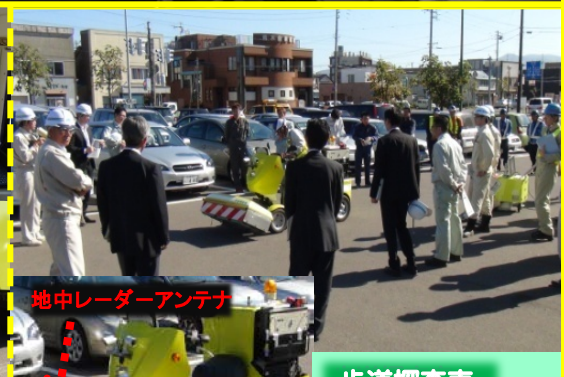
地中レーダーアンテナ

歩道探査車

<仕様>  
探査深度:1.5m以内  
探査速度:5km/h

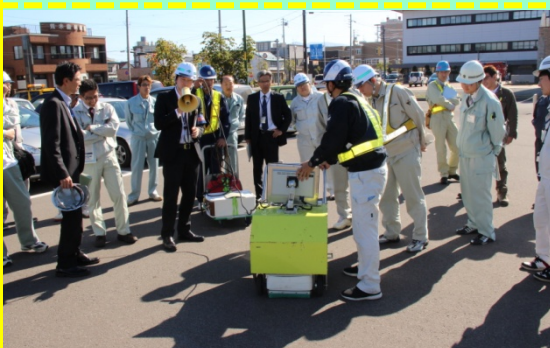
ハンディ型地中レーダー

<仕様>  
探査深度:1.5m以内  
探査速度:5km/h
