過去最大の流量だった昭和50年8月洪水

尻別川の洪水を安全に流すために・・・

小樽開発建設部 倶知安開発事務所 蘭越分庁舎

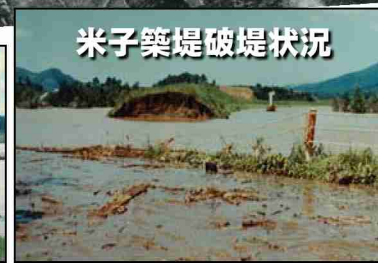
米子築堤破堤状況
