尻別川新聞

第11号

小樽開発建設部 倶知安開発事務所
平成25年1月29日

山崎樋門で釜場を整備します

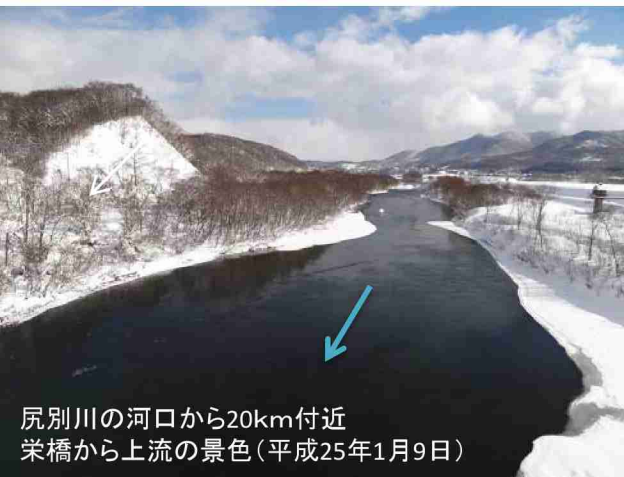
尻別川の河口から20km付近
栄橋から上流の景色 (平成25年1月9日)

年が明けてから尻別川の様子を見に行くと、すっかり冬の装いです。蘭越町大谷地区の栄橋付近では川岸は雪で覆われていますが、川は凍らずにゆっくりと流れていました。少し下流の名駒地区 宝橋では川が結氷し、港地区の磯谷橋の上流まで凍っていました。同じ尻別川ですが、わずか20kmの区間に様々な冬の表情がありました。

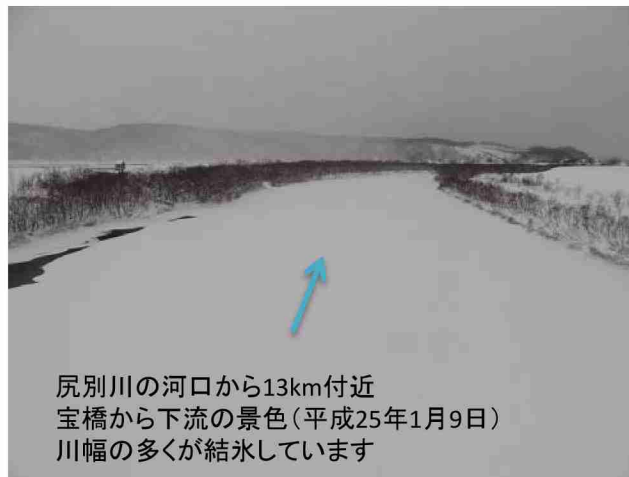
尻別川の河口から13km付近
宝橋から下流の景色 (平成25年1月9日)
川幅の多くが結氷しています

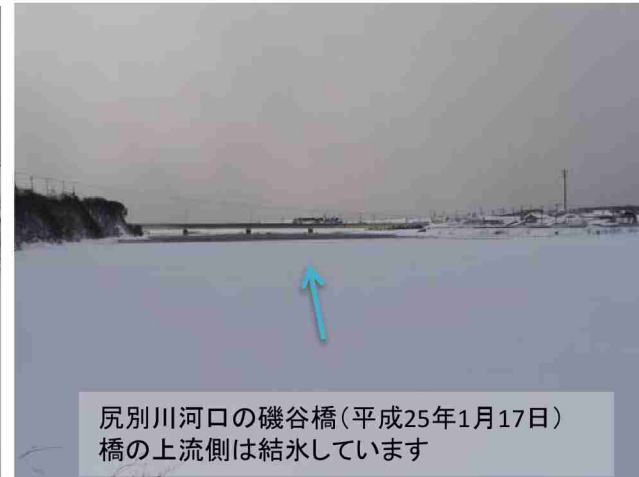
尻別川河口の磯谷橋 (平成25年1月17日)
橋の上流側は結氷しています

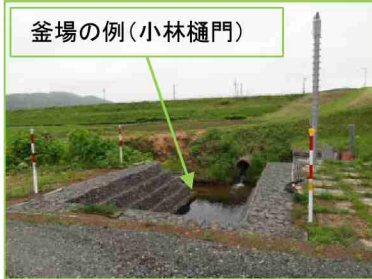
釜場の例(小林樋門)

排水ポンプ車が作業を行うためにはポンプを設置するための釜場(水を汲み上げるためのプール)が必要です。今回、山崎樋門箇所にも排水ポンプ車が作業するための釜場を整備します。

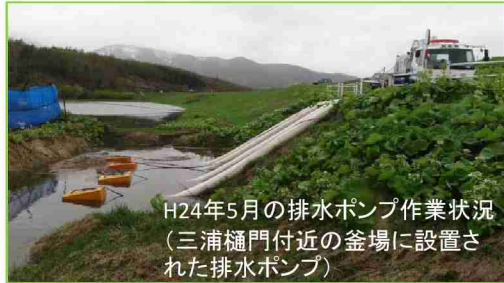
H24年5月の排水ポンプ作業状況
(三浦樋門付近の釜場に設置された排水ポンプ)

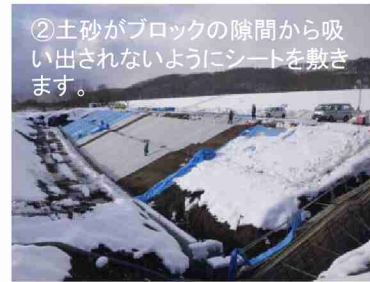
②土砂がブロックの隙間から吸い出されないようにシートを敷きます。

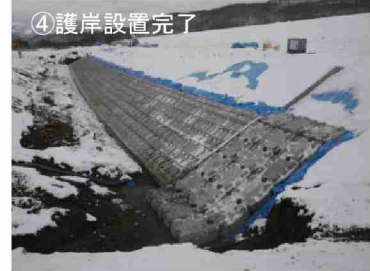
④護岸設置完了
