# ダム整備が効果を発揮(北海道 留萌ダム) (国管理)

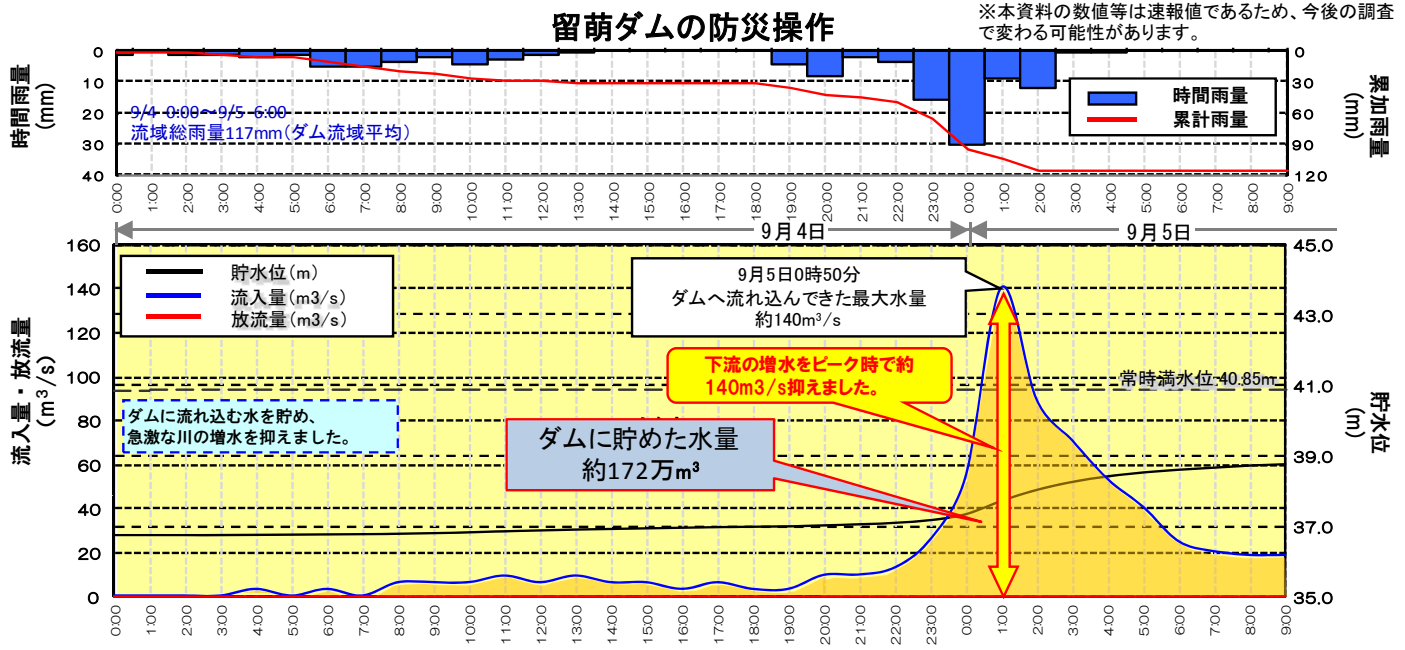
- 9月4日～5日、台風15号・17号及び前線に伴う豪雨により留萌川の上流域において出水が発生（留萌ダムにおいては、洪水量を超える流入量を観測）。
- 留萌ダムの洪水調節等によって下流河川の水位低減を図り、下流の留萌市（幌糠水位観測所）では、はん濫注意水位<sup>\*1</sup>以下の水位に抑えることができました。
- 仮にダムが整備されていなければ、避難判断水位<sup>\*2</sup>を上回る出水となったことが想定されます。
