昭和56年8月洪水の洪水流（三角波）

昭和56年8月洪水で発生した洪水流（三角波発生）

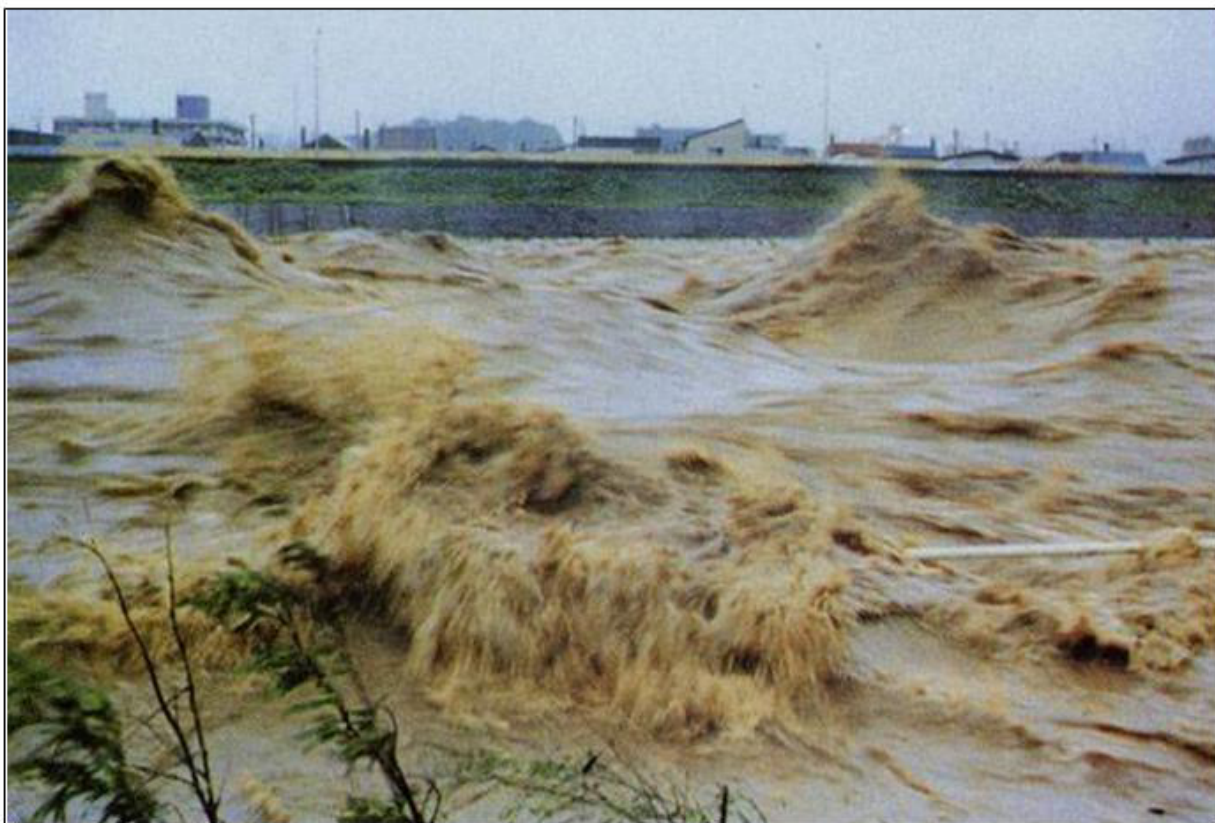
山鼻川合流点付近

普段は公園として使われている高水敷よりも水位が上がると、「三角波」と呼ばれる恐竜の背中のような波を伴う速く激しい流れが発生します。

写真は、昭和56年8月下旬の洪水の際に、市街地の豊平川で発生した「三角波」です。

このような流れが起こると河岸や堤防等の施設が壊れてしまうこともあります。このため一般的には堤防は土のみで作られますが、豊平川では堤防にもコンクリートブロックを敷くなどの施設の強化対策を行っています。
