# 平成30年7月2日からの大雨による出水の概要 (石狩川下流) 【速報版第5報】

国土交通省 北海道開発局  
札幌開発建設部  
平成30年7月9日

- 7月2日からの停滞する活発な前線と暖かく湿った空気の影響により、流域各地で激しい雨が降りました。上流域の旭川では降り始めから190mmを観測しました。
  - 札幌開発建設部が管理する河川では、石狩川本川の深川橋水位観測所では「計画高水位」を超え、納内水位観測所では「氾濫危険水位」を超え、平成28年洪水と同規模の高い水位を記録。また、雨竜川でも「氾濫危険水位」を超える出水となりました。
  - このため、当部が管理する石狩川本川の深川市納内町付近及び旭川市神居町神居古潭において浸水面積約70ヘクタール、浸水家屋4戸の氾濫、雨竜川の深川市多度志付近において浸水面積約40ヘクタールの氾濫が発生しました（開発局調べ）。
  - そうした状況のもと、当部ではこれまで進めてきた河川整備や直轄ダム等の洪水調節施設によって出水時の水位低下を図ったほか、直轄排水機場を稼働、排水ポンプ車を派遣し、内水氾濫被害の防止・軽減を図りました。
  - また、地上からの河川巡視や水位・雨量の監視を行ったほか、流域自治体へ当部職員を現地情報連絡員（TEC-FORCE（リエゾン））として派遣しました。
- ※ 本速報に記載されている数値や図表は平成30年7月9日現在の速報値であり、今後、変更となる可能性があります。

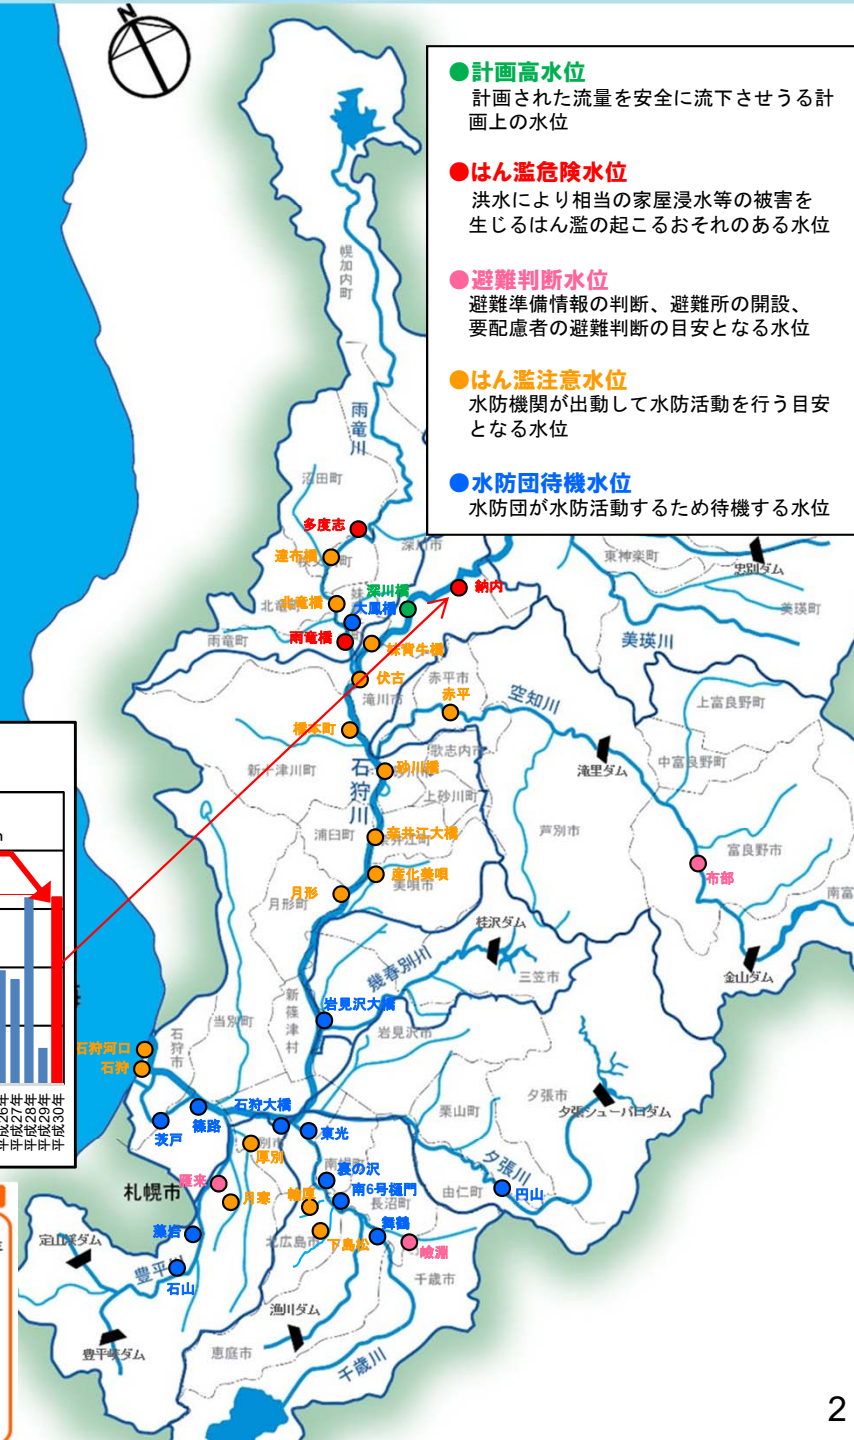
## 危険度レベル

### 雨竜川 多度志地点

水位流量観測所:多度志【開発局】  
雨量観測所:石狩沼田【気象台】

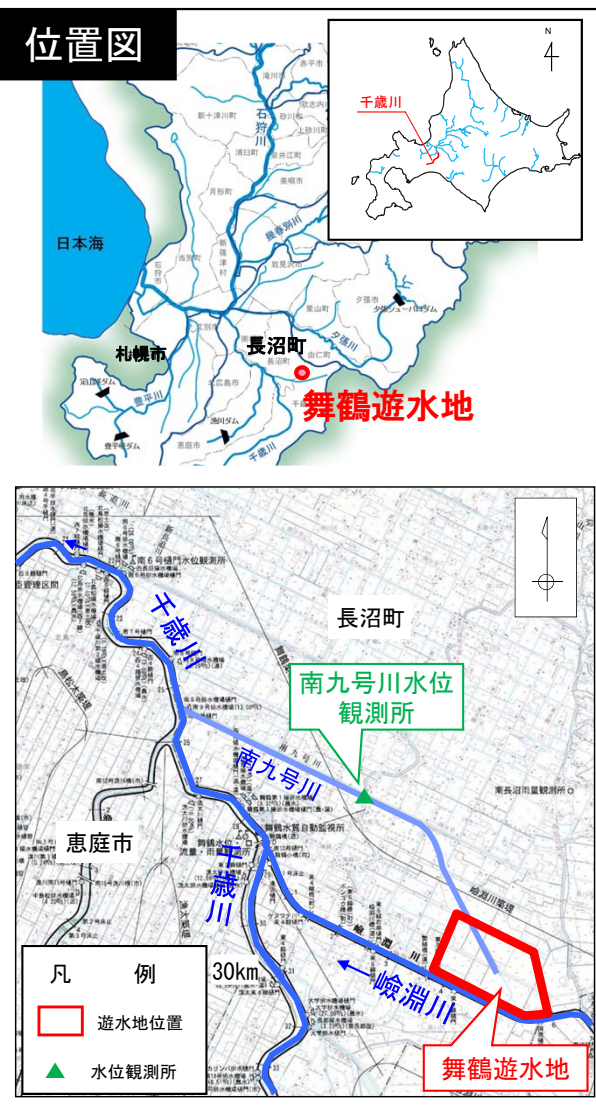
みなみきゆうこう  
○南九号川では水位が上昇したため、南9号樋門から舞鶴遊水地内へ導水を実施し内水氾濫を抑制しました。  
○また、<sup>けふち</sup>嶮淵川でも水位が上昇したため、5日14時頃から17時頃にかけて嶮淵川の水が初めて遊水地内へ越流し外水氾濫を抑制しました。  
○その結果、嶮淵川及び南九号川の水を舞鶴遊水地内へ約43万m<sup>3</sup>(50mプール換算で約172杯分)を一時的に貯留し、南九号川の水位を上昇を0.4m抑制するとともに、嶮淵川の水位上昇を抑制する効果があったと推測されます。

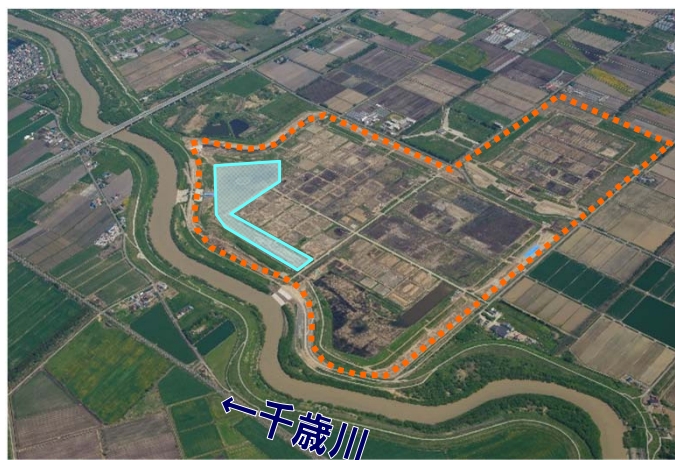
### 江別太遊水地(江別市)

- 現在整備を進めている千歳川遊水地群(江別太<sup>えべつと</sup>・晩翠<sup>ばんすい</sup>・東の里<sup>ひがしのさと</sup>・北島<sup>きたしま</sup>)では、遊水地周辺の農業水路の水位が上昇したことから、内水被害軽減のため、各遊水地の周囲堤樋門から遊水地内へ導水し、内水被害を防止しました。
- その結果、4遊水地合計で約44万 $m^3$ (50mプール換算で約176杯分)を一時的に貯留し、内水被害を軽減する効果があったと推測されます。

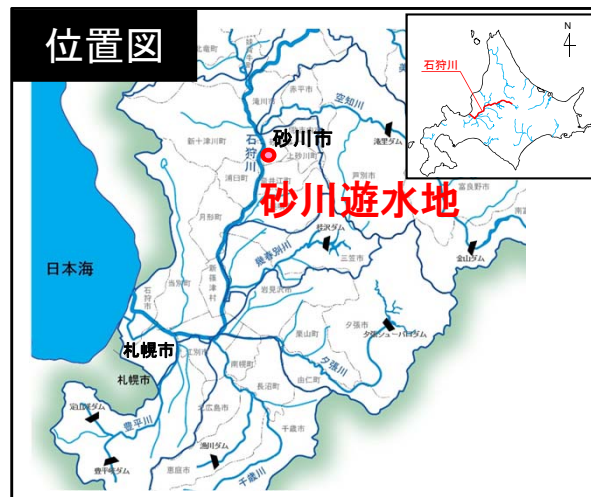
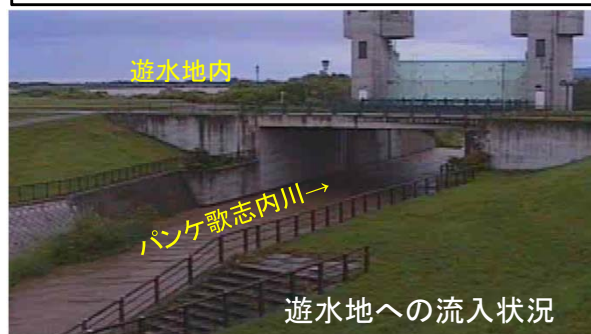
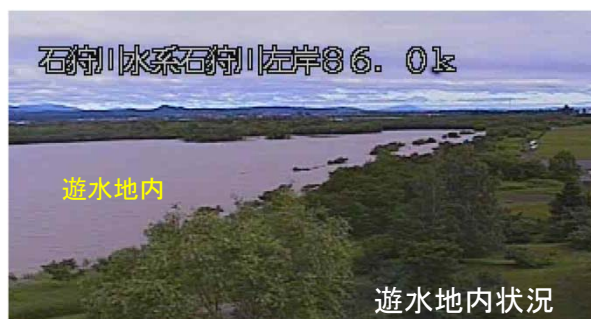
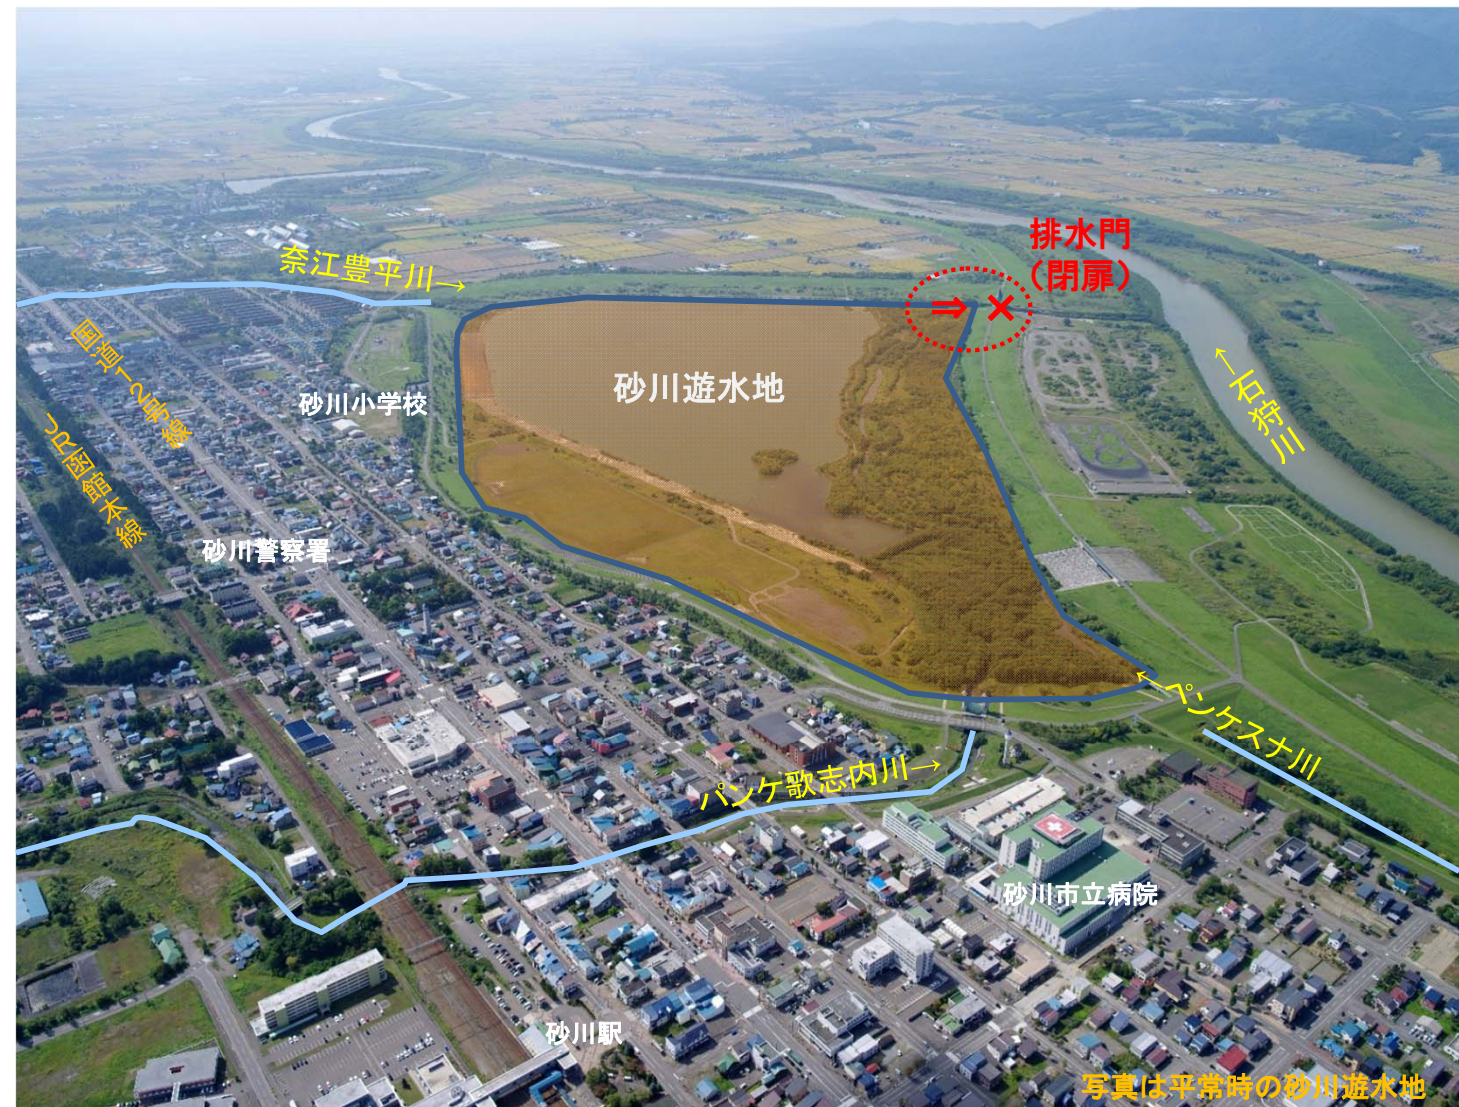
○砂川遊水地では、石狩川の水位が上昇したことから、7月3日から4日まで排水門の閉扉操作を行い、ペンケスナ川、パンケ歌志内川、奈江豊平川の水を約220万 $m^3$ (札幌ドーム約1.4杯分)の水を一時的に貯留したことにより、内水被害を軽減する効果があったと推測されます。

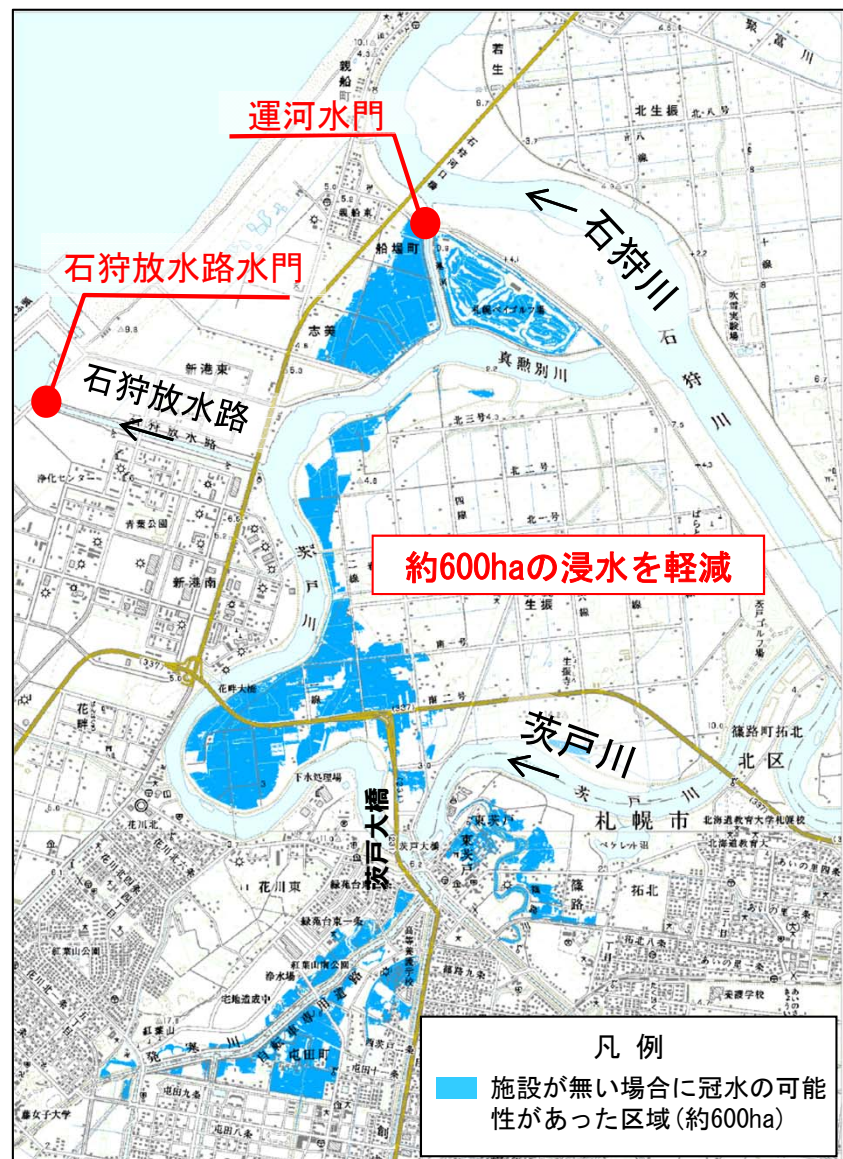
- 石狩川の水位上昇に伴う茨戸川への逆流を防ぐために運河水門を閉めるとともに、石狩放水路から茨戸川の水を海に直接放流しました。
- これにより、**茨戸川の水位が約1.1m低減され、約600haの浸水被害が軽減**されたと推測されます。

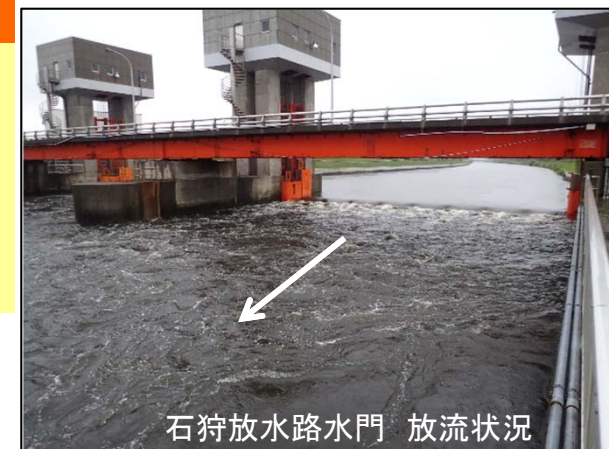
## ◆ 平成30年7月洪水の概要

- ・降雨量 札幌113mm (札幌(気象)7月2日～5日)
- ・石狩放水路からの放流量 約 930万m<sup>3</sup>  
(5日0:10～7日8:31)
- ・茨戸川水位低下効果 約 1.1m(茨戸大橋下流地点)

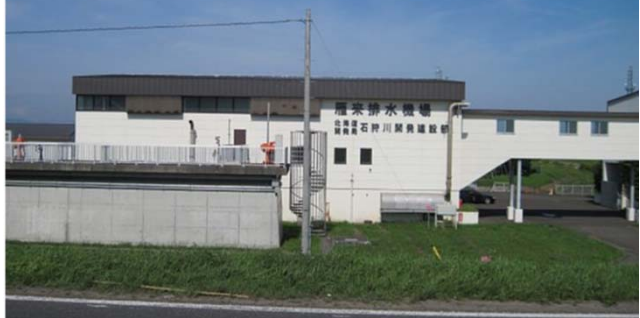
※平常時に撮影  
雁来排水機場(最大排水量10m³/s)

○河川水位が上昇したため、札幌開発建設部の23箇所の直轄排水機場において、合計で約670時間ポンプを稼働して内水排除を行ったことにより、内水被害を軽減する効果があったと推測されます。

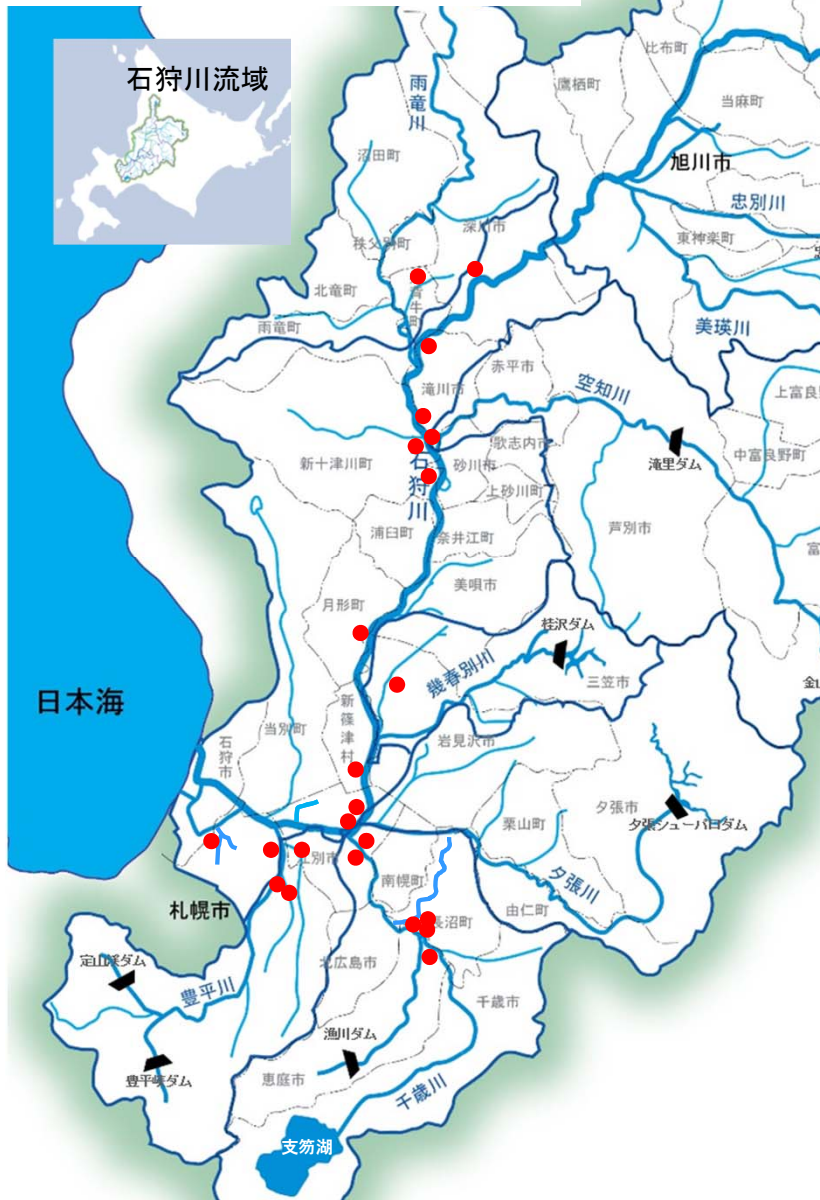
稼働箇所図

●排水機場稼働箇所 23箇所

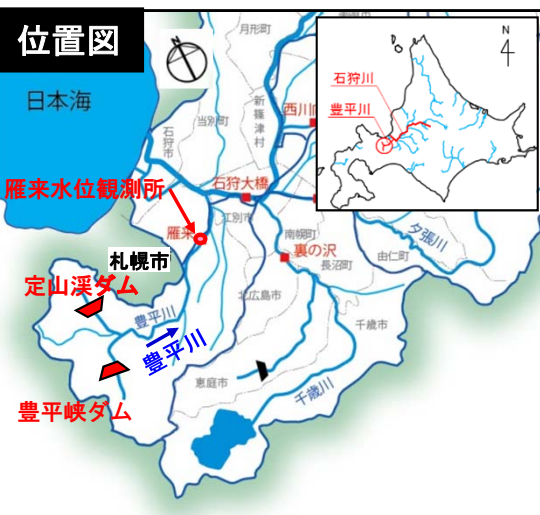
○平成30年7月1日～5日の降雨により、豊平峡・定山溪ダムにおいては、洪水量を超える流入量を観測。  
○このため、豊平峡・定山溪ダムでは、5日6時から16時までに、約230万 $m^3$ (札幌ドーム約1.5杯分)の水をダムに一時的に貯留することによって下流の水位低減を図り、下流の札幌市(雁来水位観測所)では、水位を0.6m低減させる効果があったものと推測されます。

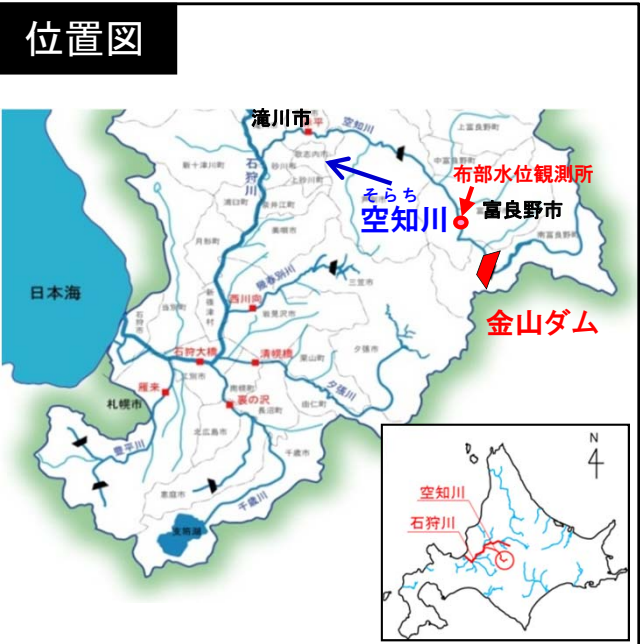
○このため、金山ダムでは、3日3時から6日12時までに、約386万 $m^3$ (札幌ドーム約2.4杯分)の水を一時的に貯留することで下流河川の水位低減を図り、下流の布部水位観測所では約0.04m水位を低減させる効果があったものと推測されます。

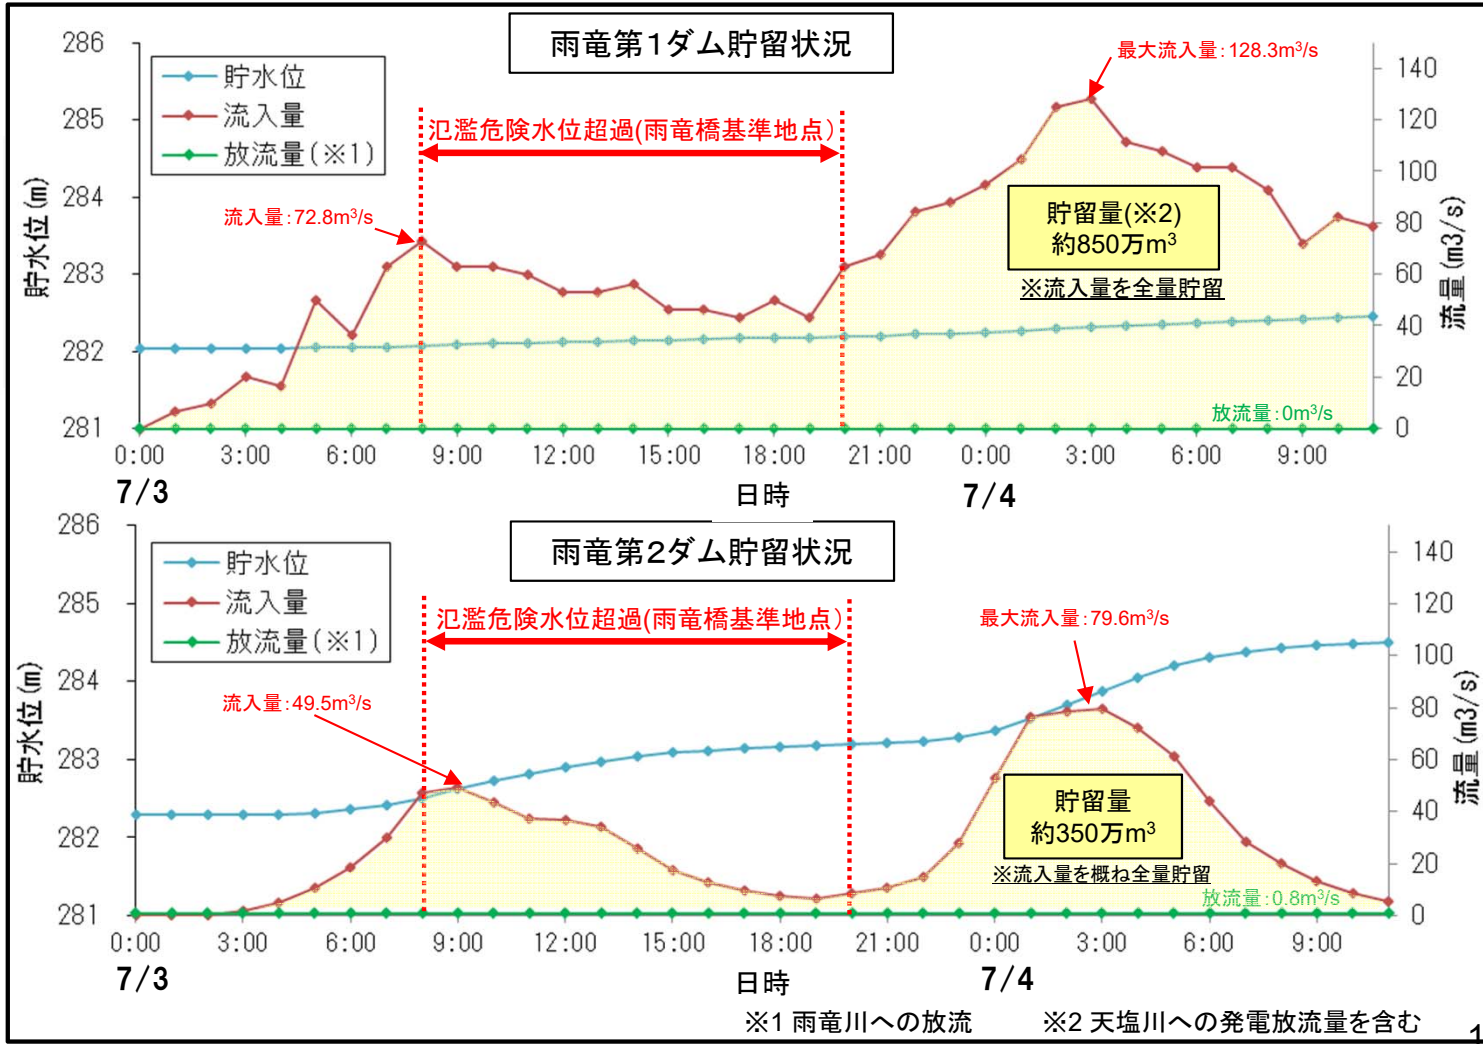
- 雨竜第1・第2ダムにおいては、出水前にダムの貯水位が低い状態であったため、流入量のほぼ全量を貯留し、降り始めから雨竜川雨竜橋基準地点の水位が最も高くなった7月3日を含め、7月4日の11時までの総貯留量は約1,200万 $m^3$ となりました。
- 北海道開発局としては、今回の貯留は雨竜川の洪水流量の低減に寄与し、ダム下流の被害軽減に効果があったものと考えています。
- 今回の出水では、ダムの貯水位が低い状態であったことから流入量のほぼ全量を貯留できました。現在、雨竜第1・第2ダムは洪水を貯留する目的を有していないところ、ダム再生事業により洪水期において確実に2,500万 $m^3$ の洪水調節容量を確保する計画です。
