常呂川水系河川整備計画（原案）
【大臣管理区間】
[変更]

令和 3 年 7 月

国 土 交 通 省
北 海 道 開 発 局

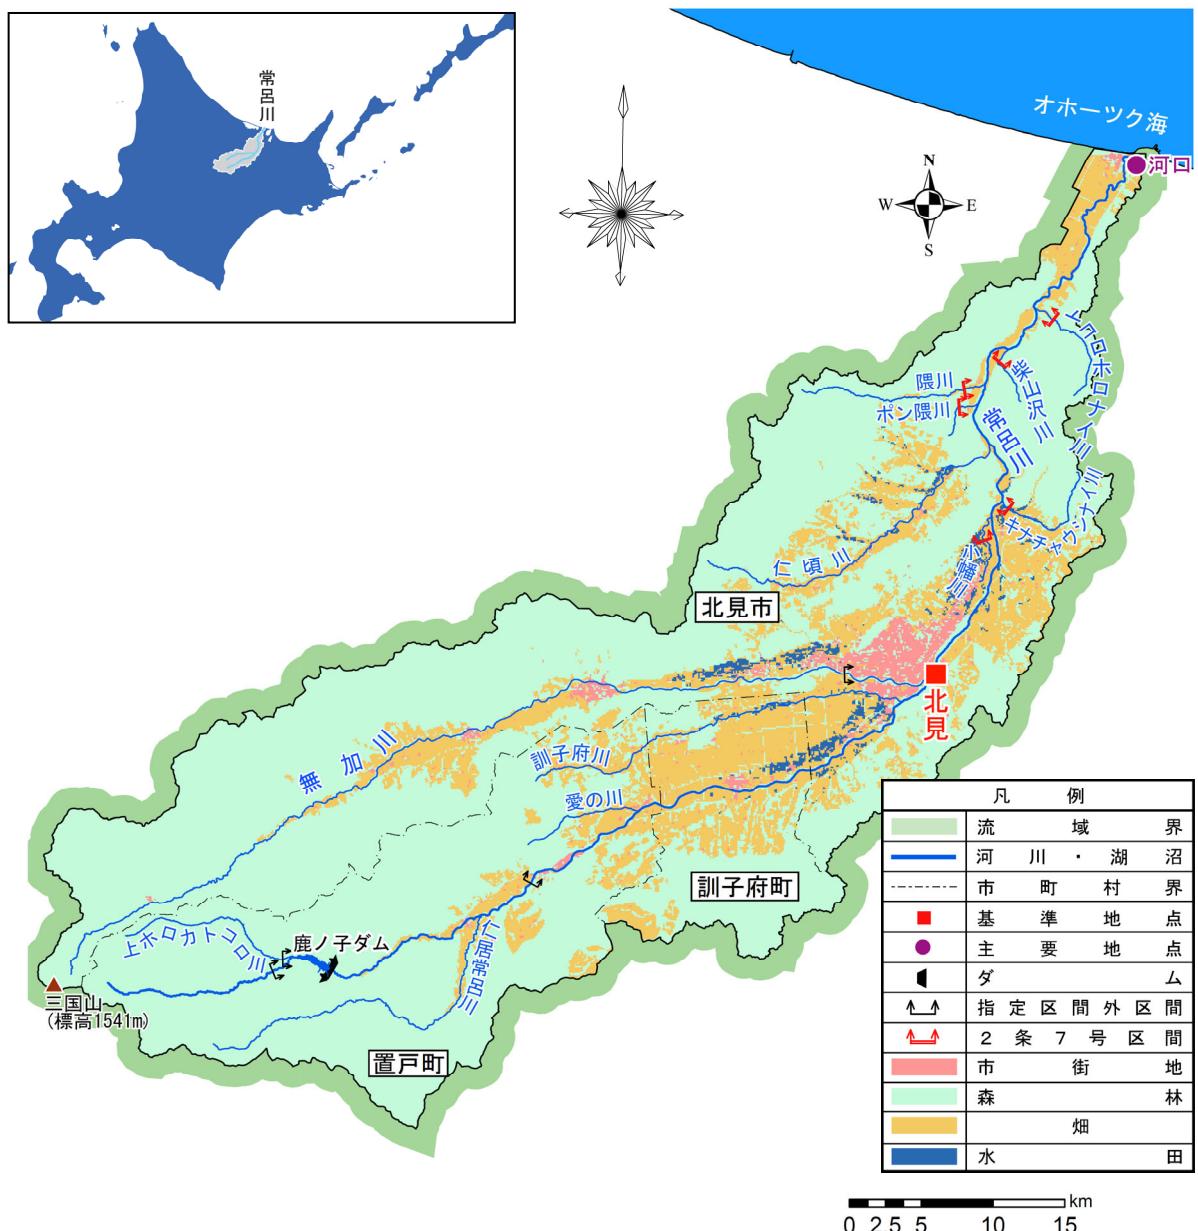
図 1-1 常呂川流域図

常呂川は、その源を北海道常呂郡置戸町三国山(標高 1,541m)に発し山間部を流下し、置戸町勝山において、仁居常呂川を合わせ置戸町、訓子府町を経て、北見市内において無加川を合わせ、北見盆地を貫流し、狭窄部を流下し仁頃川を合わせ、常呂平野を経てオホーツク海に注ぐ、幹川流路延長 120km、流域面積 1,930km²の一級河川である。

常呂川の河床勾配は、三国山から置戸市街部付近に至る源流部は 1/30～1/150 程度、置戸市街部付近から無加川合流点付近に至る上流部が 1/150～1/300 程度、無加川合流点付近から仁頃川合流点付近に至る中流部が 1/300～1/600 程度、仁頃川合流点付近から河口に至る下流部は 1/1,400～1/5,000 程度である。

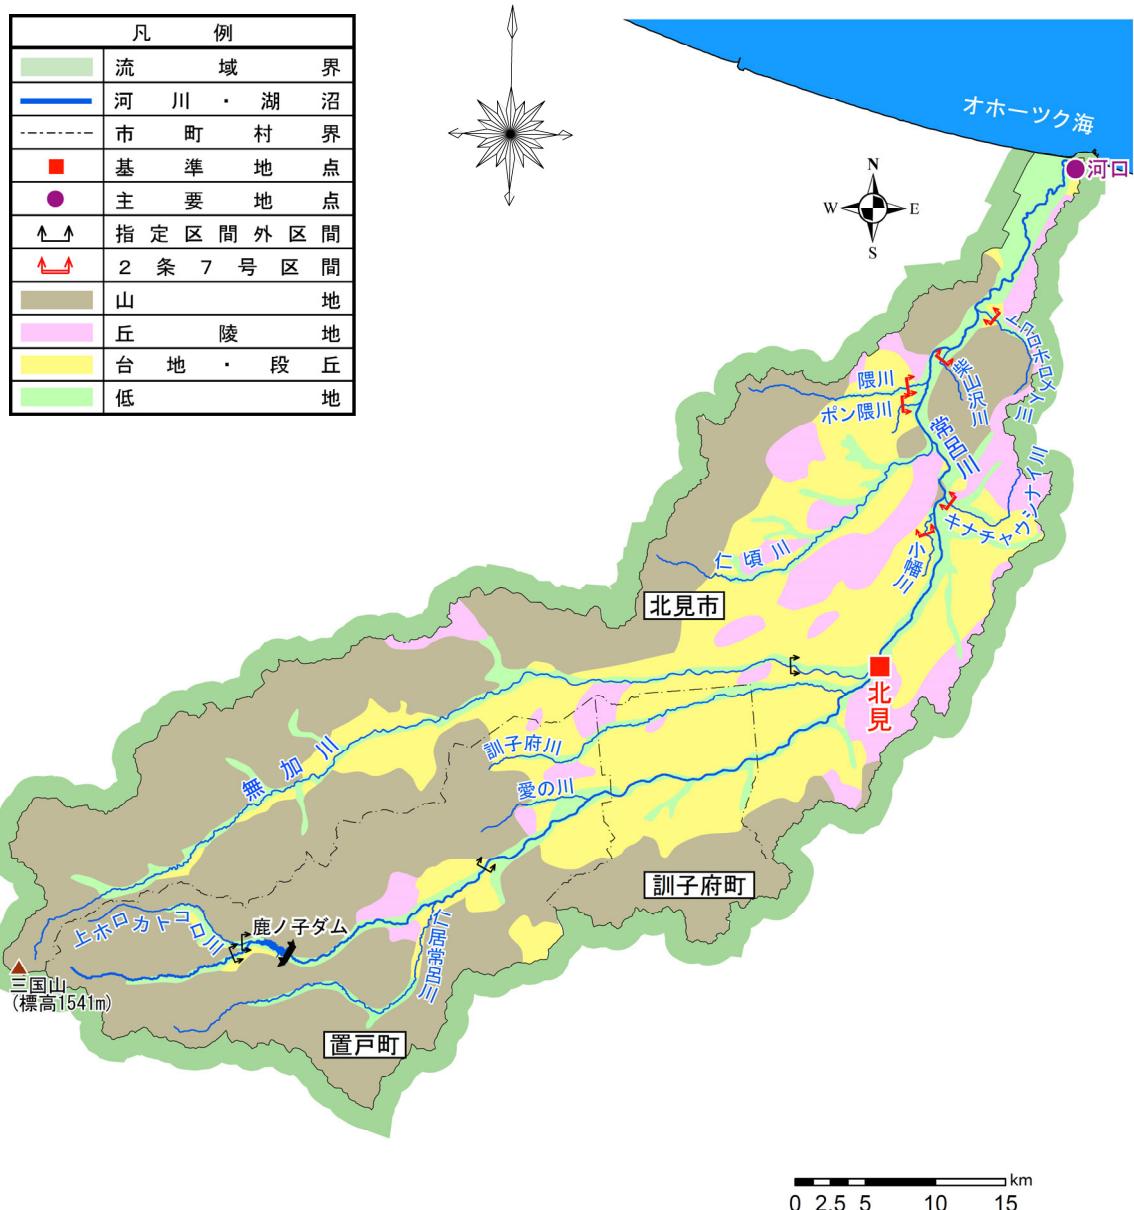
図 1-2 地形図

流域の地形は、大きく、山地、丘陵地、台地、低地の 4 種に分類される。

山地は、^{たいせつ}大雪山系の東端から^{しゅうべつ}支湧別山地、置戸山地、仁頃山地等、広い範囲に分布し、比較的急峻な大起伏山地である源流部をはじめ、地域全体としては小起伏が多い。

丘陵地は、北見台地と仁頃台地を分ける北見丘陵地や、サロマ湖と能取湖との間から北見盆地まで延びた常呂丘陵地、北見東方の北見台地と網走川流域の美幌台地を隔てる栄森丘陵地がある。盆地は、北見市を中心とする北見盆地が代表的なもので、常呂川本川や支川の無加川、訓子府川等において、数段の河岸段丘群を形成しており、網走地方における最大の内陸凹地となっている。

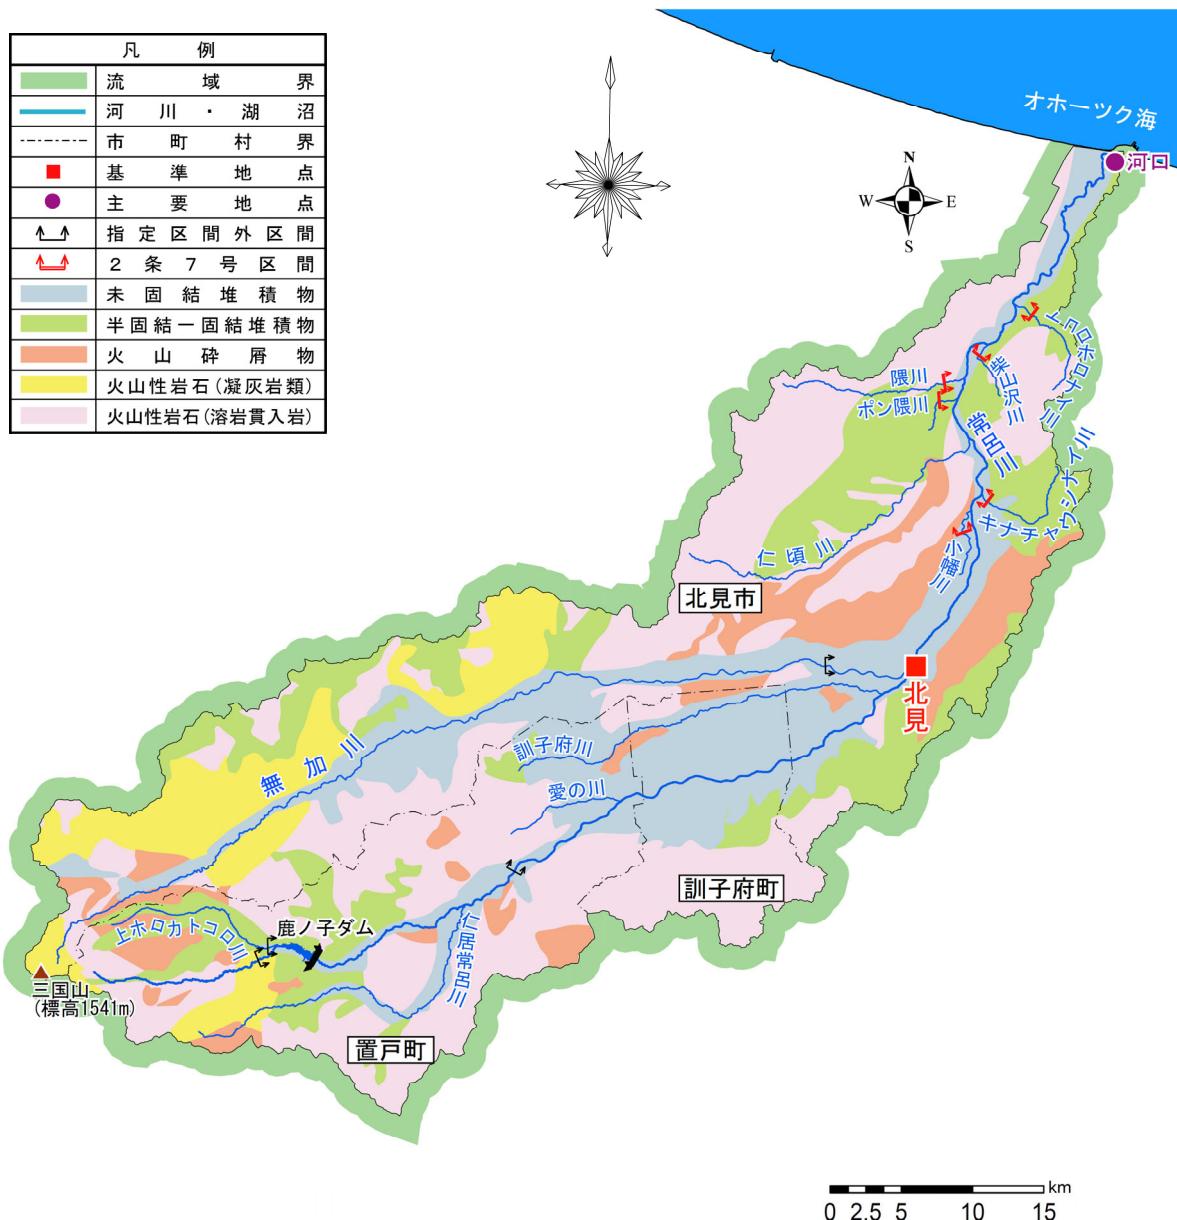
図 1-3 地質図

流域の地質は、主に火山岩や火山碎屑岩からなる新第三系が分布する西部地域、白亜系や先白亜系が分布する中部地域、新第三系の非火山性堆積岩類が分布する東端部地域に分けられる。また、常呂川本流の中・下流域には、砂礫を主体とした第四紀更新世の段丘堆積物が分布し、特に北見盆地ではかなりの広範囲に認められ、河口付近には厚さ2~3mの低位泥炭の分布が認められる。

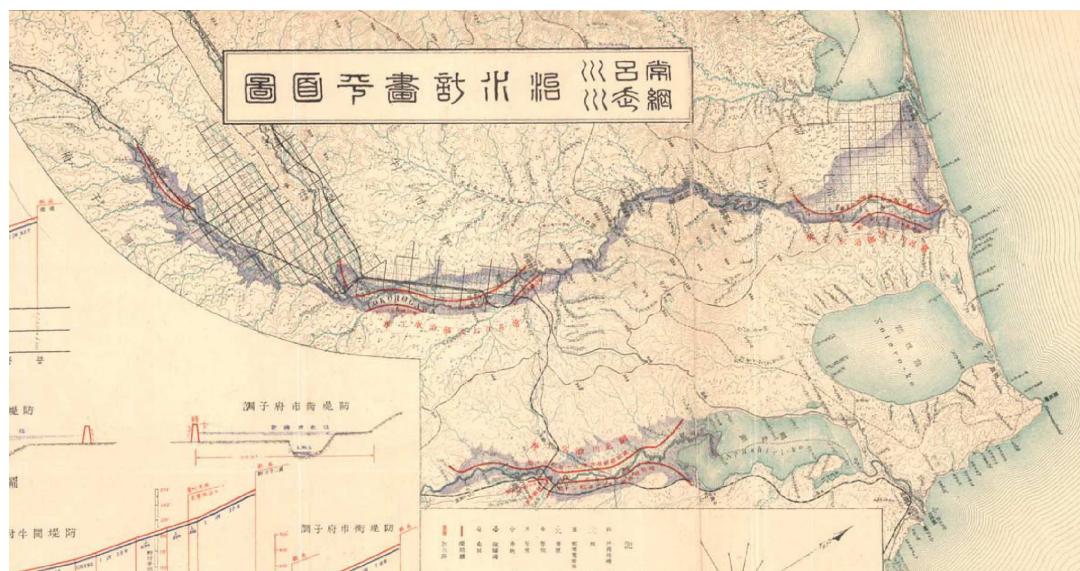
図 1-5 常呂川・網走川治水計画平面図（昭和3年版）

この洪水では、9月19日から3日間降り続いた豪雨により、河川が氾濫し、死者8人、600戸を超える家屋の流出・浸水等の被害が発生した。この洪水を踏まえ、大正10年から北海道第1期拓殖計画の一環として、常呂川沿川の低平地の洪水氾濫を減少させるため、河口における計画高水流量を5万立法尺(約 $1,400\text{m}^3/\text{s}$)として築堤工事に着手したが、翌大正11年8月にも度重なって大きな洪水被害を受け、捷水路工事等の治水工事が早急に進められ、現在の常呂左右岸築堤にあたる堤防が築かれた。その後、昭和2年の第2期拓殖計画の実施にあたり、大正11年8月洪水を受けて、計画を再検討し河口における計画高水流量を7万5千立法尺(約 $2,100\text{m}^3/\text{s}$)、北見地点における計画高水流量を4万立法尺(約 $1,100\text{m}^3/\text{s}$)に改定し、置戸町境野から河口までの区間において、築堤、河道掘削等を実施した。

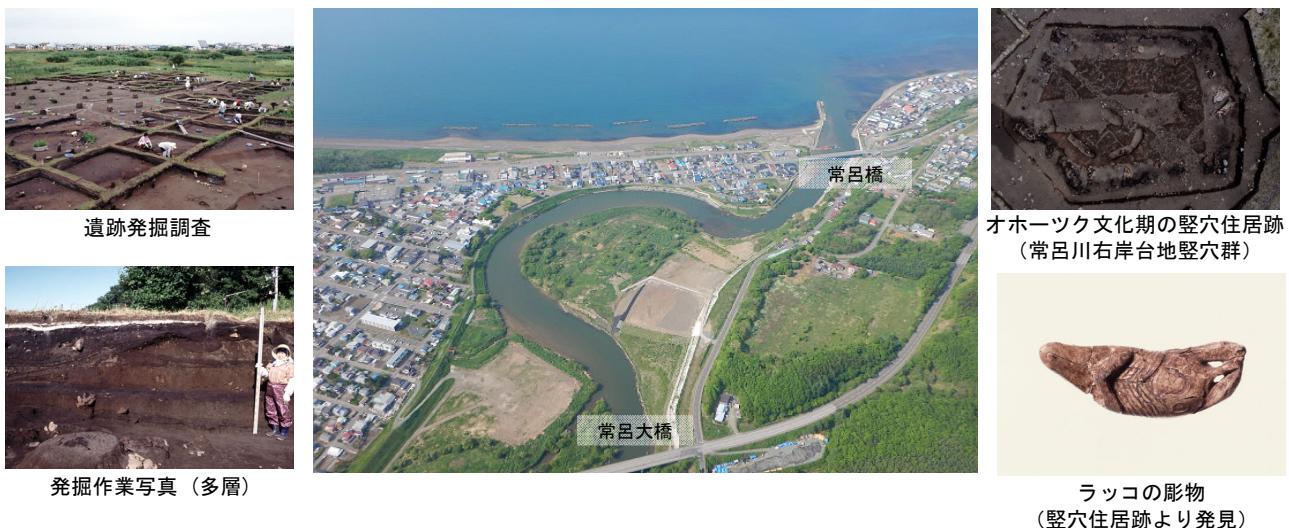
図 1-7 縄文・続縄文・擦文・オホーツク、アイヌ文化等稀に見る多層遺跡

河口付近の蛇行部については、縄文・続縄文・擦文・オホーツク、アイヌ文化等稀に見る多層遺跡の調査を終え、遺跡の保全に配慮した掘削工事を実施した。

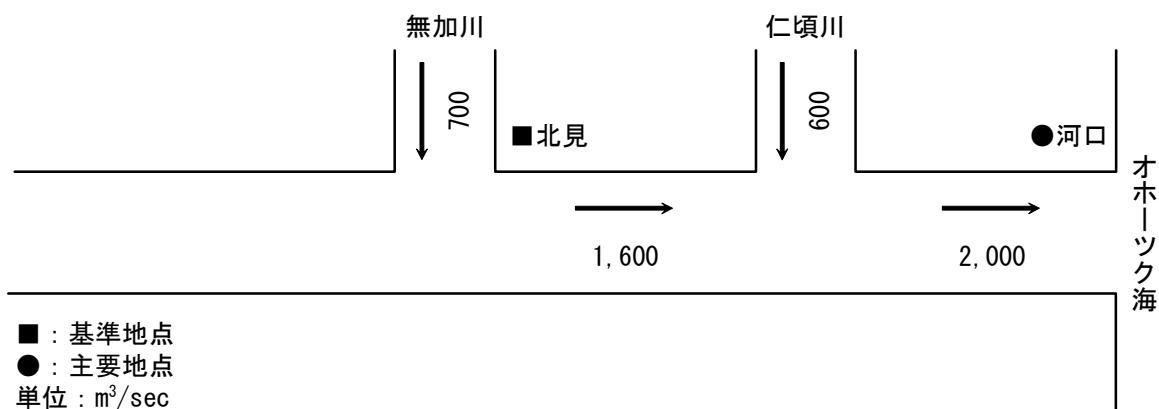
図 1-8 常呂川水系河川整備基本方針における常呂川計画高水流量配分図

平成 9 年の河川法改正に伴い、常呂川水系河川整備基本方針を平成 19 年 3 月に策定した。この基本方針では、昭和 43 年の常呂川水系工事実施基本計画の流量を検証のうえ、北見地点の基本高水のピーク流量を $1,900\text{m}^3/\text{s}$ とし、洪水調節施設により、 $300\text{m}^3/\text{s}$ の調節を行い、河道への配分流量を $1,600\text{m}^3/\text{s}$ とした。

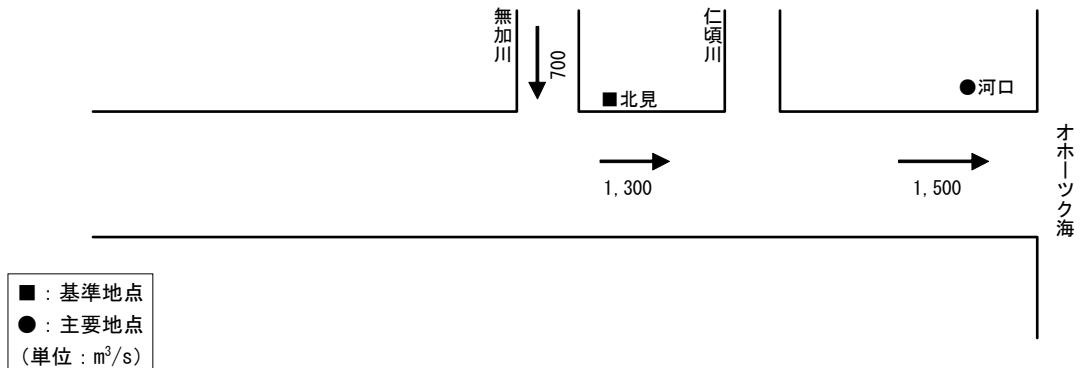
図 1-9 常呂川水系河川整備計画（平成 21 年 2 月策定）における河道への配分流量

平成 21 年 2 月には、当面の具体的な河川整備に関する事項を示した常呂川水系河川整備計画を策定し、平成 18 年 8 月の降雨により発生する洪水流量(以下「目標流量」という。)を支川の整備状況も考慮し、安全に流すことを目標とした。常呂川の北見地点における目標流量は、 $1,400\text{m}^3/\text{s}$ とし、既設の鹿ノ子ダムにより $100\text{m}^3/\text{s}$ を調節して、河道への配分流量を $1,300\text{m}^3/\text{s}$ とした。

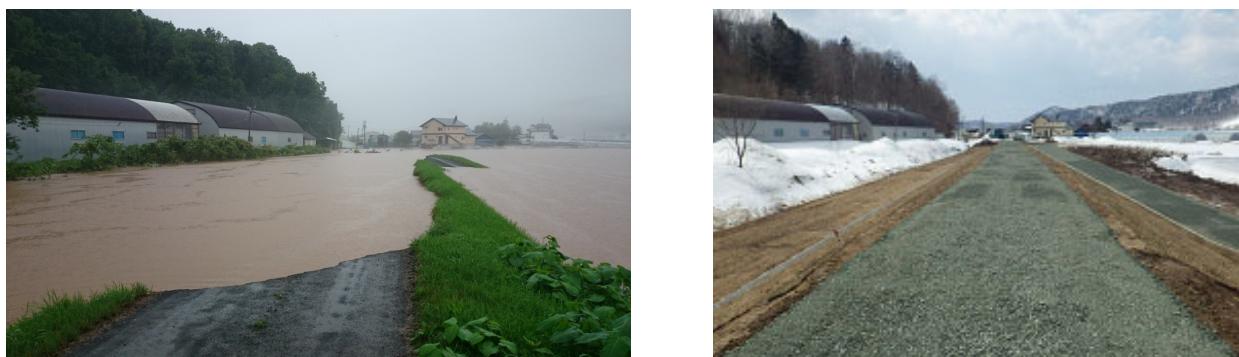
図 1-10 平成 28 年 8 月洪水後の災害復旧

これに基づき、ハード対策については、堤防決壊・堤防のり崩れ等が発生した北見市の日吉・福山地区等を中心に、堤防・護岸の復旧や基盤漏水対策を行うとともに、再度災害防止を図るための河川災害復旧等関連緊急事業として、河道掘削を緊急的かつ集中的に実施した。さらに、被災した農地に河道掘削の土砂を流用し、農地の早期復旧の協力支援を行った。ソフト対策については、北見市や北海道等の関係機関が連携して、常呂川下流地区水害タイムライン試行版の策定・運用を行う等、減災対策の検討・取り組みを進めている。

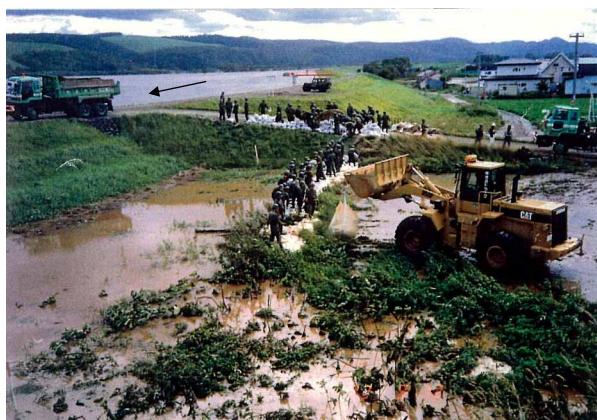
平成 4 年 9 月洪水の状況
(北見市 常呂地区基盤漏水への対応)

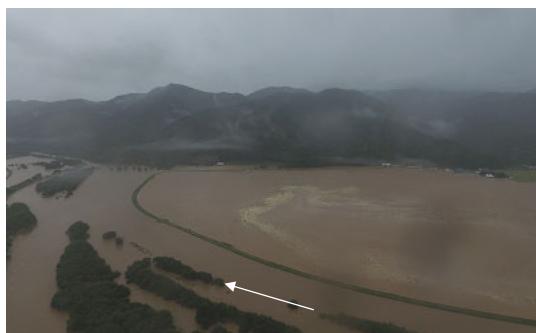
平成 28 年 8 月洪水の状況
(台風第 11 号 北見市 日吉地区右岸)

これらの雨により、柴山沢川（大臣管理区間）及び東亜川（北海道管理区間）において、堤防の決壊が発生した。また、越水による堤防のり崩れに加え、隈川、ポン隈川の合流点付近で多数の噴砂や、低水護岸の流出の被害が発生した。被害が確認された範囲は、主に中下流域であり、特に日吉・福山地区に集中していた。

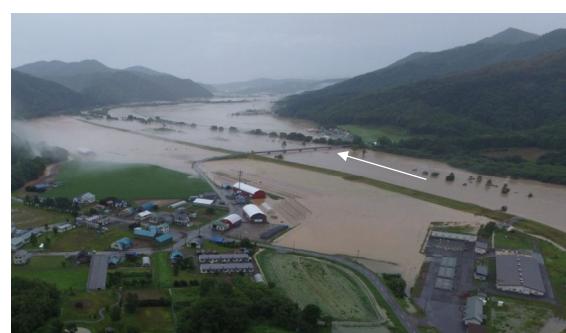
平成 28 年 8 月洪水の状況
(台風第 11 号 北見市 日吉地区左岸)

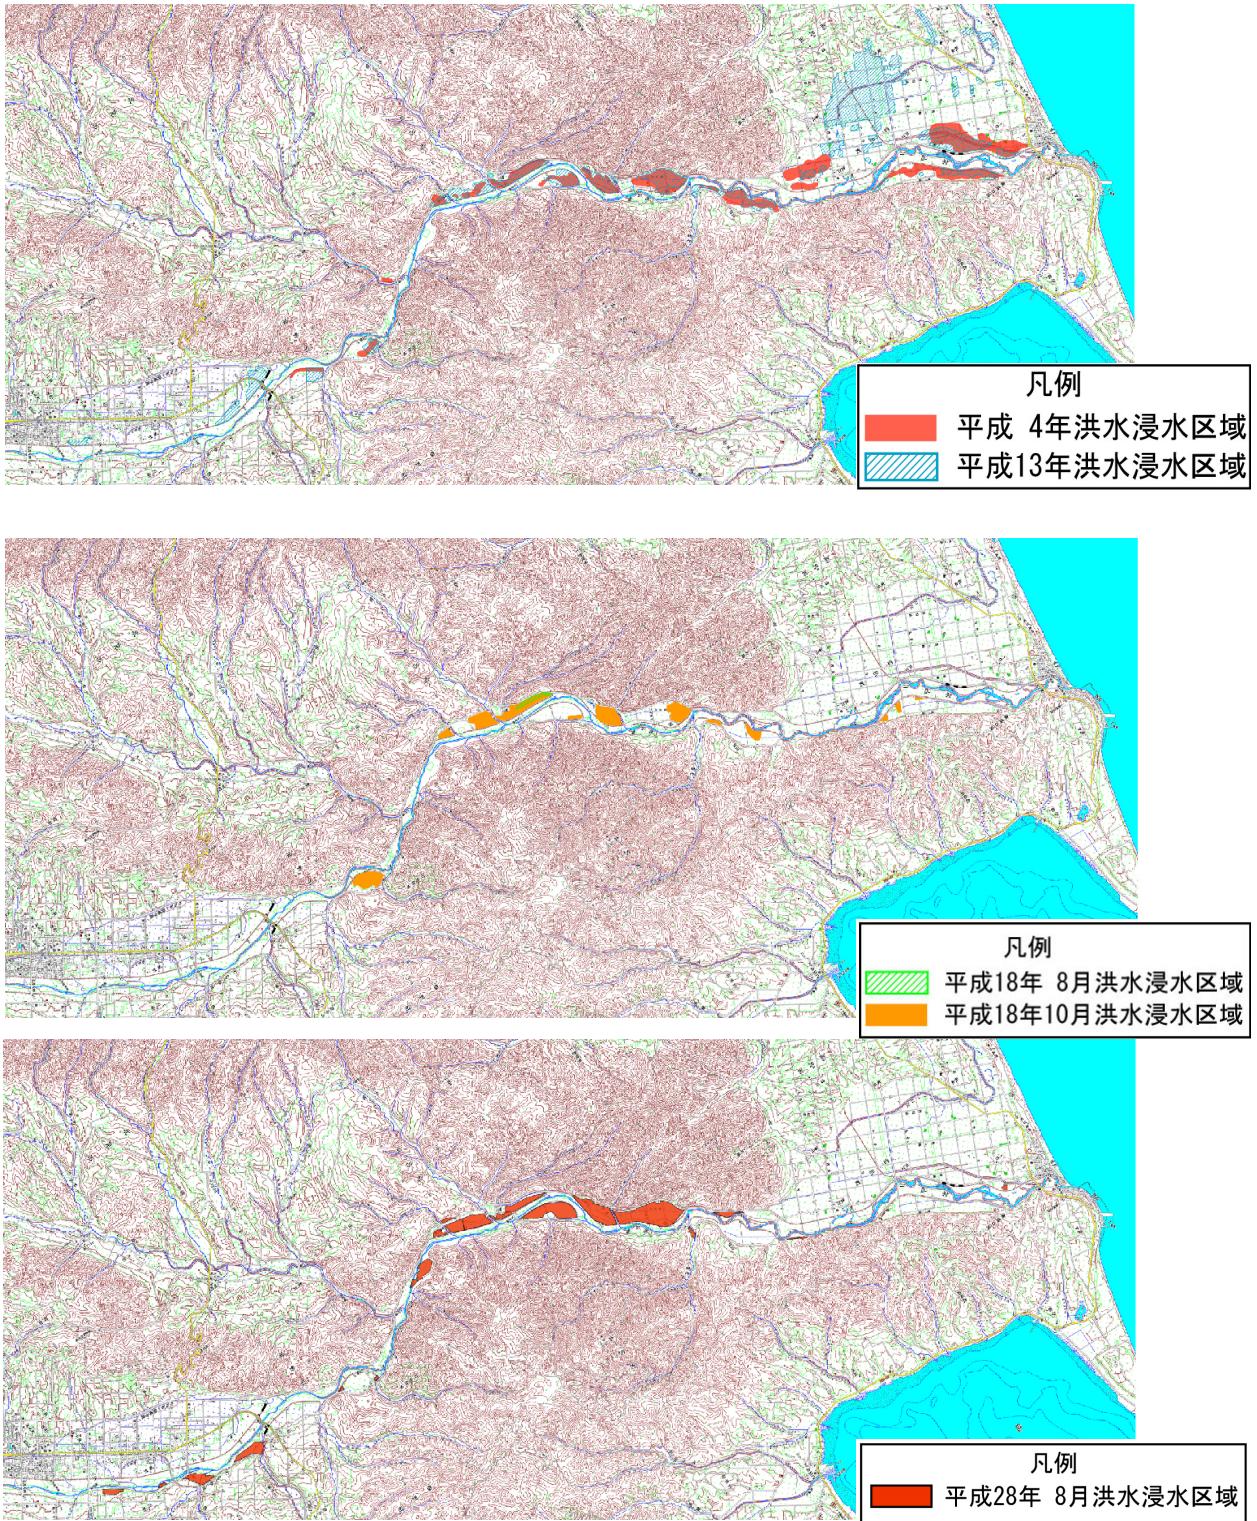
図 1-11 洪水被害 浸水実績図

常呂川流域の主な洪水被害の概要を表 1-1 に示す。常呂川流域では、大正 8 年 9 月洪水や大正 11 年 8 月洪水により被害を受け、築堤、捷水路の開削等の治水事業が本格的に行われてきた。近年では、平成 4 年 9 月洪水、平成 13 年 9 月洪水、平成 18 年 8 月及び 10 月洪水における下流部の洪水氾濫により、特に北見市街の下流から河口までの区間ににおいて甚大な被害が発生した。

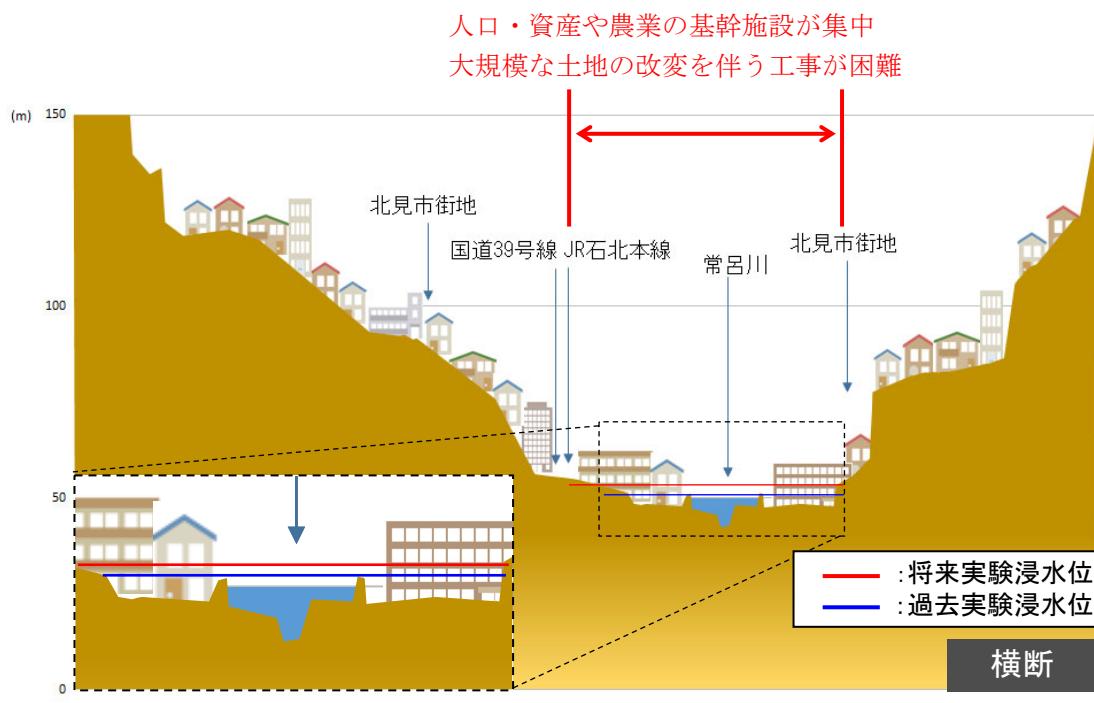
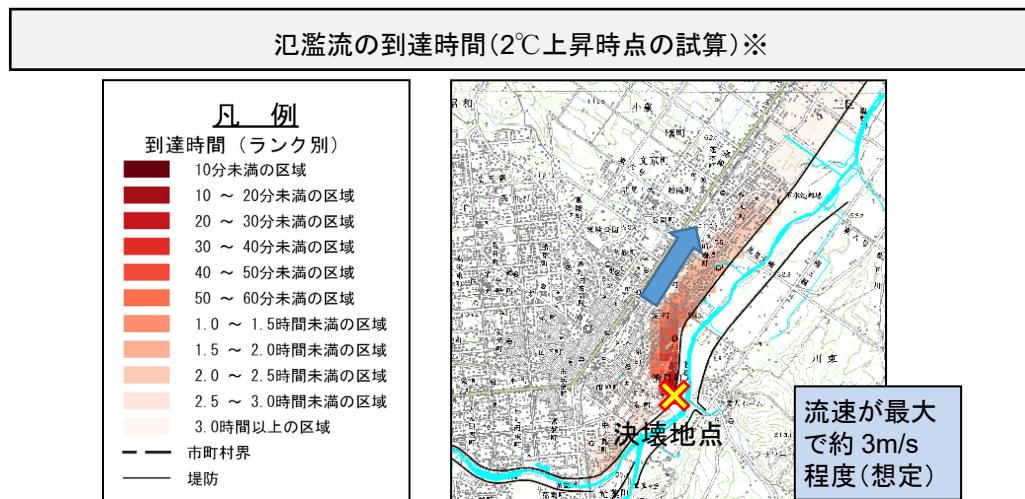
図 1-12 流域中流部のリスク(1)

令和 2 年 5 月の中間とりまとめにおいて、常呂川流域における気候変動後のリスク評価について気候予測アンサンブルデータを用いて行った結果、気温が 2°C 上昇すると降雨量（年超過確率 1/100）は約 1.2 倍、4°C 上昇では約 1.4 倍に増大する。さらに、氾濫シミュレーションでは、浸水面積が増加するほか、浸水深や浸水頻度が増大する傾向にあり、現在ある役場や病院等、地域にとって重要な施設の水害リスクが増大するおそれがある。

また、中間とりまとめによると、常呂川流域の水害リスクの特徴として、想定死者数や想定被害額が北見市街地エリアに集中している。当該エリアは、オホーツク地域における経済・産業・文化の拠点であるが、無加川との合流点に位置するため、洪水時の浸水深が大きいことに加え、河川に隣接する土地が低いため、氾濫流の流速が速く、浸水が短時間で広がり、浸水深の上昇スピードが速くなる等、洪水時の避難行動等の困難性も高くなることが考えられる。

さらに、平成 28 年 8 月洪水で外水氾濫が発生した日吉・福山地区は谷間の地形であるため、氾濫域の水位上昇が速く、4°C 上昇の気候変動時には最大浸水深が 10m 以上になると想定され、幹線道路が浸水すると避難が困難になることが考えられる。

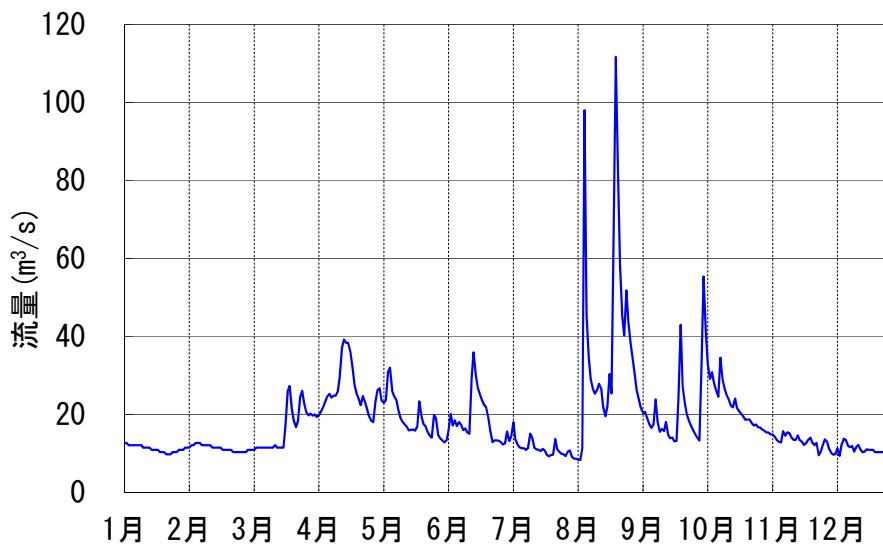
図 1-14 日平均流量の年変化(常呂川 北見地点 令和元年)

常呂川の年間を通じた流況を見ると、流域が積雪地域にあるため、4月から5月にかけての融雪期は、年間を通じ流量が最も豊富であるが、降雪期を含む12月から翌年3月中旬頃までは流量が少なく変動は小さい。

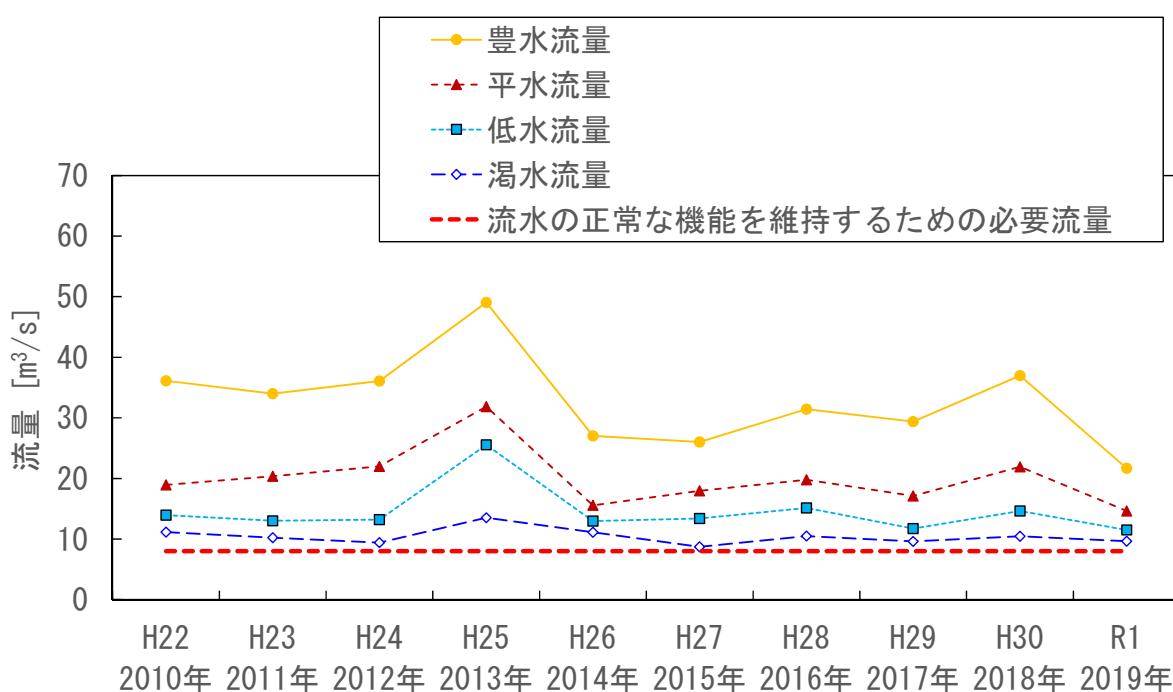
図 1-15 流況の経年変化(常呂川 北見地点 平成22年～令和元年)

また、北見地点における近年の流況は、正常流量（約 $8\text{m}^3/\text{s}$ ）を満足しており、1/10渴水流量^{注)}を流域面積 100km^2 当たりの流量で見ると $0.37\text{m}^3/\text{s}$ （昭和45年～令和元年）となっている。

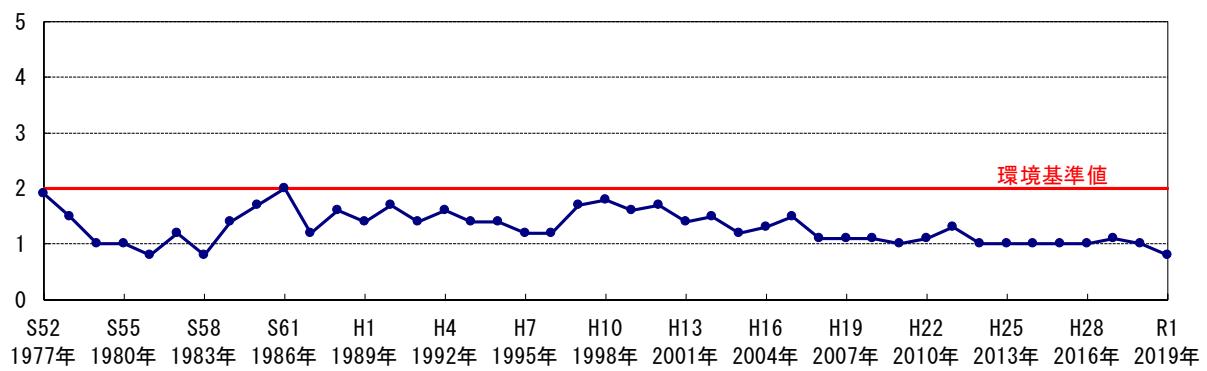
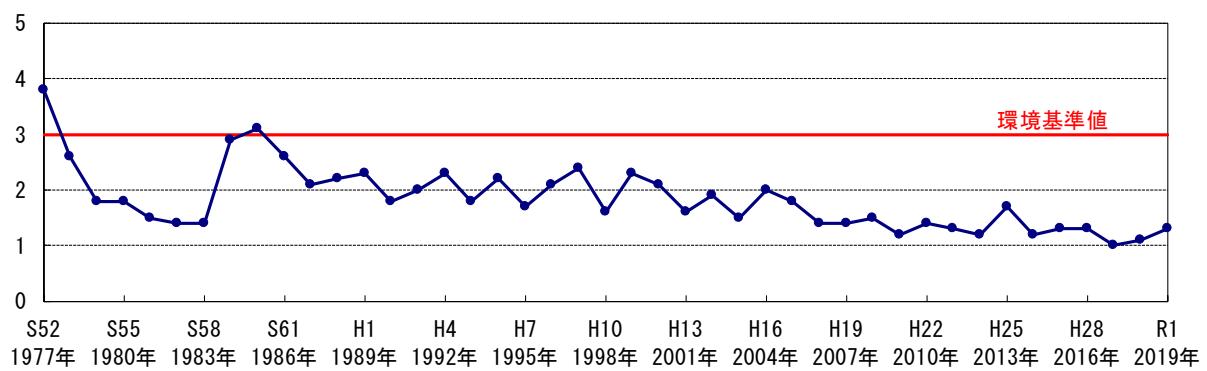
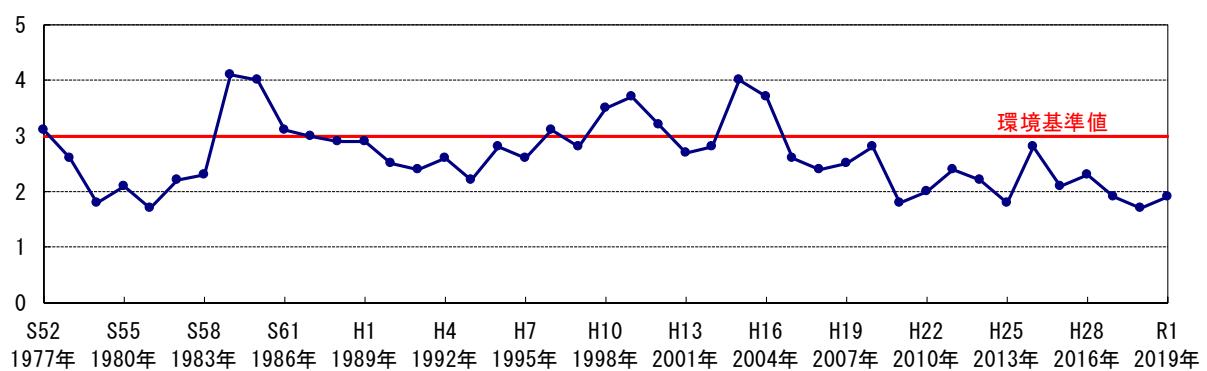
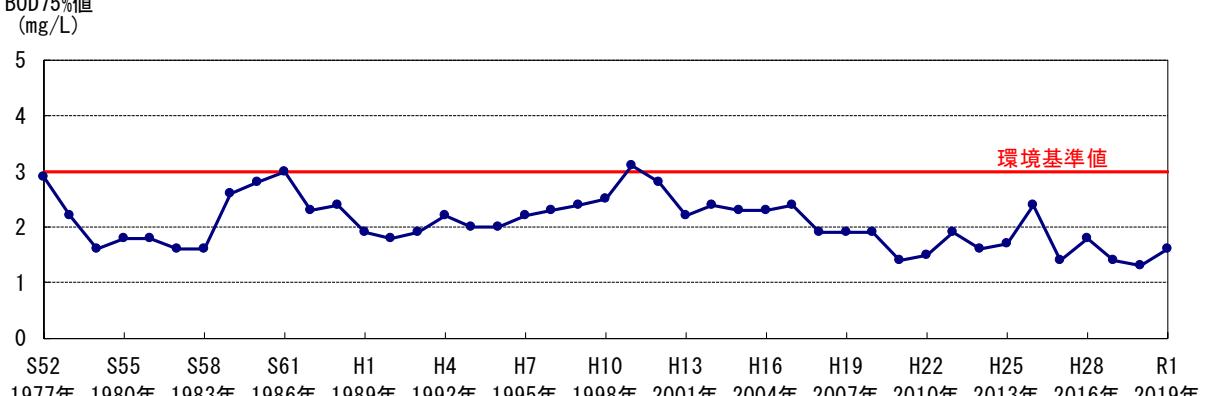
図 1-18 水質(BOD75%値)の経年変化

水質については、BOD75%値は、概ね環境基準値内で推移していた一方で、大腸菌群数はかつて環境基準値を大きく超えていた。このため、平成 21 年 4 月に策定された「常呂川水系水環境改善緊急行動計画（清流ルネッサンスⅡ）」において、10 年後の目標水質を BOD75% 値とふん便性大腸菌群数について設定し、関係機関と連携のもと、公共下水道事業及び農業集落排水処理事業等の整備、家畜排泄物対策による流域内から供給される汚濁負荷の軽減、浄化ブロックや水生植物による水質浄化対策による河川内での汚濁負荷削減等の取り組みを推進した。結果、人間や家畜の排泄物由来のふん便性大腸菌群数は低下傾向にあり、大腸菌群数も環境基準値程度まで低下したことから、「常呂川水系清流ルネッサンスⅡ地域協議会」において水質改善効果を検証し、計画目標を達成したとの結論に至り、平成 30 年度末で清流ルネッサンスⅡを完了した。環境基準の達成のため、引き続き関係機関と連携しながら、常呂川水系の水量・水質・生物等の継続的なモニタリング調査等を実施し、情報共有を図る必要がある。

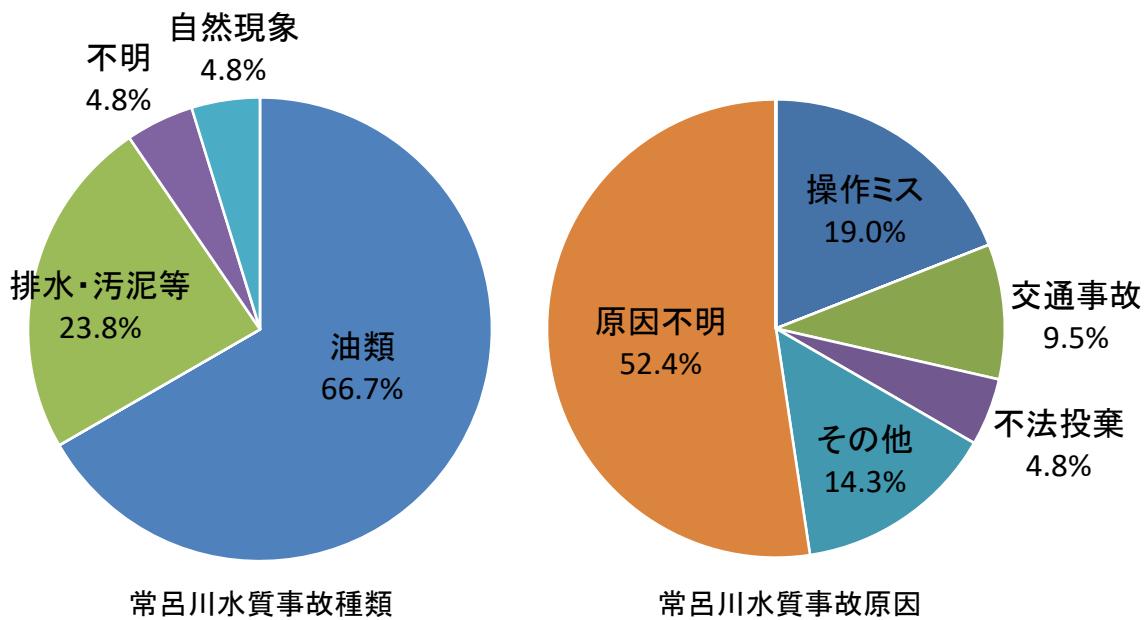
図 1-21 常呂川の水質事故種類・原因（平成 23 年～令和元年）

また、常呂川の水質事故は毎年発生しており、道路側溝、雨水排水路、下水道といった河川区域外からの油類の河川への流出が大半であり、原因不明の事故が過半数を占めている。このため、引き続き関係機関と連携し、水質の保全、水質事故発生の防止に努める必要がある。

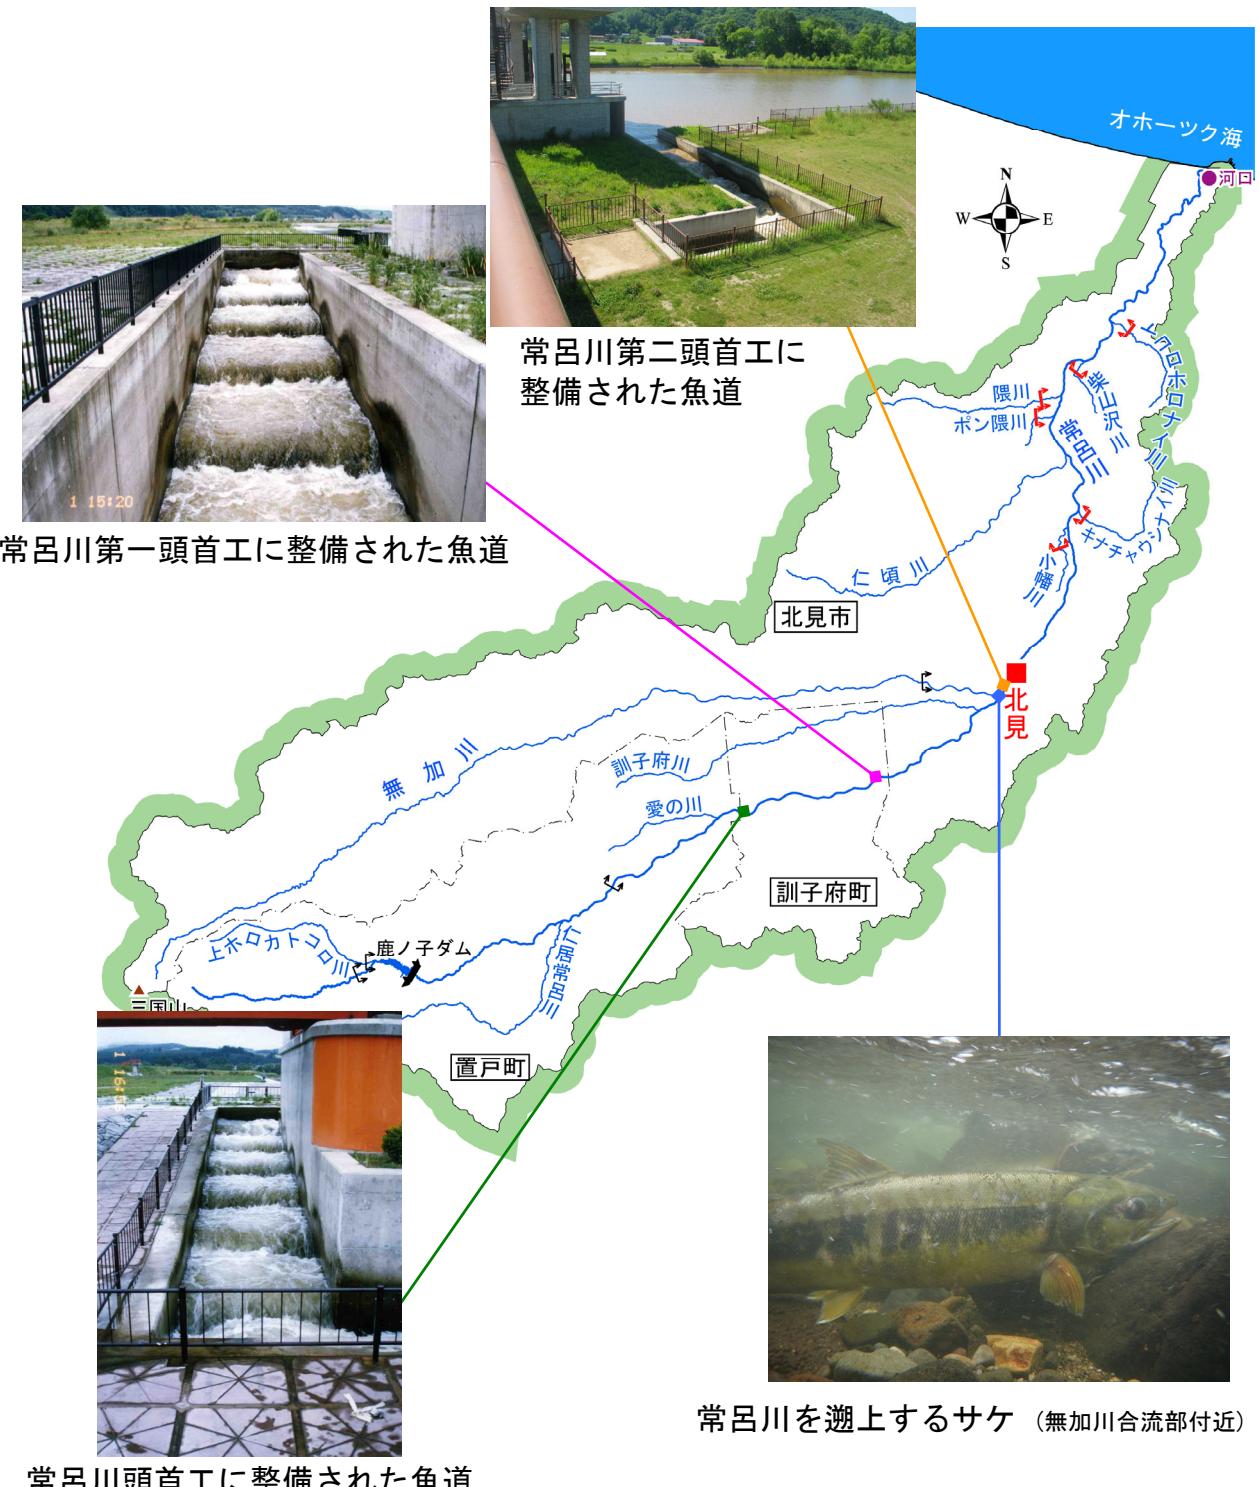
図 1-22 魚類の遡上環境

現在までに、本川3箇所の頭首工全てにおいて、関係機関の協力を得て、頭首工を可動堰に改築し、魚道も整備する等、魚類の移動に配慮した施設の改善を行ってきた。

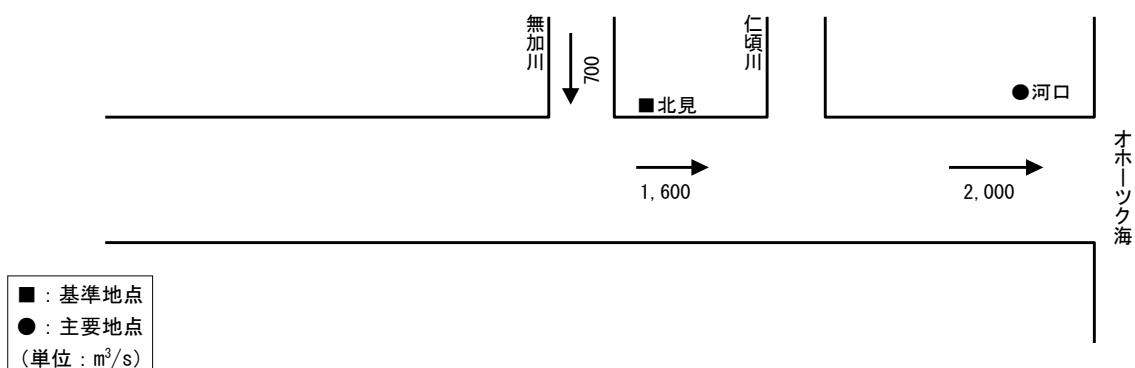
図 1-26 主要な地点における河道への配分流量

基準地点	目標流量	河道への配分流量
北見	$1,700\text{m}^3/\text{s}$	$1,600\text{m}^3/\text{s}$

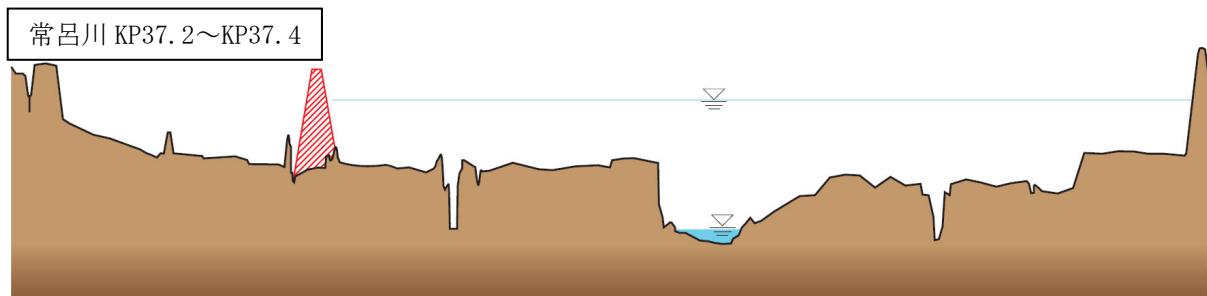
図 2-2 堤防整備による流下能力確保のイメージ図

注 3) 沔濫リスクが高いにも関わらず、その事象が当面解消困難な区間
であって、河川堤防が決壊した場合に甚大な被害が発生するおそ
れがある区間において、掘削土砂を活用し、粘り強い河川堤防を
検討・整備する。また、掘削土砂を堤防盛土や流域内農地等に
活用することで浸水被害の低減や早期回復を図る。

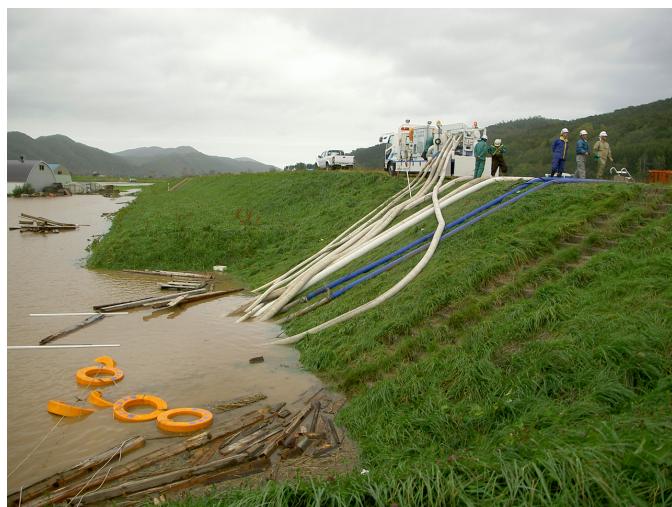
流域の各地で発生する内水氾濫に対して、機動性がある排水ポンプ車等を配備し、円滑かつ迅速に内水を排除する。このため、内水氾濫時にポンプ車、クレーン車等の大型車両が進入し、円滑な作業ができるよう必要な進入路、作業ヤード等を整備する。

ポンプ車による内水排除の状況

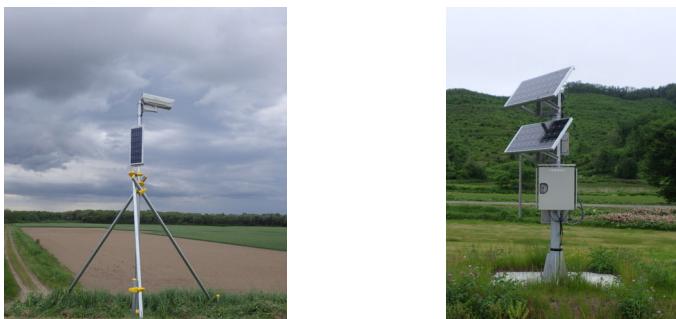
図 2-8 簡易型河川監視カメラ(左)、危機管理型水位計(右)

また、堤防の高さや川幅等から相対的に氾濫が発生しやすい箇所及び行政施設等の重要施設が浸水する可能性が高い箇所に設置した危機管理型水位計及び簡易型河川監視カメラを活用し、円滑な水防活動や避難誘導等を支援する。

さらに、危機管理型水位計の観測水位及び簡易型河川監視カメラの画像はリアルタイムでパソコンやスマートフォン等により確認が可能であり、沿川の住民の避難に資する情報の提供を行う。

さらに、洪水時には水防団等が迅速な水防活動を行えるように堤防の漏水や河岸侵食に対する危険度判定等を踏まえて、重要水防箇所を設定し、水防管理団体等に提示するとともに、水害リスクが高い区間において CCTV カメラや簡易型河川監視カメラ、危機管理型水位計を設置し、洪水時の河川情報を水防管理団体にリアルタイムで提供していく。

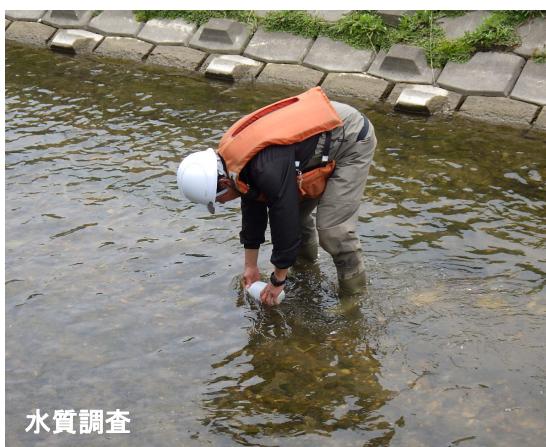
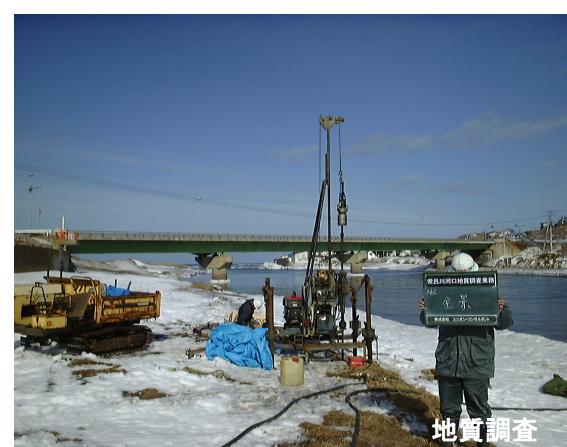
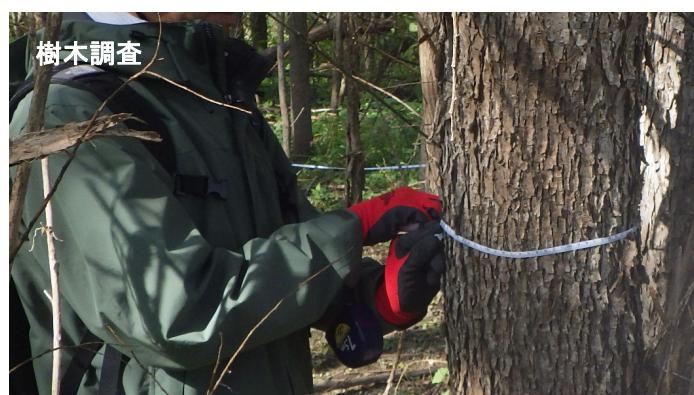
河川情報の収集のための調査

河川の維持管理を適切に行うため、河川現況台帳を整備・保管する。水文、水質、土砂の移動状況、土地利用等の河川管理に資する情報とともに、河川水辺の国勢調査により河川環境に関する情報を適切にモニタリングする。収集した情報は、気象状況の変化等に応じた検討にも供するための長期的な保存・蓄積や迅速な活用が図られるよう電子化を進める。

また、既存の無線システム及び光ファイバー網を活用し、雨量や河川の水位、ダムの貯水位、放流量等に加え画像情報や堤防をはじめとする河川管理施設に関するデータ等の河川情報を収集する。

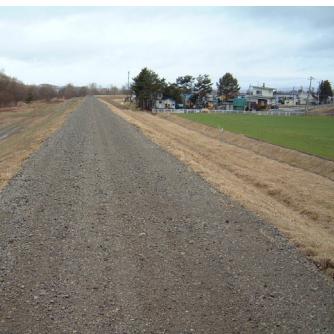
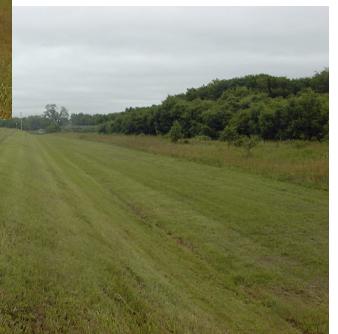
堤防の機能を維持するとともに、亀裂・のり崩れ等の異常を早期に発見するため、堤防の除草を行う。除草時期及び頻度は、堤防植生の状況及び周辺の環境を考慮して適正に選定する。

河川巡視等により、堤防天端、のり面、取付け道路、階段及び堤脚部等に破損が確認された場合は、速やかに補修を行う。

堤防天端の補修

堤防の除草

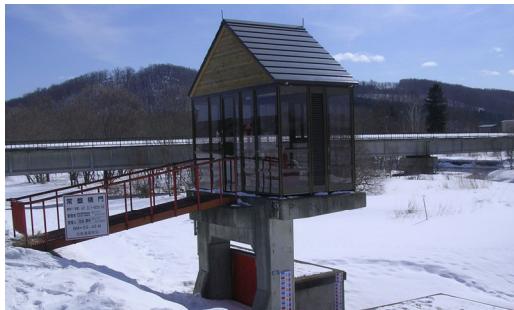
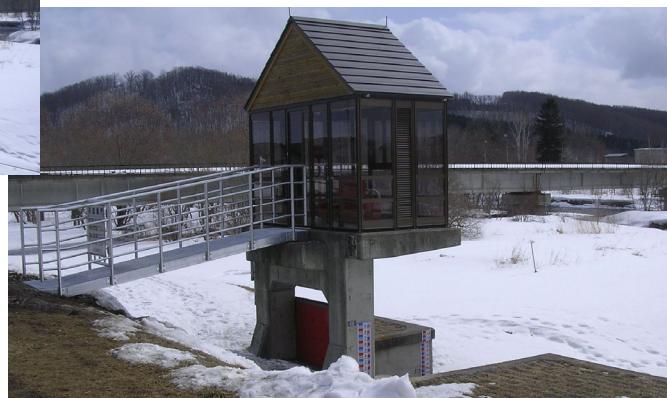
橋門・樋管等の河川管理施設が長期にわたり最大限の機能を発揮できるようにするため、効率的、効果的な点検・整備を行う。

※管理橋の老朽化及び
手すりの高さ不足

橋門管理橋の補修及び安全対策

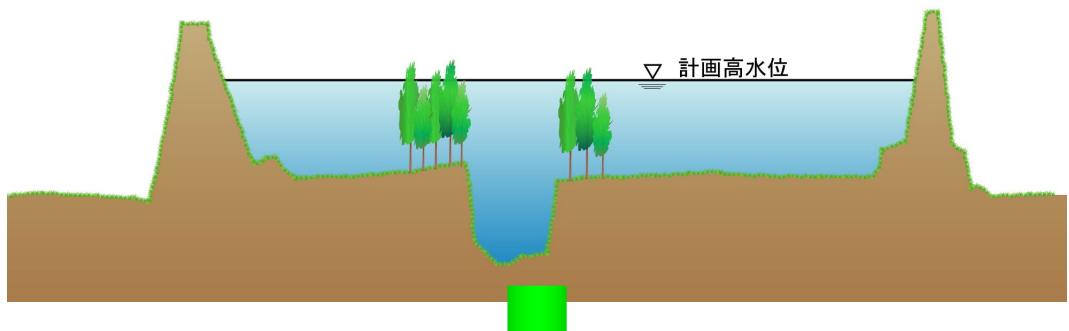
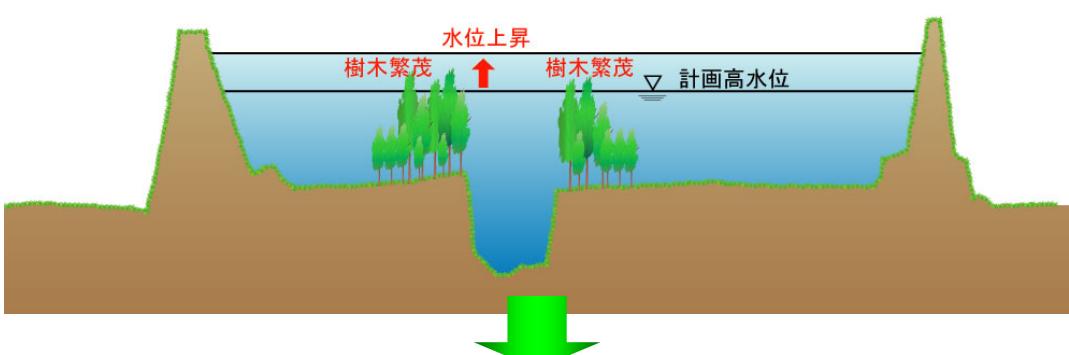
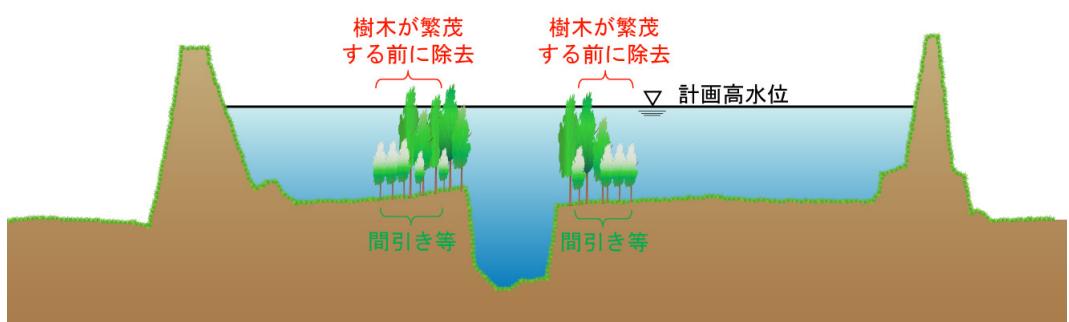
図 2-13 河道内樹木の保全イメージ図

●樹木が少ない場合は、計画高水位以下で安全に洪水を流すことができる。

●洪水流下の支障となる樹木が繁茂すると河積が小さくなり水位が上昇する。

●樹木が繁茂しないよう適切に樹木の管理を実施する。

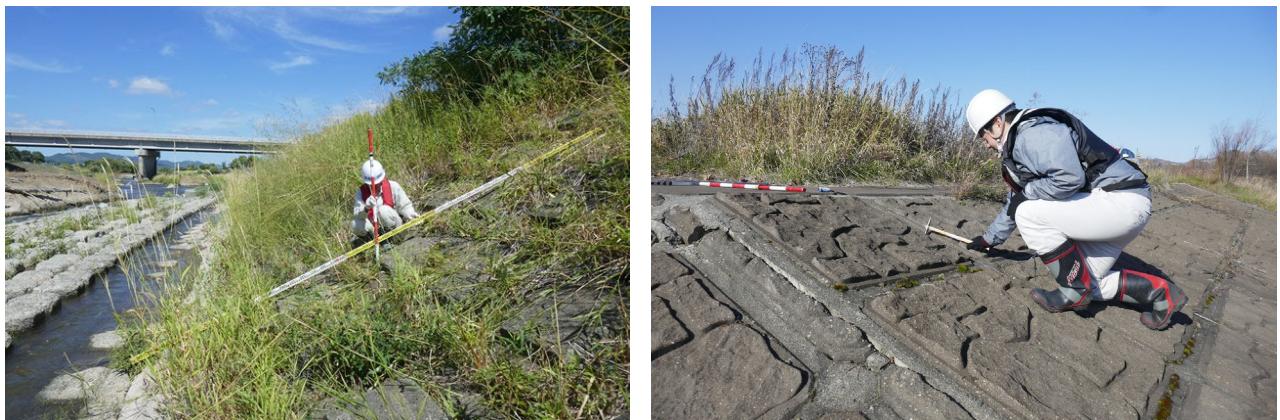
図 2-14 護岸の点検イメージ

土砂や流木が堆積し洪水の流下の支障となる箇所は河道整正等を実施し、河床洗掘等により既設護岸が破損する等、機能に支障を及ぼすような事態を確認した場合は、適切な方法により補修する。

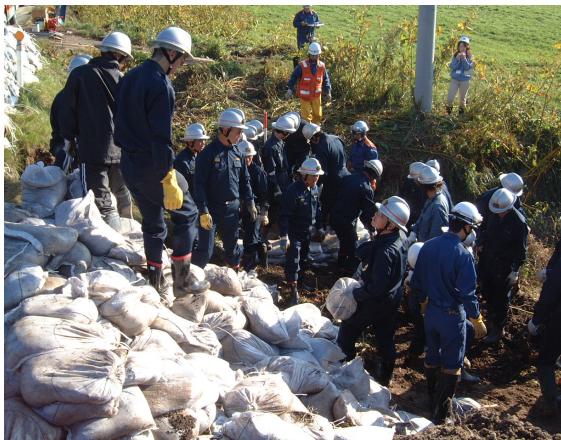
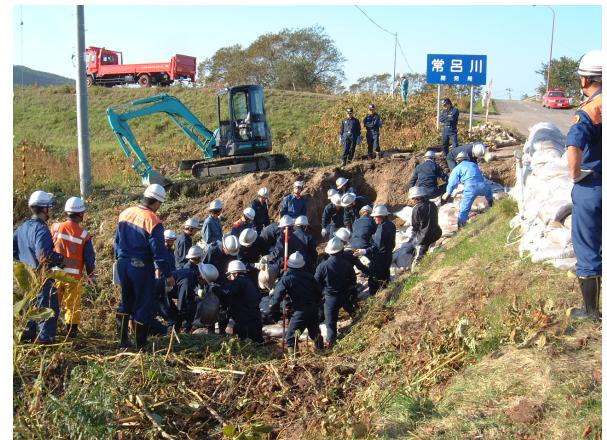
地域の水防活動は水防団が主体となり実施している。水防活動を迅速かつ円滑に行うため、水防計画に基づき水防管理団体が実施する水防活動に協力する。また、水防管理団体と関係機関、河川管理者等からなる「常呂川減災対策協議会」や「網走開発建設部管内一級河川水防連絡協議会」を定期的に開催し、連絡体制の確認、重要水防箇所の合同巡視、水防訓練等水防体制の充実を図る。また、協議会は、土砂、麻袋等の水防資機材の備蓄状況等関連する情報について共有化を図る。

水防活動の状況（北見市）

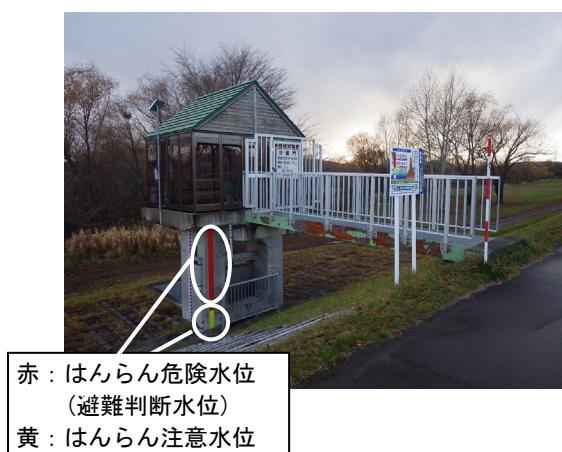
わかりやすい量水標
