常呂川水系河川整備計画（原案）
【大臣管理区間】
[変更]

令和 3 年 7 月

国 土 交 通 省
北 海 道 開 発 局

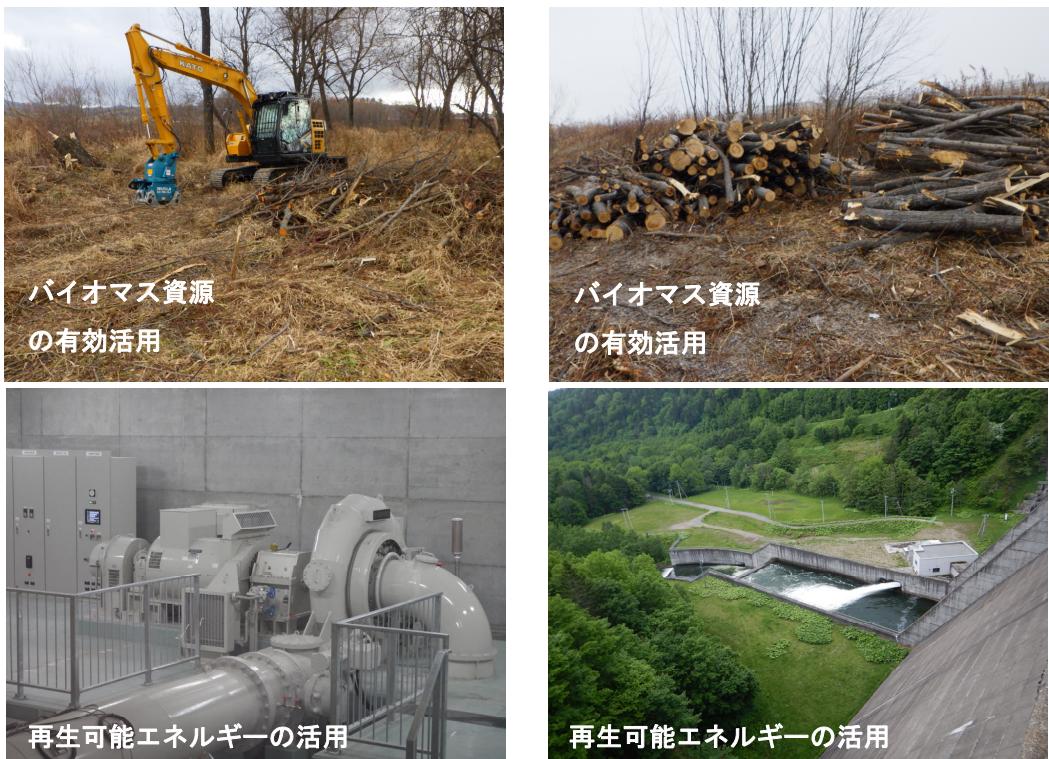
樹木の伐採にあたっては、公募伐採や自治体、民間事業者及び地域住民等と連携・協力することにより、チップ化やバイオマス発電燃料等として有効活用を図る等、コスト縮減に努めるとともに、気候変動の緩和策にも資する方策の推進に努める。

鹿ノ子ダムにおいては、河川維持用水を利用した管理用発電を実施することにより、再生可能エネルギーの活用を図るとともに、ダム貯水池に流れ込んだ流木の有効利用に取り組む。

カーボンニュートラルに向けた取り組み例

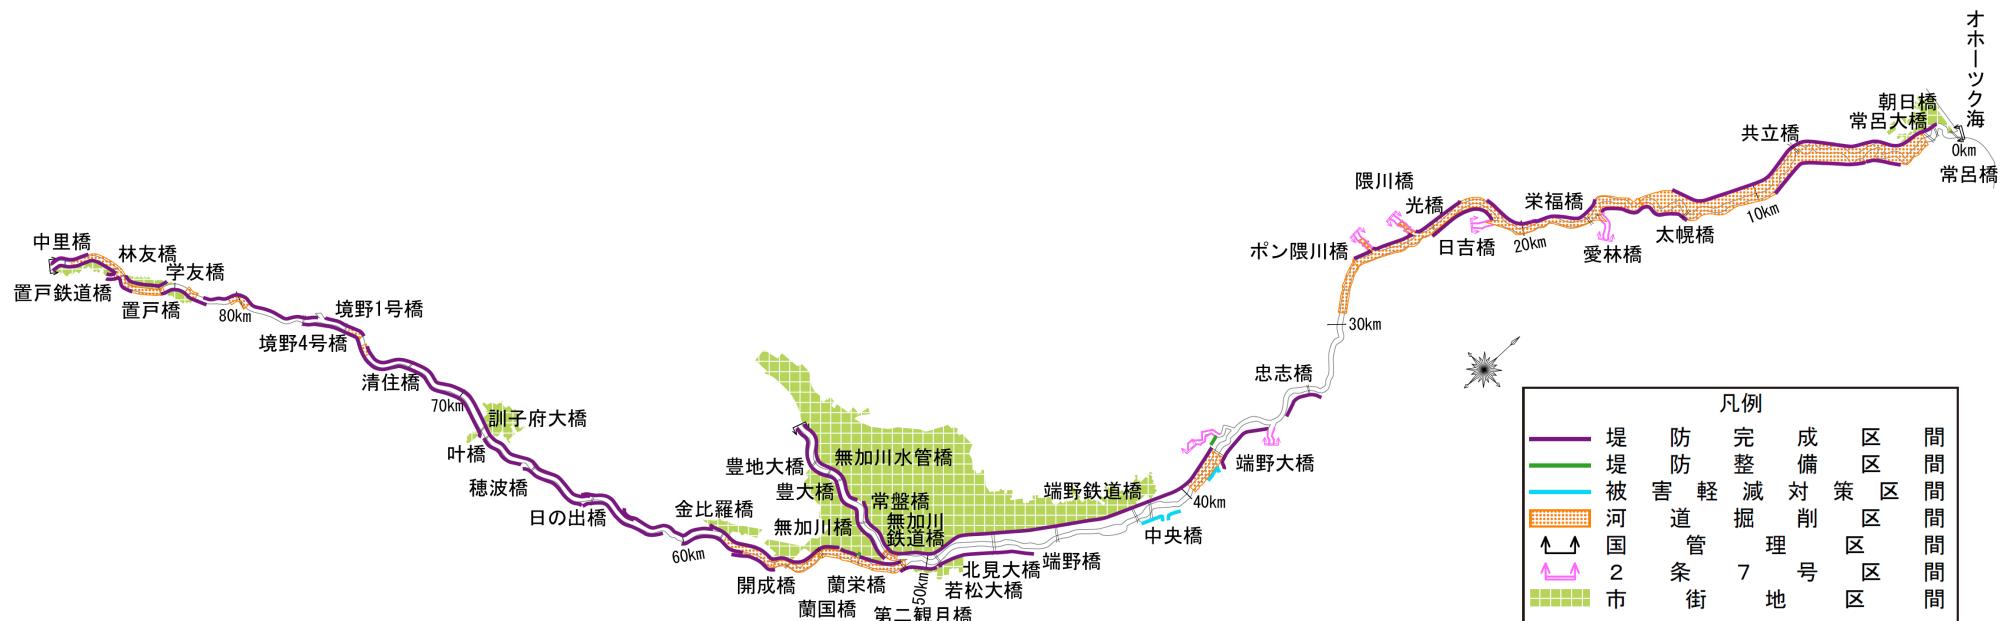
常呂川水系河川整備計画 附図
常呂川・無加川

注 1) 実施にあたっては、今後の測量結果等により、新たに工事が必要となる場合、内容が変更となる場合がある。

注 2) 被害軽減対策区間：土地利用状況や地域の状況等を踏まえて、その実情に応じた方法により被害の軽減を図る区間。

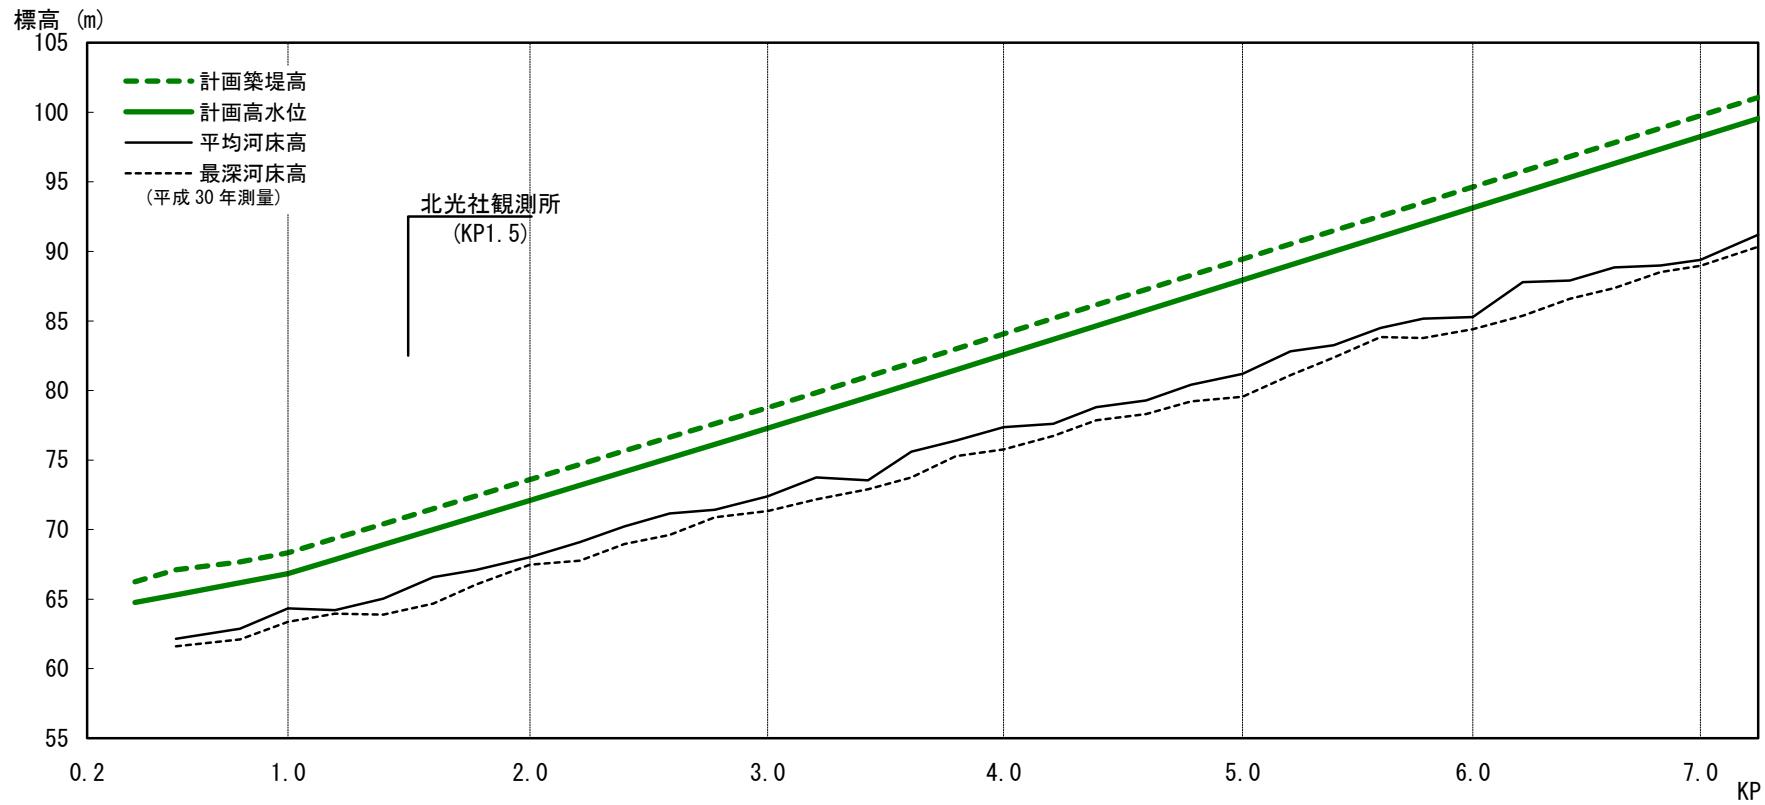
無加川 計画縦断図

計画高水勾配	1/300	1/186	I=1/180	
計画築堤高	66.26	68.33	79.84	101.06
計画高水位	64.76	66.83	78.34	99.56
累加距離	0	815	2958	6780
